# ОКОНЧАТЕЛЕН ДОКЛАД

разследване на сериозен инцидент, свързан с нарушаване на сепарацията между самолет Airbus A321-211, регистрационни знаци G-TCDG, експлоатиран от авиационен оператор „Thomas Cook Airlines Ltd” и самолет Boeing 737-8FN, регистрационни знаци OK-TVM, експлоатиран от авиационен оператор „Travel Service a.s.” в контролираното въздушно пространство на Република България, реализиран на 23.07.2019 година.

2021 г.

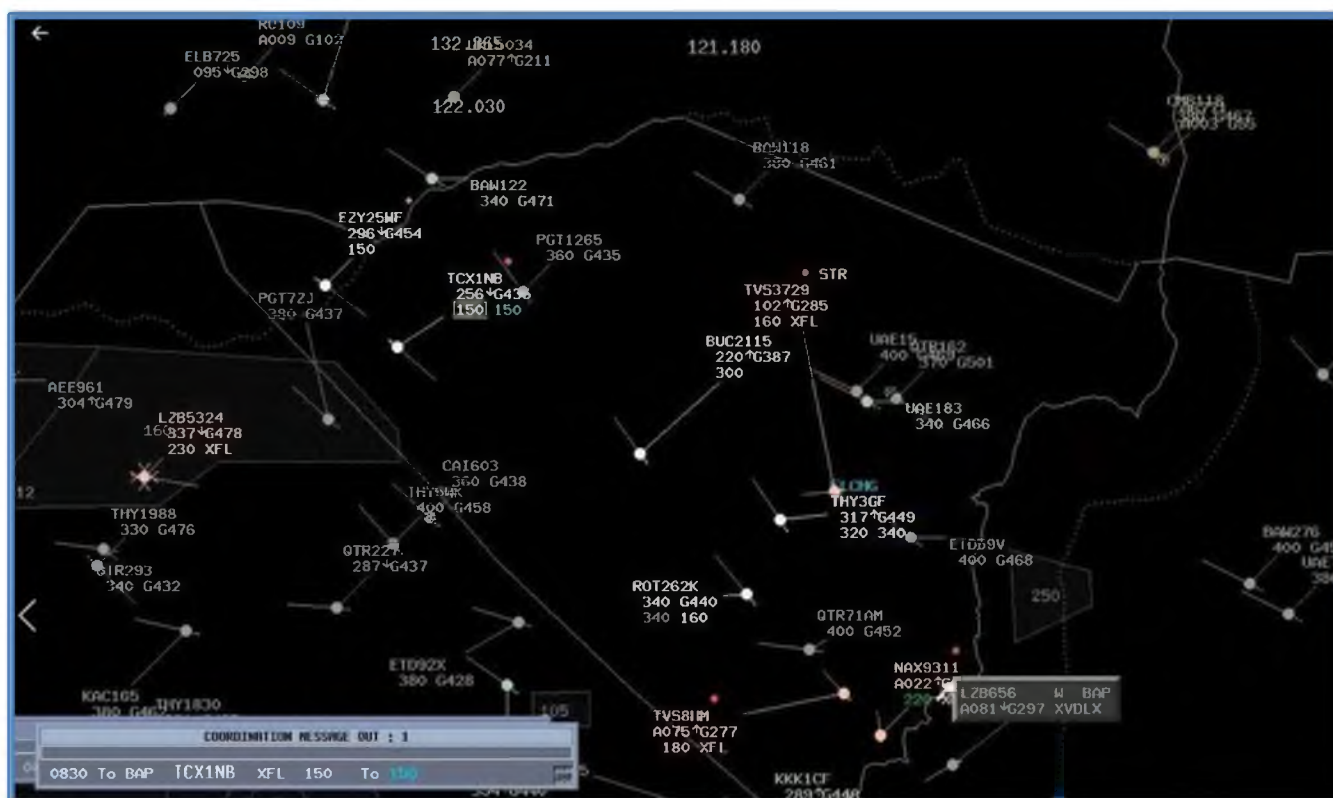
Фиг. 2

В 08:31:02 h, Автоматизираната АТМ система SATCAS генерира предупреждение за MTCD между TCX1NB и TVS3729. Потенциалния конфликт се изобразява на работната позиция на сектор VBL, като в този момент разстоянието между двата самолета е 66 NM (фиг. 2)

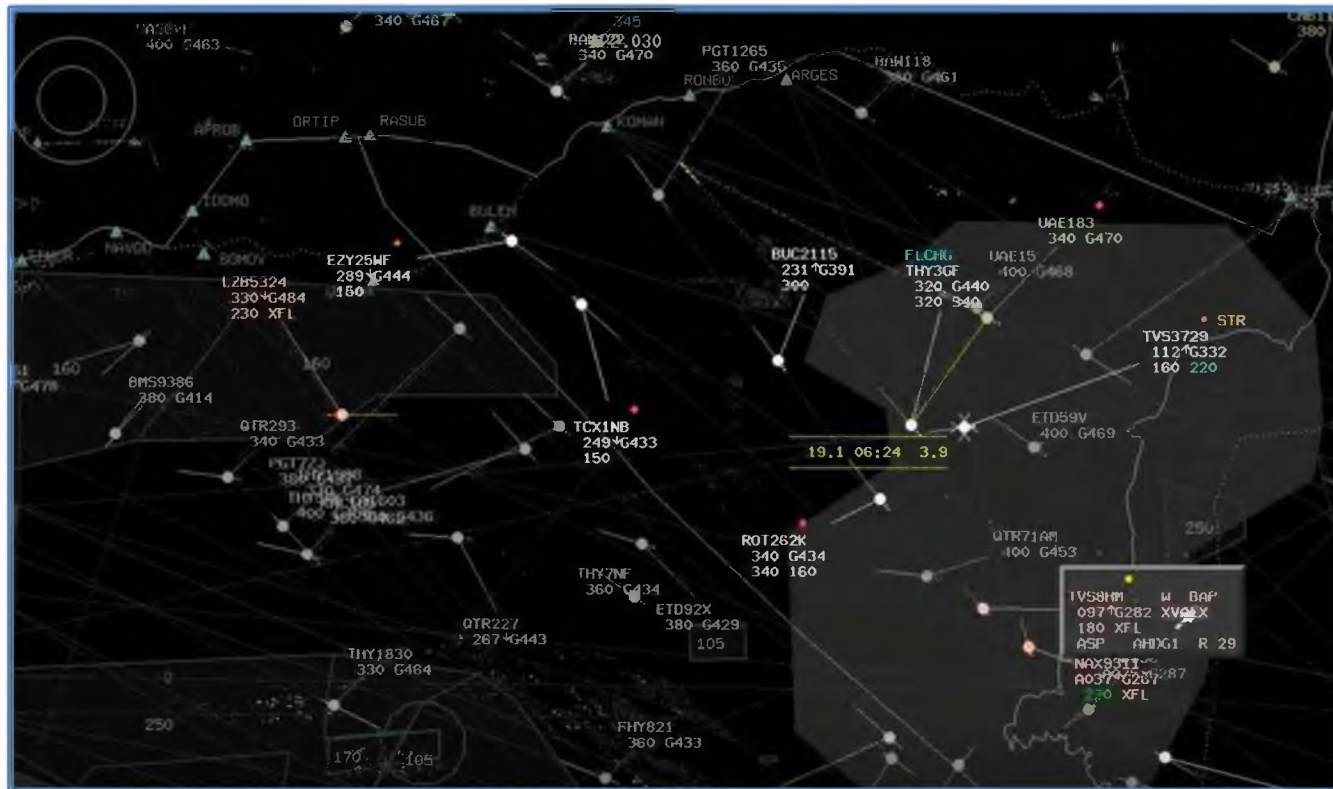
Фиг. 3

В 08:31:38 h, ППП опознава самолета като TVS3729 и издава инструкция за набор на височина до FL220. “Kestrel Sofia Control identified climb FL220” (Kestrel instead of “Skytravel”). В този момент ППП и ППП не забелязват предупреждението за MTCD между TCX1NB и TVS3729. Разстоянието между двата самолета е 59 NM (Фиг. 3).

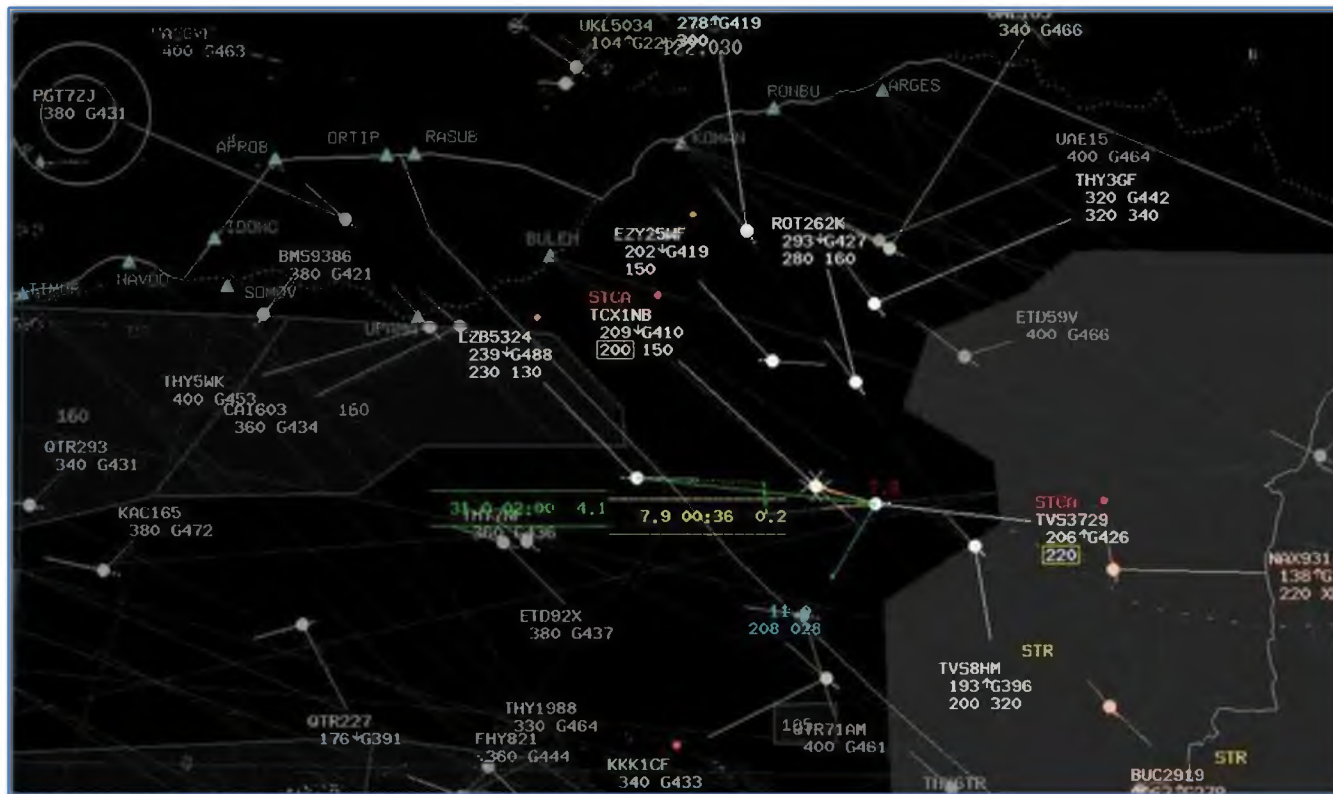
Фиг.5

В 08:35:50 h, SATCAS генерира визуална индикация в червен цвят със звуково предупреждение за краткосрочен конфликт (STCA) между самолет TCX1NB и самолет TVS3729, която се изобразява на работната позиция на сектор VBL, като в този момент се наблюдава изпълнение на набор пресичайки FL206 от самолет TVS3729 и снижение от самолет TCX1NB пресичайки FL209. Разстоянието между двете ВС е 7,9 NM. (Фиг.5)

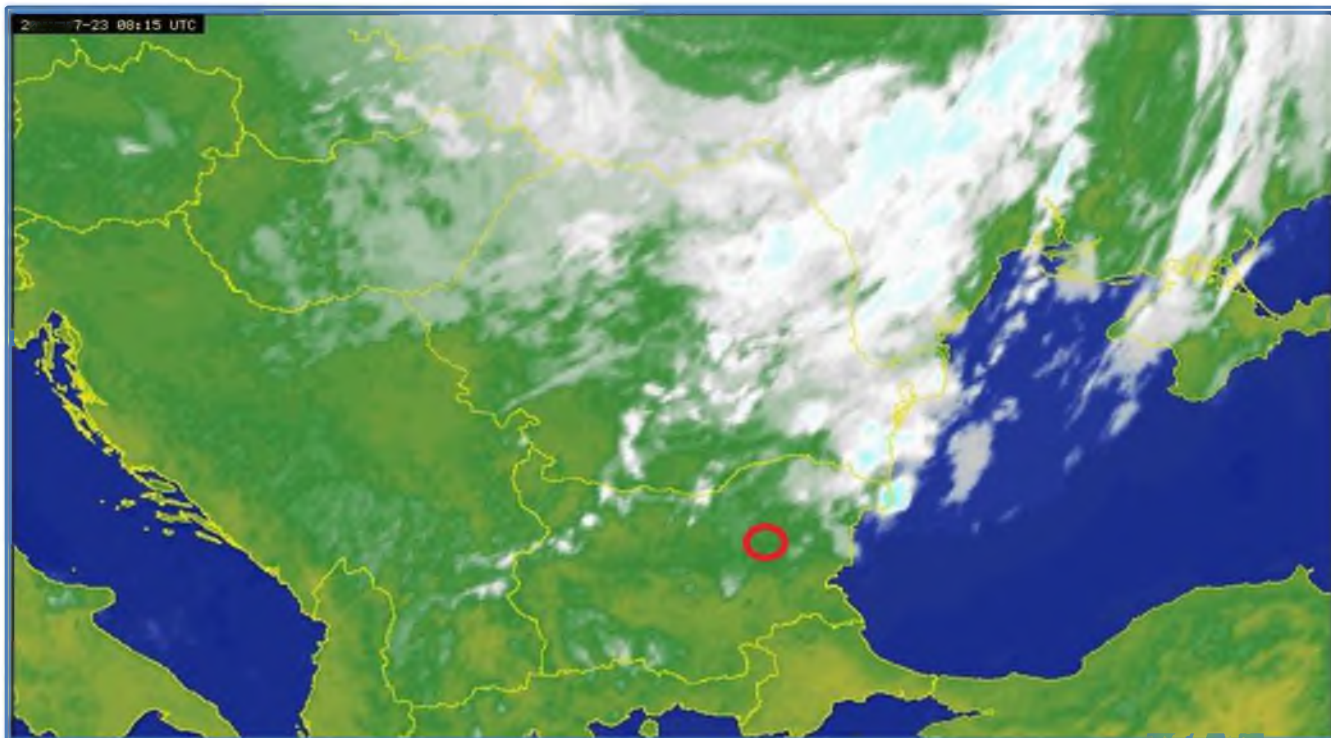
Фиг.6

На 23.07.2019 г. над централна и източна България се премества неустойчива и влажна въздушна маса с условия за развитие на конвективни облаци. Най-значителна облачност с валежи и гръмотевични бури се развиват след 10 h над черноморското крайбрежие и източните части на страната.

Анализа на радарни и сателитни данни, за периода 08:00-09:00 h, показват, че не е имало опасни конвективни облаци в район с радиус 15nm около точка ALIVI. След 08:00 h в близост до КНТ GONGO се образува конвективен облак с горна граница FL200-220, който се премества на изток. В 8:30 h е на около 3 NM на изток от GONGO и се разпада.

Метеорологичните условия към момента на реализиране на авиационното събитие не оказват влияние за реализирането на сериозния инцидент.

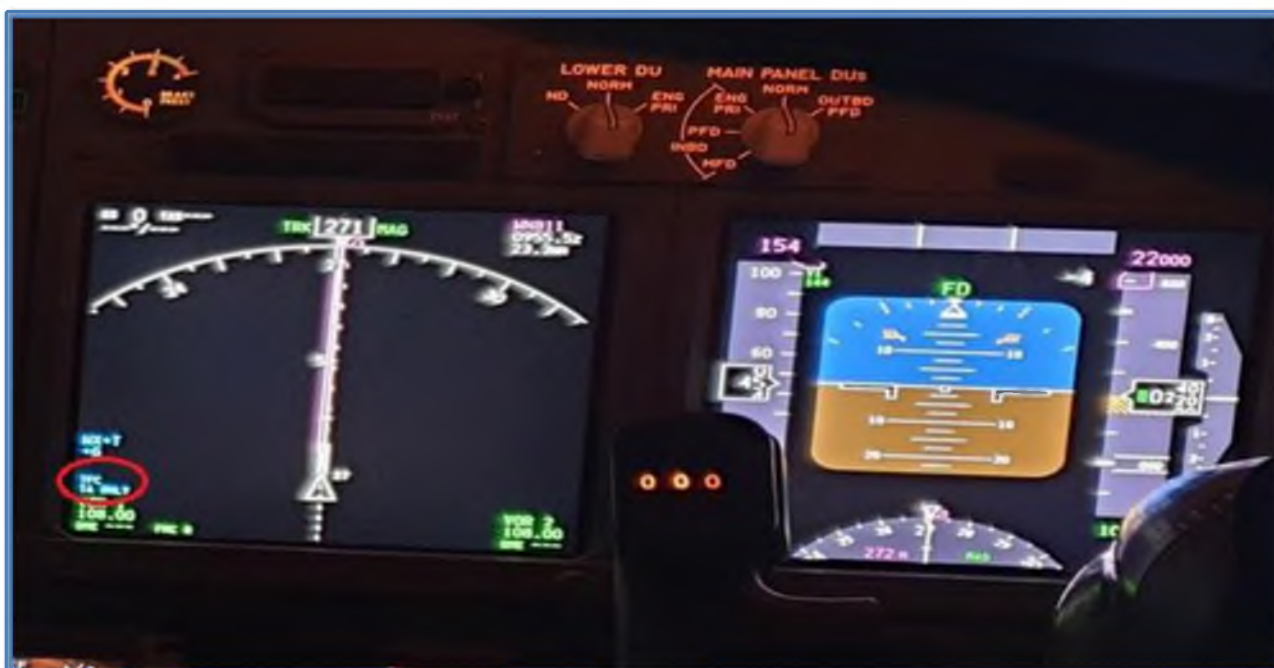
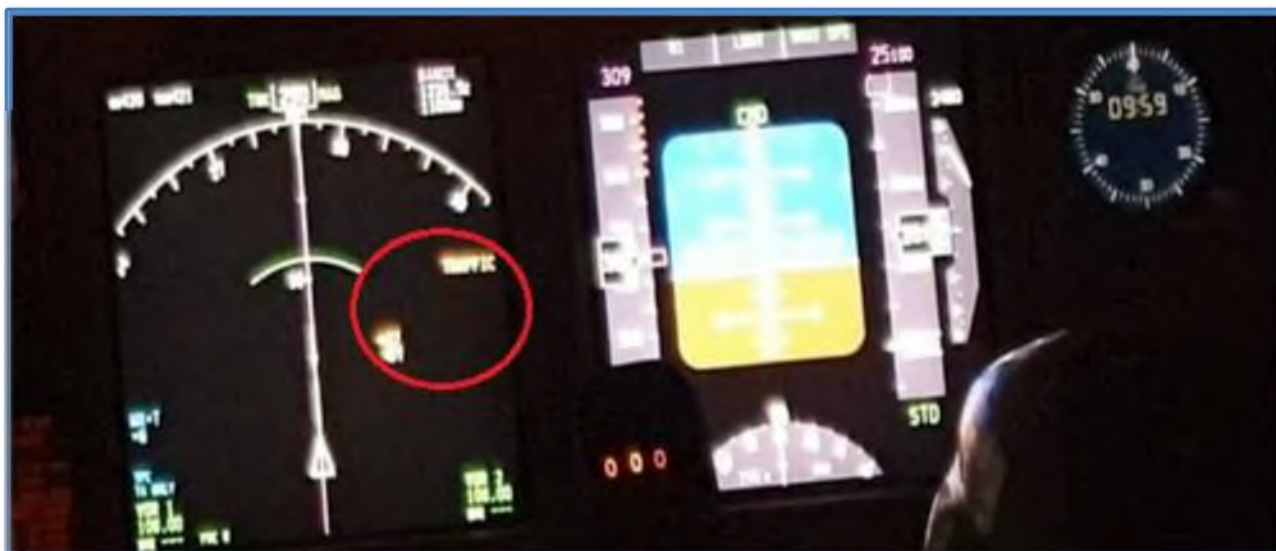
В този режим се появяват символите „TFC“, „TA ONLY“ на двата навигационни дисплея (ND). След прелитане на КНТ TOTKA и разрешен набор от РПИ до FL 220 системата TCAS откри ВС, което е конфликтно на даденото ВС. На FL 204 сработи режим ТА при което на навигационните дисплеи се изобрази радарна метка оцветена в жълто, визуална индикация „TRAFFIC“ и звуково предупреждение за опасна близост на ВС чрез повтаряне на думата „TRAFFIC TRAFFIC“. TCAS не сработи в режим RA.

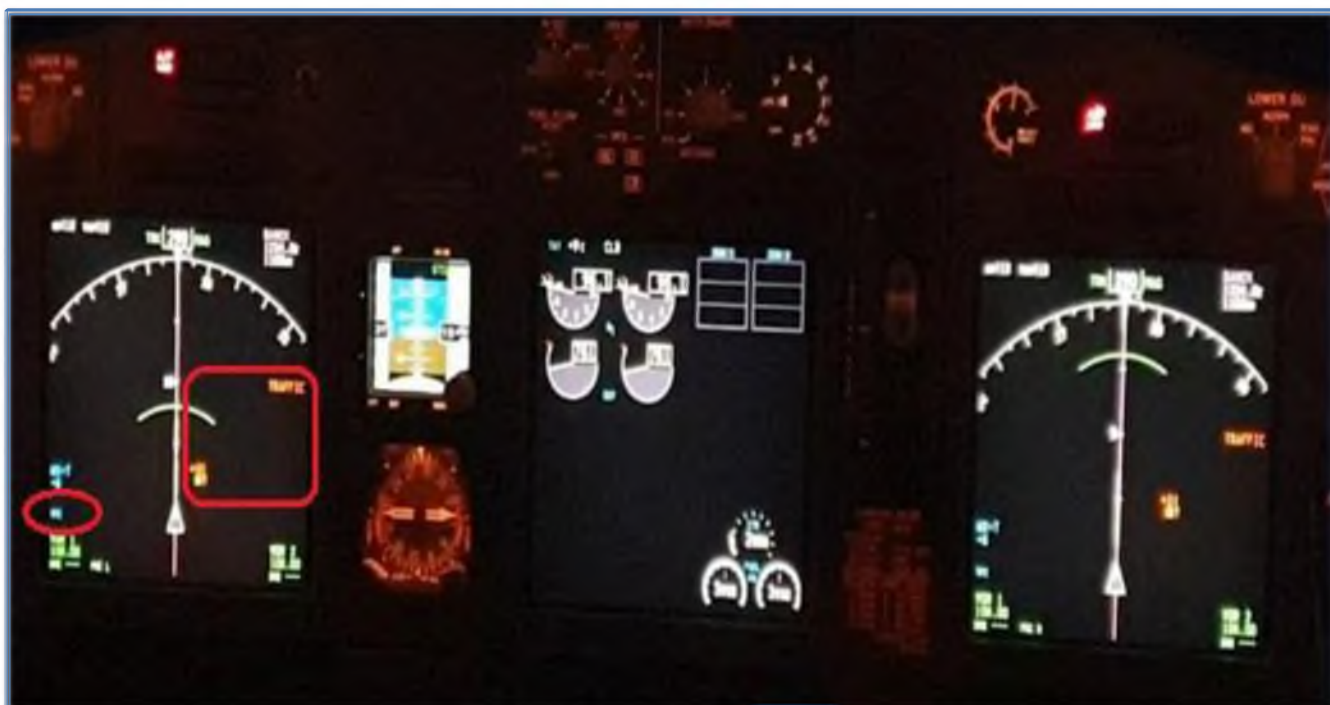
Фиг.12

В този режим се изобразява символа „ТFC“ на двата навигационни дисплея (ND). След прелитане на КНТ ТОТКА и разрешен набор от РРП до FL 220 системата TCAS откри ВС, което е конфликтно на даденото ВС. TCAS сработи в режим ТА при което на навигационните дисплеи се изобрази радарна метка, оцветена в жълто, визуална индикация „TRAFFIC“ и звуково предупреждение за опасна близост на ВС чрез повтаряне на думата „TRAFFIC TRAFFIC“. След като бяха нарушени определените норми за минимална сепарация и че двете ВС се движат с конфликтни курсове при което има реална опасност от непосредствено сблъскване, системата TCAS сработи в режим RA генерира команда за изпълнение на вертикално маневриране „DESCEND DESCEND“ и последваща команда „LEVEL OFF“ за подържане на ПН. ЕВС своевременно изпълни издадените команди при което конфликтът беше разрешен. TCAS оповести безопасно преодоляване на сближението чрез възпроизвеждане на звуково съобщение „CLEAR OF CONFLICT“.

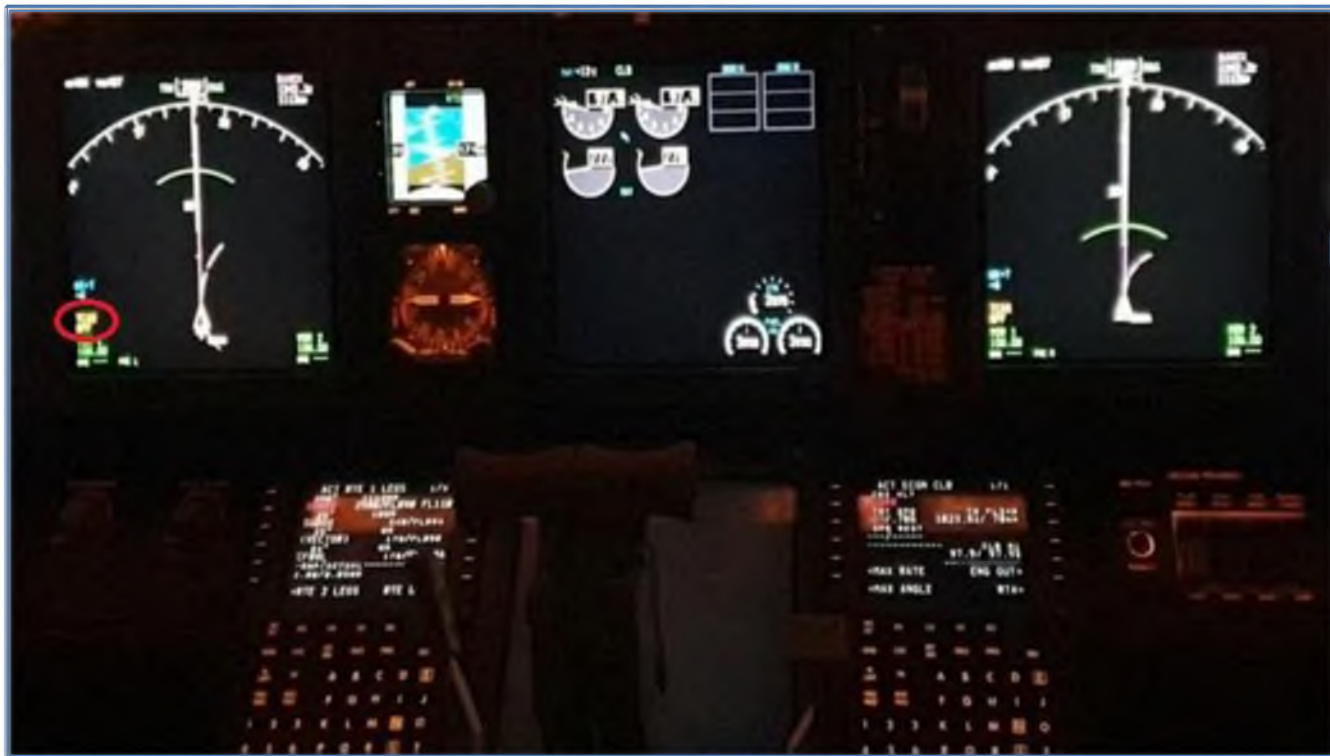
Фиг.13

На двата навигационни дисплея (ND) се изобразява символа TCAS OFF. Това е индикация, че TCAS не функционира и не осигурява наблюдение в заобикалящото ВП вследствие на което ЕВС откри конфликтния трафик визуално.
