ОКОНЧАТЕЛЕН ДОКЛАД

от разследване на сериозен инцидент, реализиран на 21.02.2022 г. на летище
София със самолет FALCON 2000EX, регистрационни знаци CS-DFG
експлоатиран от авиационен оператор NetJets

01/21.02.2022

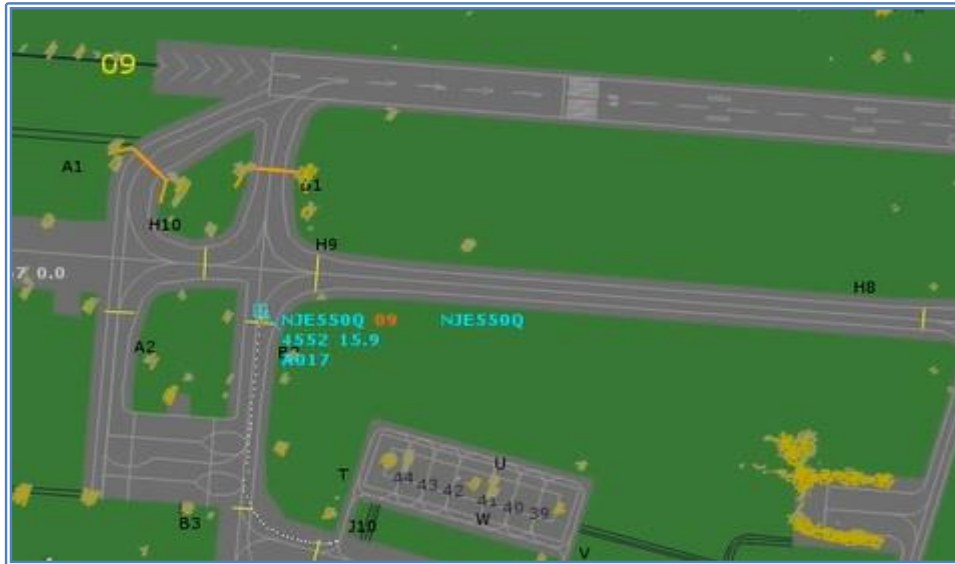
Фиг. 4

В този момент NJE550Q рулира по ПР “В”, навлизайки в ПР „Н“. (Фиг. 4)

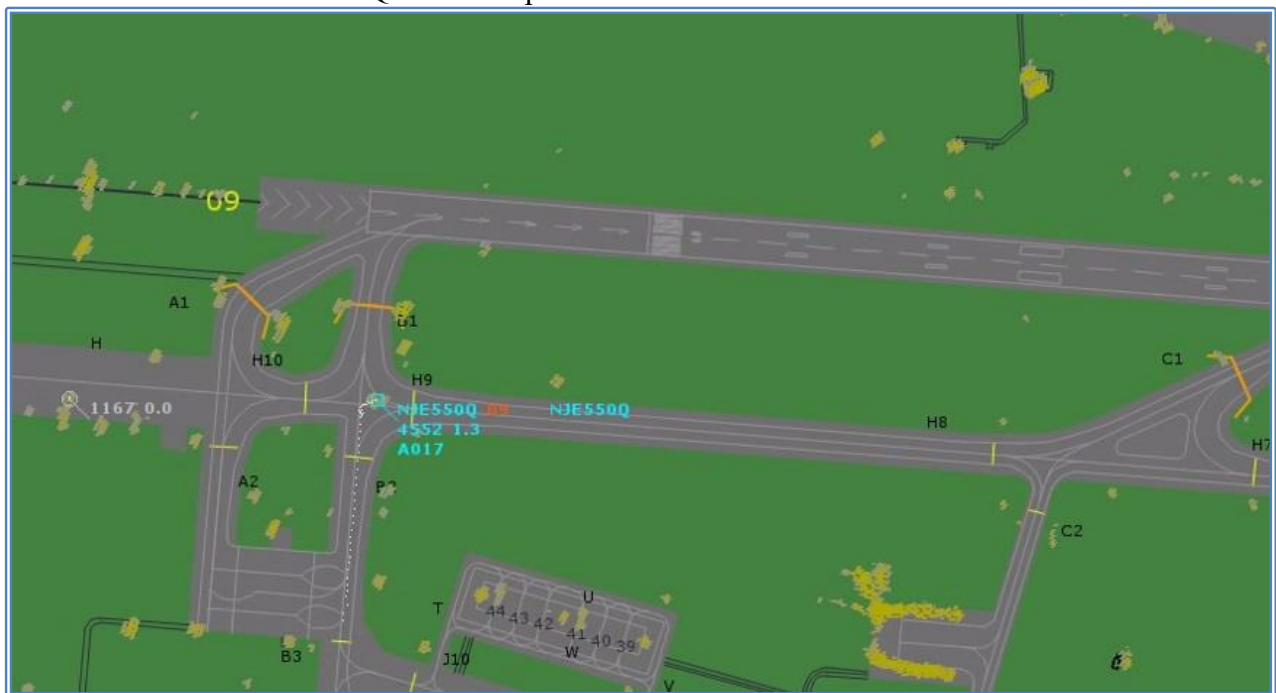
Фиг. 5

В 13:12 РП „София-Кула“ регистрира изпълнението на десен завой на ВС по ПР „Н“ вместо да продължи по ПР „В“ към ПИК 09 и информира за това ЕВС на NJE550Q, като същевременно издава инструкция за продължаване на рулирането по ПР „В“ и излизане на изпълнителен старт ПИК 09. Вместо това командирът внезапно предприема остър завой надясно към остъта на ПР „В“ и без спиране на ВС извежда двигателите на излетен режим (rolling take-off). (Фиг. 5)

13:12:21 РП София Кула: - „NJE550Q, this is TWY H, continue via B, line up RWY09.“

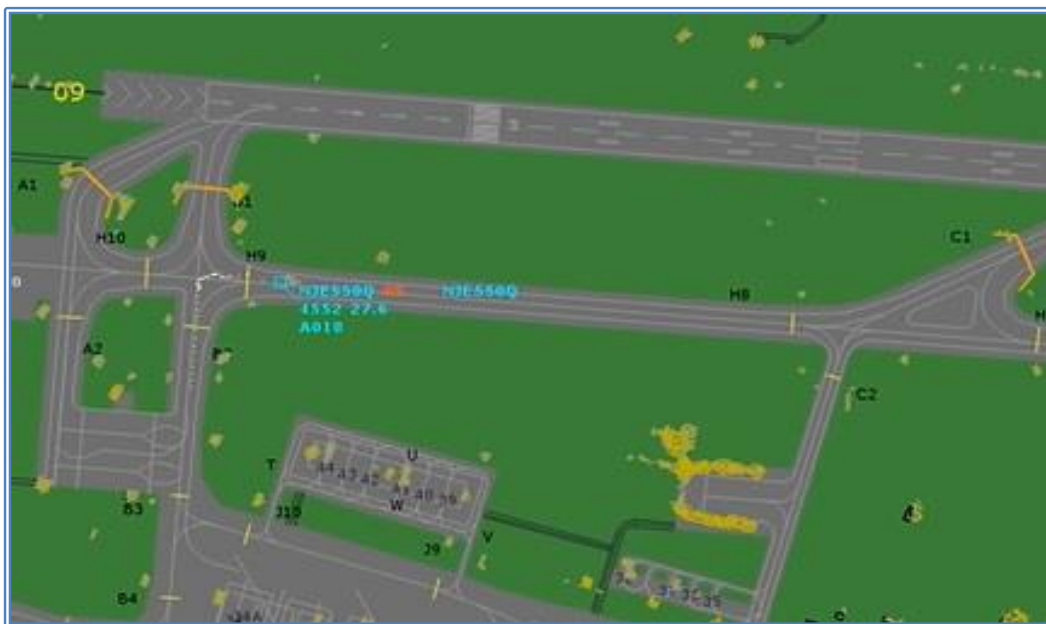
Фиг. 6

В 13:12:29 ч. е започнато засилване, а в 13:12:34 ч. сработва бордната система RAAS за предупреждение "ON TAXIWAY", от което ЕВС разбира, че не е на правилната позиция на

пистата за излитане. Екипажът реагира незабавно на съобщението и прекратява излитането. (Фиг. 6)

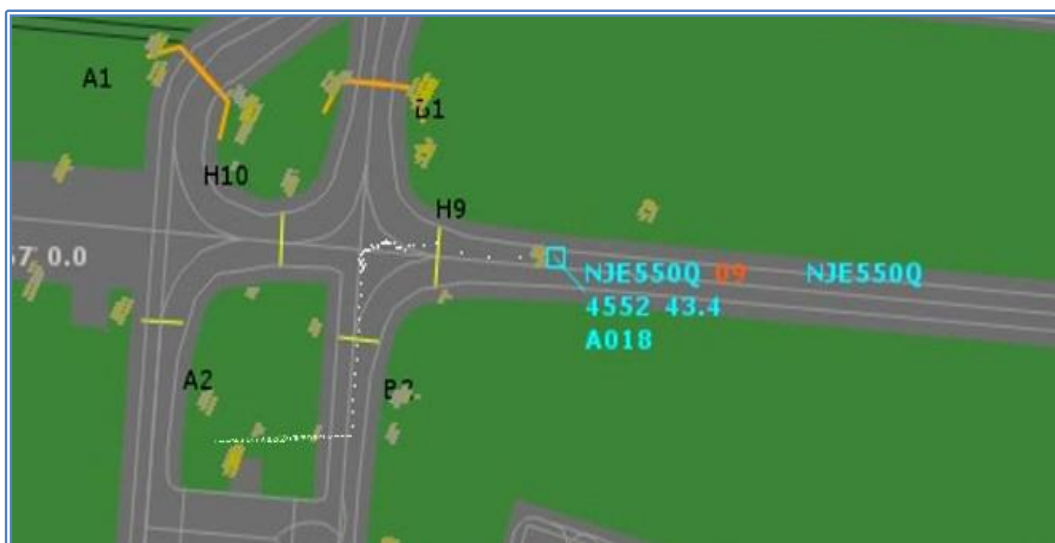
Фиг. 7

В 13:12:37 РП София Кула отменя разрешението за излитане и отново предава информация, че NJE550Q се намира на ПР “Н”.(Фиг. 7)

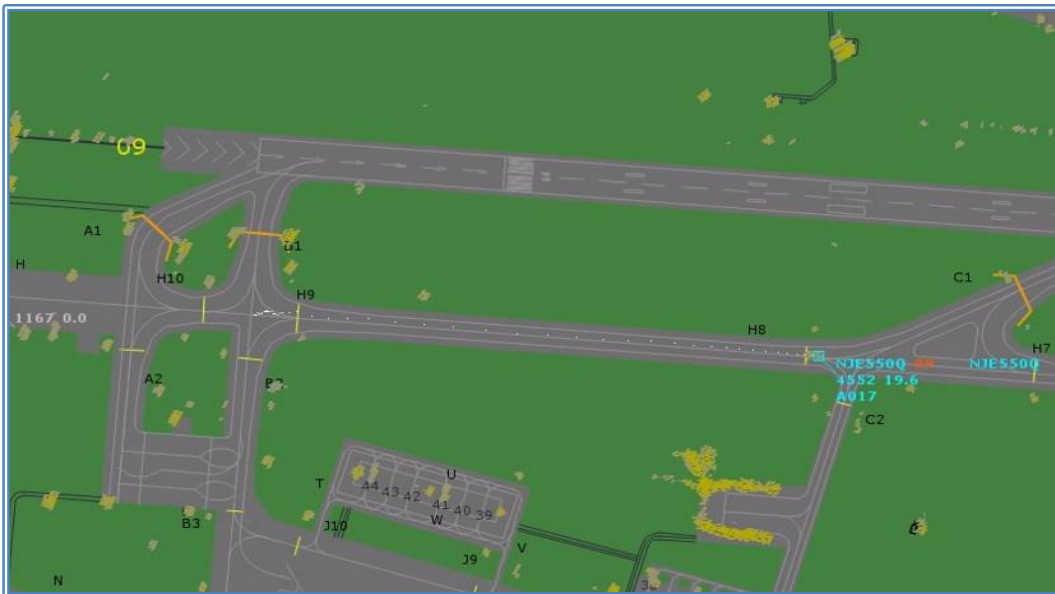
Фиг. 8

ЕВС на NJE550Q намалява скоростта си и отново превключва на честотата на София Кула за да съгласува с РП „София Кула“ маршрут за рулиране до ПИК09. (Фиг. 8)

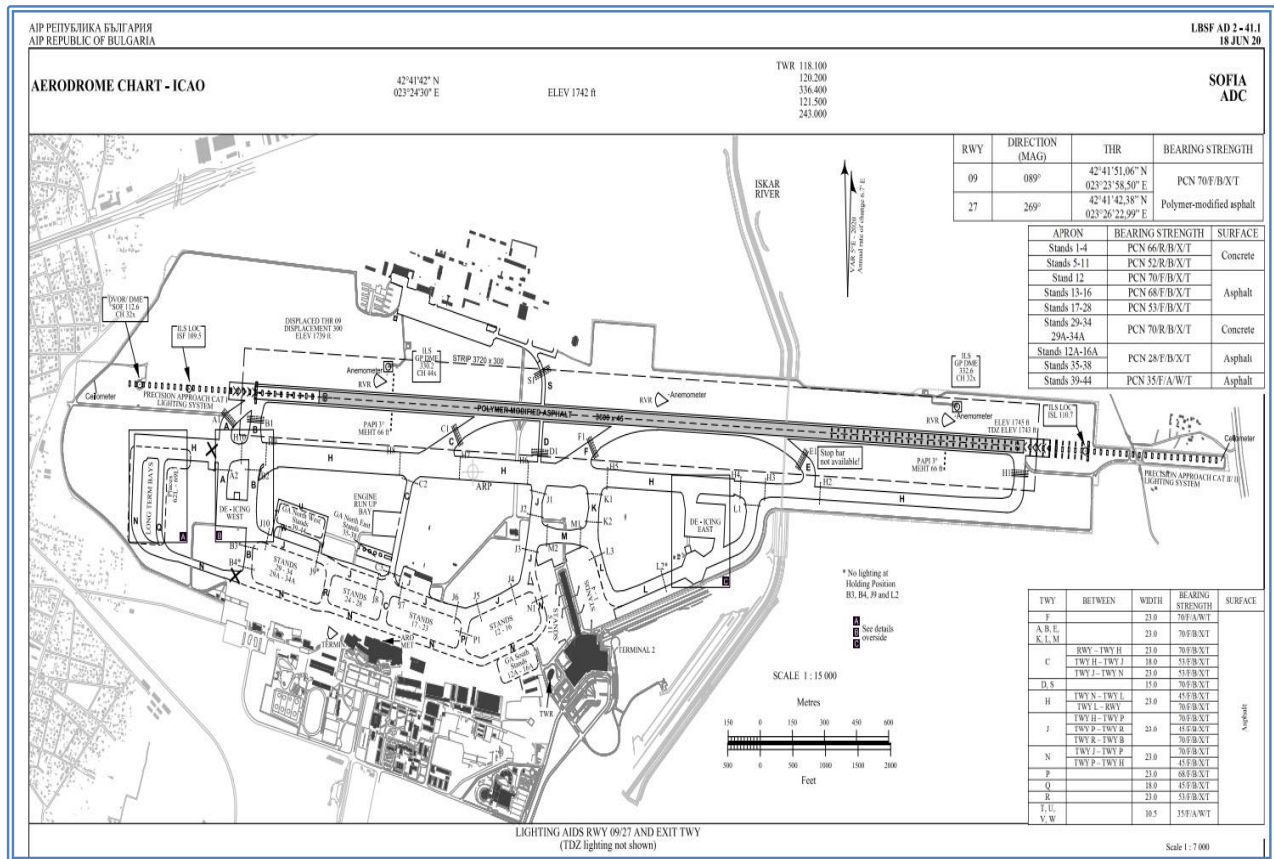
Фиг. 9

Пътека за рулиране "Н" преди това е била писта за излитане и кацане. Промяната настъпва през 2006 г. след изграждането на новата писта на летище София. Тази пътека за рулиране е разположена непосредствено южно от и паралелно на ПИК 09.

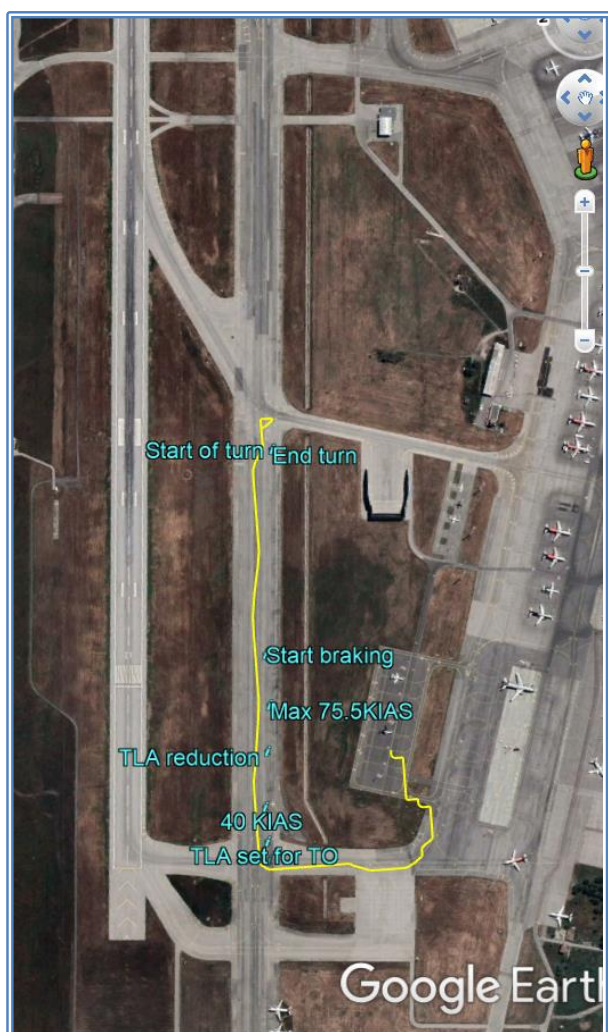
Фиг.11 – Taxi to and Rejected take-off at taxiway H
