## ОКОНЧАТЕЛЕН ДОКЛАД

от разследване на авиационно произшествие, реализирано на 08.08.2022 г. със самолет Partenavia P.66C "Charlie", регистрационни знаци LZ-PTS, експлоатиран от пилот собственик, след излитане от летателна площадка „Приморско“, област Бургас.

03/08.08.2022

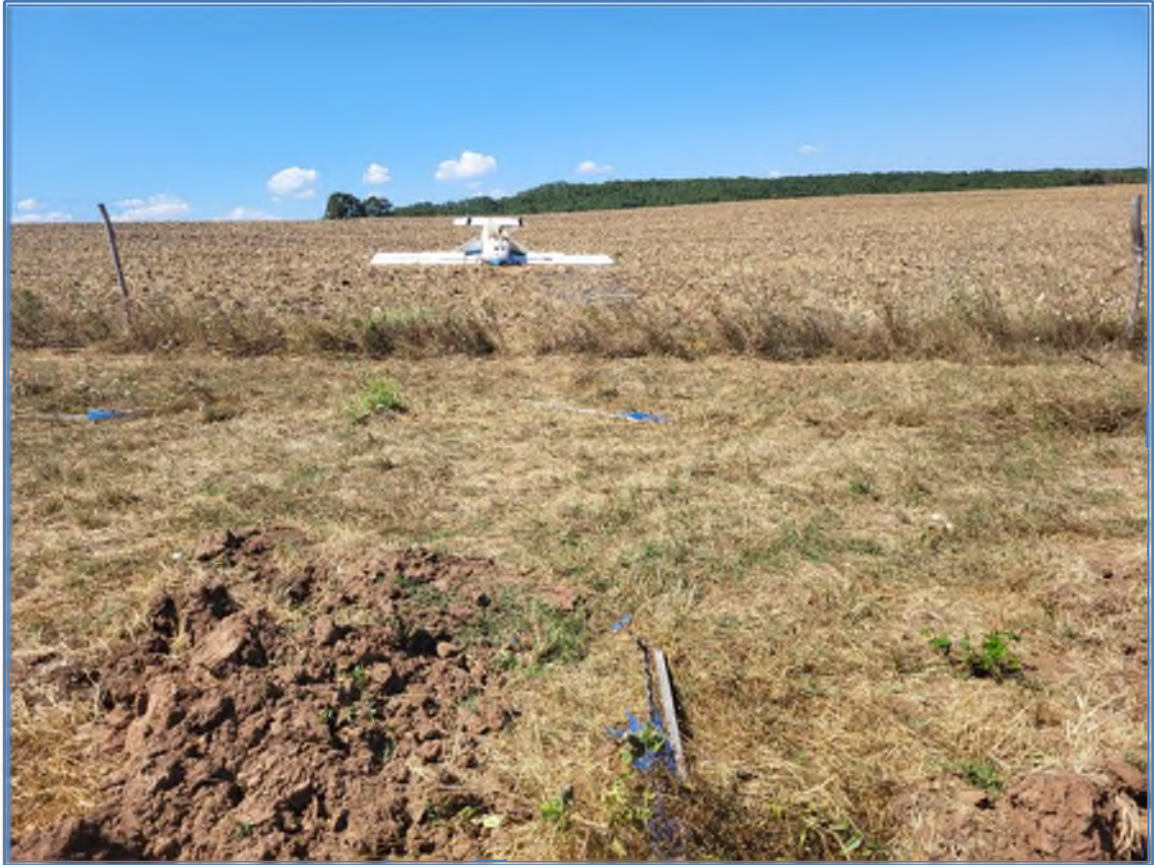
Фиг. 1.

Съборени пет кола и скъсана тел на оградата на нивата (фиг.1 от Приложение 1).

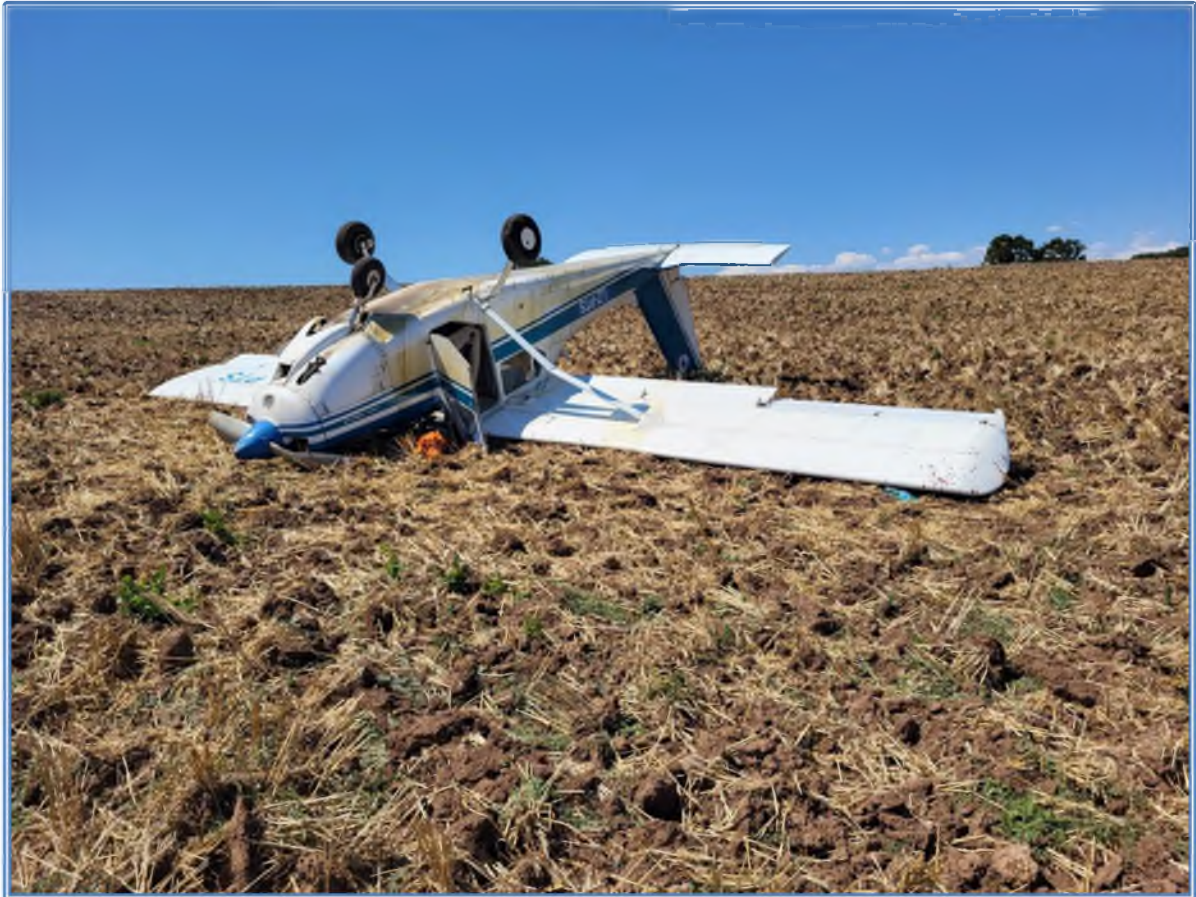
Фиг. 3.

По самолета, по цялата дясна повърхност на планера и по долната повърхност има следи от изтичане на масло (фиг. 3, от Приложение 1);

Разрушен възел за закрепване на носовата стойка (фиг. 3 и 11 от Приложение 1);

Огъната подпорната греда на дясното полукрило (фиг. 3 от Приложение 1);

По самолета, по цялата дясна повърхност на планера и по долната повърхност има следи от изтичане на масло (фиг. 3, от Приложение 1). Следи от изтичане на масло има и по противопожарната стена (фиг. 14 от Приложение 1). Не се откриха следи от изтичане на масло от присъединителния възел на масления филтър към корпуса на двигателя.

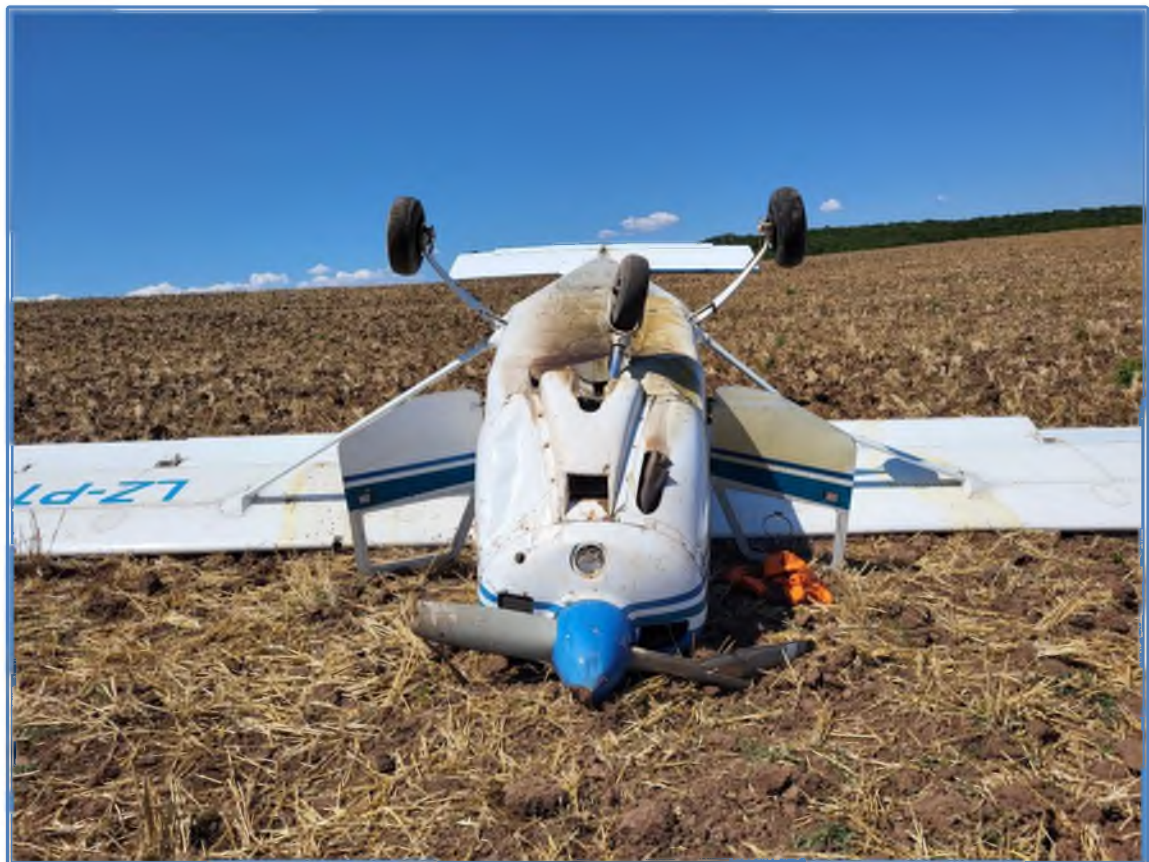
Фиг. 6.

Разрушени лопати на въздушното витло и побит кок на същото (фиг. 6 и фиг. 10 от Приложение 1);

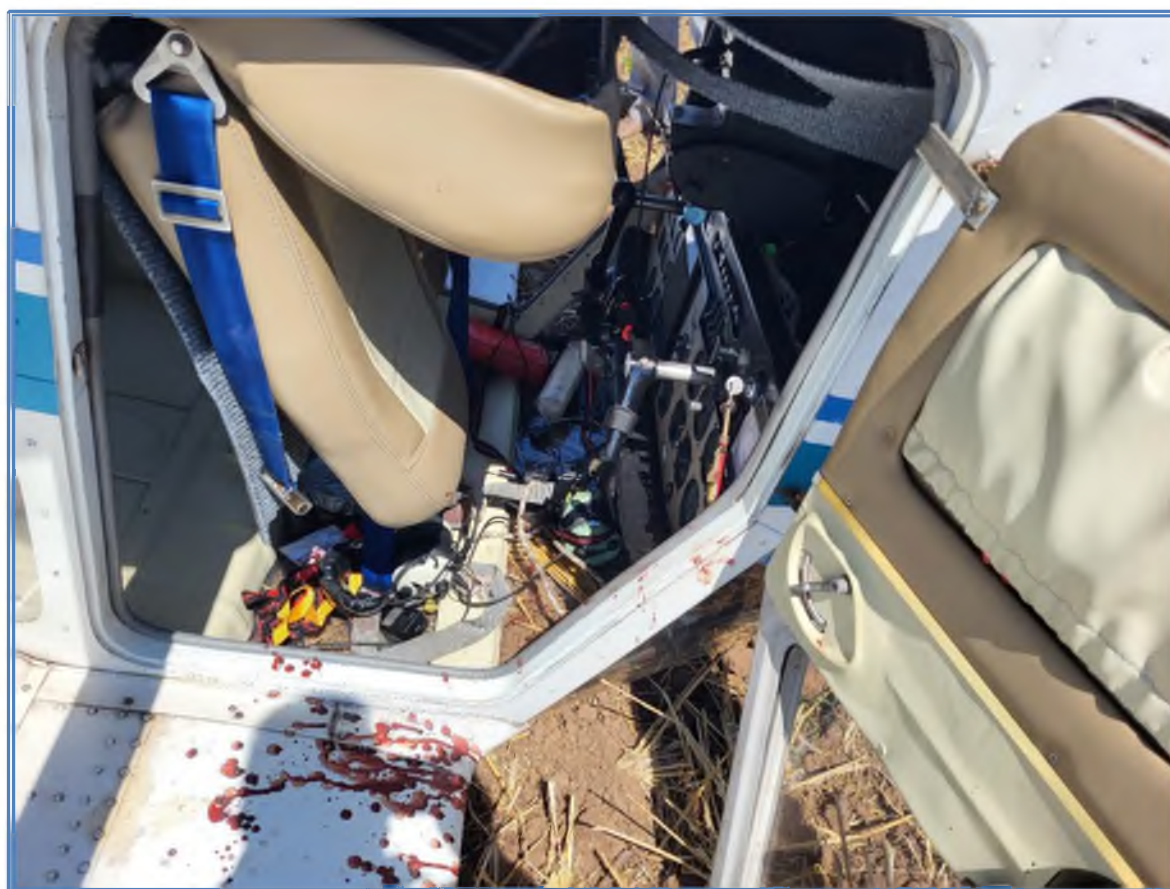
Фиг.8.

При удара в земната повърхност пилотът получава порезна рана в лявата част на главата, причинена от алуминиевия дифузор за вентилация на кабината (фиг. 8 от Приложение 1).

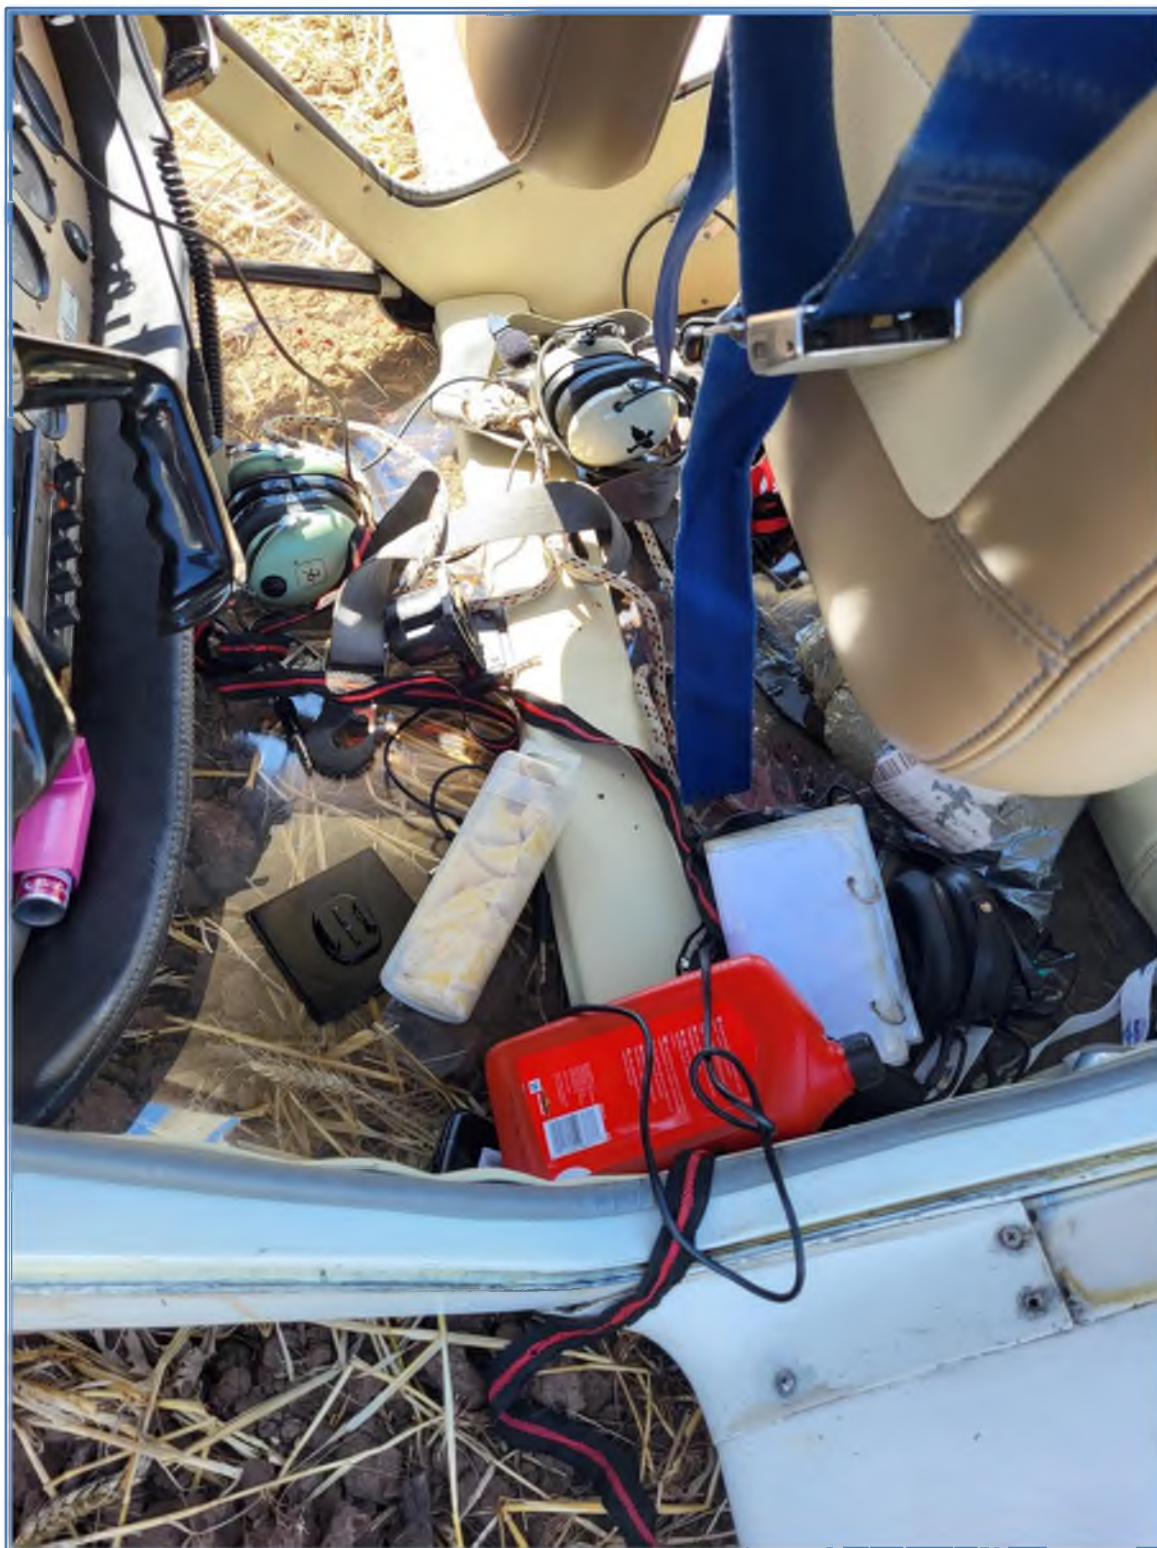
Фиг. 9.

В кабината на самолета са намерени мобилен телефон, таблет със специализиран навигационен софтуер и ламинирани карти за действия в нормални и аварийни ситуации на италиански език, без одобрение от ГД ГВА (фиг. 9 от Приложение 1).

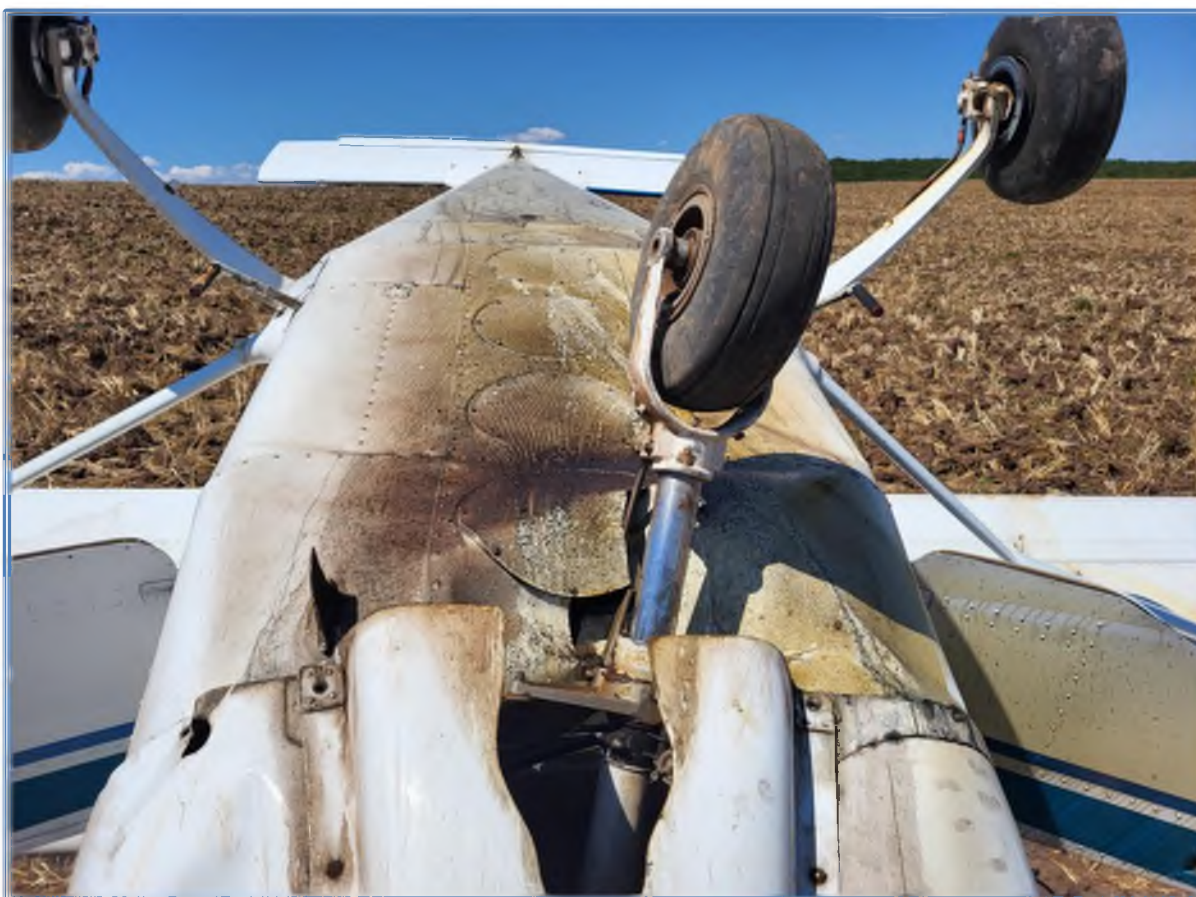
Фиг.11.

Протривания и деформации по долната повърхност на тялото на самолета (фиг. 11 от Приложение 1);

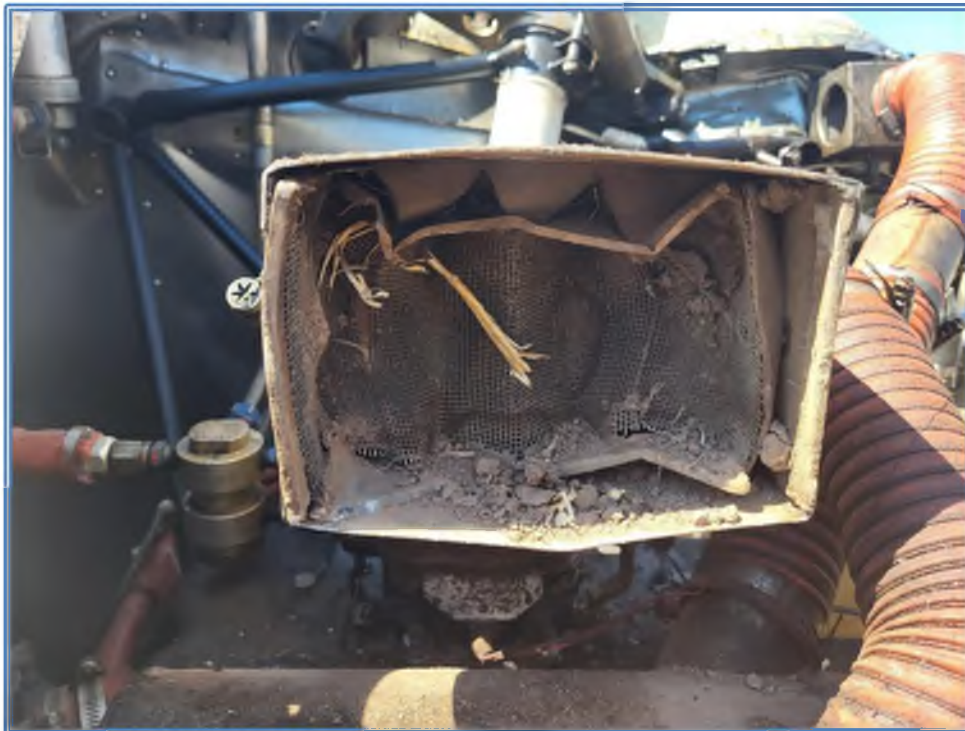
Фиг. 12.

Разрушен смукателния въздухпровод на двигателя (фиг. 12 от Приложение 1);

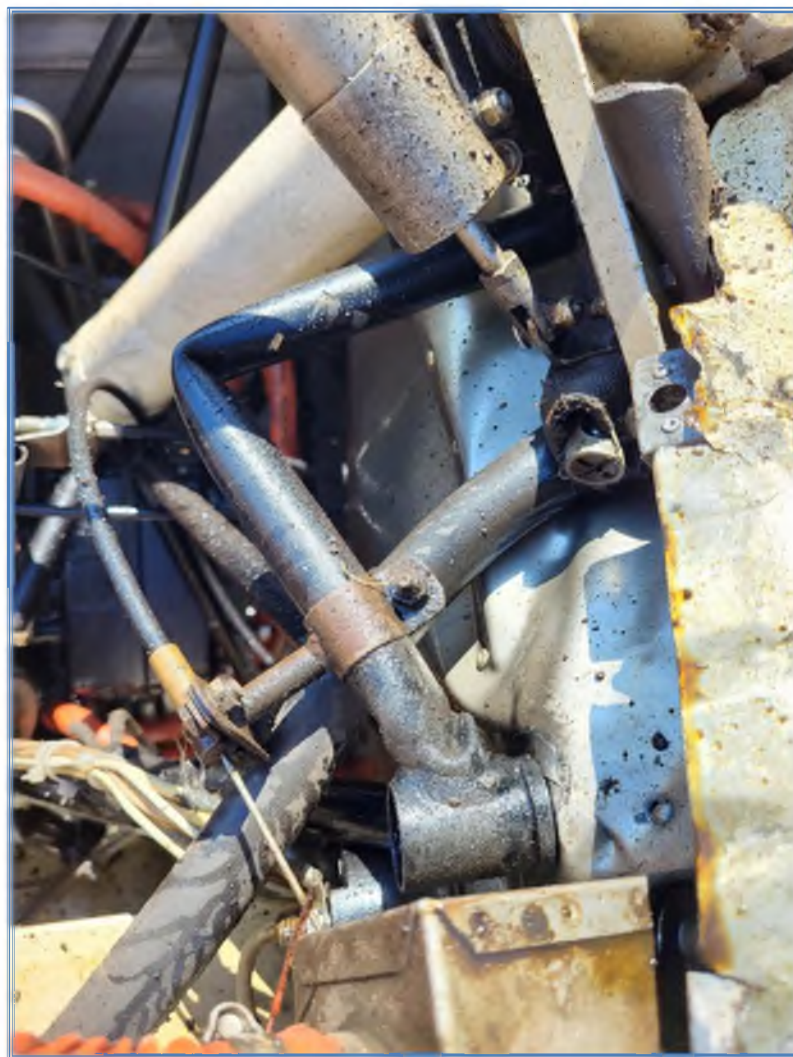
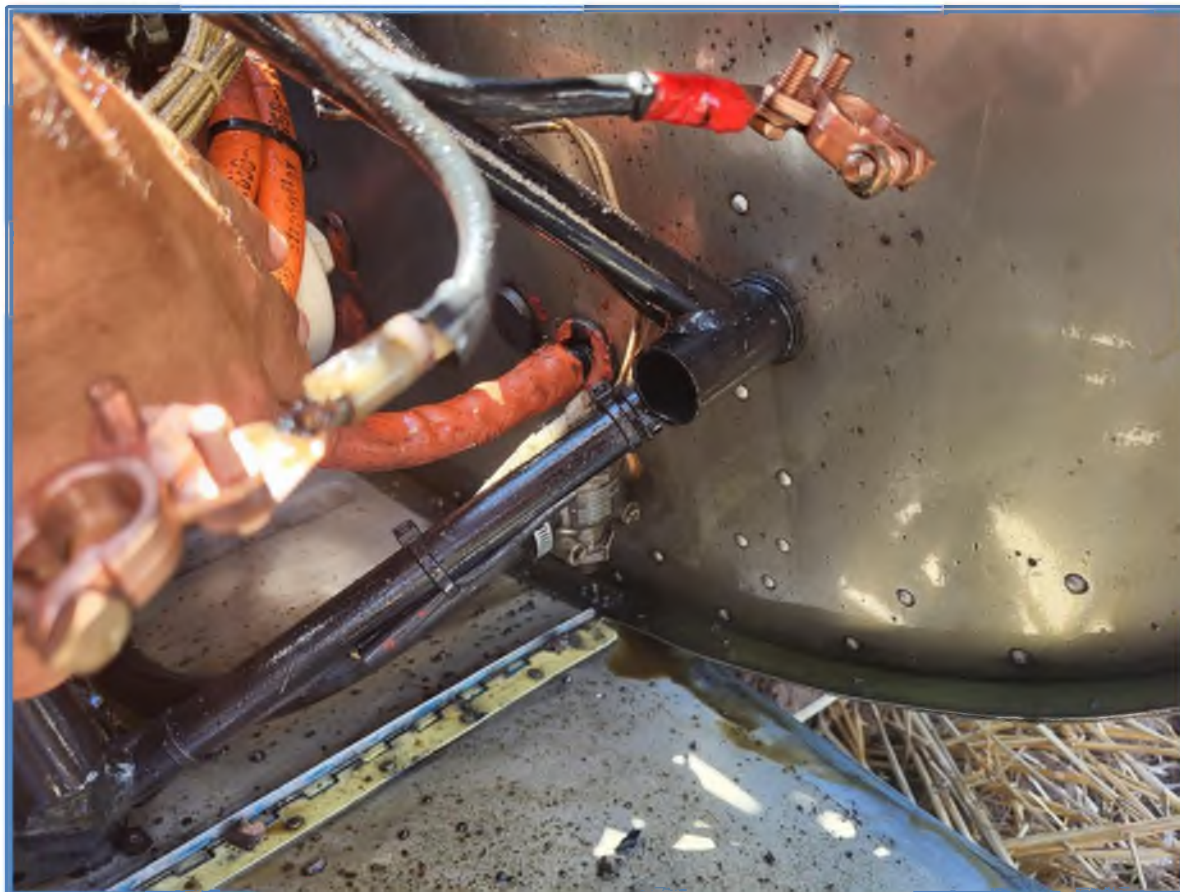
Фиг. 13.

Деформирана противопожарната стена (фиг. 13 и 14 От Приложение 1);

Деформирана рама за закрепване на двигателя (фиг. 13 и 14 от Приложение 1);

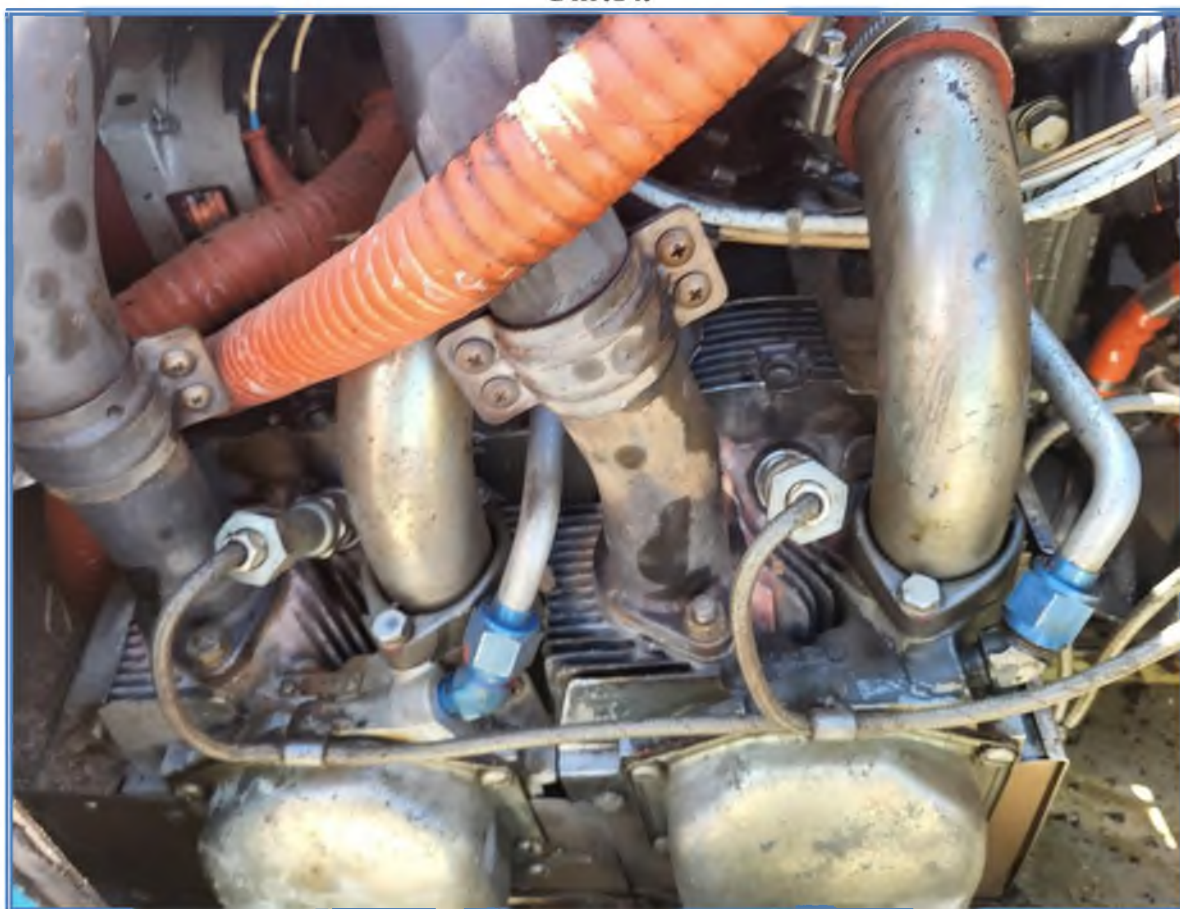
Фиг. 15.

Следи от прегряване по охладителните ребра на цилиндрите на двигателя (фиг. 15 от Приложение 1);

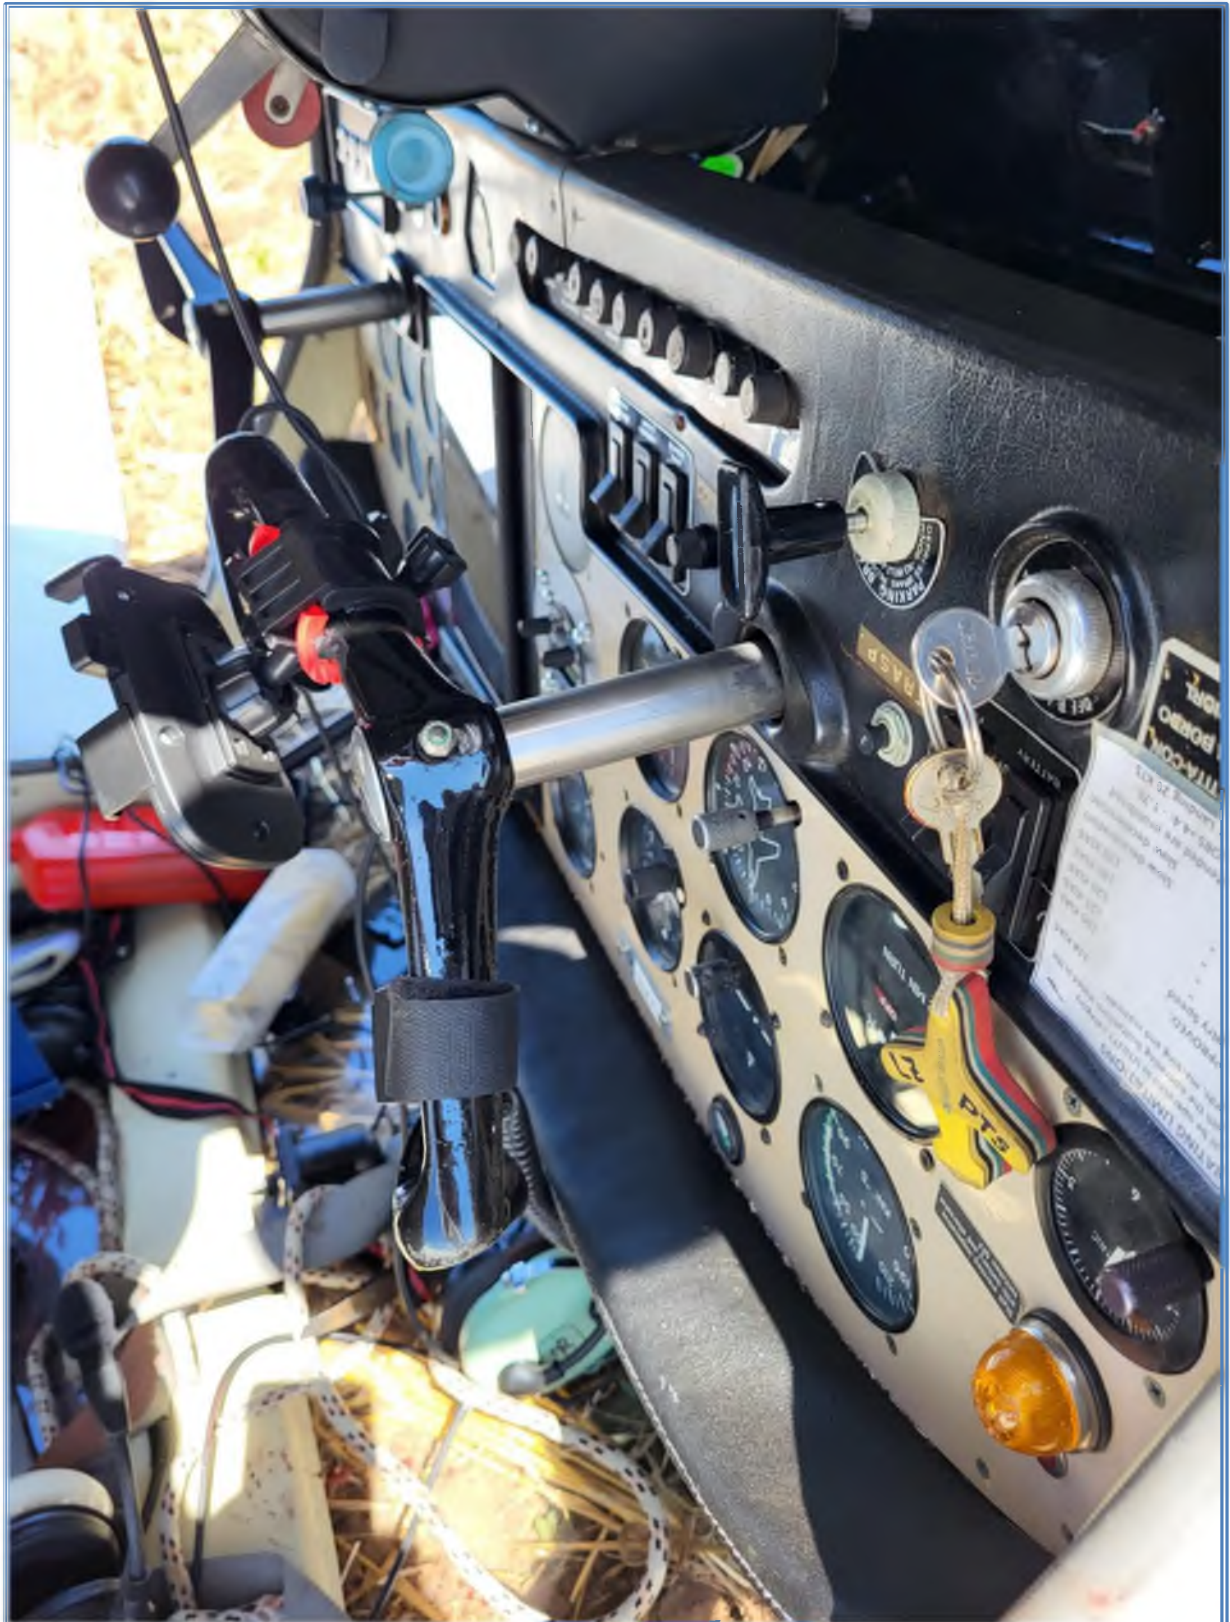
Фиг.16.

При огледа на мястото на събитието също е установено, че главният превключвател се намира в позиция изключено (фиг. 16 от Приложение 1). Ръчките за управление на двигателя са в следните позиции: ръчката за газ (дросел) на 2/3 от упора за максимална газ, ръчката за обогатяване на сместа на 1/2 от упора за богата смес, ръчката на отоплението на карбуратора е на преден упор (фиг. 18 от Приложение 1). От тази фигура се вижда, че указателят на положението на клапите е на позиция 10<sup>0</sup>. Положението на стрелките на приборите в кабината е на технологичната нула, в това число и на указателите на налягането и температурата на маслото. Стрелките на висотомера показват височина 750 ft. Индикацията на моточасовника е 1378,1 моточаса.

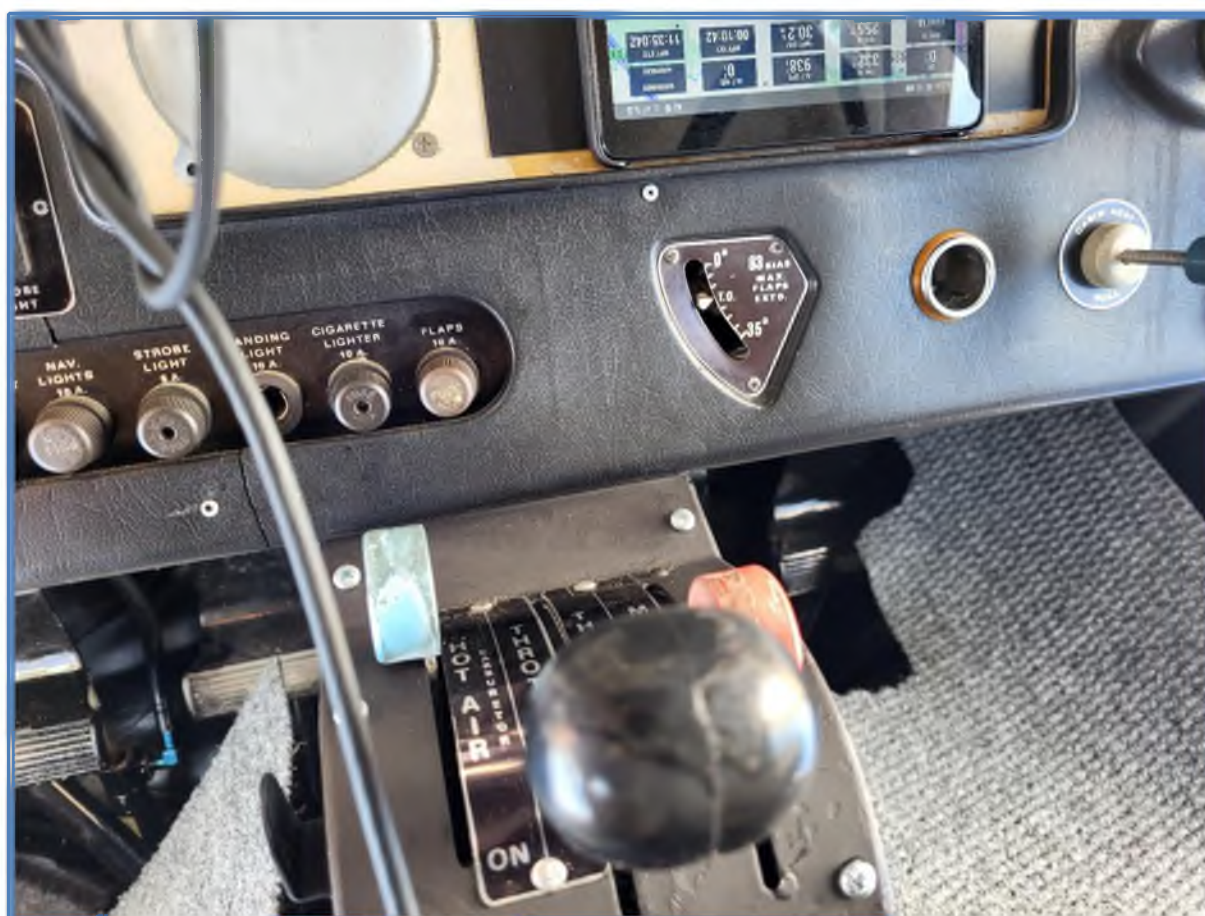
Фиг. 18.

Липсва предпазител на светлините за кацане (фиг. 18 от Приложение 1);

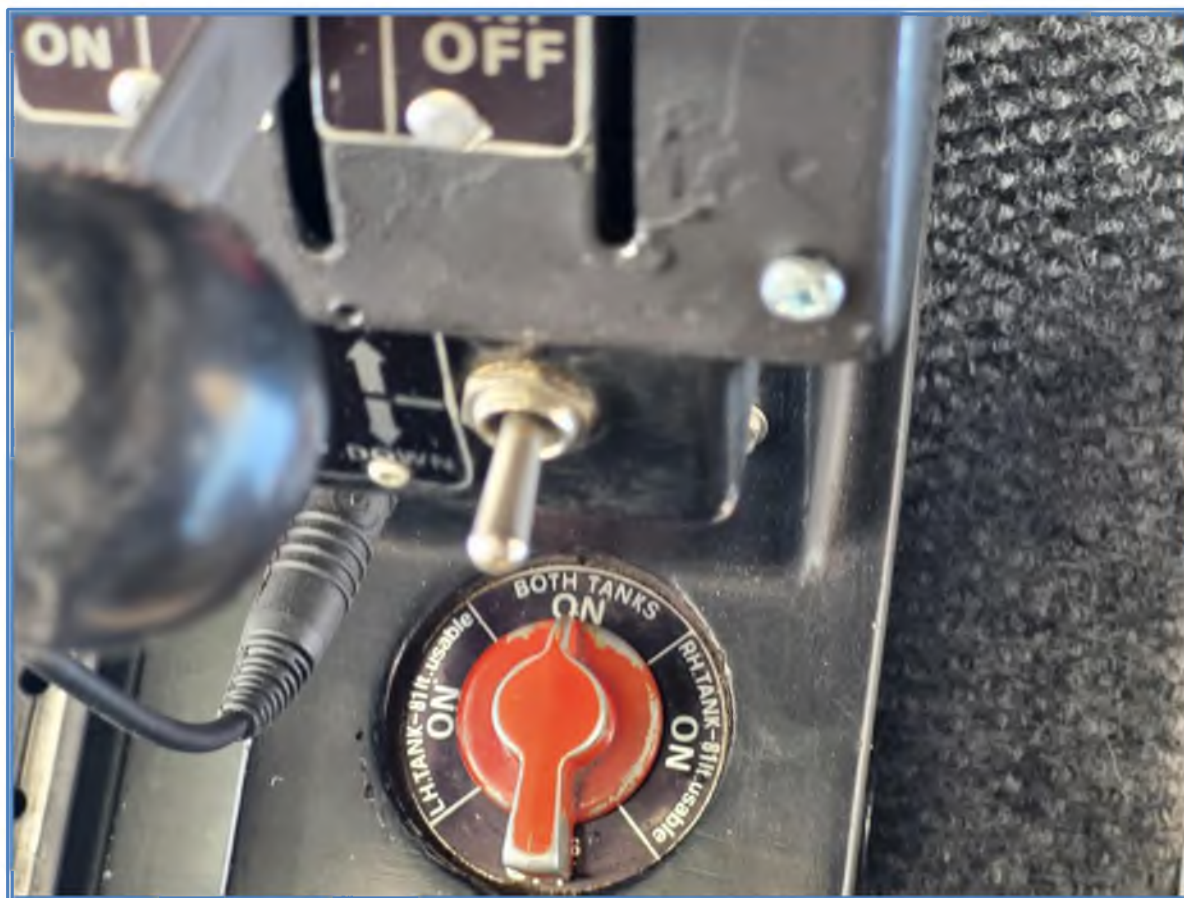
Фиг. 20.

горивният кран е на позиция двата резервоара включени (фиг. 20 от Приложение 1).

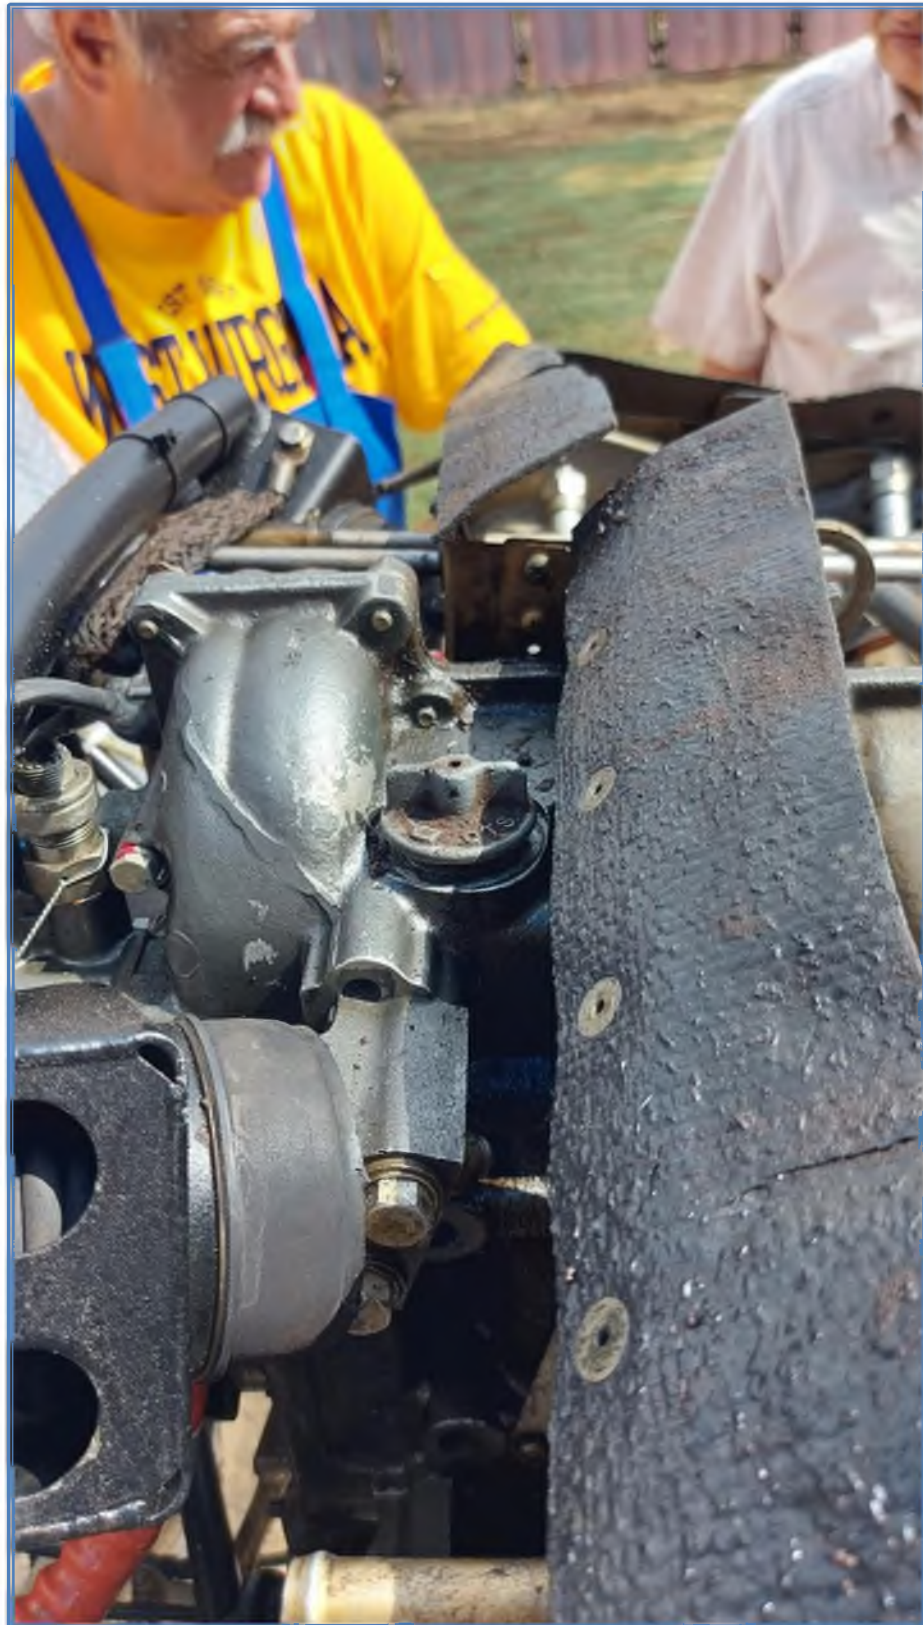
Фиг. 21.

1. Изпадане на капачката на гърловината за зареждане с масло на двигателя на самолета поради не затваряне и незаконтрена при извършване на предполетния преглед от пилота собственик.

Незаконтрена капачката на гърловината за зареждане с масло на двигателя (фиг. 21 от Приложение 1);

При оглед на двигателния отсек е установена развита капачка на гърловината за зареждане с масло, като на същата няма следи от тел за законтряне.

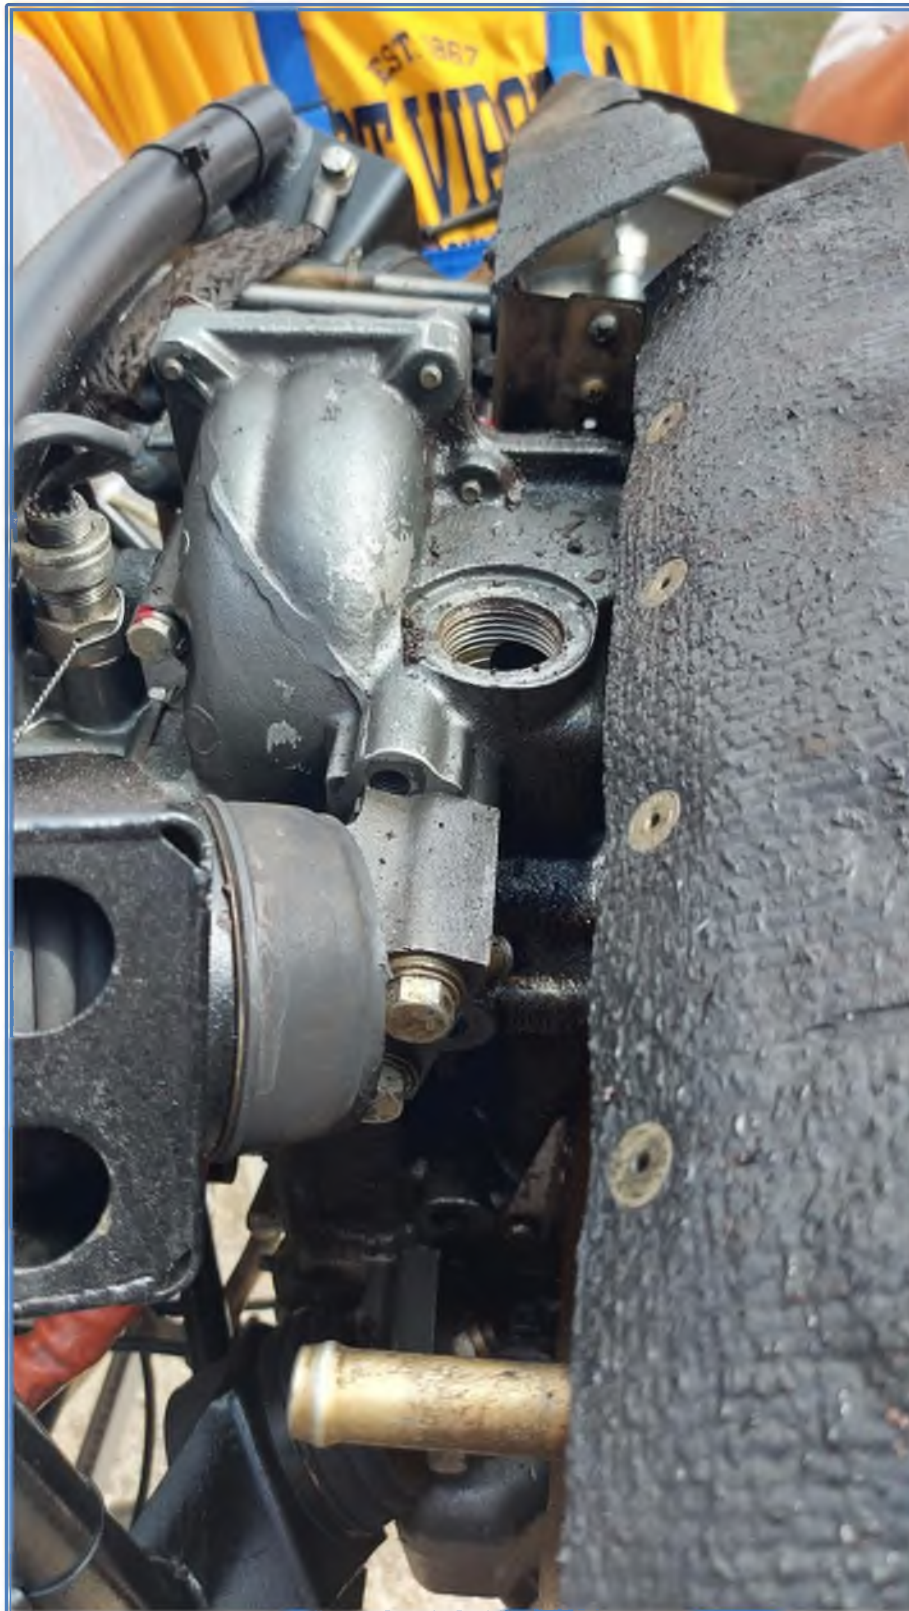
Фиг. 22.

Испаднала капачка на гърловината за зареждане с масло на двигателя (фиг. 22 от Приложение 1). Капачката е намерена изпаднала на мястото на окончателното спиране на самолета, при неговото разглобяване за транспортиране.
