ОКОНЧАТЕЛЕН ДОКЛАД

разследване на сериозен инцидент, реализиран на 30.06.2015 г. със самолети FALCON F900, регистрационни знаци VP-CGD и EMBRAER 170, регистрационни знаци SP-LDK в контролираното въздушно пространство на Република Румъния и в контролираното въздушно пространство на Република България.

2016 г.

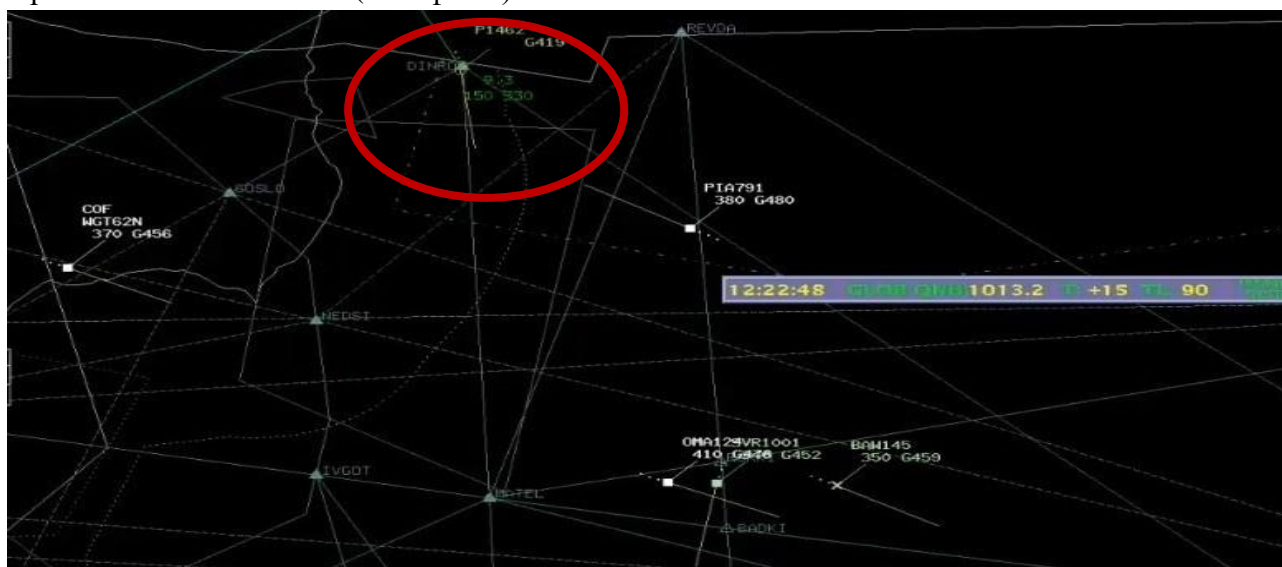
Фиг. 1

В 12:22:48 UTC неопозната първична цел навлиза в обслужваното ВП на РКЦ - София в района на КНТ DINRO.(виж фиг.1)

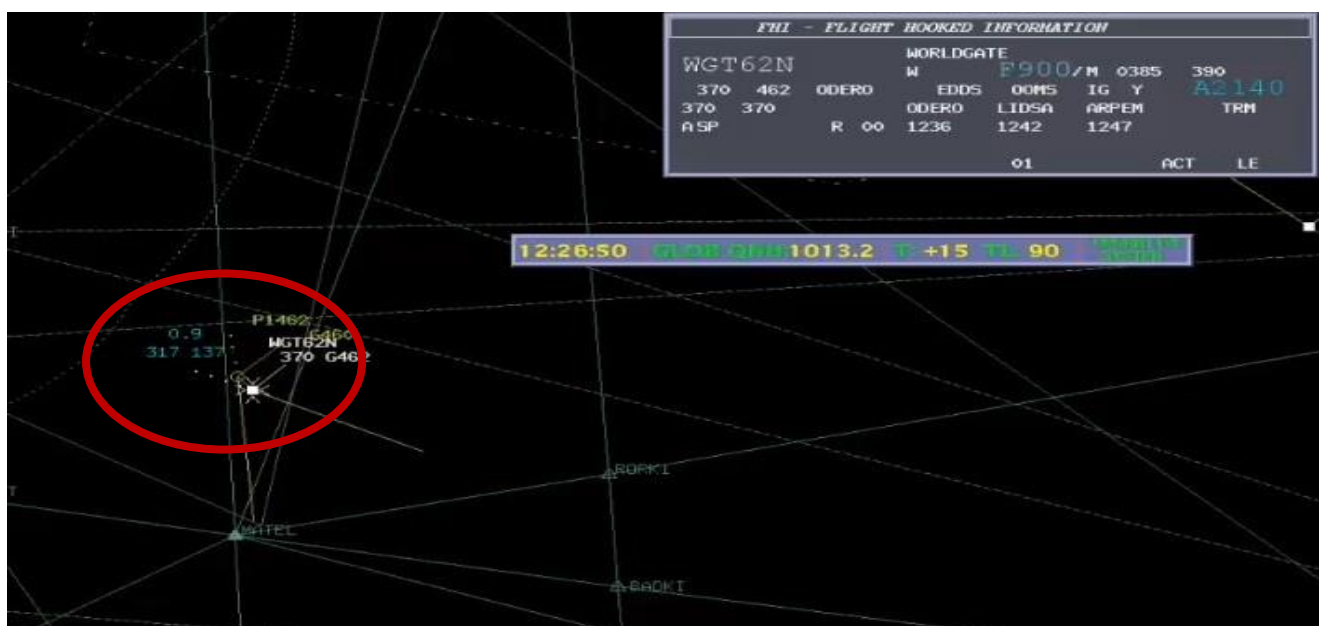
Фиг. 2

В 12:26:50 UTC Хоризонталното отстояние между WGT62N и LOT7293 е 0,9 nm, на едно и също ПН 370, определено от екстраполация на радарните плотове.(Виж фиг.2)

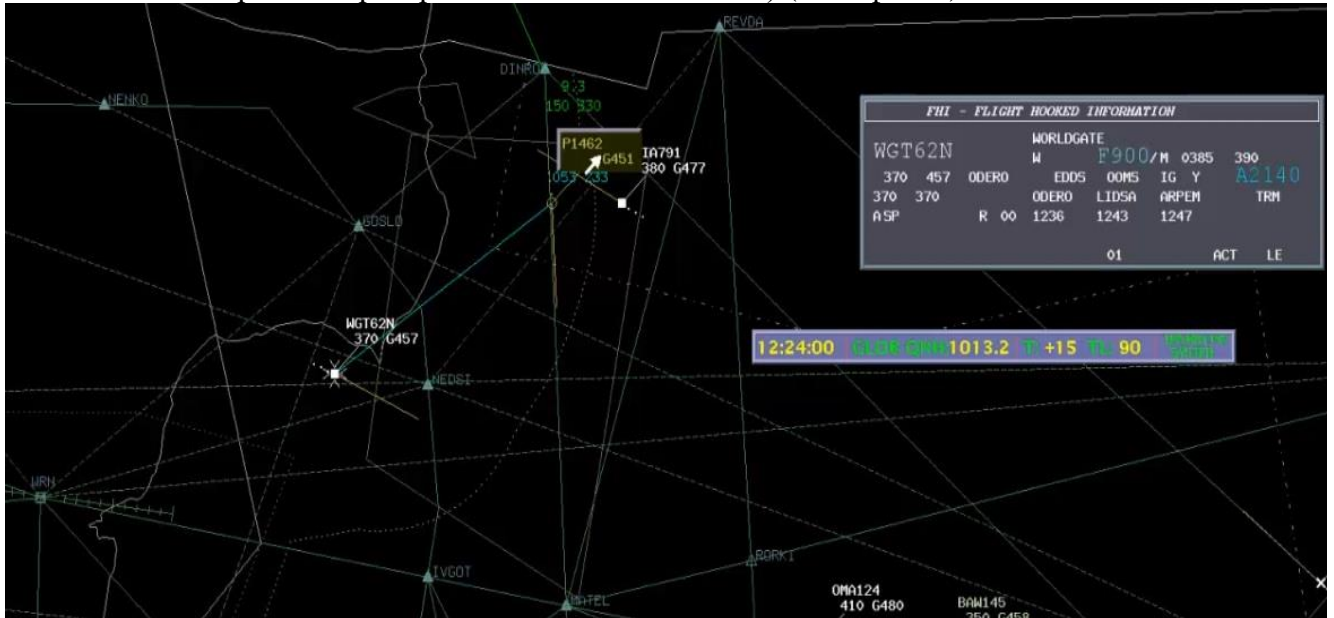
Фиг. 3

В 12:24:00 UTC РКЦ - Букурещ иска потвърждение на информация за неизвестното ВС: I want to ask you if you have on the primary radar over DINRO any traffic.(Искам да питам дали имате на първичния радар някакво ВС над DINRO) (Виж фиг. 3)

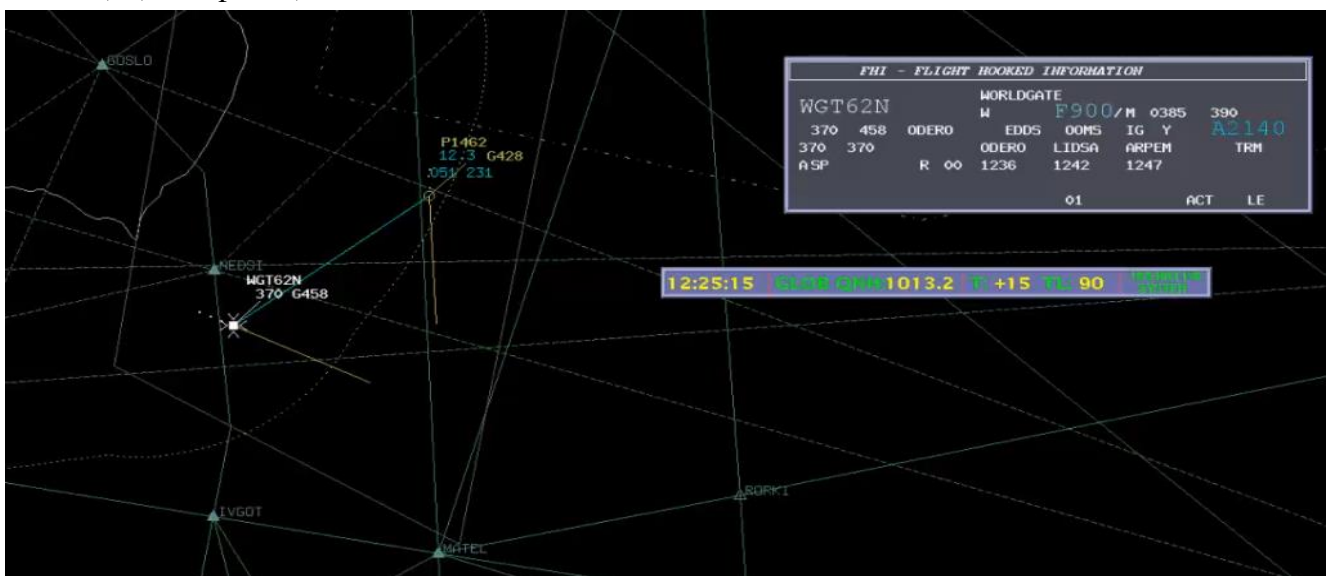
Фиг. 4

В 12:25:15 UTC РКЦ - Букурещ: So you have target over DINRO (Имате ли цел над DINRO). (Виж фиг. 4)

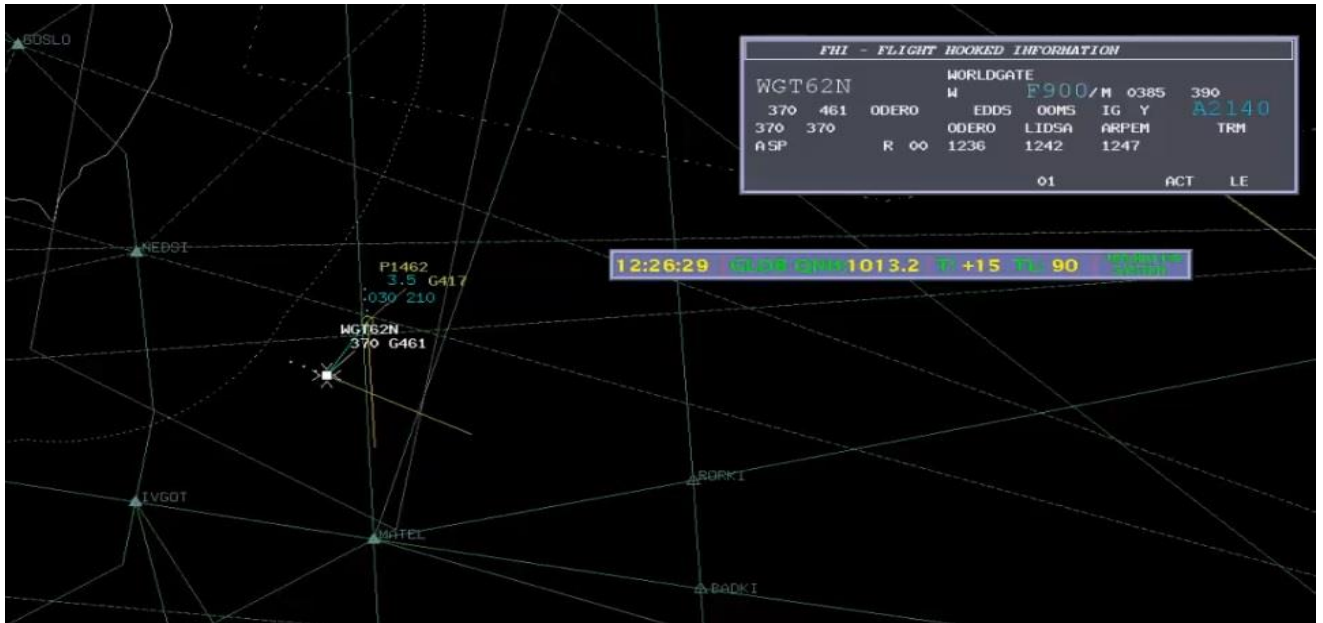
Фиг. 5

В 12:26:29 UTC РКЦ - Букурещ: It might be LOT7293 It might have FL370, Yes, LOT7293 Flight Level 370 ok (Това може би е LOT7293. Може би е на ПН 370. Да LOT7293 полетно ниво 370 ок). (Виж фиг. 5)

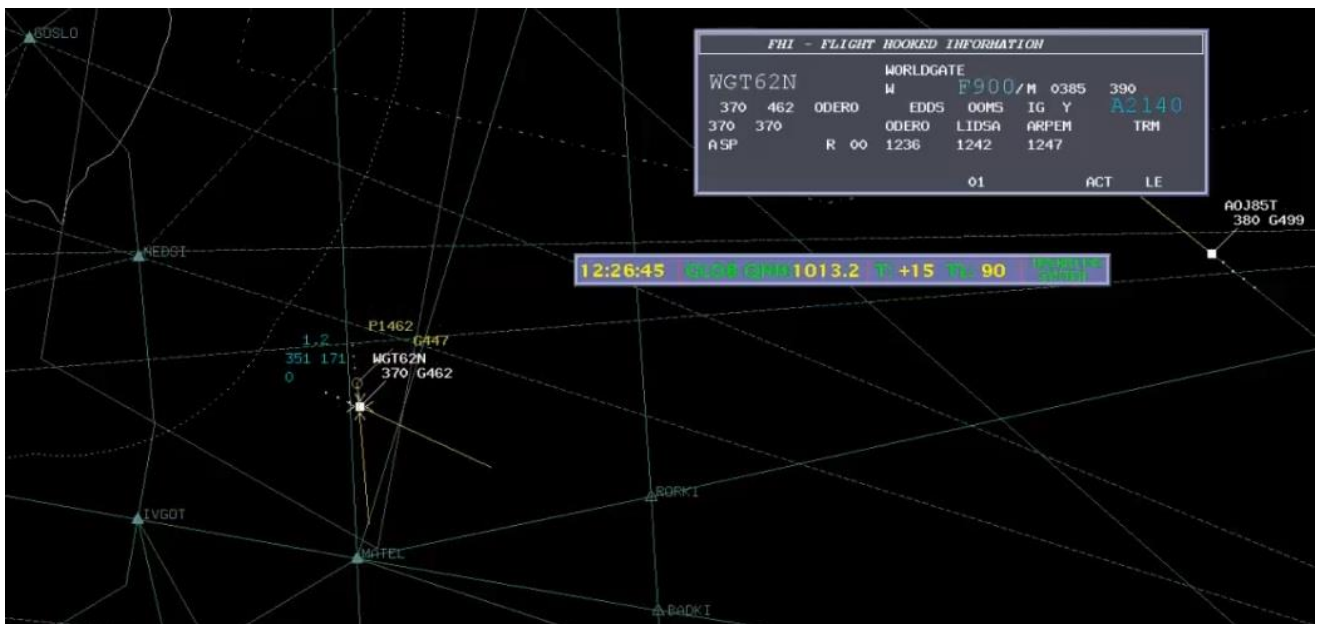
Фиг. 6

В 12:26:45 UTC РКЦ - Букурещ: LOT7293 It might be flight level Stand by (LOT7293 може би полетно ниво. Изчакайте). (Виж фиг.6)

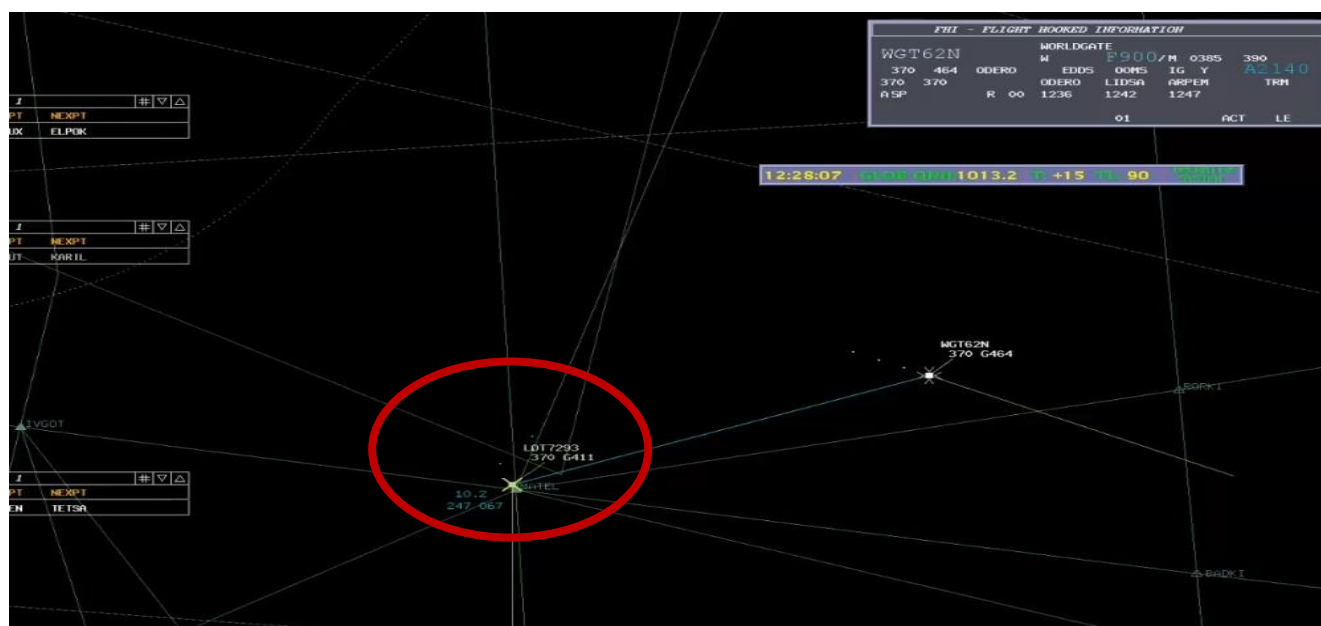
Фиг. 7

В 12:27:58 UTC РПП: LOT 7293 I observe you identifying radar contact. (Наблюдавам Ви опознат сте).

В 12:28:10 UTC LOT 7293: Thank you very much sir LOT 7293. (Благодаря Много благодаря)(виж Фиг. 7).

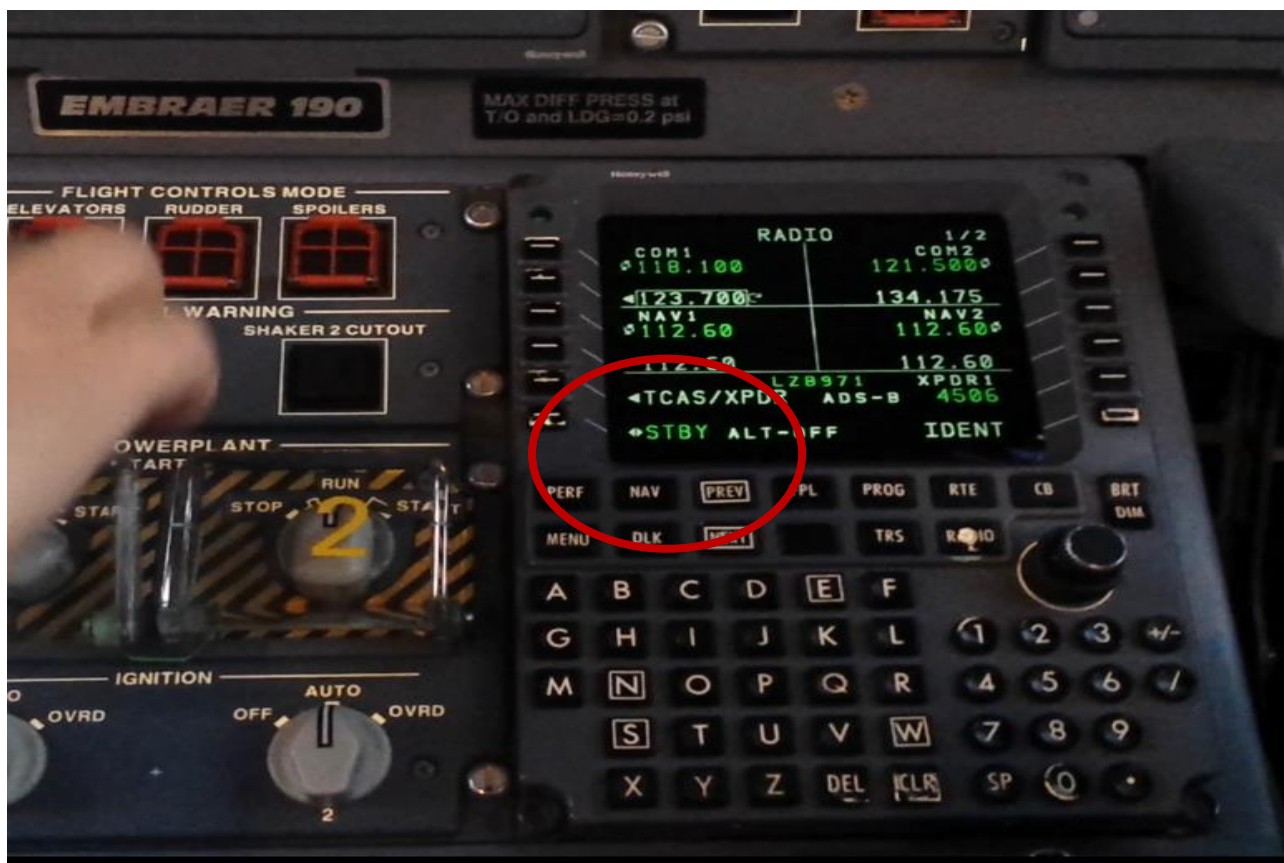
Фиг. 10

Когато на транспондерът е установен в режим STANDBY, надпис STANDBY се появява в зелено на MCDU (виж фиг. 10)

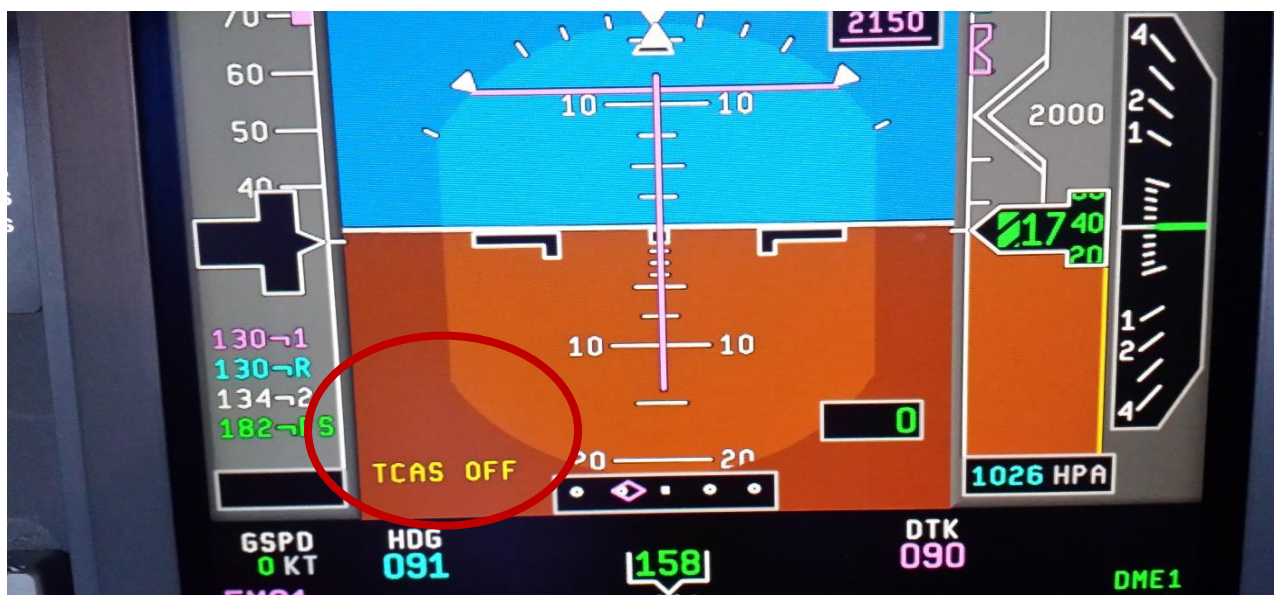
Фиг. 11

и съобщение “TCAS OFF” се появява и на двата пилотски дисплея Primary Flight Display (PFD). (виж фиг. 11)

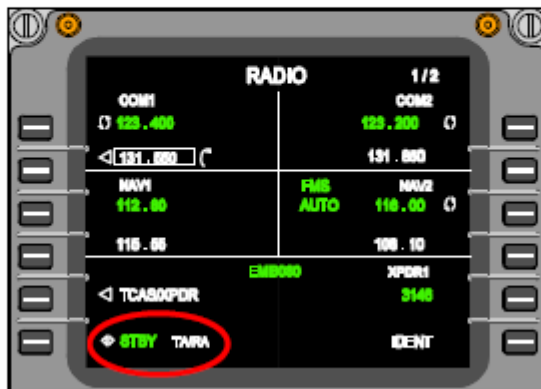
The MCDU Radio page annunciates that the transponder system is in STANDBY mode at the left bottom of Radio Page 1/2.

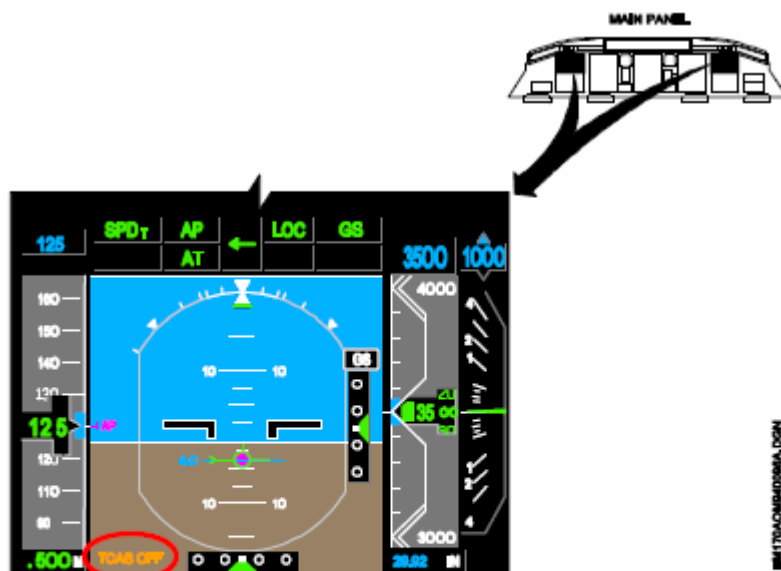
On the PFD the TCAS OFF annunciation is displayed promptly every time the TCAS is set to off.
