ОКОНЧАТЕЛЕН ДОКЛАД

от разследване на авиационно произшествие със самолет P2002-JF, рег. № LZ-DBC, собственост на Авиационен оператор „РАТАН“ООД, реализирано на 05.08.2006 г. на летателна площадка „Долна баня“.

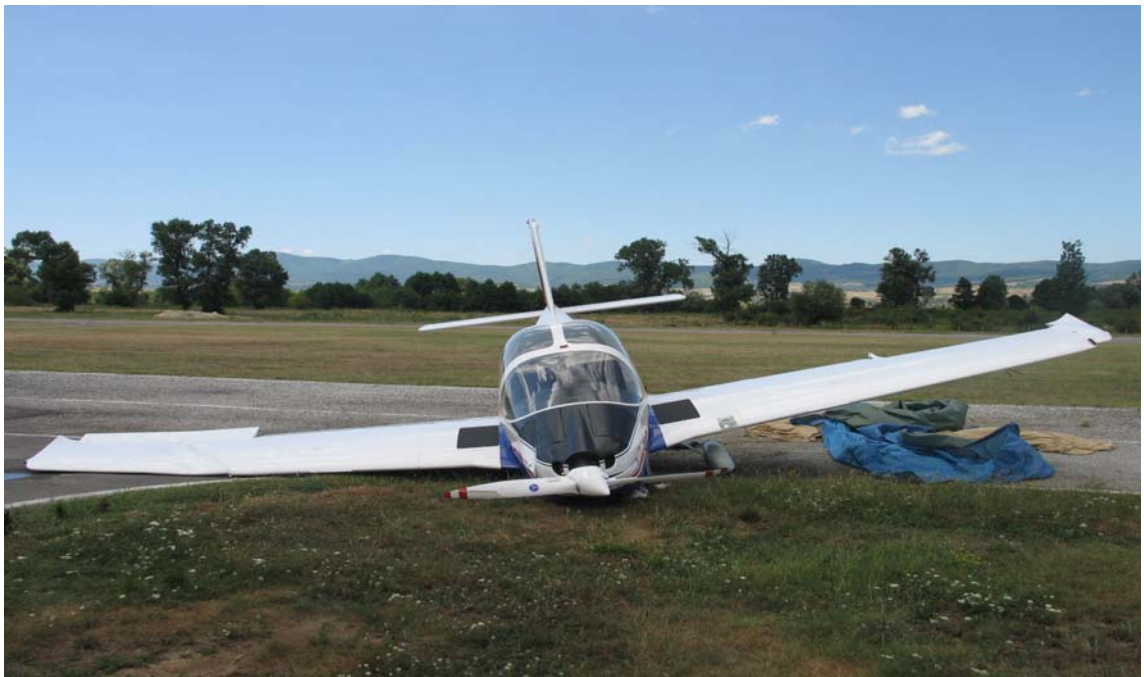
След получено разрешение за провеждане на полети в района на летателна площадка от ЦПИО, КВС извършва предполетен преглед на самолета по установената процедура. Няма констатирани и отразени нередности в бордния дневник. Пилотът запуска двигателя и след излитане на два самолета, трети по ред рулира до изпълнителния старт на 35 m от източния праг на асфалтобетонната ПИК 27. След отпускане на спирачките и увеличаване на скоростта за излитане, в 09:26 h, след повдигане на носовото колело, КВС отлепва самолета на няколко метра от повърхността на ПИК, като се отклонява на ляво намалявайки курса и напуска пределите на полосата. В курс 230° самолетът губи височина, опира грунда с двете колела на основния колесник и след повторно отлепване се срива като среща земята с лявото полукрило, счупва дясната стойка на колесника, носовата стойка, и двете лопати на витлото (фиг. 1)

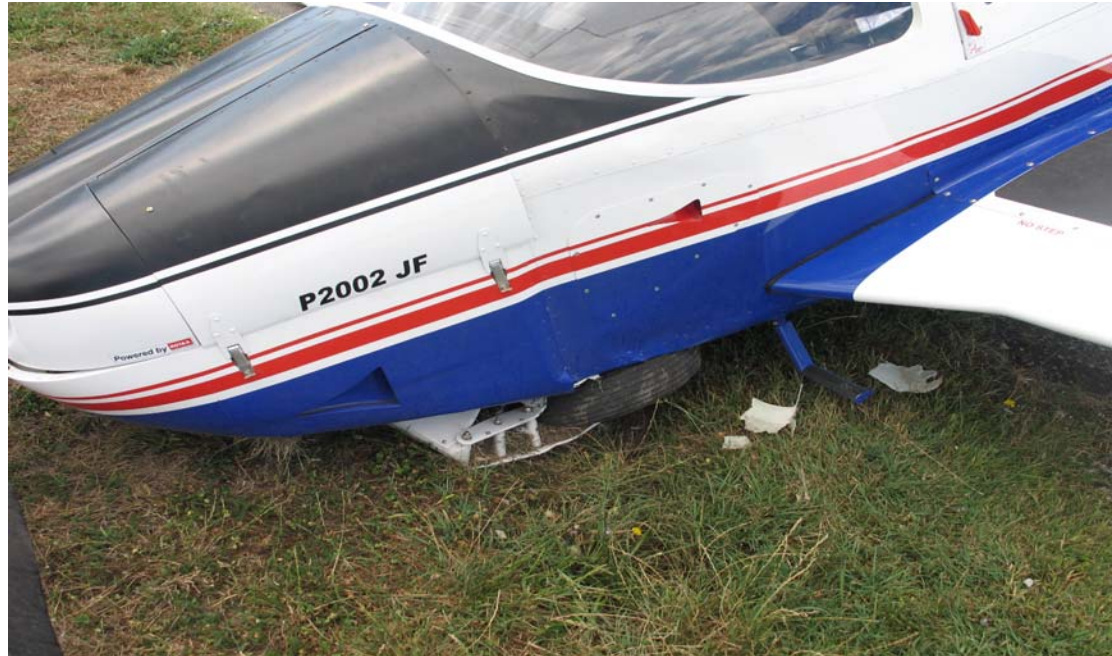
Фиг.2

- разрушени са двете лопати на витлото;
- силно деформиран капотаж на двигателя;
- задния капак на главината на витлото е деформиран;
- разрушен обтекател на главината на витлото;
- огъната ферма на моторамата, като при деформацията двигателя е посукан надясно и надолу;
- разрушена носова стойка и огъната на 90 градуса (фиг. 2);

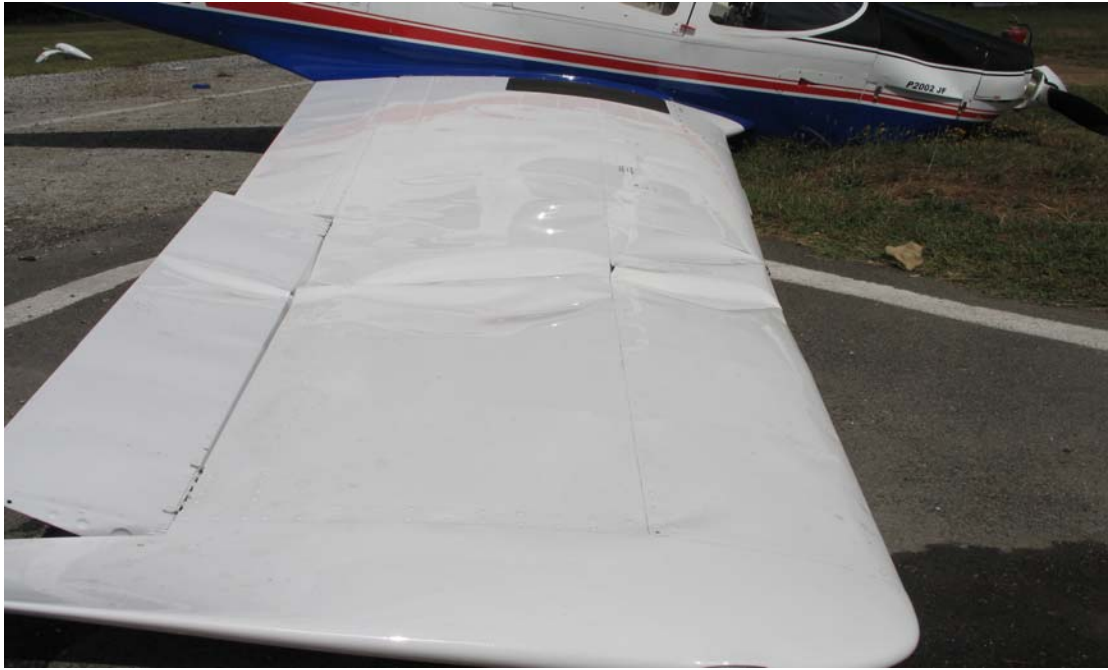
Фиг. 3

- посукана опора за закрепване на носовата стойка към моторамата;
- деформирани възли на моторамата към предния силов панел;
- деформация на силовия пръстен на предния силов панел;
- счупен ресор на десния колесник;
- разрушен обтекател на дясното полукрило;
- горната част на дясното полукрило е със силно деформирана обшивка, почти 2/3 е нагъната, силовия надлъжник на дясното полукрило огънат (фиг.3)
