ОКОНЧАТЕЛЕН ДОКЛАД

разследване на авиационно произшествие, възникнало на 28.03.2008 г. при излитане от летателна площадка до с. Овчарово, област Добрич, със самолет Z-37A с регистрационен № LZ-3110 на авиационен оператор ЕТ „ЦАХО – Георги Георгиев”, изпълняващ полет за авиохимическа работа.

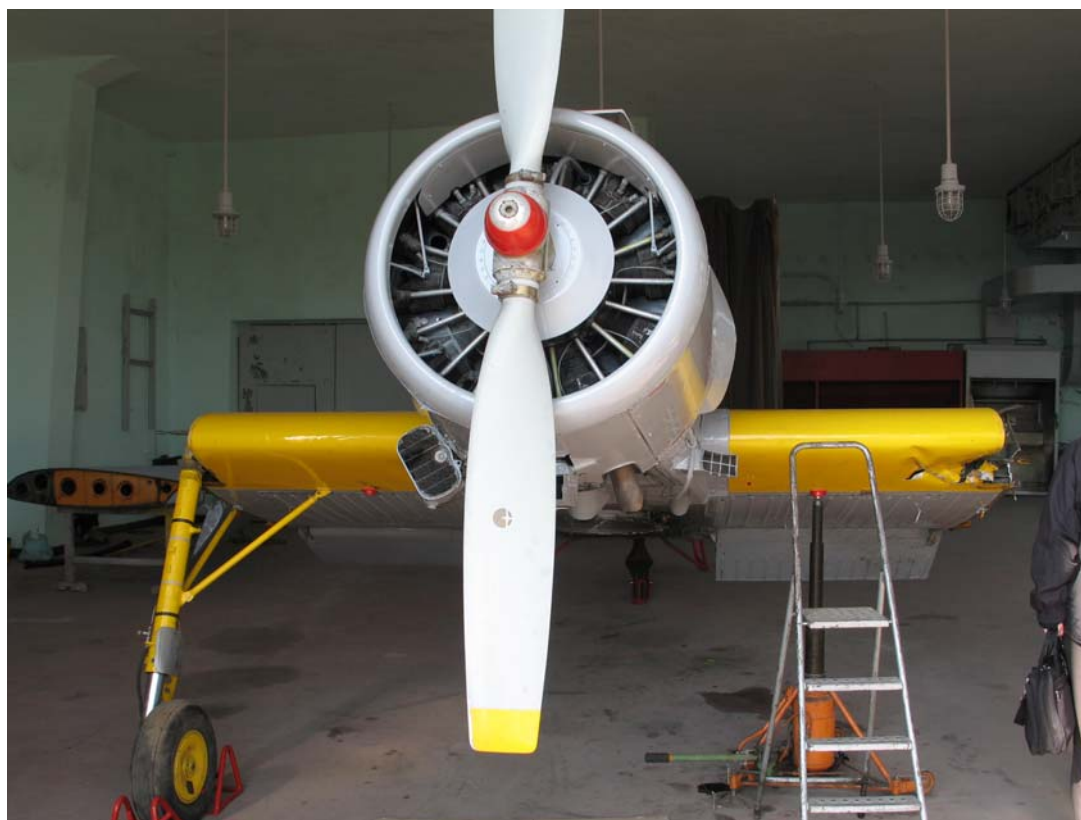
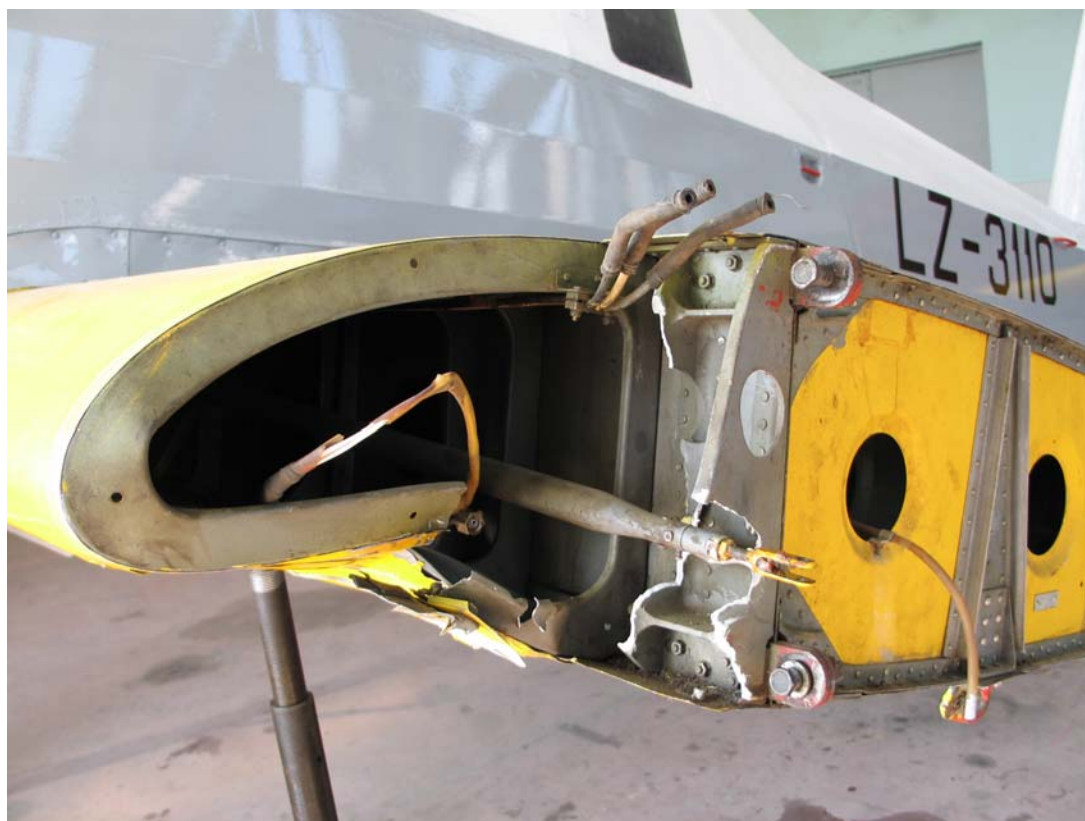
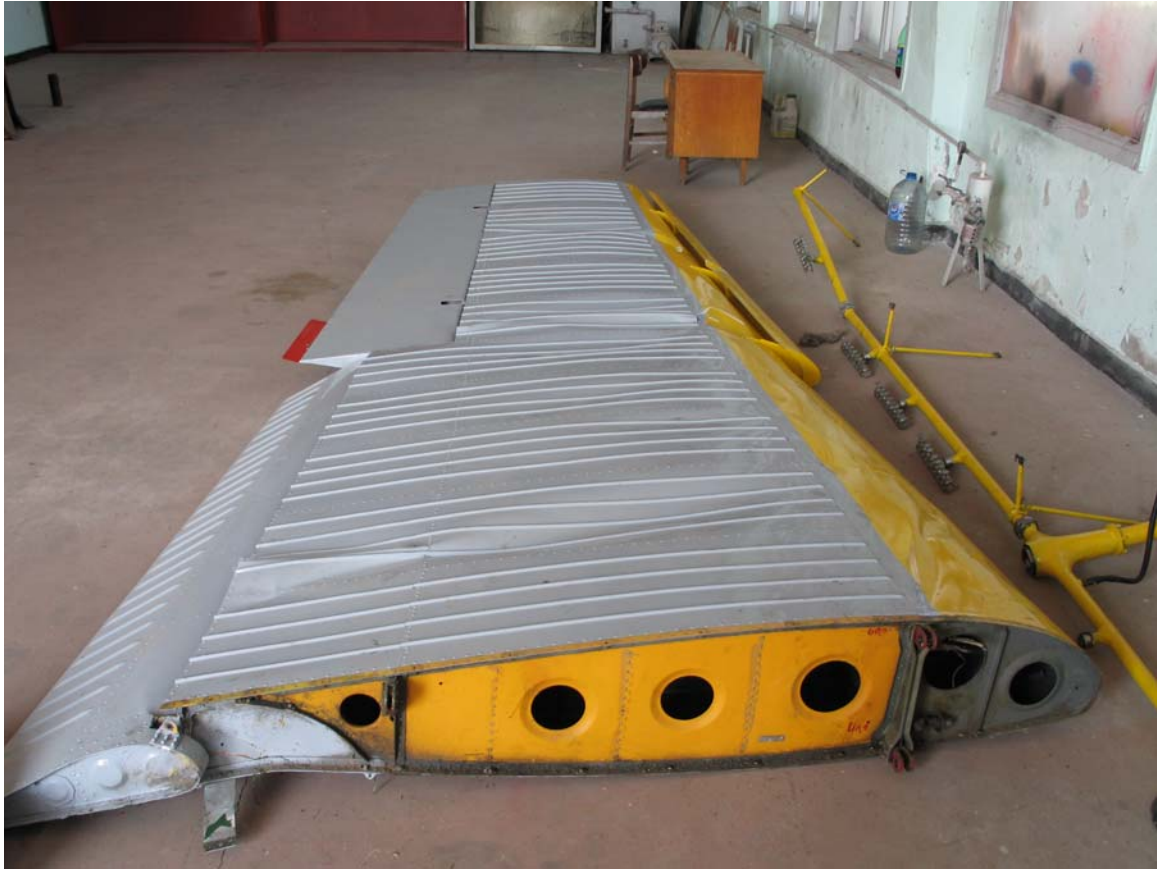
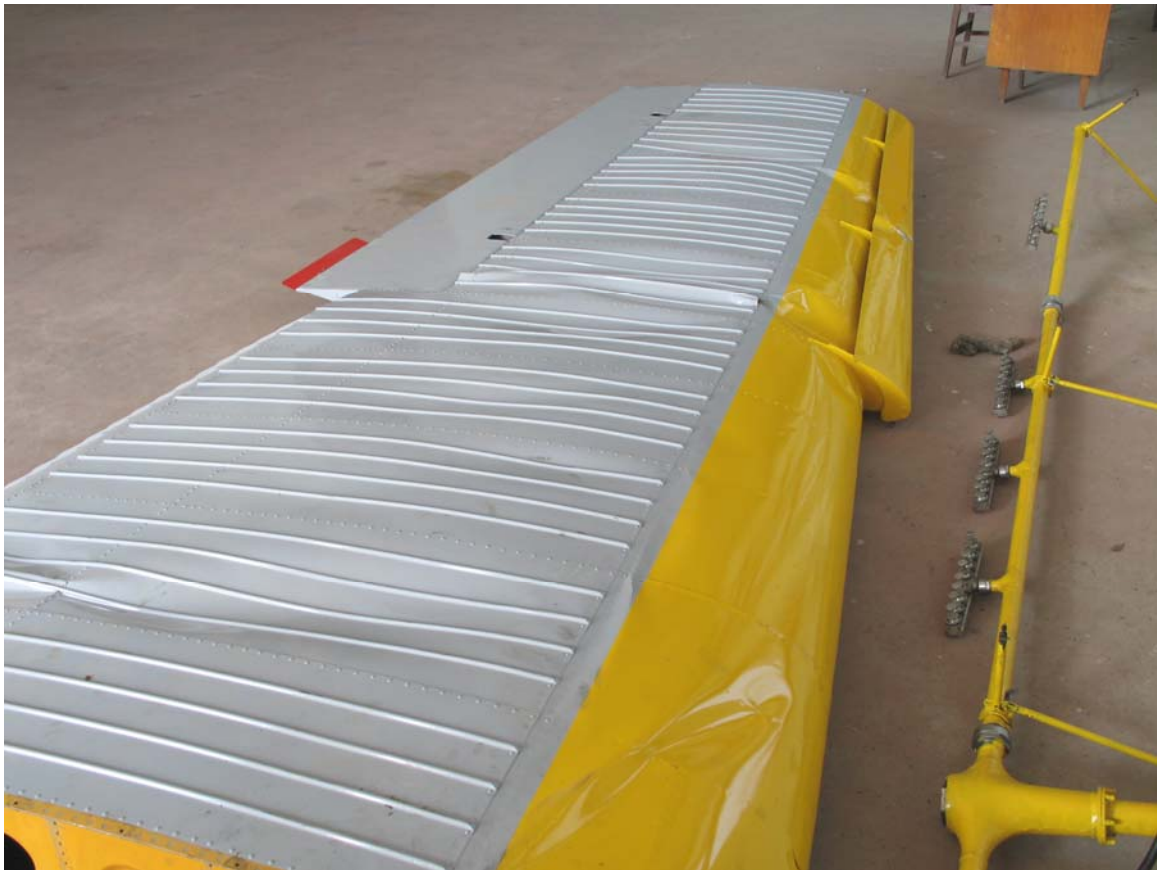
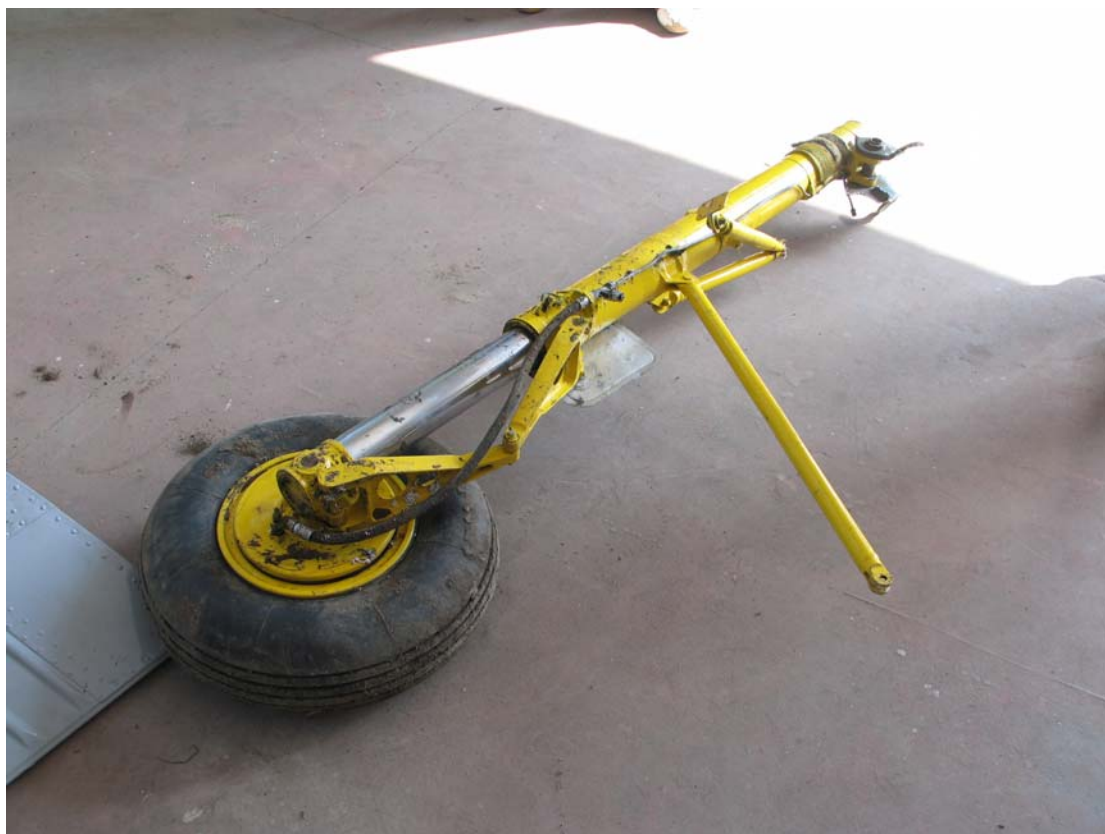
При огледа на самолета след реализиране на авиационното събитие комисията констатира следните повреди по ВС:

1. По центропланната част на ляво полукрило:
 - разкъсване на обшивката и деформации по долната част на профила;
 - огънати, деформирани и спукани ребра;

- разрушен възел за закрепване на лява основна стойка към центропланната част на крилото.

2. По лявото полукрило:

– деформация и огъване на основната надлъжна греда и обшивката на разстояние 0,65 m, 2,17 m и 3,34 m от местото на присъединяване на полукрилото към центроплана;

- деформация и огъвания на носовата част на полукрилото по цялата дължина, огъване на предкрилката на разстояние 1,2 m от изходния ръб на крилото, по долната част на полукрилото следи от грунд и огънат, почни изтръгнат, приемник на въздушно налягане, задкрилки в положение на излитане (15°).

3. По лява основна стойка на колесника:

- огънат страничен подкос, осигуряващ поемане на страничното натоварване на лява основна стойка;

- изкъртен от мястото на закрепване към крилото надлъжен подкос;

- следи от триене и грунд по външна част на гумата на ляв основен колесник.

Повредите по ВС са показани на фиг. от 1 до 5 в Приложение 1.

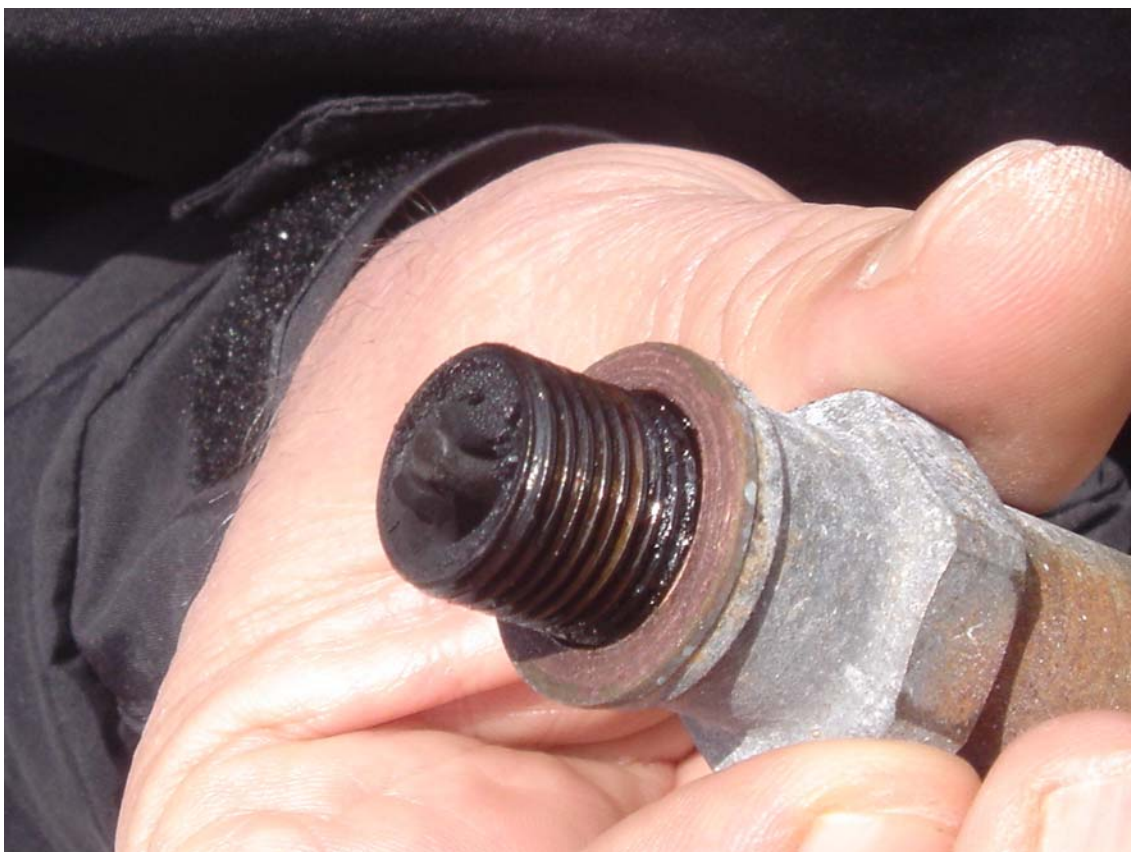
Фиг. 7.

Констатирано беше наличие на нагар и опушване по свещи от първи контур на системата за запалване на двигателя, фиг.7 и фиг. 8 от Приложение 1.

Както е отбелязано в § 2.6.1 при огледа на ВС след реализиране на авиационното произшествие беше констатирано наличие на нагар и опушване по свеци от първи контур на системата за запалване на двигателя, показано на фиг.7 и фиг. 8 от Приложение 1.

- възможно нарушаване на температурния режим на двигателя при скорост на насрещния поток от 80...90 km/h (скорост след отлепване от ПИК при излитане) и
- наличие на нагар и опушване по свеци от системата за запалване на двигателя.

4. ЕТ „ЦАХО – Георги Георгиев” да извърши необходимите действия по отстраняването на нередностите отбелязани в т. 3 и т. 4.

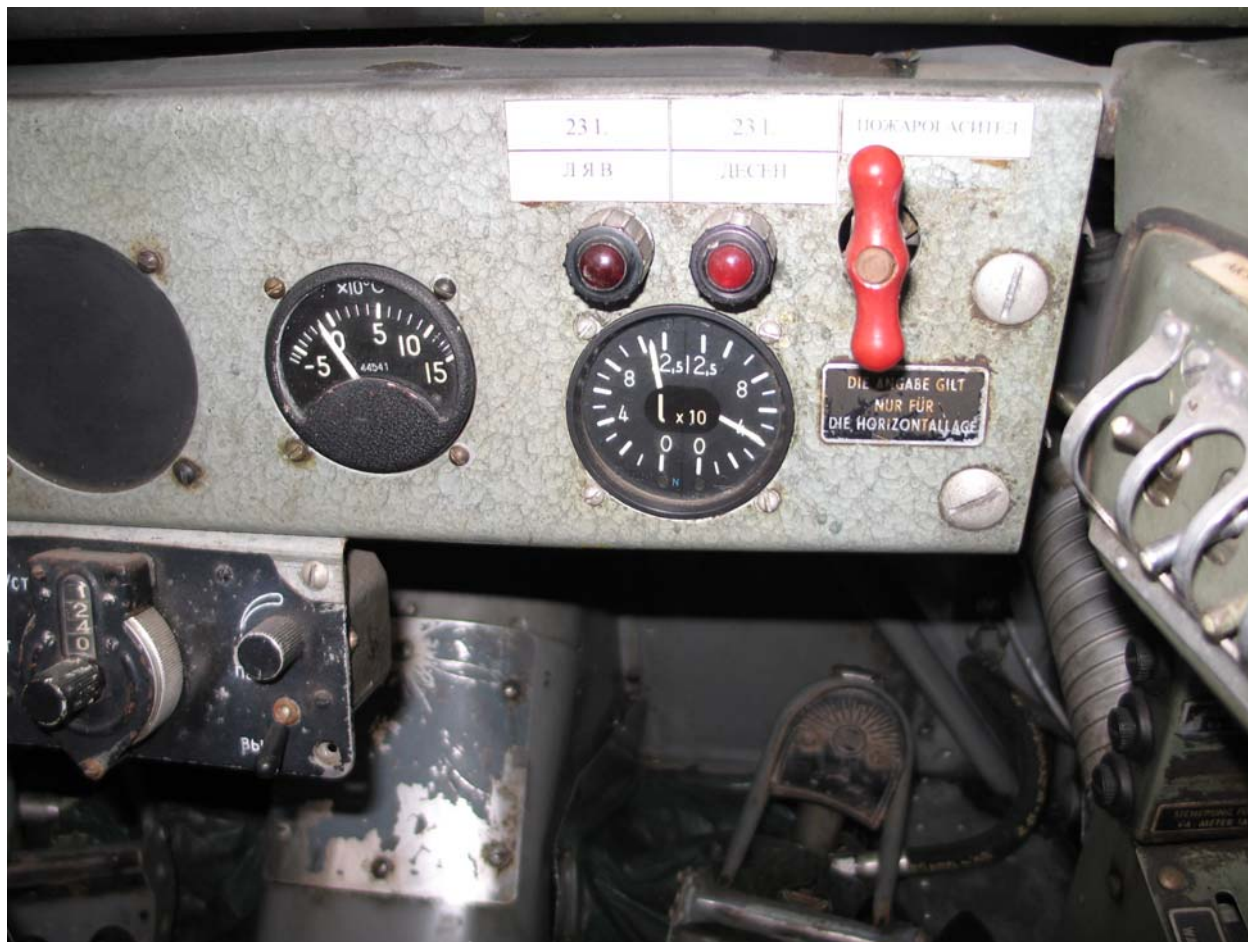
Фиг. 9.

В съответствие с технически борден дневник № 3/28.03.2008 г. преди началото на летателния ден на борда на самолета има 100 литра бензин А-95Н, останал от предния летателен ден. По време на предполетната подготовка самолетът е дозареден с 100 литра гориво. При проверка на количеството гориво на борда на самолета от комисията, се установи, че на борда на ВС има 140 бензин А-95Н по показания на горивомера, фиг.9 от Приложение 1.

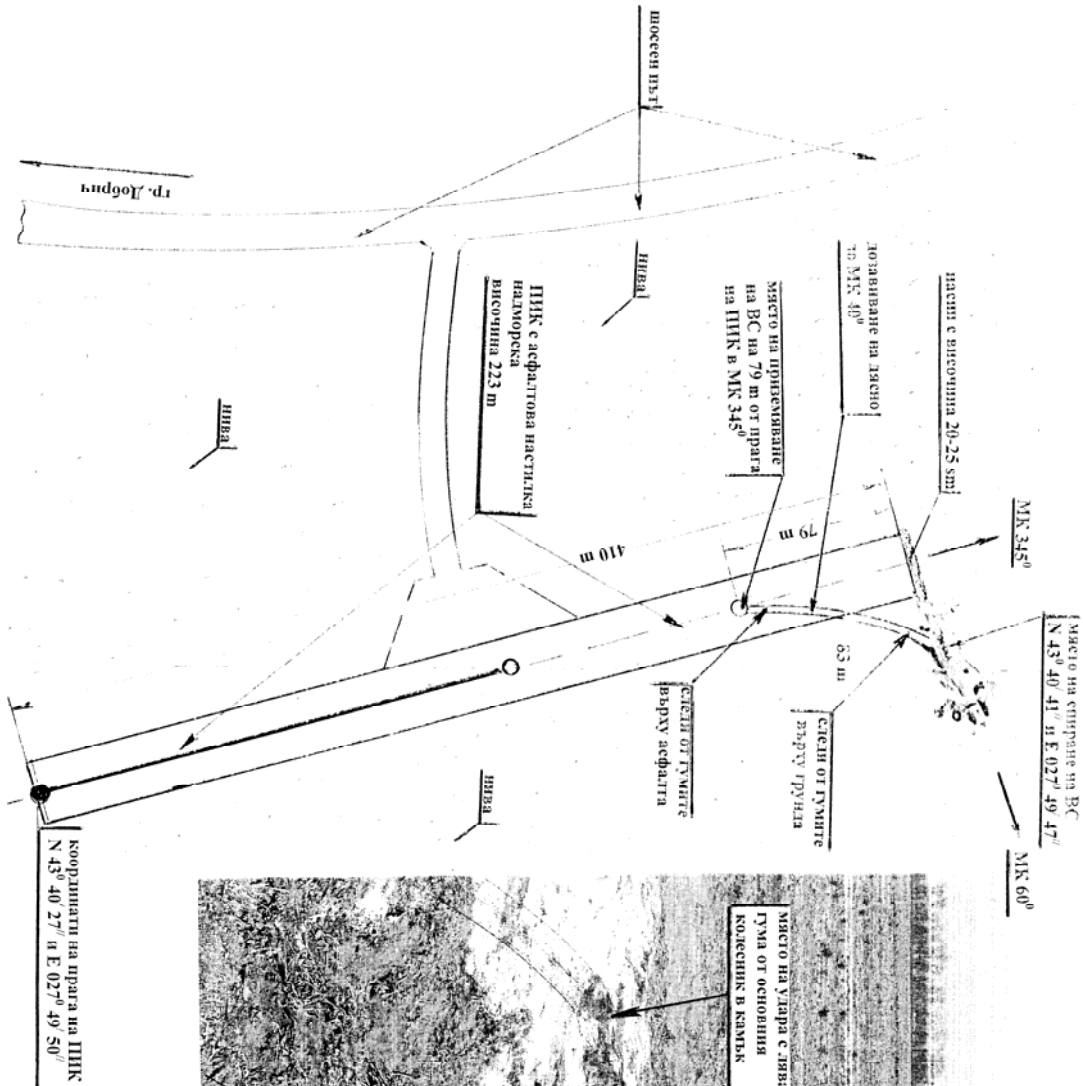
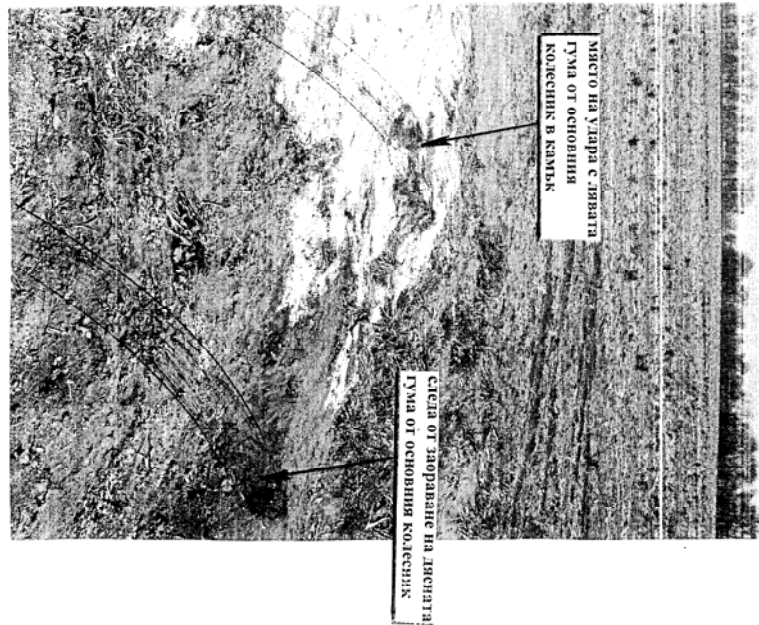
Фиг. 10.

Комисията констатира, че първите следи от опирание на основните стойки на колесника са на разстояние 79 m от края на ПИК 34. След изтъркаване в курса на кацане, КВС констатира, че няма да успее да спре в рамките на ПИК 34 и преценява, че има опасност от капотиране на самолета при излизането на грунд. Поради това предприема завой надясно и напуска края на ПИК 34 с дясната основна стойка на колесника, завърта се рязко при което левия основен колесник се удря в камък и се разрушава възелът на закрепването му, на разстояние 83 m, от опирането на ПИК 34. Вследствие на разрушаването на лявата основна стойка възниква наклон на лявото полукрило и то се удря в земята, при което получава значителни деформации. При удара в земята изпада опрашвачът и торът се изсипва на земята. Самолетът спира на разстояние 5 m от края на ПИК 34 в компасен курс (КК) 60° , като разрушената лява стойка остава под крилото. Подробно възникналите повреди по ВС са описани в параграф 2.3. Схема на движението на ВС по ПИК и мястото на установяването му са показани на фиг. 10 от Приложение 1.
