# ОКОНЧАТЕЛЕН ДОКЛАД

От разследване на авиационно събитие, със самолет Ан-26, рег. № LZ-MNT, експлоатиран от авиационен оператор „Ер Скорпио“ ЕООД, възникнало на 29.05.2007 г. при изпълнение на товарен полет Виена – София.

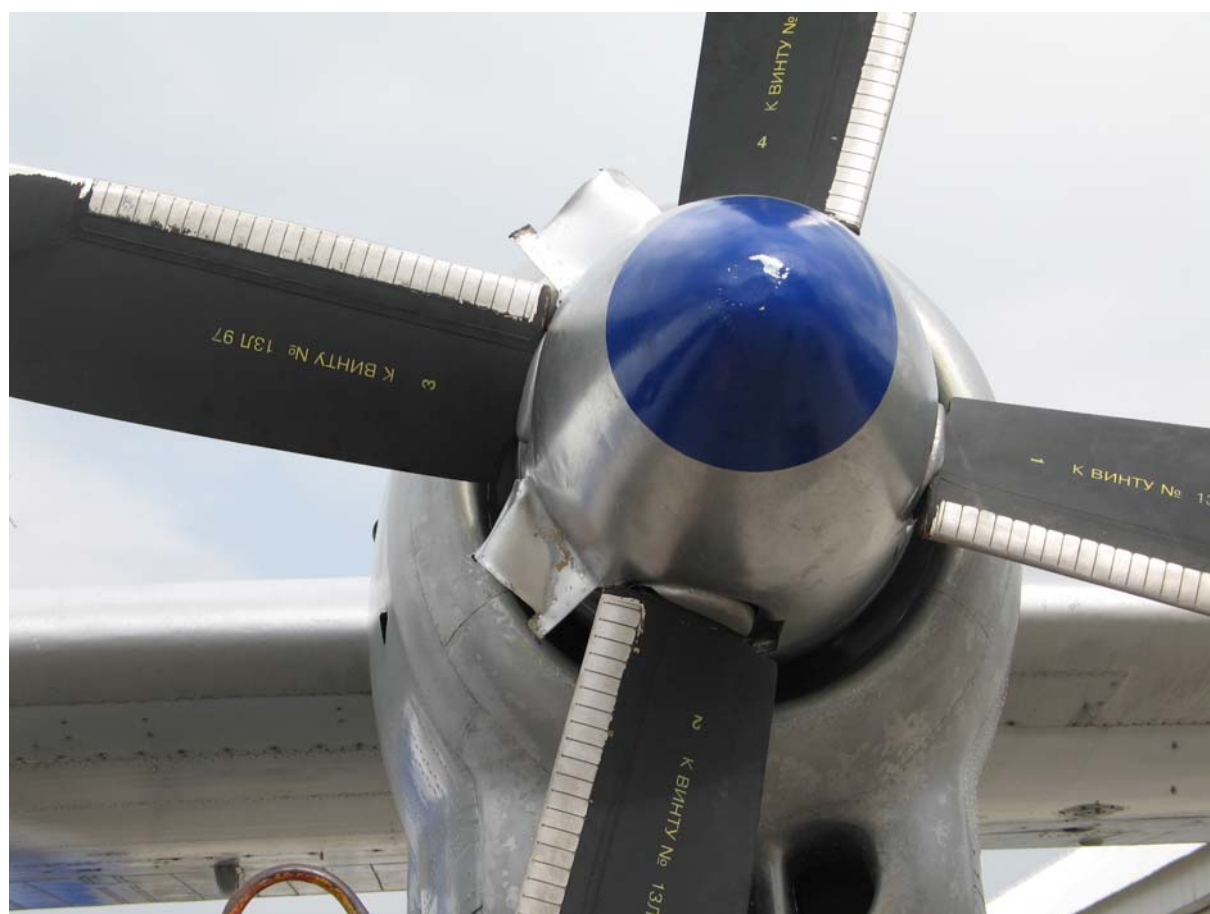
**Фиг. 1**

Общ вид на повредения обтекатель на левия двигател е показан на фиг. 1 и фиг. 2 от Приложение № 1. Повредите по ВС са описани подробно в параграф 1.3. Екипажът не е получил наранявания.

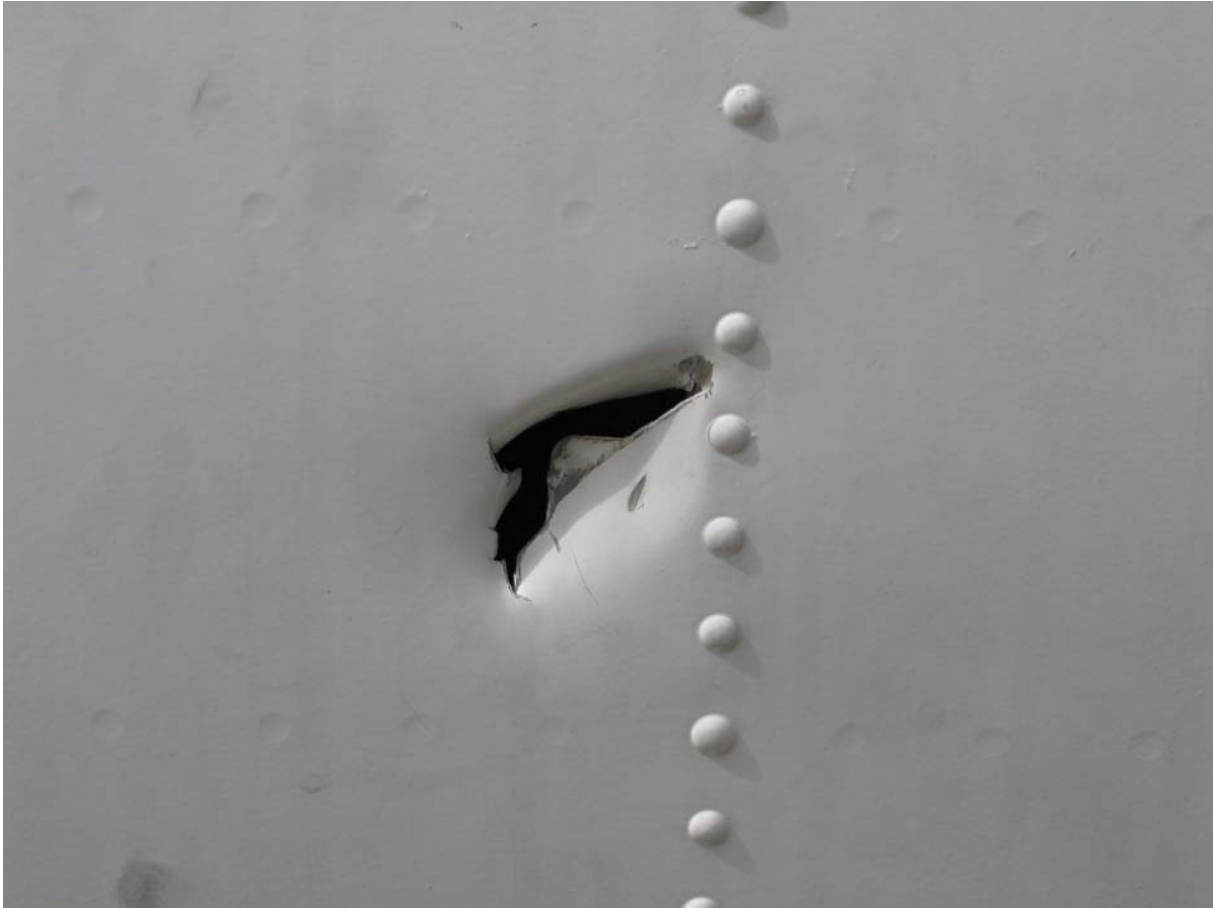
**Фиг.3**

Пробойна в херметичната част на тялото в зоната на силов пояс № 12. Пробойната е показана на фиг. 3 в Приложение №1.

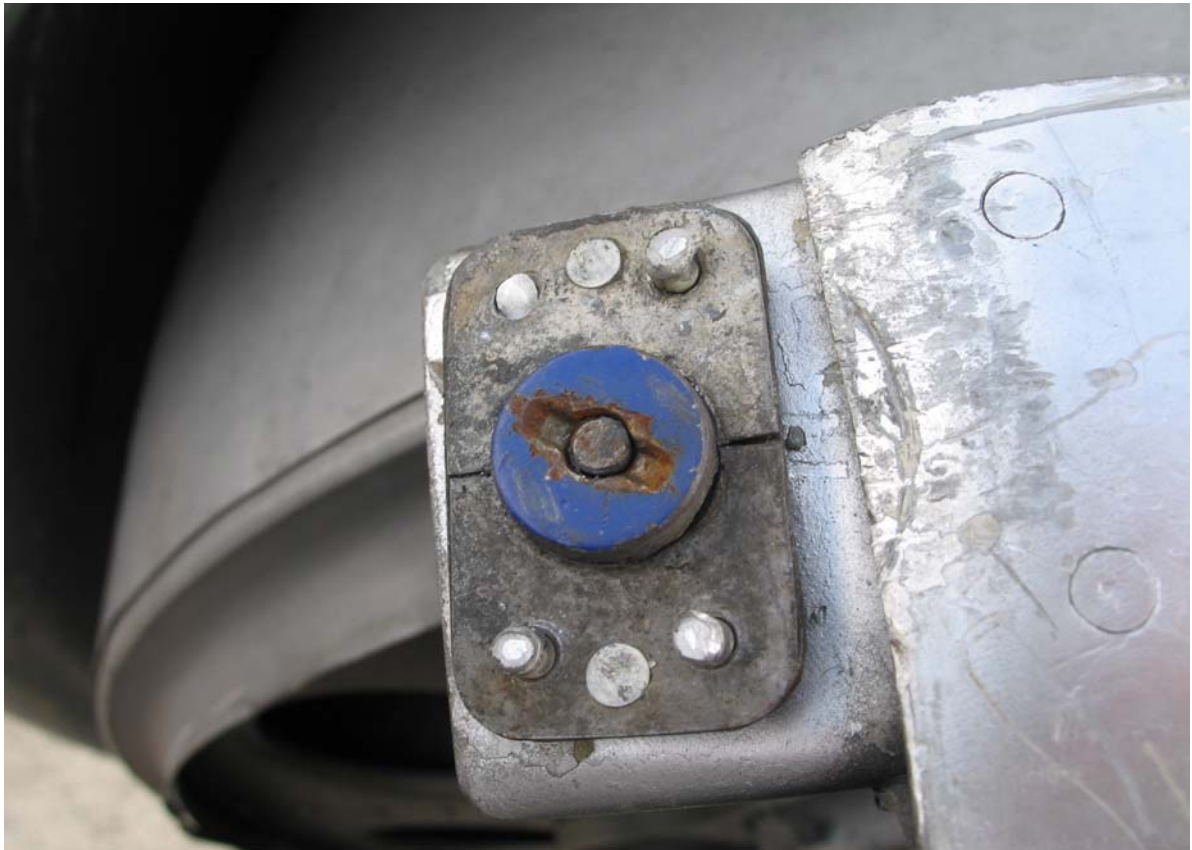
**Фиг. 4**

- липсват три от общо четири броя капаци на обтекателя на витлото на левия двигател, като дясна ключалка на капак № 4 е намерена в заключено положение на мястото си, а нитовото съединение, свързващо ключалката към обшивката на капака е разрушено. Снимка на ключалката, направена при огледа на самолета след кацането е показана на фиг. 4 на Приложение № 1.

Комисията предаде ключалката от капак № 4, намерена в заключено положение на мястото си при първоначалния оглед на ВС, за визуален контрол с металографски микроскоп в специализирана лаборатория на Техническият Университет - София. Съгласно изследването, отразено в Протокол № 70/3108 (приложен към материалите по делото) в гнездото на един от нитовете, осигуряващи закрепването на ключалката към капака на обтекателя са открити уморни пукнатини показани на фиг. 7 на Приложение №1. Заключение е: Разрушаването, както и последвалите пластични деформации на образците са вследствие на загубата на устойчивост на възела, в резултат на уморно разрушаване на гнездото на един от нитовете.

Разрушаване на нитово съединение между ключалка и капак № 4, предизвикано от уморно разрушаване на гнездото на един от нитовете и довело до освобождаване на ключалката на капака на обтекателя и промяна на разпределението на натоварванията от центробежните сили.

4. Всички авиационни оператори, експлоатиращи самолети Ан-24 и Ан-26 да извършат проверка на съответствието на ключалките и винтовете на обтекателите на витлата на двигатели АИ-24 с изискванията на производителя на ВС, както следва:

- ключалки – парт. № 24-6911-240;

- винтове за ключалките – парт № 24-6911-251

и в случай на несъответствие да извършат замяната им с препоръчаните от производителя.

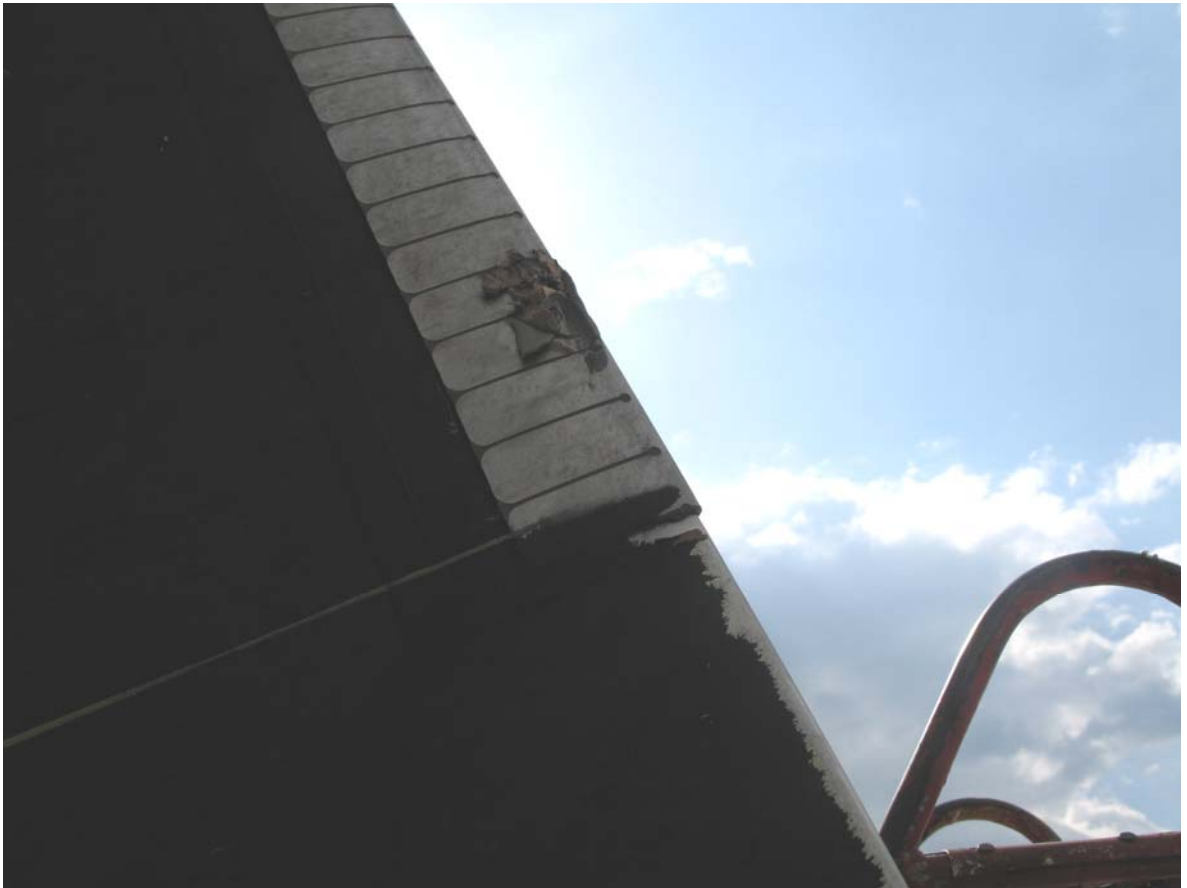
Фиг. 5

- разкъсване по изходящия ръб на лопата № 2 на витлото, показано на фиг. 5 от Приложение № 1;
