# ОКОНЧАТЕЛЕН ДОКЛАД

разследване на авиационно произшествие, възникнало на 14.05.2008 г. със самолет Z-37A, регистрационен № LZ-3105, на авиационен оператор „Симек Еър“ ООД, изпълняващ полет за авиохимическа работа.

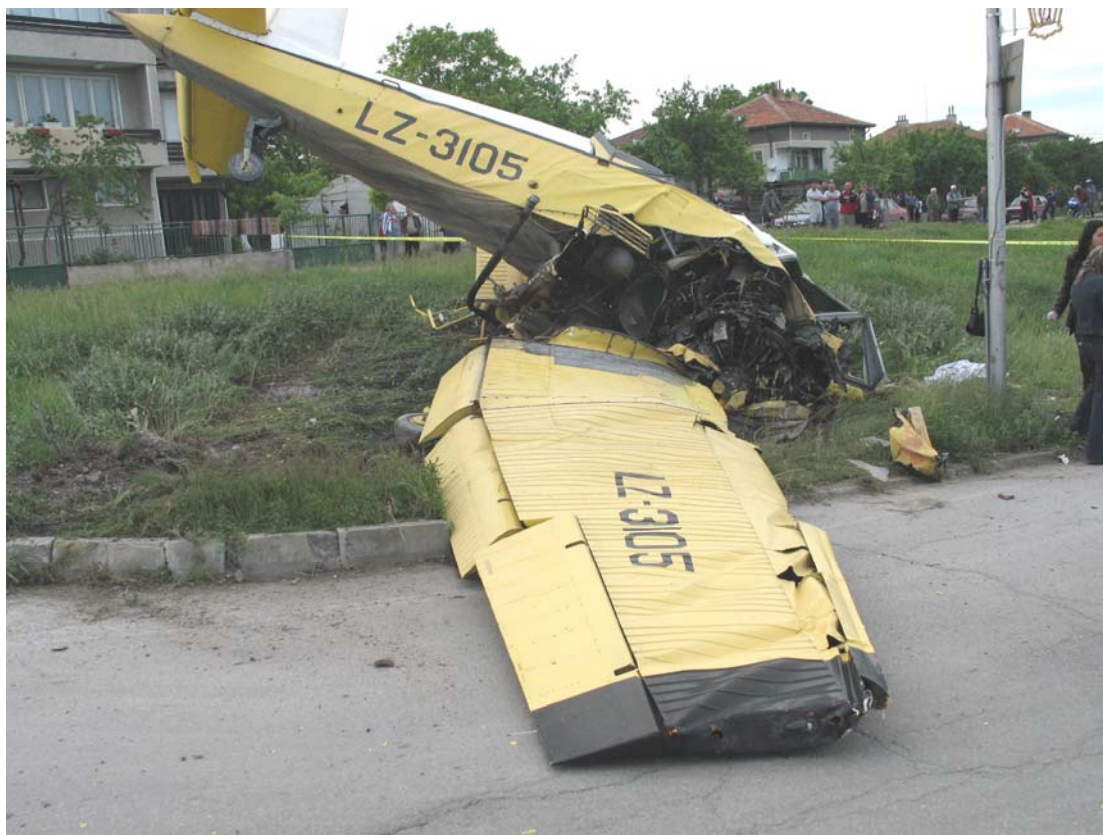
Фиг. 1.

Дясната основна стойка е изкъртена от възлите за закрепване и се намира под дясното полукрило, като половината от колелото се показва зад крилото, фиг.1 от Приложение 1. При удара е спукан цилиндърът на амортизатора и от него изтича хидравлична течност. По огледалната повърхност на амортизатора и по гумата има следи от съприкосновение с метално въже от електропровод. Тези следи са показани на фиг. 14 и фиг. 15 от Приложение 1.

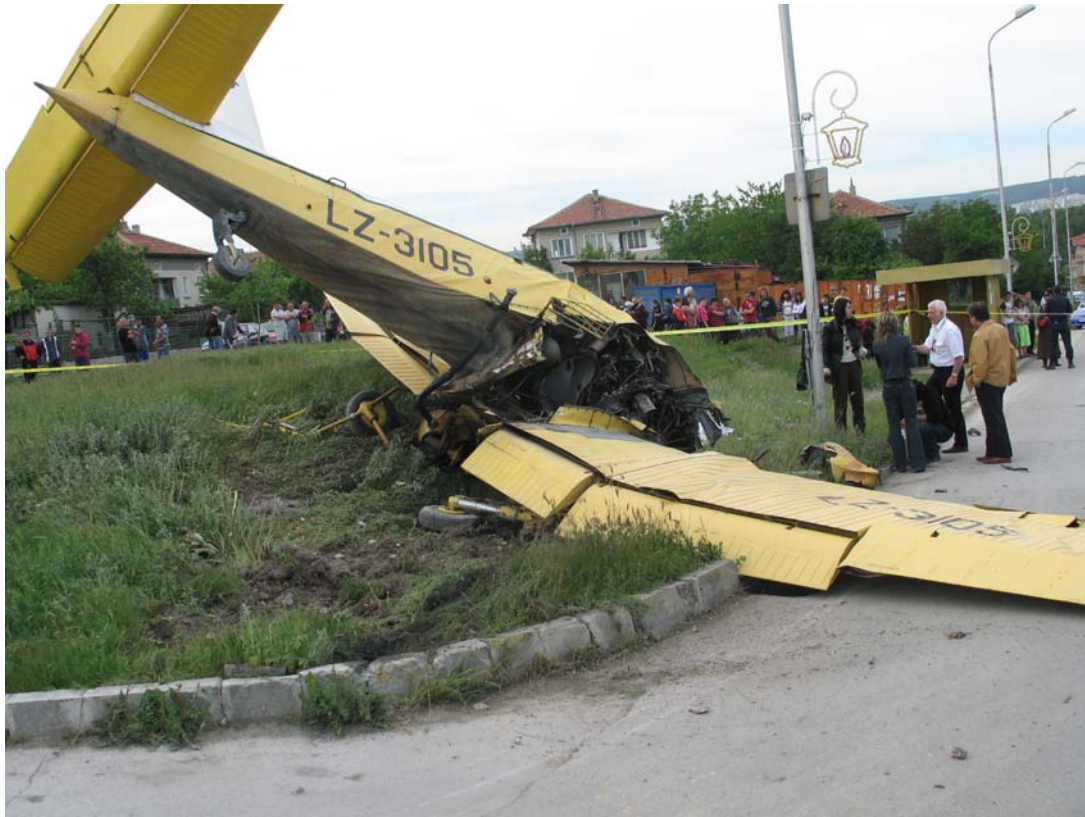
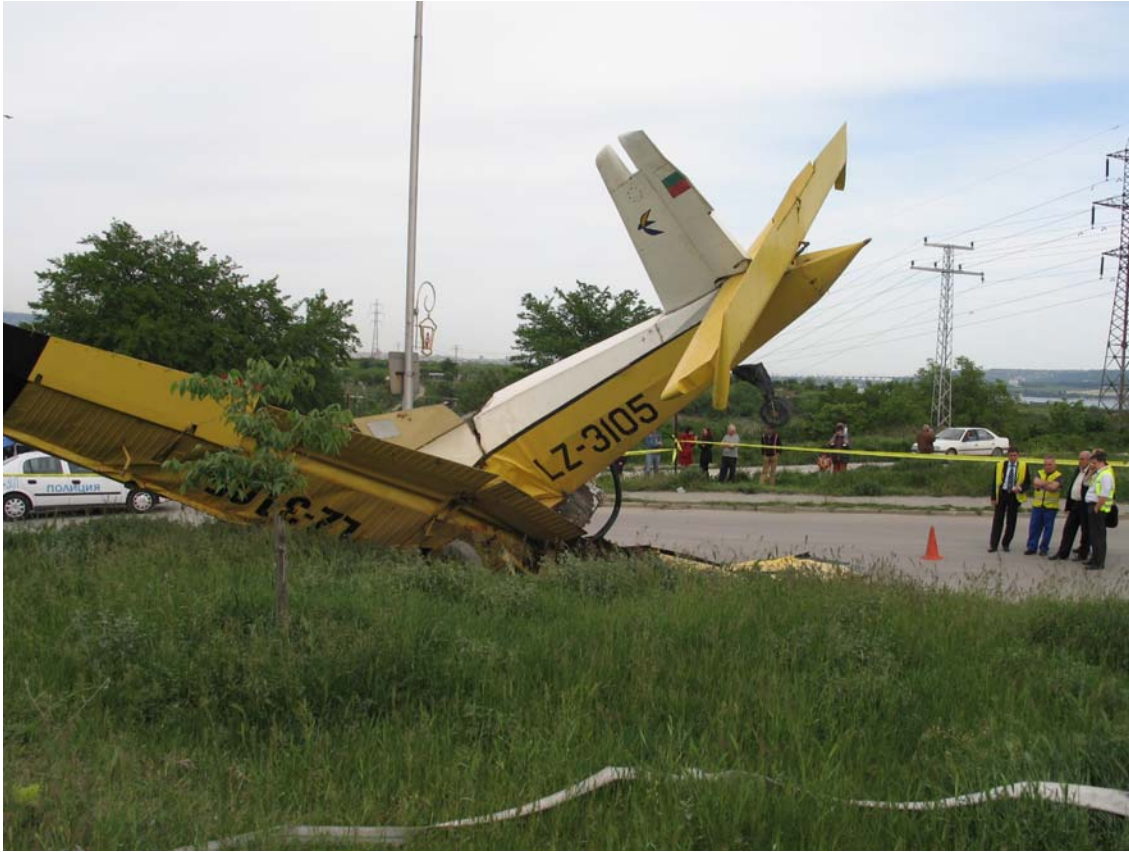
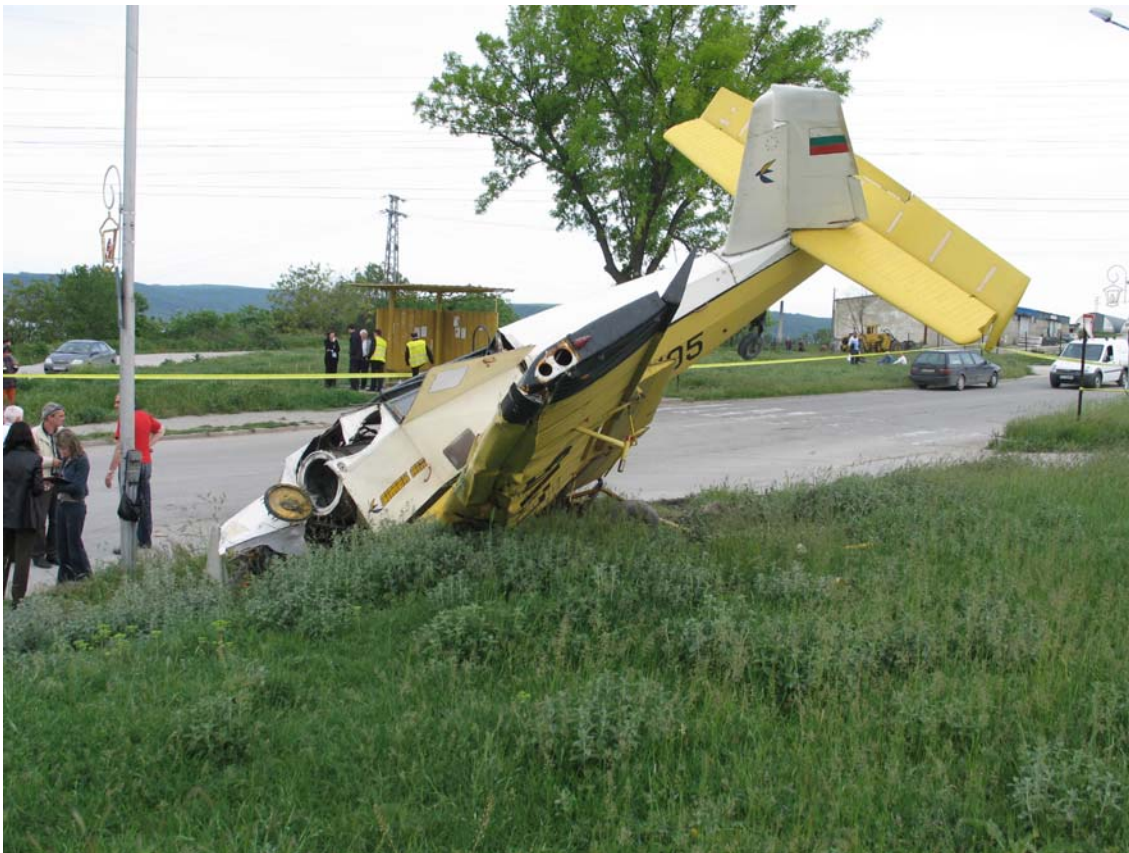
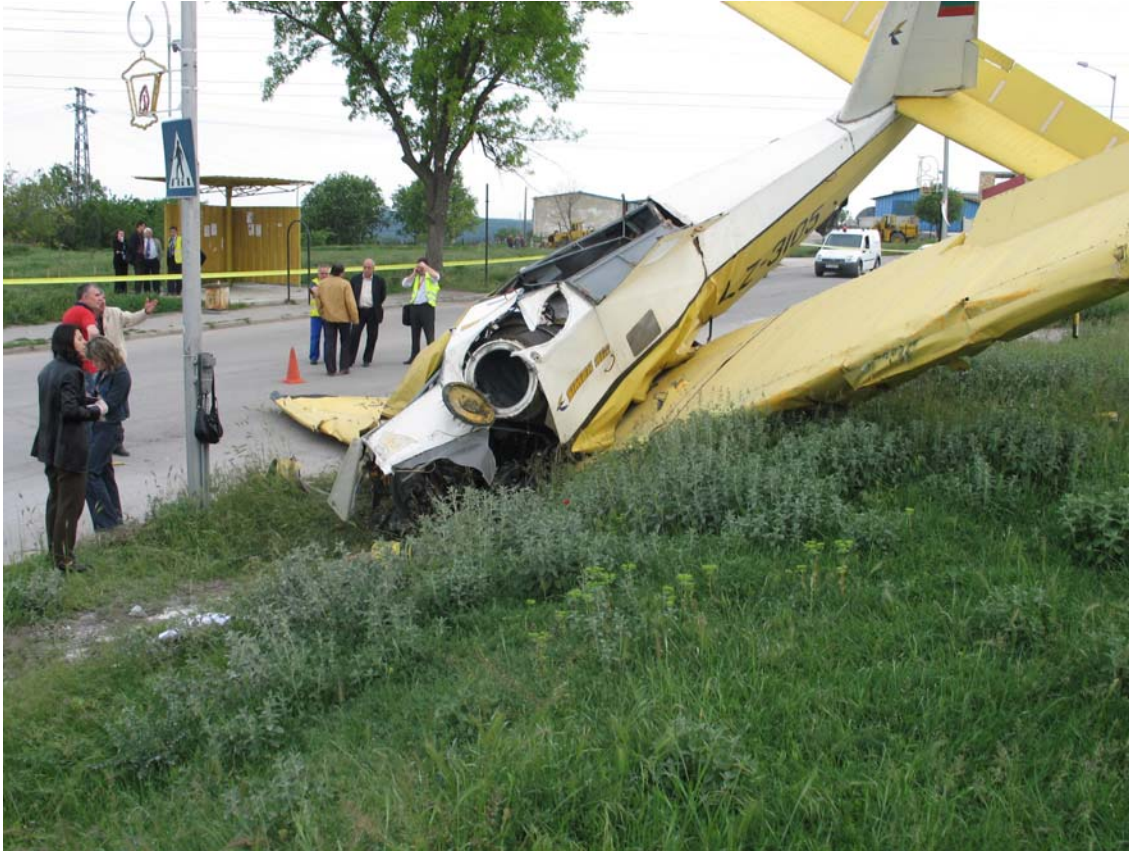
Опашната част на тялото на самолета е наклонена под ъгъл от  $35^{\circ}$  към земната повърхност, фиг. от 1 до 7 на Приложение 1. Под нея е изпаднала помпата на оросителната система и на 1 m зад нея долния капак на резервоара за химикали. Конструкцията на опашната част на тялото е леко деформирана наляво по посока на полета. Опашният колесник е без видими повреди. Под опашната част на земята е изхвъркнала капачката на въздушния филтър. Хоризонталният, вертикалният стабилизатори и хоризонталното кормило са без видими повреди. Тримерът на хоризонталното кормило е отклонен нагоре на 4 cm, по изходния ръб. Има деформация на изходния ръб на вертикалното кормило, което е отклонено на около  $30^{\circ}$  в ляво.

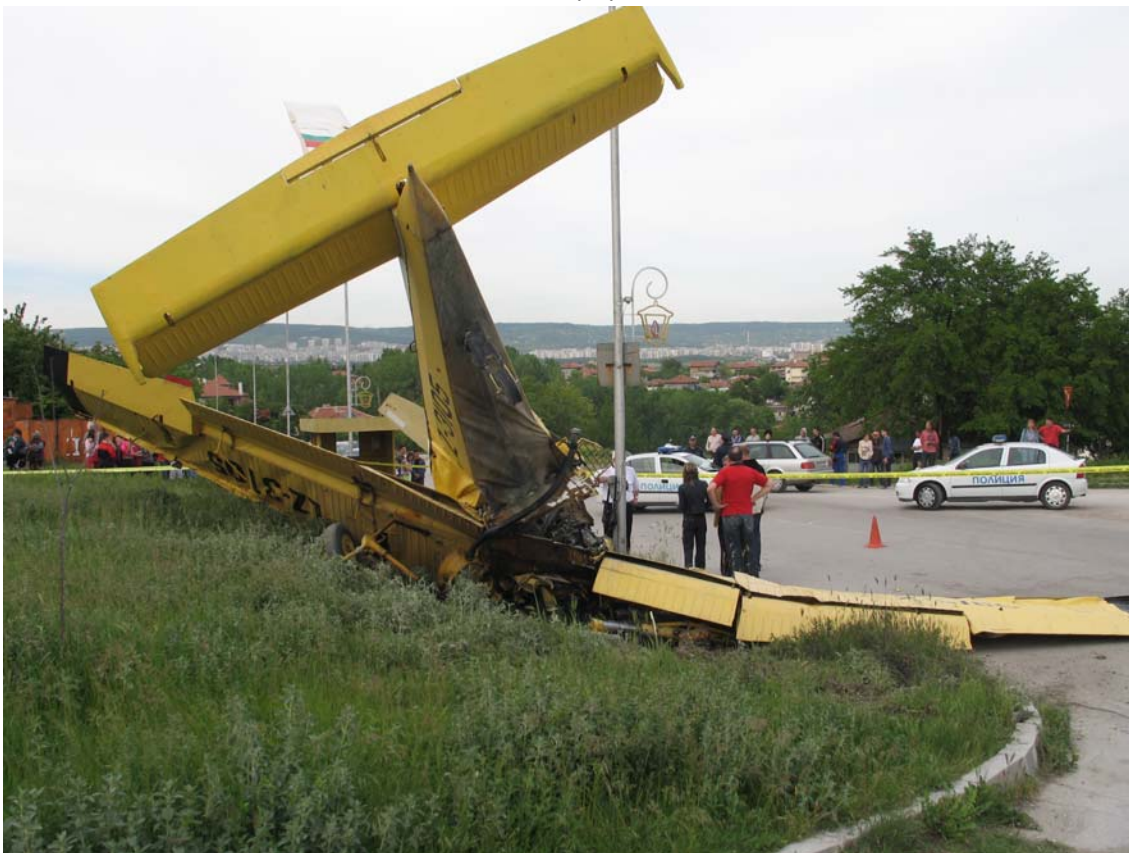
Фиг. 3.

Под лявото полукрило се намира лява основна стойка и тръби от оросителната система, фиг. 3 от Приложение 1. Лявата основна стойка е с разрушен основен възел за закрепване и огънати подкоси. По горната част на огледалната повърхност на амортизатора има следи от триене в мълниезащитния проводник на електропровода. Следите от триенето са показани на фиг. 16 в Приложение 1.

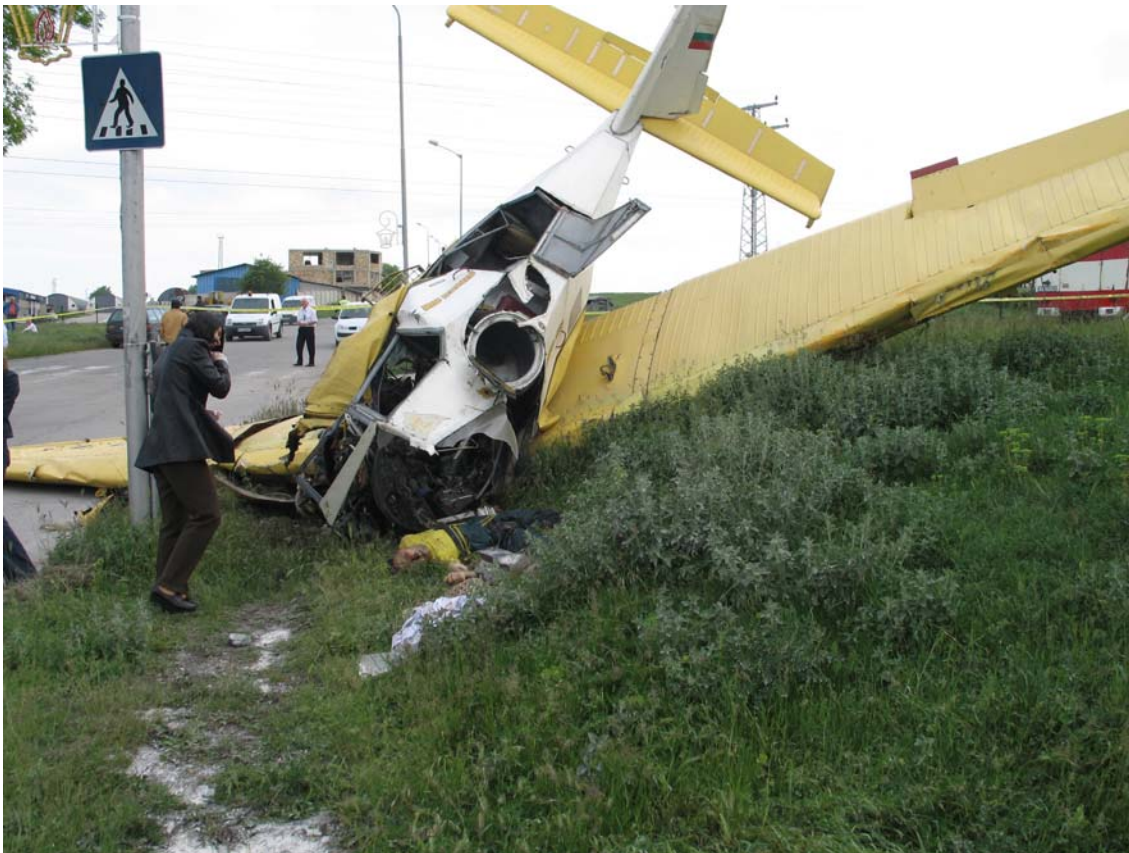
Фиг. 7.

Носовата част на самолета е напълно разрушена, фиг. 7 на Приложение 1. Витлото е откъснато и е врязано на 10 до 15 cm дълбочина в мястото на съприкосновение със земната повърхност. Входните обтекатели са напълно разрушени, моторамата е разрушена, двигателят е завъртян на  $90^{\circ}$  и е разрушил пода на кабината, разрушена е противопожарната стена между двигателя и кабината, разрушена е рамката и остъкленето на кабината, разрушен е панела на приборното табло. Разрушенията са показани на фиг. от 8 до 13 в Приложение 1.

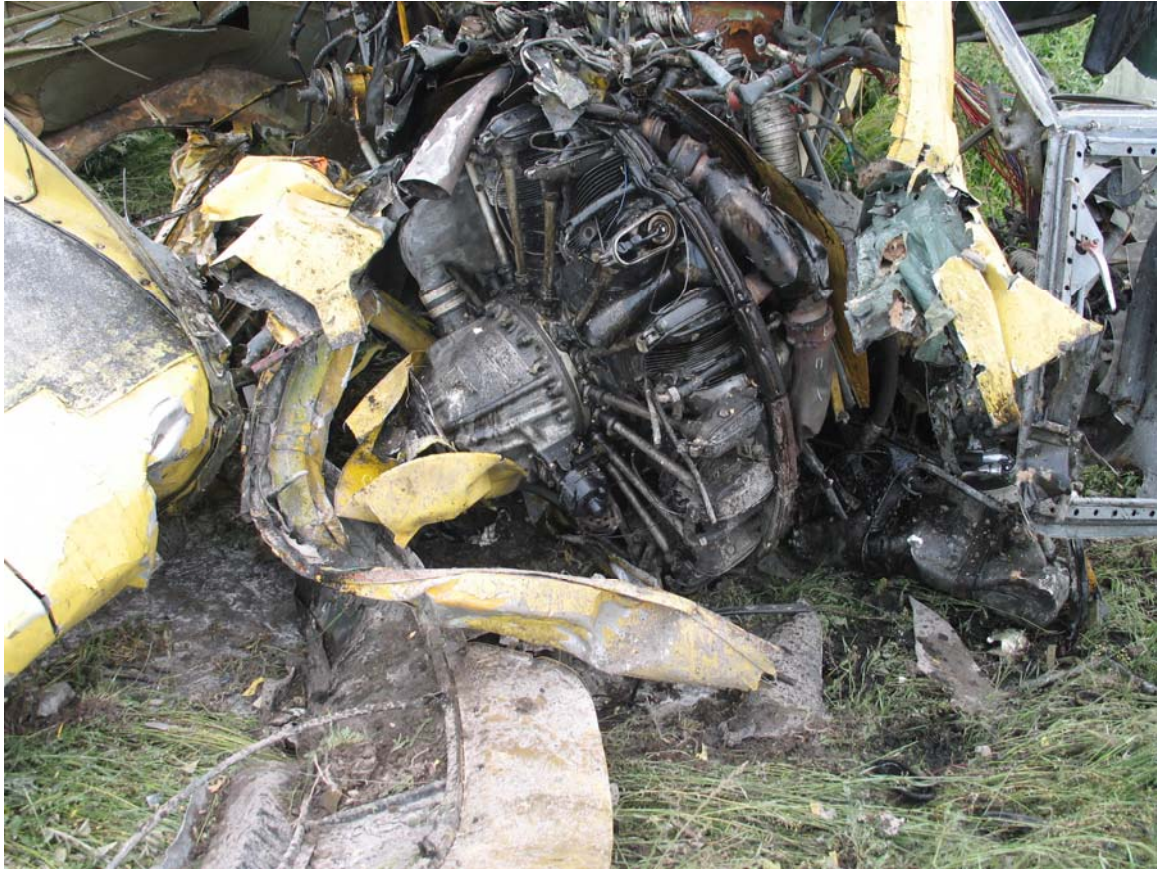
Фиг. 10.

Двигателят лежи откъснат от моторамата пред дясната част на центроплана, фиг. 10 от Приложение 1. Има липсващи капачки, скъсани тръбопроводи и кабели. Масления резервоар е смачкан и маслото е изтекло на земята.

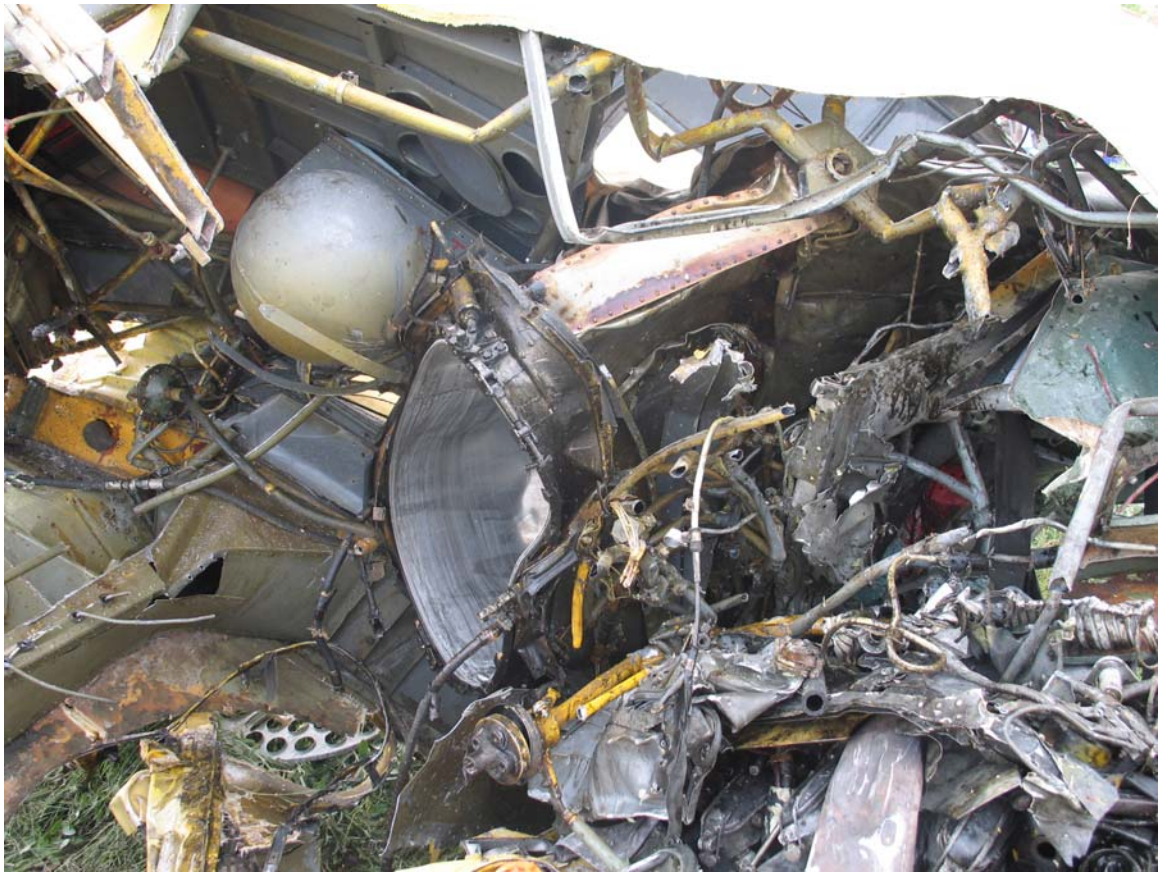
Фиг. 18.

Резервоарът за химикали, разположен зад кабината, е разрушен и празен, фиг. 18 от Приложение 1.

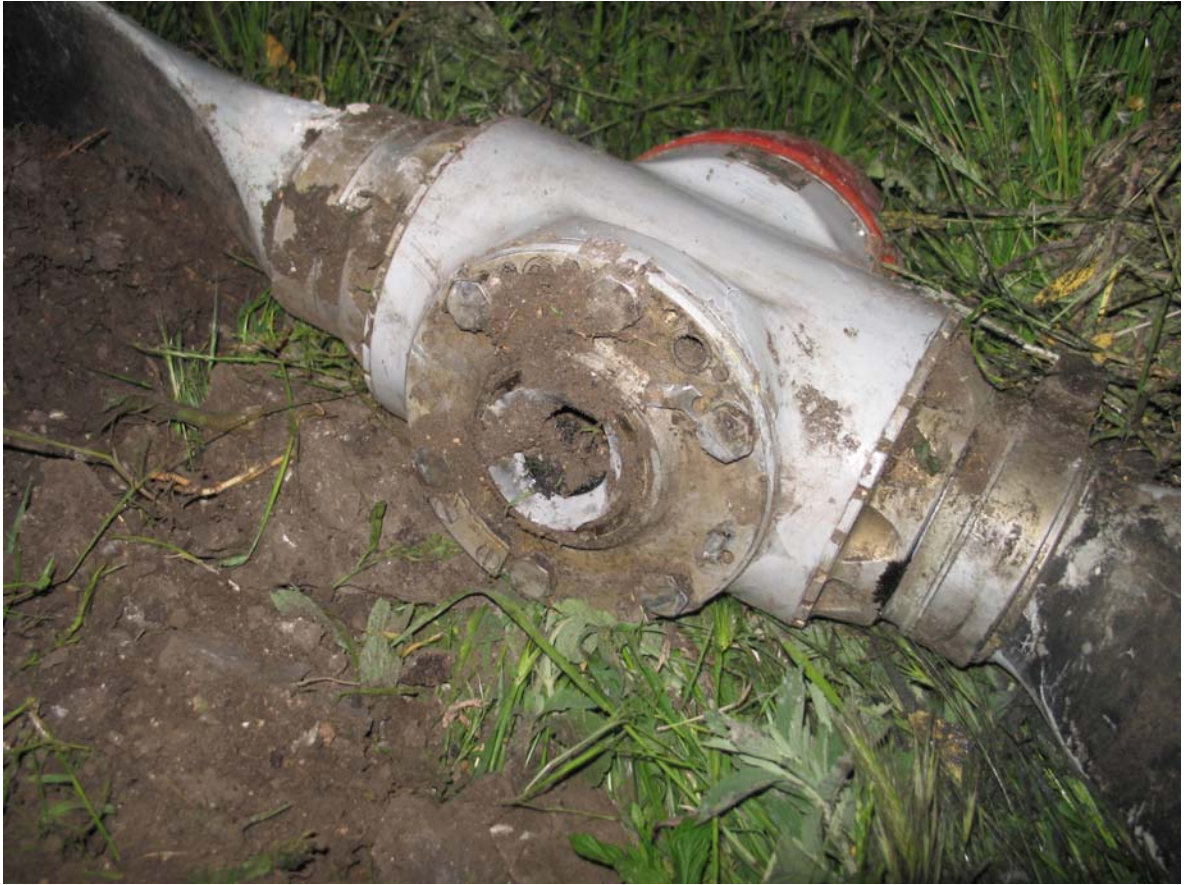
Фиг. 26.

- характерът на разрушаване на вала на витлото показва, че то е срязано вследствие на голям усукващ момент, което е признак, че витломоторната група е работила в момента на удара, фиг. 26, Приложение 1;
