РЕПУБЛИКА БЪЛГАРИЯ
НАЦИОНАЛЕН БОРД ЗА РАЗСЛЕДВАНЕ НА ПРОИЗШЕСТВИЯ ВЪВ ВЪЗДУШНИЯ,
ВОДНИЯ И ЖЕЛЕЗОПЪТНИЯ ТРАНСПОРТ (НБРПВВЖТ)

ОКОНЧАТЕЛЕН ДОКЛАД

разследване на тежко железопътно произшествие – удар на бърз влак № 7623 в товарен автомобил на железопътен прелез между гарите Димово и Орешец на 07.06.2022 г.

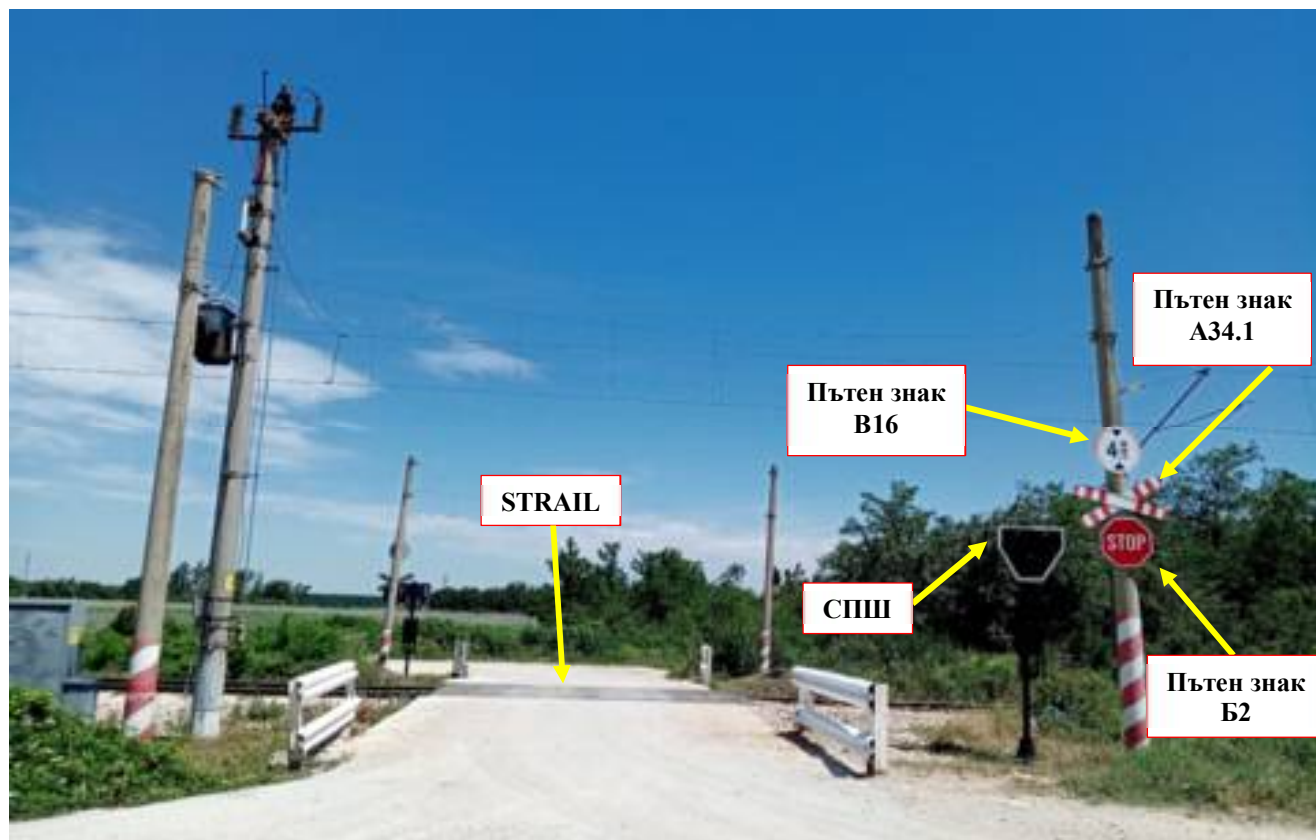
При движението на влака в междугарието Димово – Орещец е задействан далечен датчик за управление на АПС на км 127+123, която, след като се задейства, включва предпрелезния светофор, който започва да свети с мигаща лунно бяла светлина. Това дава указание на локомотивния машинист, че АПС е задействана и работи нормално. Влакът приближава жп прелеза и с локомотивната свирка подава сигнал „Внимание“ (фиг. 1.1).

Фиг. 1.1. Железопътен прелез с АПС на км 127+123 между гарите Орещец и Димово.

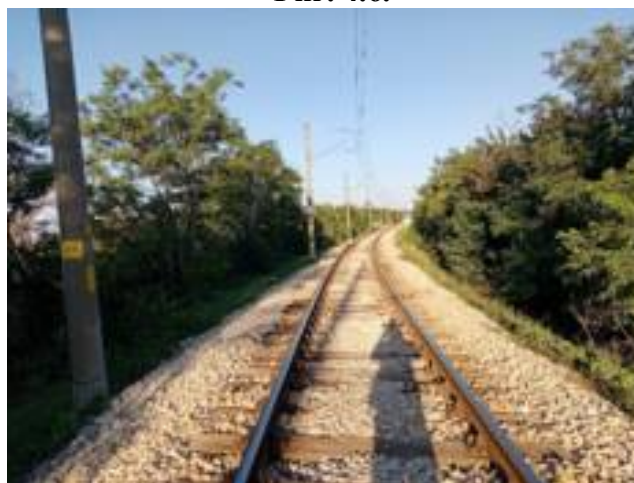
Фиг. 4.7.

Излизайки от дясната крива (по посока на движение), локомотивният машинист, чието работно място е в дясно на командната кабина, вижда прелеза едва когато се намира на около 150 метра пред него (фиг. 4.7).

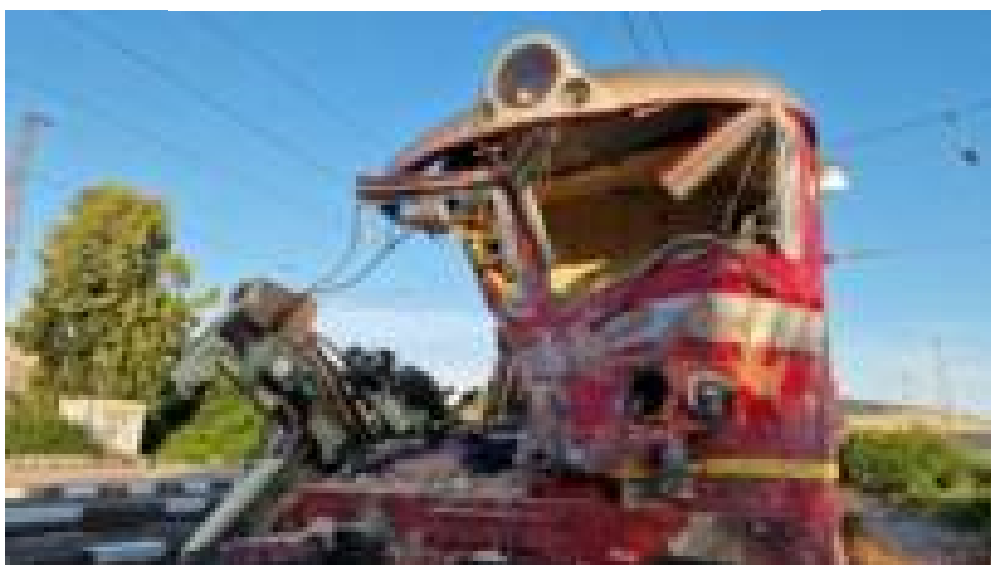
Фиг. 4.9.

Това се обяснява с факта, че в момента на удара на локомотива с преминаващия камион ударът е поразил най-силно дясната част на кабината (фиг. 4.9), където се намира скоростомерът, като е причинил скъсване на захранващия кабел за измерване на скоростта, което е довело до прекъсване на електрическата верига за регистриране на скоростта и писецът моментално е паднал на нулевата си позиция (фиг. 4.10 и 4.11).

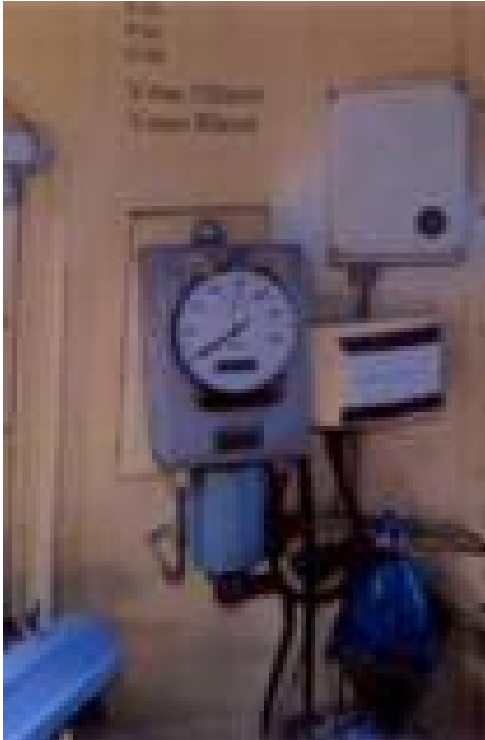
Фиг. 4.12.

Регистрацията на времето продължава, тъй като времето и изминатият път се регистрират само от регистриращия скоростомер RT 9, намиращ се в първа командна кабина, която е била задна по посока на движението на локомотива (фиг. 4.12) незасегната.

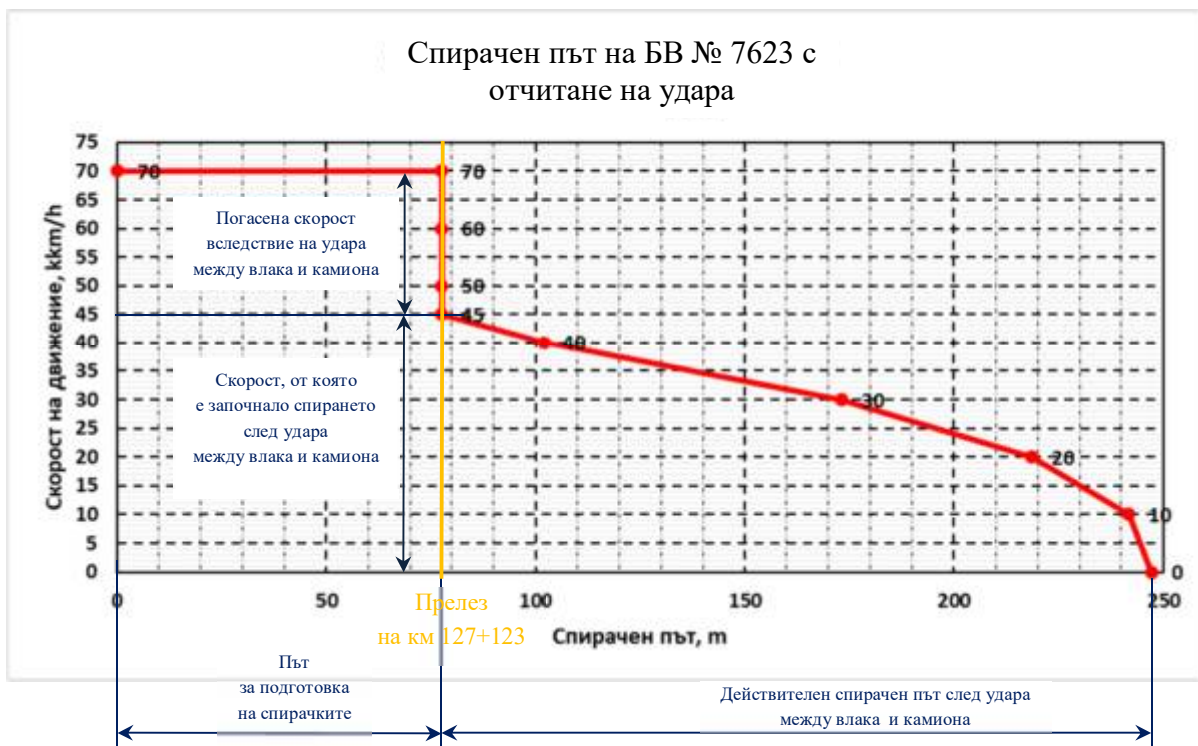
Фиг. 4.15.

След подробен и задълбочен анализ на движението на влака в последните метри от движението му бе установено, че спирачният път на влака е трябвало да продължи по описаната на фиг. 4.14 крива и той да спре 608 метра след момента на задържане с автоматичната влакова спирачка, на км 126+587. В действителност спирачният път на влака е бил съкратен от удара с камиона, което е довело до значително погасяване на кинетичната енергия на влака, последвано от рязко намаляване на скоростта и той е спрял на км 126+953 (където са били предните буфери на локомотива след спирането), т.е. реализиран е 366 метра по-къс спирачен път.

На фиг. 4.15 е показана графика на изменение на спирачния път на БВ № 7623 с отчитане на удара с товарния автомобил и реалното изменение на скоростта на движение на влака.
