РЕПУБЛИКА БЪЛГАРИЯ
НАЦИОНАЛЕН БОРД ЗА РАЗСЛЕДВАНЕ НА
ПРОИЗШЕСТВИЯ ВЪВ ВЪЗДУШНИЯ, ВОДНИЯ И
ЖЕЛЕЗОПЪТЕН ТРАНСПОРТ

ОКОНЧАТЕЛЕН ДОКЛАД

разследването на много тежко морско произшествие –

ПОЖАР В БАЛАСТЕН ТАНК НА М/К „VELLONA“ И СМЪРТ НА
РАБОТНИК ПО ВРЕМЕ НА РЕМОТ НА КОРАБА
НА 14.12.2021 г.

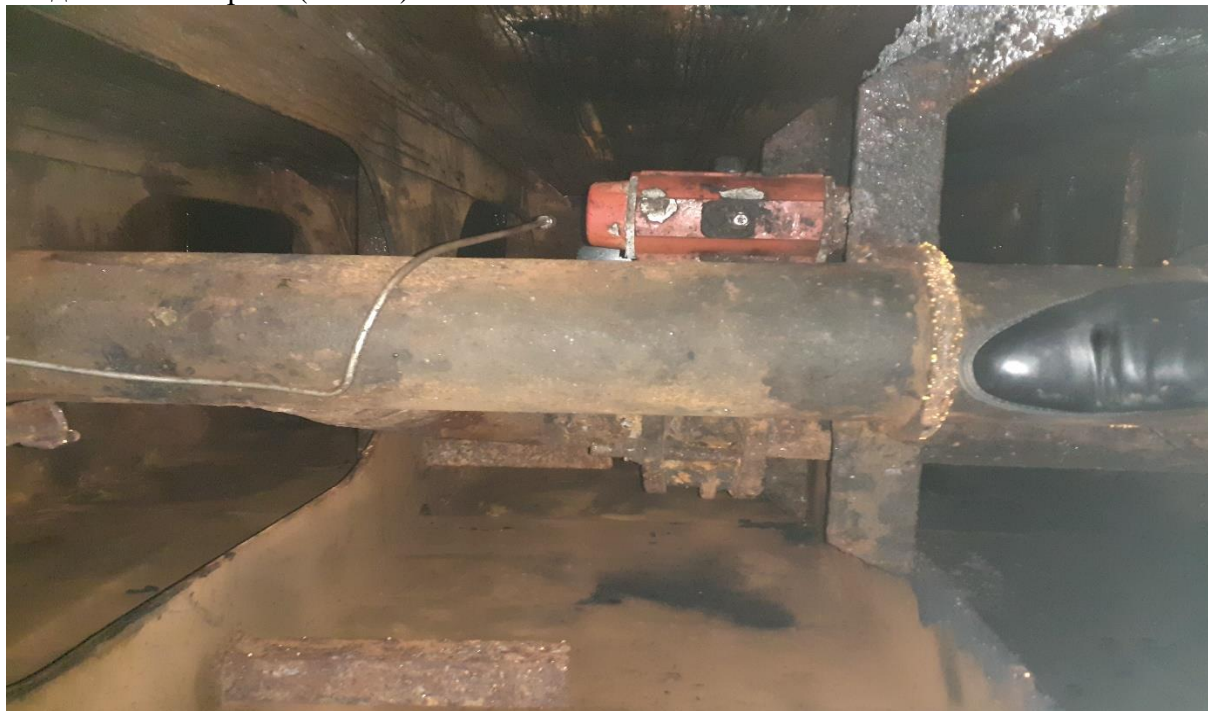
Фиг. 3 - Общ вид на шпилките на крана(поглед отгоре)

Работниците изрязват с газо-кислороден резач гайките на шпилките на фланцевото съединение на крана (Фиг. 3).

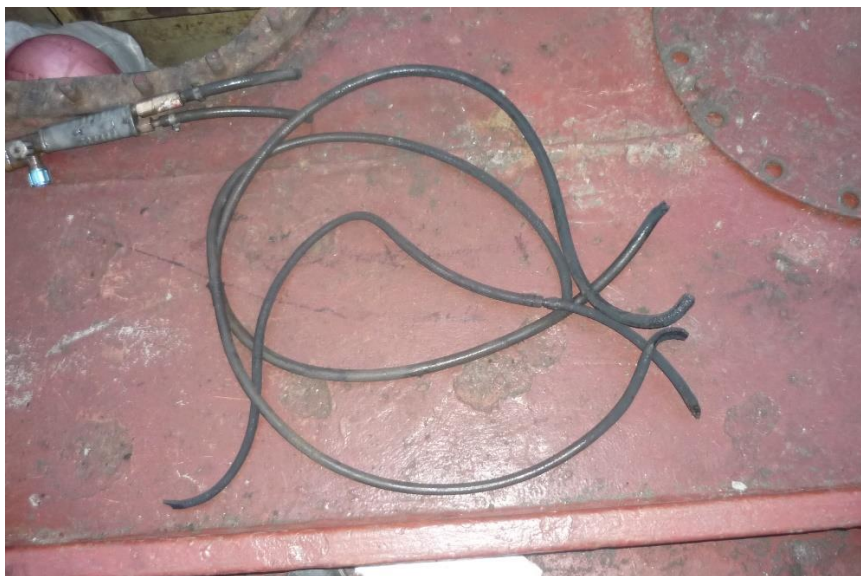
Фиг. 6 – Остатъците от шланговете на палубата

Резултатите от извършеното фрактографическо, дефектоскопско и трасографическо микроскопско изследване показват наличие на разрушителна повреда с касателство 100% сечението на вътрешния гумен слой, 100% на каркаса (текстилната оплетка) и непълно разрушаване на сечението на външния гумен слой.

Микроскопско изследване в лабораторни условия на маркуча за горимия газ (метан) в неговата неразрушена част от пожара доказва редица дефекти като – експлоатационно „пълнежено“ замърсяване, „пасаж“ от микропукнатини в опъновата зона, „пасаж“ от микропукнатини в близост до надлъжната цветова маркировка.

Към момента на възникване на злополуката маркучът, провеждащ горим газ (метан) към резача, е бил технически неизправен, с развитие на разрушителна повреда и изтичане/изпускане под налягане на запалителен и взривоопасен флуид във вътрешността на баластния танк. Маркучът за горимия газ е бил опасен за използване по предназначение в затворени или полузатворени помещения/пространства.

3.4.3. Изследването на останките от шланговете(**Фиг. 6**) показва, че този за кислород е бил в добро състояние преди пожара. По шланга за метан са установена структурни деформации с частично местно разрушаване на шланга. Тоест той е представлявал потенциална опасност за изтичане на газ. Вероятно такава изтичане е започнало малко след окачването му на преградата на танка. Причината за това може да бъде неговото силно огъване и разкриване/отваряне на повредените му участъци.

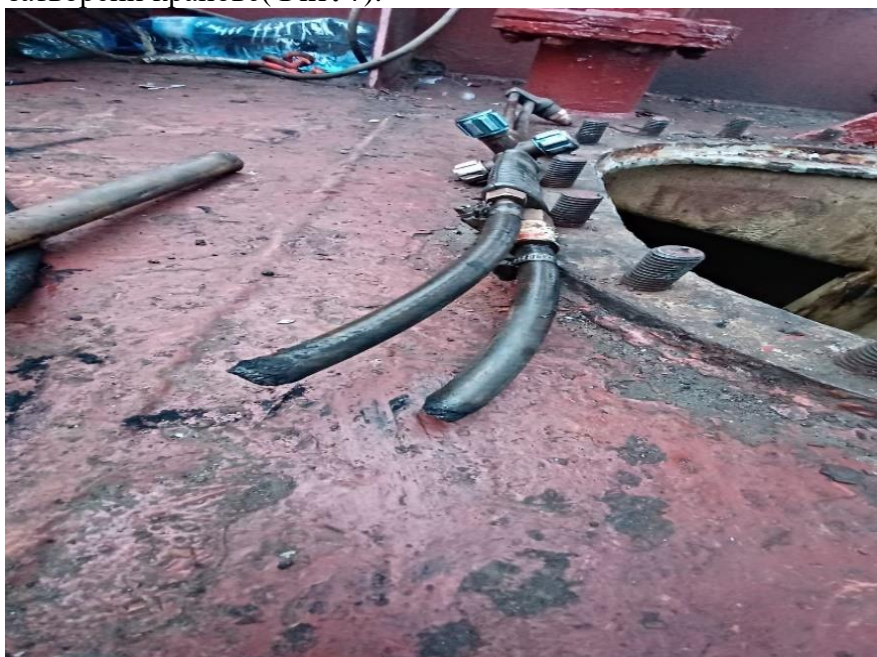
Фиг. 7 -Газокислородния резач, след изваждането му от танка

При извършения оглед на мястото на произшествието е установено, че резача се намира на дъното на танка със затворени кранове, което потвърждава свидетелските показания на оцелелия тръбар за затваряне на крановете след преустановяване на нерегламентирана дейност – сушене на работните ръкавици. Очевидно резача е паднал на дъното след прегаряне на шланговете за метан и кислород.

Изследването на резача в лабораторни условия показва наличие на дефект – термо – металургична повреда на метала, разположена на 125-135 мм. от регулировъчния вентил за горимия газ и на 210 – 220 мм. от мястото (накрайника) на изхода на газовата смес. Резултатите от изследването дават основание да се счита, че дефекта в дълбочина не достига до вътрешния отвор на резача, с развита пукнатина, тоест няма възможност за изтичане на газ или горима смес под налягане в танка.

Тези факти дават основание да се твърди, че не се касае за дефект от типа на нехерметичност на метални елементи от резача, т.е. без причинно – следствена връзка с възникването на пожара. Следователно резачът към момента на възникването на пожара е бил работоспособен, но в “неизправно състояние” в сравнение със нормативните изисквания като нов.

3.4.4. Както вече е посочено ГК резач при изваждането му от танка при огледа след пожара е със затворени кранове(Фиг. 7).

Това означава че от него не е могло непреднамерено да изтече газ/кислород.

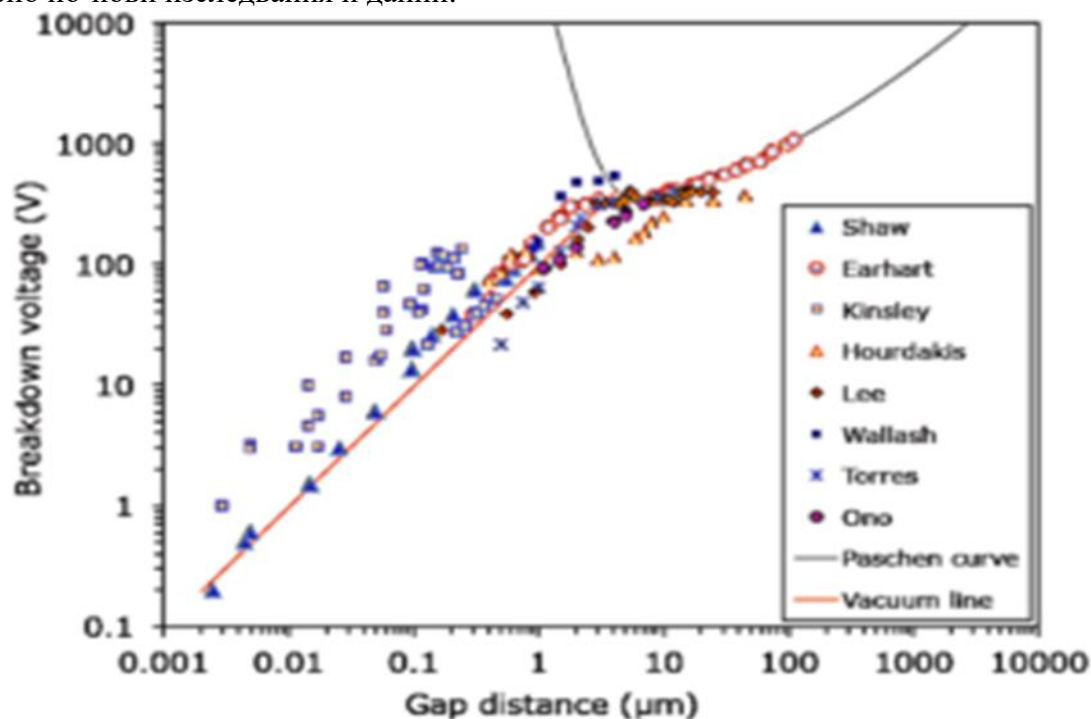
Фиг. 8

Съгласно изследванията електрическа дъга/искра може да възникне дори при ниски работни напрежения. Това е възможно да се случи ако например се счупи, дори неволно, стъкления балон на крушката. Тогава започва скоростно окисляване на нажежаемата жичка и нейното разрушаване. В един момент тя започва да се разпада на части като между тях възникват микро хлабини. Именно там е възможно възникването на електрически разряд, водещ до дъга/искра. Този сценарий е с най-голяма вероятност за реализиране на практика. Зависимостта от минималното напрежение на пробив от въздушната хлабина е показана на (Фиг. 8)

В продължение на години е приемано, че пробивното напрежение за въздух при нормално (1 atm) налягане, достига минимум 340V при 0,007 mm въздушна хлабина, след което се покачва бързо за по-малки разстояния (т.н. Paschen Curve). След анализ на първичната литература сега се заключава, че тази U-образна графика не е съвсем точна. Вместо това напрежението на пробив се доближава до нула, когато разстоянието между междините се доближава до нула. На фигурата по-долу е представена тази зависимост съгласно по-нови изследвания и данни.

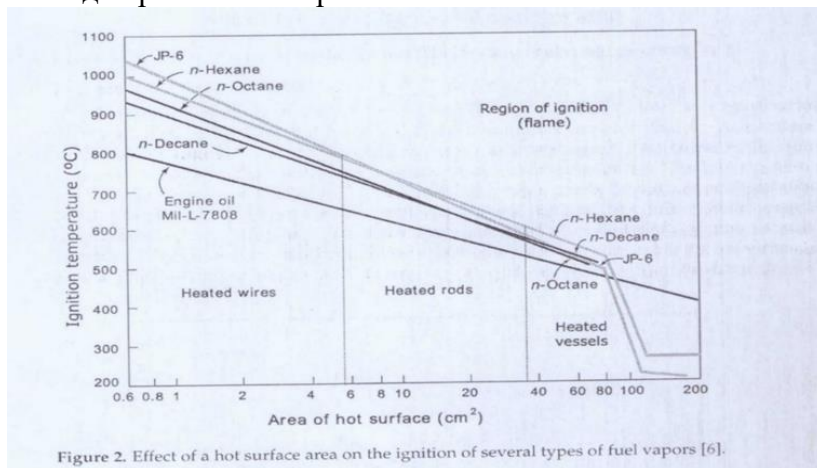
Фиг. 9

1. 200 ватова крушка, балона се загарява до 330 °C;
2. 100 W - 290 °C;
3. 60 W - 200 °C;
4. 40 W - 145 °C;
5. 25 W - 100 °C.

Площта на нагреваемата част на една обикновена електрическа крушка(балона) с мощност 40÷60 W е от порядъка на 80 ÷ 90 cm². Зависимостта на температурата на запалване от площта на нагрятата повърхност е показана на **Фиг. 9**. Като се има пред зависимостта показана на графиката, се вижда, че тези температури са доста по-ниски, тоест това не може да причини пожар.
