**РЕПУБЛИКА БЪЛГАРИЯ  
НАЦИОНАЛЕН БОРД ЗА РАЗСЛЕДВАНЕ НА  
ПРОИЗШЕСТВИЯ ВЪВ ВЪЗДУШНИЯ, ВОДНИЯ И  
ЖЕЛЕЗОПЪТНИЯ ТРАНСПОРТ**

**ОКОНЧАТЕЛЕН ДОКЛАД  
ОТ  
разследването на тежко морско произшествие –  
ЗАСЯДАНЕ НА М/К „LOYGA“ НА 17.02.2023 г.**

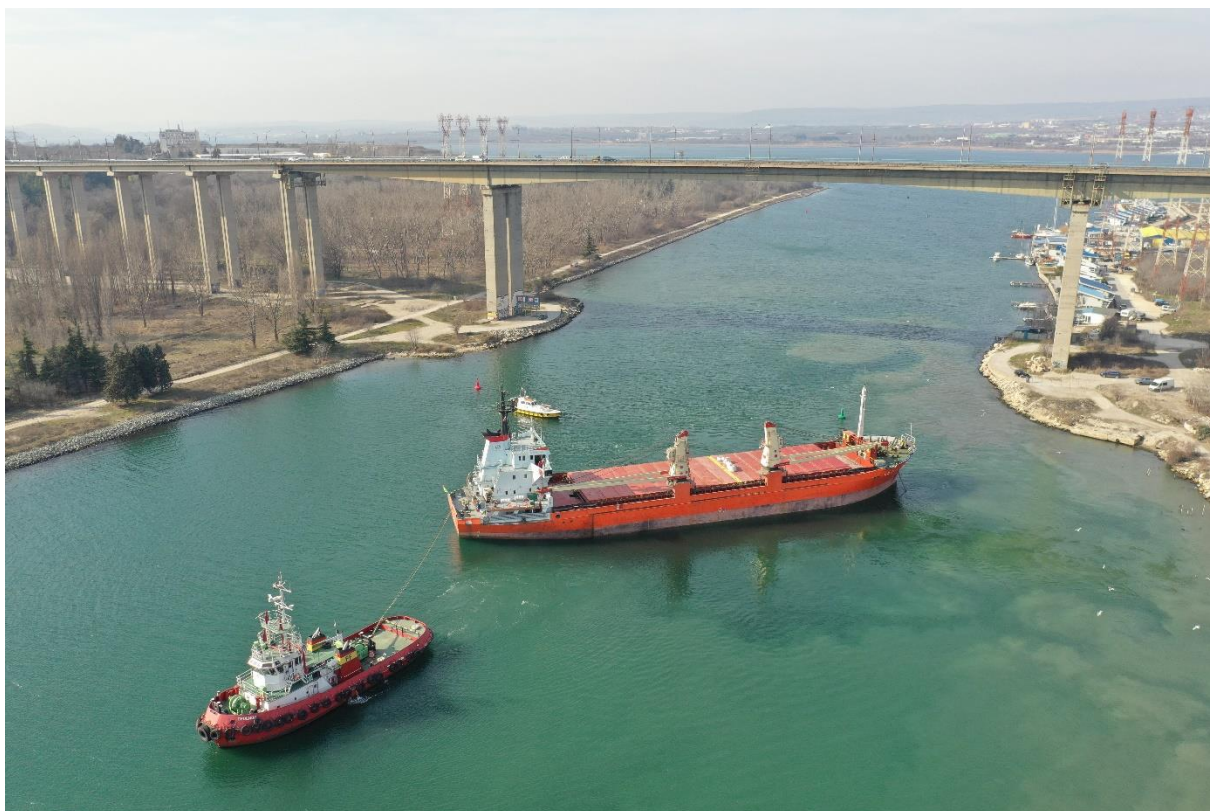
Фиг. 1 – М/к „*LOYGA*“ на мястото на засядането (снимката е предоставена с любезното съдействие на Sky Pictures Bulgaria)

Корабът засяда в 12:57:05 ч. на около 50 м североизточно от буй 117 (фиг. 9).

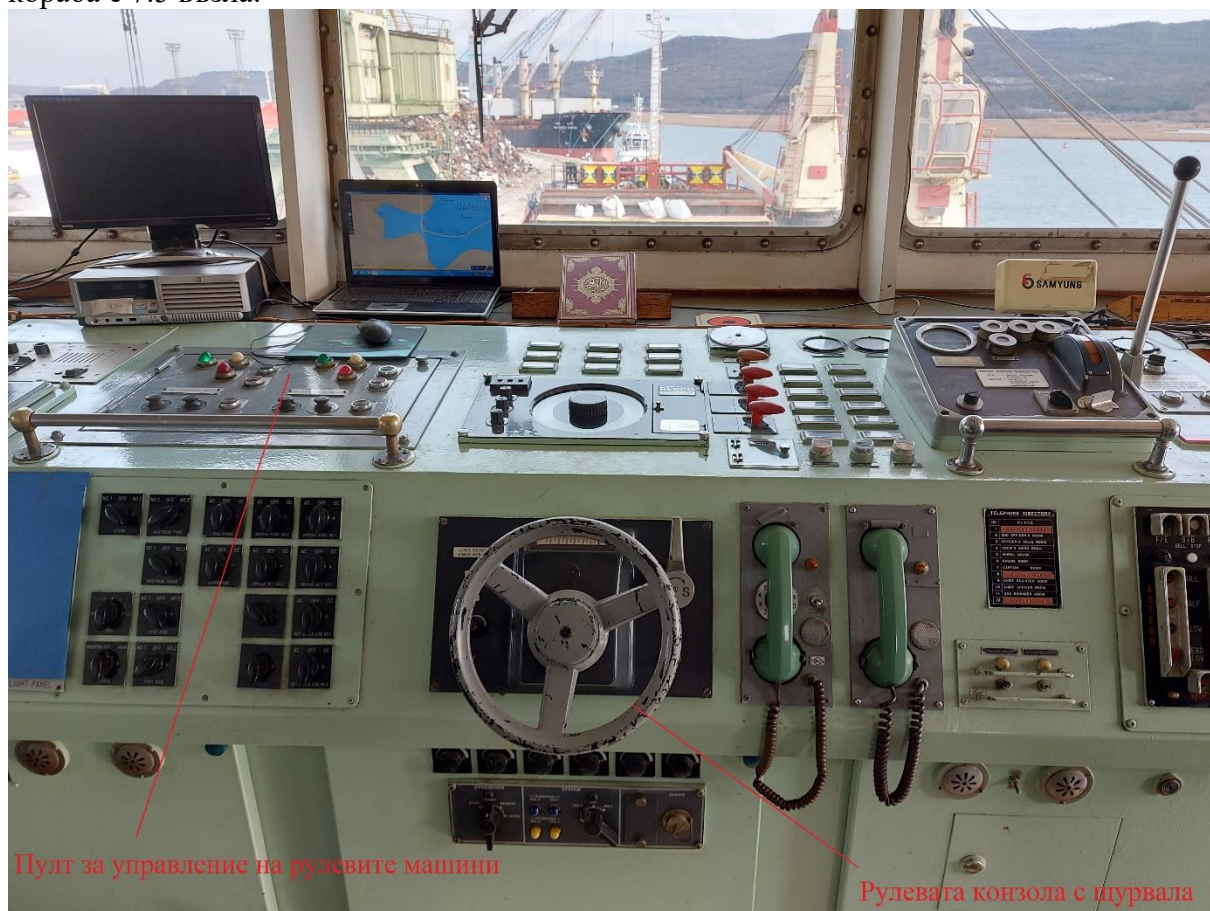
**Фиг. 4 – Пулт на корабния мостик пред рулевия с рулевата конзола и пулта за управление на рулевите машини**

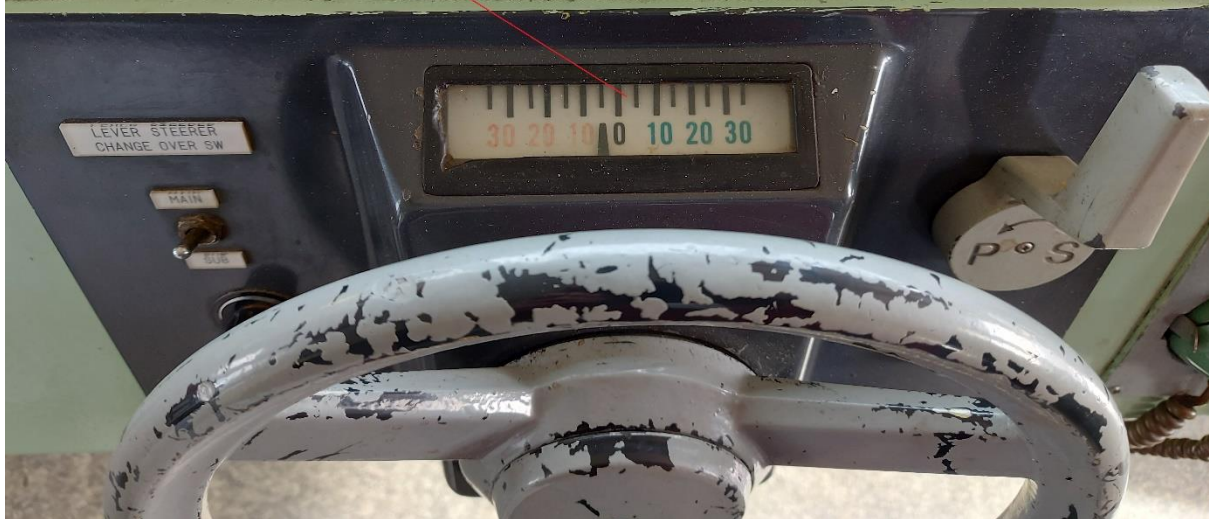
**Индикатор на зададеното положение на руля**

Индикаторът на зададеното положение на руля се намира пред рулевия (фиг. 5).

**Фиг. 5 – Индикатор на руля на рулевата конзола пред рулевия**

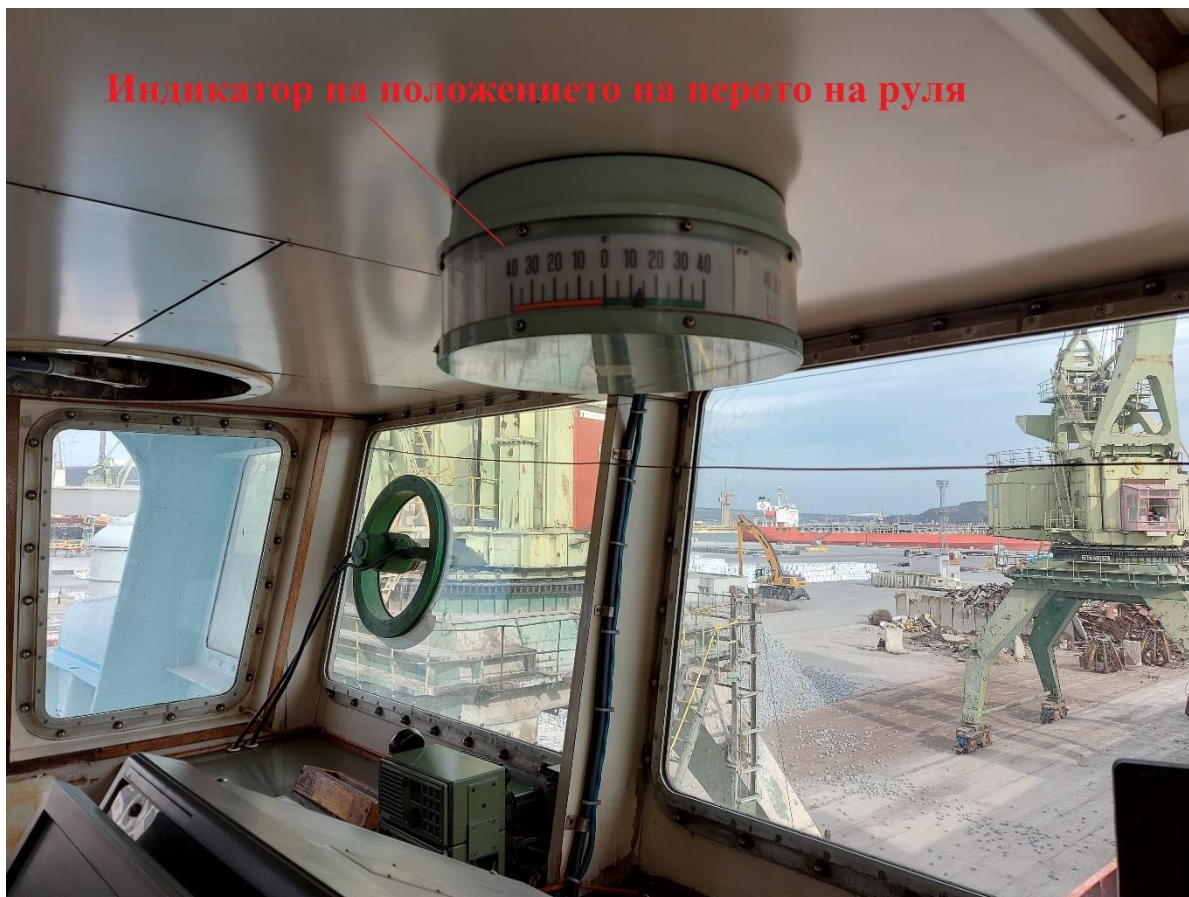
**Индикатор на положението на перото на руля**

На тавана на мостика е разположен кръгов индикатор на действителното моментно положение на перото на руля (фиг. 6). Индикаторът е разположен по начина, който позволява наблюдения отляво и отдясно на перото на руля. Пилотът и капитанът наблюдават именно този индикатор.

**Фиг. 6 – Индикатор на положението на перото на руля, разположен на тавана на мостика.**

Предвид близостта на брега, грешката вече не може да бъде коригирана и в района на буй 117, корабът контактува със шарпа на канала. Мекият грунт поема удара. В момента на засядането, скоростта е 6.1 възла, индикаторът на положението на перото на руля на тавана показва „дясно“, а рулевата конзола „ляво 20“.

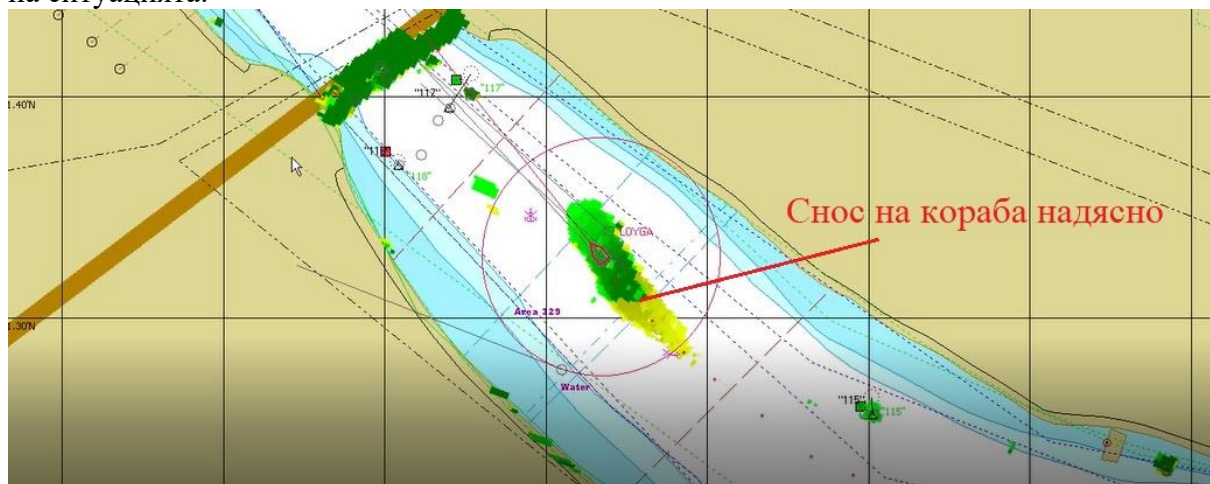
При приближдане към буеве 117-118, пилотът забелязва снесане на кораба от желаната линия на пътя леко вдясно (фиг. 7). В този момент, пилотът се намира в левия край на мостика, а капитанът в десния, с цел по-добро визуално наблюдение и преценка на ситуацията.

**Фиг. 7 – Радарно изображение, показващо сноса на кораба надясно (точките зад кораба отразяват историята на неговото придвижване)**

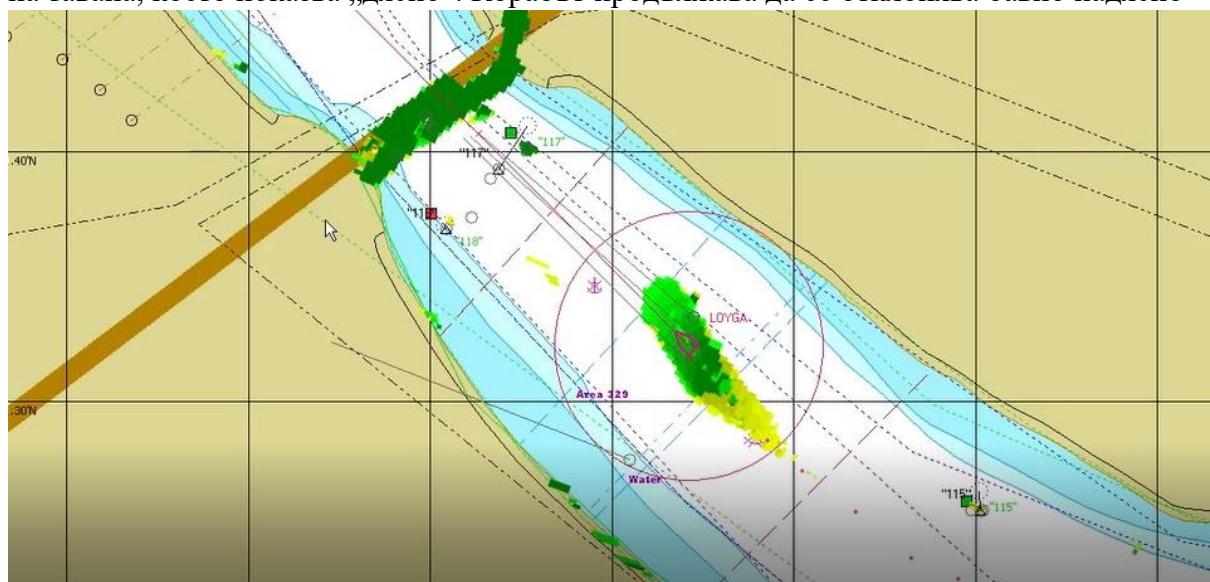
С цел коригиране на сноса надясно, приблизително в 12:56:03 ч. (фиг. 8), пилотът командва „Ляво 10“ (Port 10). Виждайки, че носа на кораба се отклоня надясно вместо наляво, пилотът командва „Ляво 20“ (Port 20) и поглежда индикатора на перото на руля на тавана, което показва „дясно“. Корабът продължава да се отклонява бавно надясно

**Фиг. 8 – Позиция на кораба в момента на подаване на командата „Ляво 10“ от пилота.**

Комисията по разследване счита, че при подхождане на кораба към двойка буеве 117-118, рулевиът разбира и изпълнява погрешно командата на пилота и отклонява руля вдясно вместо вляво, което има за резултат засядането на кораба. Комисията отхвърля възможността за подадена грешна команда от страна на пилота.

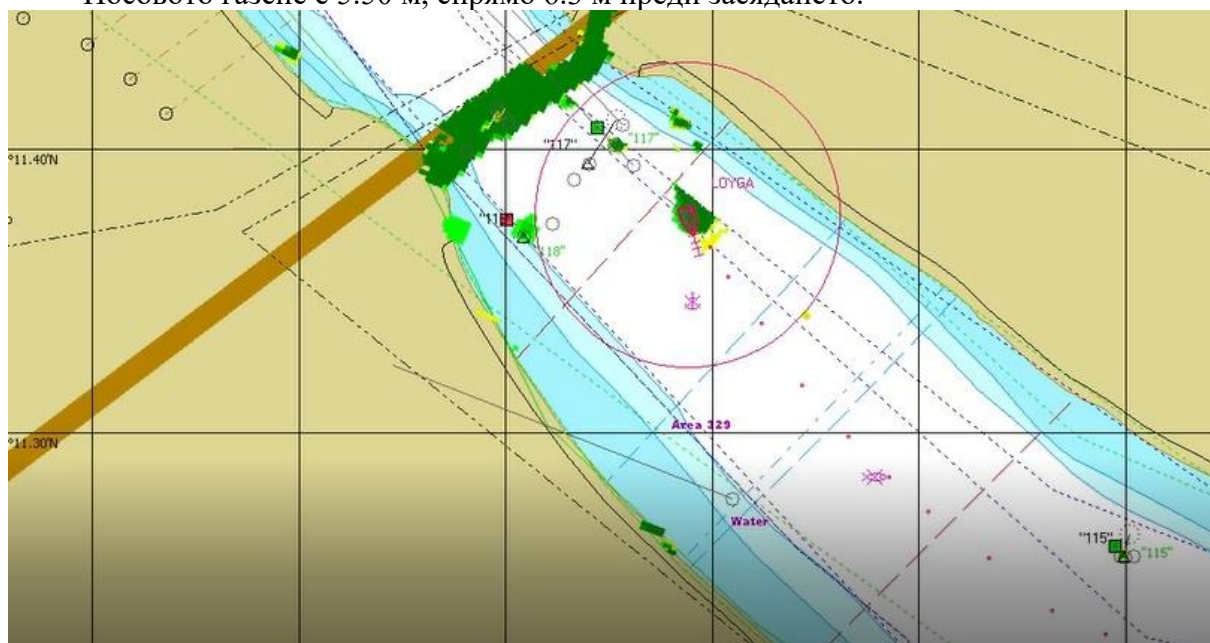
**Фиг. 9 – Радарно изображение на м/к „LOYGA“ в мястото на засядането**
