**РЕПУБЛИКА БЪЛГАРИЯ**  
**НАЦИОНАЛЕН БОРД ЗА РАЗСЛЕДВАНЕ НА ПРОИЗШЕСТВИЯ ВЪВ ВЪЗДУШНИЯ,**  
**ВОДНИЯ И ЖЕЛЕЗОПЪТНИЯ ТРАНСПОРТ (НБРПВВЖТ)**

**ОКОНЧАТЕЛЕН ДОКЛАД**

**разследване на железопътно произшествие – пожар в локомотив № 91520044063-3,  
обслужвал пътнически влак № 80132 в гара Ямбол на 20.07.2023 г.**

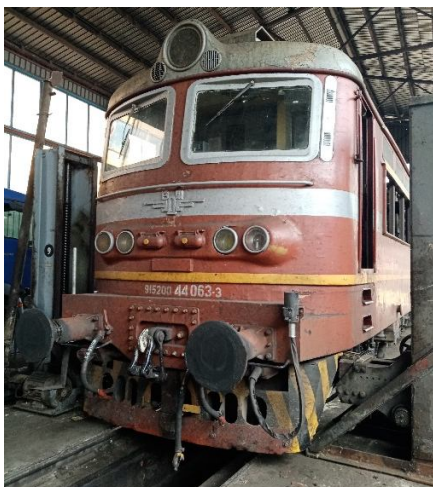
Фиг. 1.2.

Нанесени са материални щети на опожарения локомотив № 91520044063-3, обслужвал ПВ № 80132 (фиг. 1.2 и 1.3).

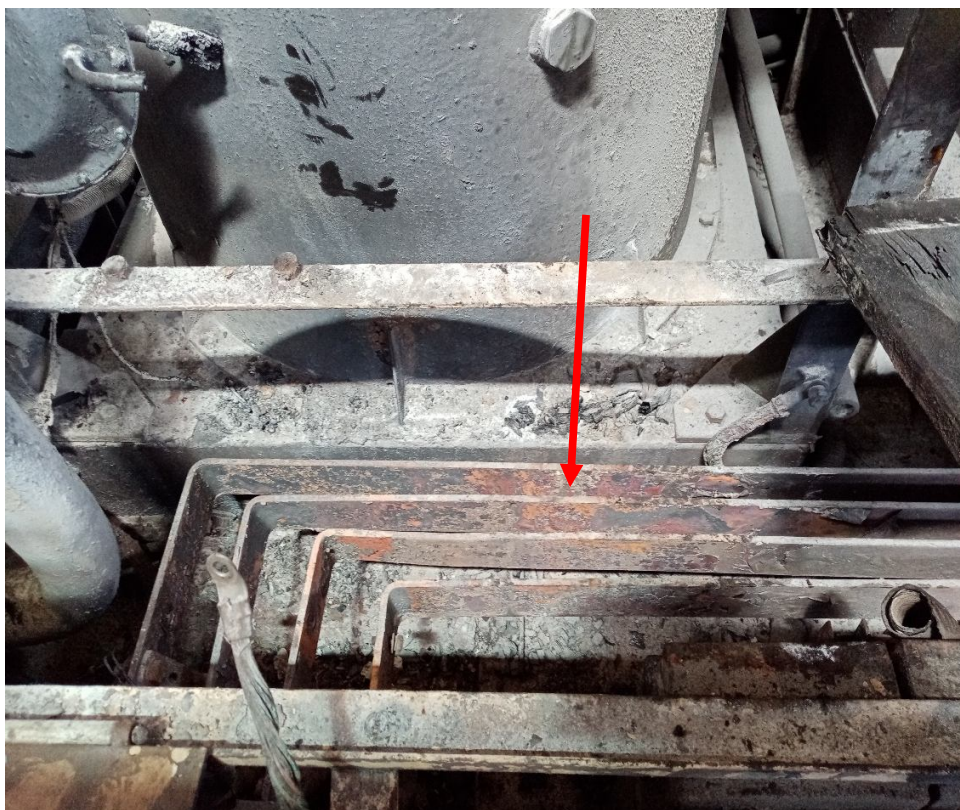
1. Опожарени захранващи шини, свързващи изправителя с тяговия двигател през клемно табло на 3-ти тягов двигател (фиг. 4.7);

Фиг. 4.7. Опожарени шини на клемно табло на 3-ти тягов двигател.

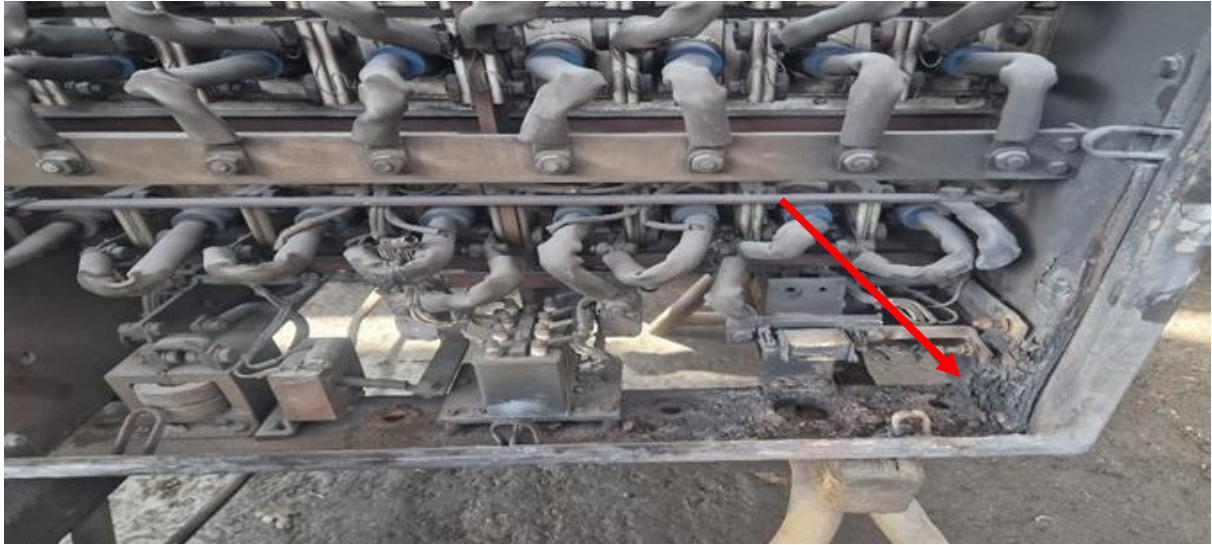
2. Опожарен тягов токоизправител 022 (фиг. 4.8) в зоната на спомагателния изправител 221 на двигател компресора 235;

**Фиг. 4.8. Опожарен тягов токоизправител 022.**

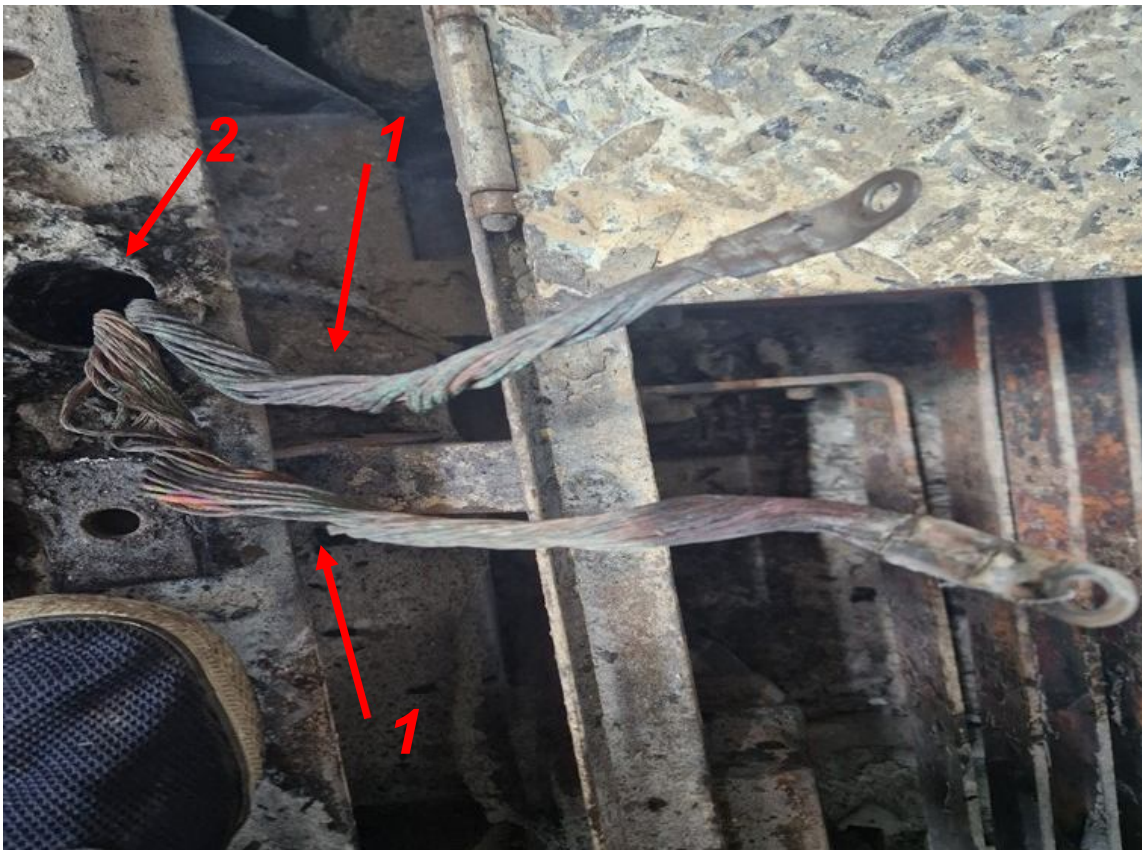
3. Изгоряла изолация на силови кабели на втори двигател компресор 235 (фиг. 4.9, поз. 1);

**Фиг. 4.9. Силови кабели на втори двигател компресор 235.**

4. След демонтиране на изправителна група 022 – констатирано бе нарушаване на изолационните подложки на шините на втори двигател компресор. Основно е опожарен силовият кабел на двигател компресора и неговият защитен предпазител Р7 (фиг. 4.9, поз. 2).

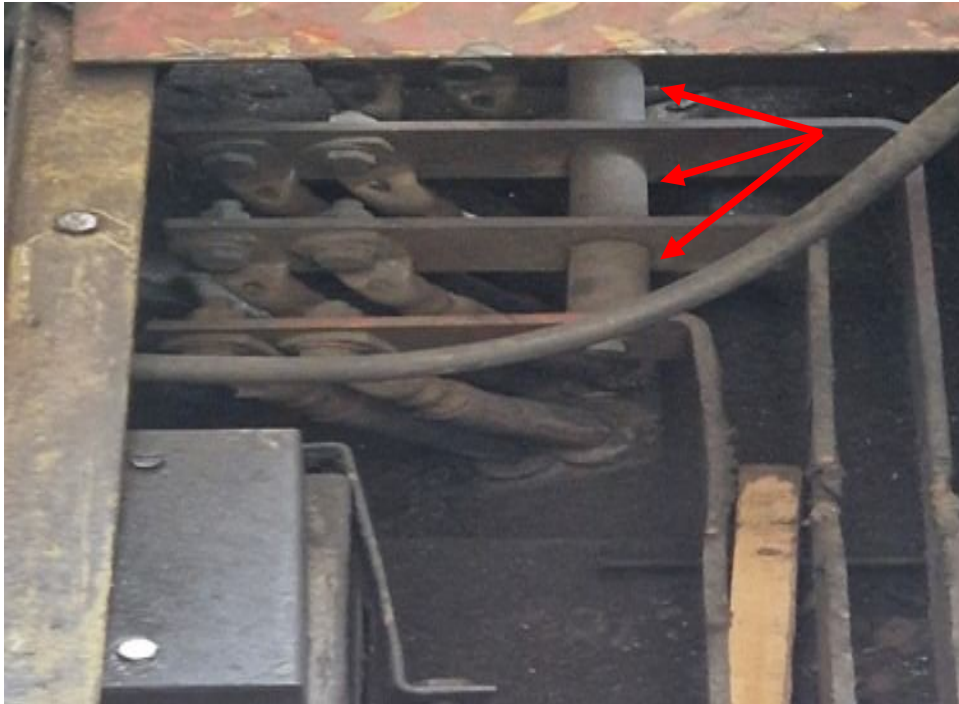
5. Проверено беше второ клемно табло на втори тягов двигател. Установи се, че няма наличие на прах и масло след извършения подемен ремонт на локомотива. Шините са позиционирани една от друга с изолационни втулки (фиг. 4.10).

**Фиг. 4.10. Силови кабели на второ клемно табло на тяговия двигател с изолационни втулки.**

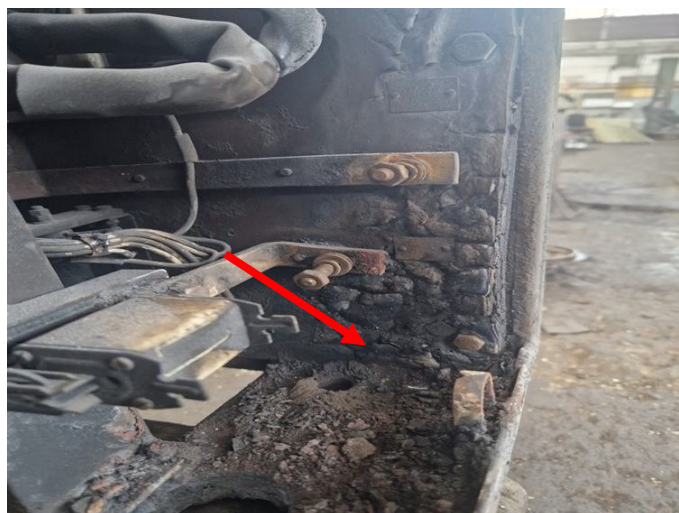
6. С протокол 17 е потвърдено, че от пожарната сигнализация е задействал термичният предпазител 527.4 и е светнала лампа пожар 531 на пулта за управление на локомотива. Според показанията на машинистите лампа пожар 531 не е задействала.
7. С протокол 16 бе установено, че капацитетът на пусковия кондензатор на втора двигател помпа 239 е в норми и не може да е причина за запалване на локомотива.
8. С протокол 12 беше извършен оглед и измерване на токоизправителен шкаф 022. Установено бе: опожарена изолационната дъска (фиг. 4.11) на втори токоизправителен

**Фиг. 4.11. Опожарена изолационна дъска.**

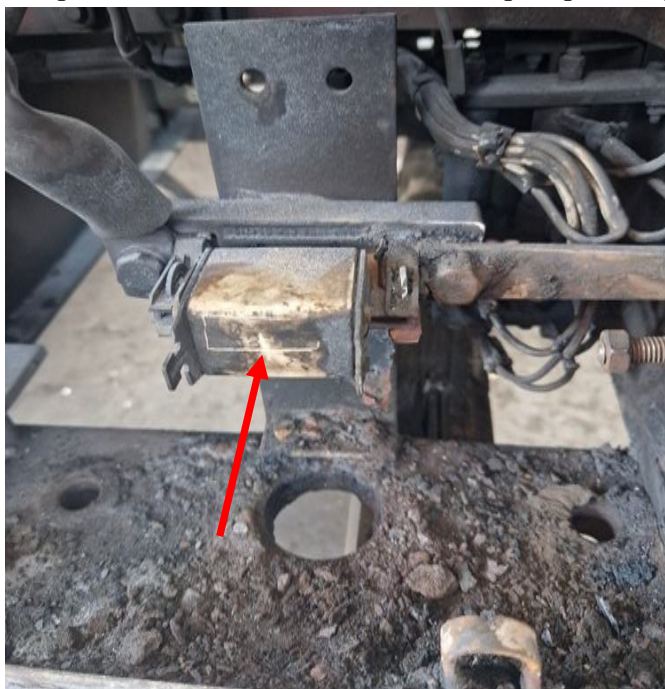
шкаф 022, прегорели силови кабели на втори двигател компресор 235 и наличие на хлабава връзка от силовия предпазител Р7 към двигател компресора 235 (фиг. 4.12).

**Фиг. 4.12. Предпазител Р7 на двигател компресора.**

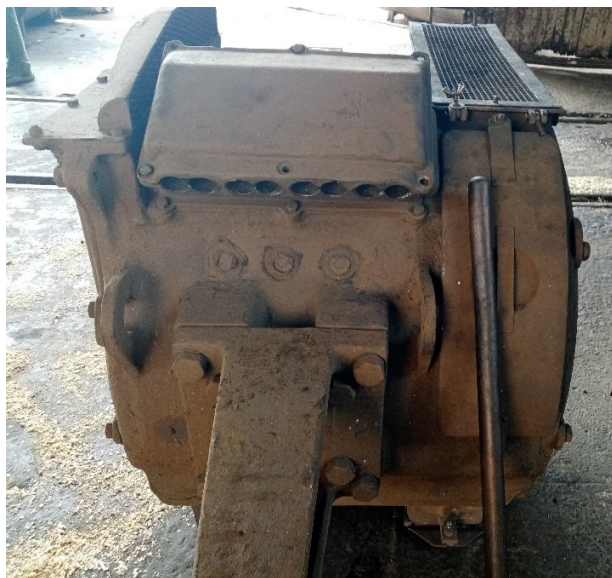
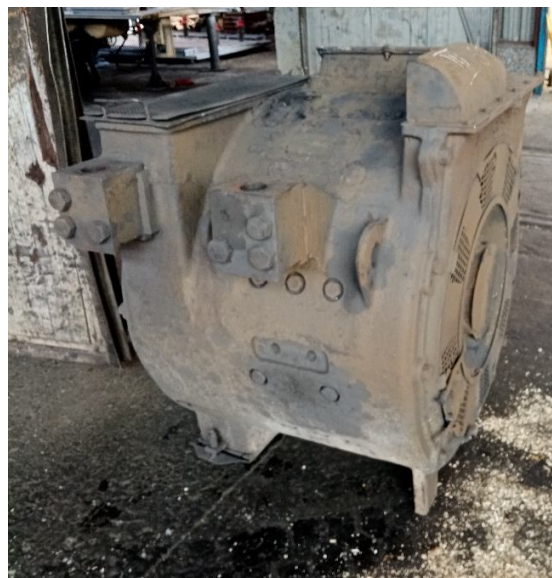
**Фиг. 4.13.**

9. С протокол 13 бе проверен компресор 235 и се констатира слаб дебит, счупени клапани, което е довело до продължителна работа на двигател компресора 235 и до прегряване на силовите му кабели.
10. С протокол 14 бе установено, че целостта на силовите кабели на трети тягов двигател не е нарушена (фиг. 4.13 и 4.14).

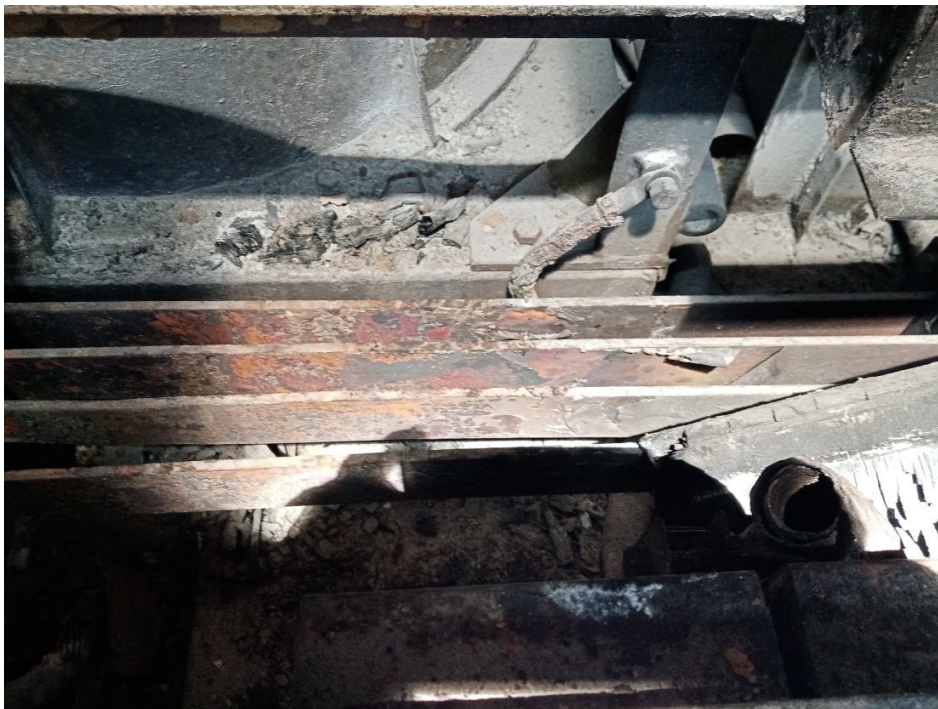
**Фиг. 4.18.**

Бе установена промяна в цвета на тоководещите шини към междинното клемно табло на трети тягов двигател, което можеше да бъде една от причините за запалването (фиг. 4.18).

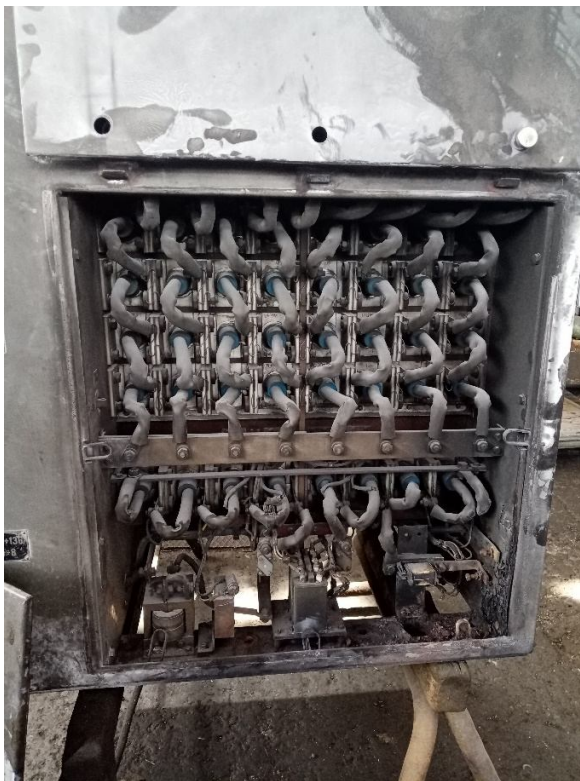
**Фиг. 4.20.**

При огледа на свалените агрегати бе установено, че има промяна на цвета в долната част на металния корпус на токоизправителния блок, както и обгорели и овъглени елементи в същата

област (фиг. 4.20). Там е разположен захранващият блок на компресора, както и неговият стопяем предпазител (фиг. 4.21).

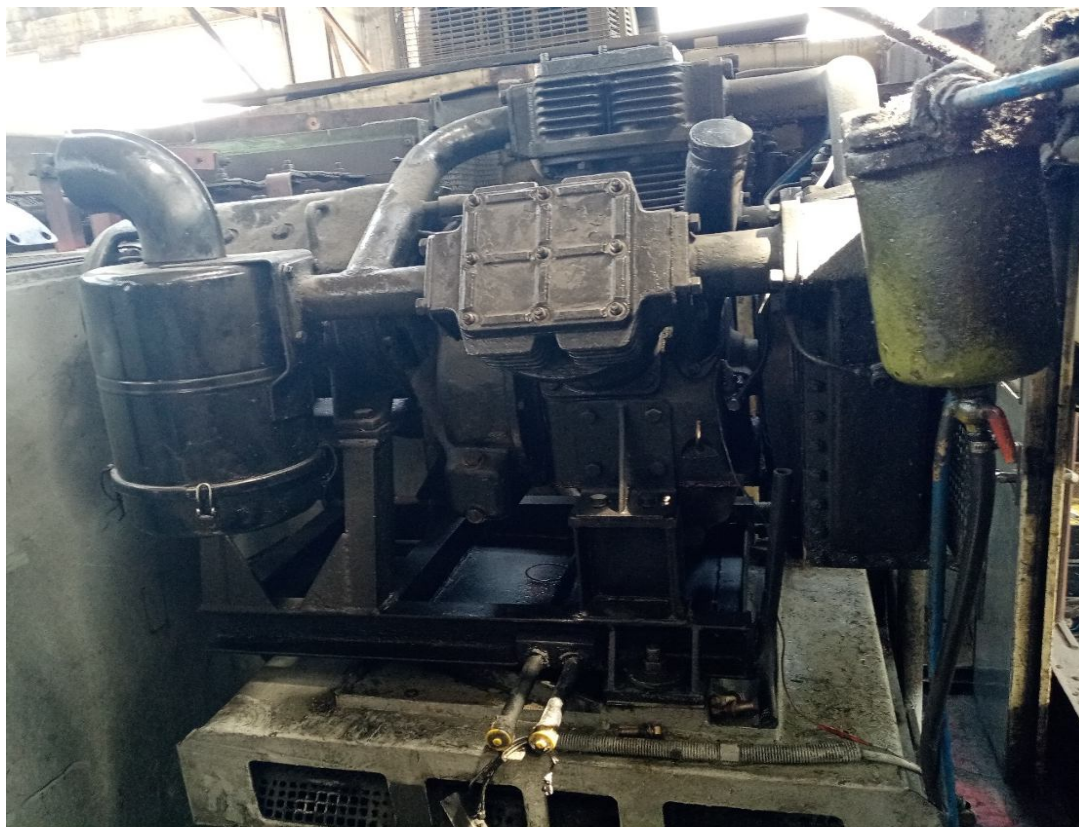
**Фиг. 4.22.**

При огледа и разглобяването на компресора бе установено, че има два счупени клапана, което е довело до намаляване дебита при работа на компресора, което от своя страна принуждава самия компресор да работи по-продължително време за набавяне на необходимия сгъстен въздух, вследствие което се повишава работната му температура, както и токът, с който се захранва неговият електродвигател. Това е причинило повишаване температурата на захранващия блок до недопустими стойности, което в крайна сметка е довело до стопяване на изолацията и запалване на кабелите и останалите елементи, намиращи се в тази област (фиг. 4.22).

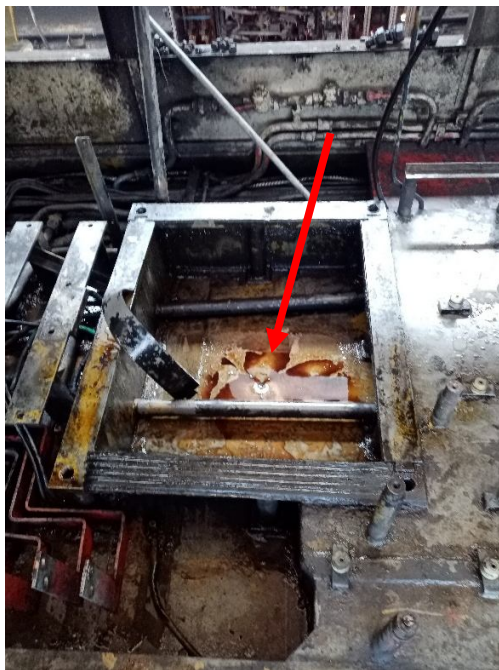
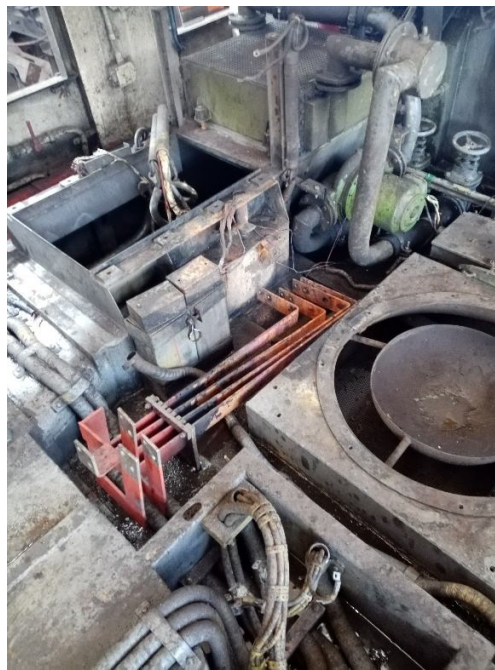
Фиг. 4.23.

Направен е допълнителен оглед и бе установено, че във ваната под тяговия изглаждащ реактор, както и във въздушния канал за охлаждане на реактора и токоизправителния блок се е събрало немалко количество масло, което е изтекло от въздушния компресор и заедно с насъбрания прах и други нечистотии силно са замърсили канала и по този начин са допринесли за създаване на пожароопасна среда в тази област (фиг. 4.23 и 4.24).

Наличното количество масло се е събрало от пропуски в уплътненията на въздушния компресор или от прокапване след зареждане с масло. По време на движение на локомотива прокапалото масло се стича върху изглаждащия реактор 080.

- С препоръка 5 се предлага БДЖ ПП ЕООД да възложи на локомотивните депа всеки локомотив, влязъл за ТП, машинното помещение да се почиства редовно с прахосмукачка, а на всяко МПР големите агрегати да се демонтират и почистват основно;
