ОКОНЧАТЕЛЕН ДОКЛАД

РАЗСЛЕДВАНЕТО НА МНОГО ТЕЖКО ПРОИЗШЕСТВИЕ -
СМЪРТ НА ЧЛЕН ОТ ЕКИПАЖА НА МОТОРЕН КОРАБ
“ИНДРА II” В ТЕРИТОРИАЛНОТО МОРЕ НА РЕПУБЛИКА
БЪЛГАРИЯ

2017 г.

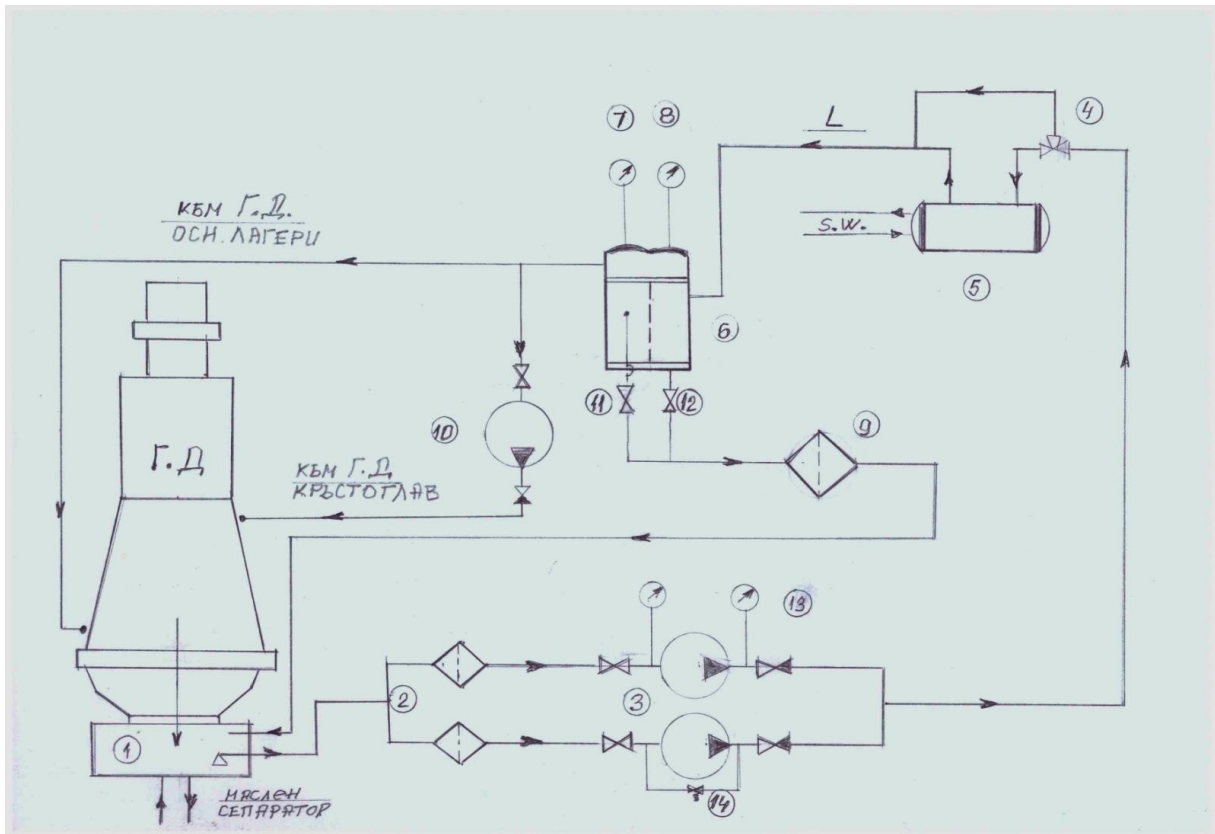
Фиг. 2. Схема на част от маслената система (главен двигател).

По време на маневрата на кораба за влизане в пристанището, налягането на маслото на входа на двигателя спада рязко от работните 4.4-3.4 кгс/см², на почти 0 кгс/см² при работеща маслена помпа. В същото време сработва предпазният клапан 14 (фиг. 2) на маслената помпа поради повишено налягане преди филтъра. За екипажа е очевидно, че причината за ниското налягане на маслото се дължи на замърсени филтри от маслената система на двигателя и предприема действия по тяхното почистване.

При изключена маслена помпа са извадени и почистени смукателните филтри 2 (фиг. 2). Помпата отново е включена, но налягането на маслото на изхода на МАХ-филтъра остава 0 кгс/см² по показанията на манометъра 7 (фиг. 2), докато стрелката на индикатора за замърсяване 8 (фиг. 2) е в червения сектор, което показва, че проблемът е в главния маслен филтър.

Помпата е изключена за трети път. Кранът за обезвъздушаване 11 (фиг. 2) и дренажният кран 12 (фиг. 2) са отворени, но показанията на диференциалния манометър, монтиран на филтъра остават в червената зона, знак, че в системата между невъзвратния клапан на помпата и филтърните елементи има остатъчно налягане /при последвалото почистване на системата след инцидента е било установено, че дренажният кран е бил напълно запушен/. Този факт не е отчетен от работещите по отстраняване на аварията и се пристъпва към отваряне на лявата секция на главния маслен филтър, без да се изчака дренирането на маслото и спадането на налягането в системата. Третият механик и моториста, работещи по демонтирането на капака са предупредени от главния механик да внимават за нов разлив на масло.

- Случаят е обсъден на Onboard Safety Committee Meeting.
- Отстранени са забележките по маслената система. Маслото от танк 1 (фиг. 2) е прехвърлено в друг танк, след което същият е отворен и почистен от екипажа. Почистен е масленият охладител 5 (фиг. 2) с помощта на химикал-реагент. Отремонтиран е масленият сепаратор. Извършено е механично почистване на МАХ-филтъра 6 (фиг. 2) и е отпушен дренажният кран 12 (фиг. 2).

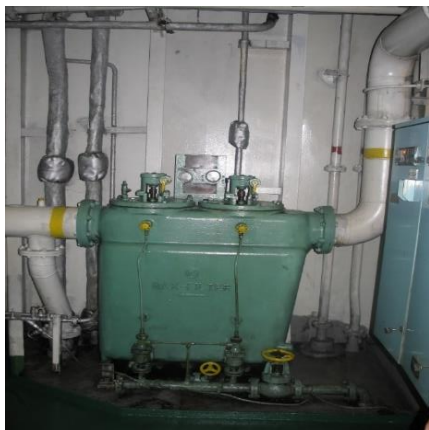
Фиг. 3 Главен маслен филтър

Главният маслен филтър (MAX-FILTER) (фиг. 3) е двусекционен, производство на фирмата Niikura Kogyo Co Ltd, модел MF-LSM. Представлява чугунена метална кутия с размери: височина 1.20 м; широчина 1.0 м и дълбочина 0.50 м. Съдържа в себе си две изолирани пространства с височина 1.0 м и цилиндрични отвори в горната част с диаметър 0.35 м, в които се монтират цилиндричните филтърни елементи.

Допълнителна съпътстваща причина за произшествието е свързана с конструктивното оформление на главния маслен филтър. Филтърът е разположен под система от тръбопроводи и сравнително голямата му височина поставят под въпрос бързото и безопасно отваряне и изваждане на елементите с цел почистване. Няма предвиден друг начин за бързо повдигане и изваждане на елементите освен на ръка, чрез стъпване върху корпуса на филтъра.

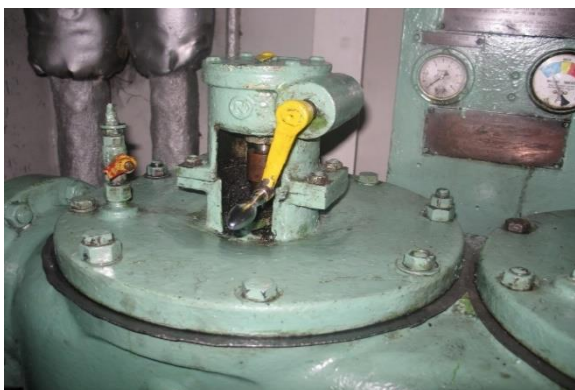
Фиг. 4.
Капак на лявата секция на филтъра
със системата за ръчно почистване.

Предвидена е възможност филтърните елементи да бъдат почиствани без тяхното изваждане, посредством системата „backwashing“, със завъртане на цилиндричните филтърни елементи, ръчно от устройства, монтирани върху двата филтърни капака (фиг. 4) и отваряне на крановете 12 (фиг. 2) за дрениране на отстранените замърсявания. Именно това устройство, при изхвърлянето на капака нагоре е причина за тежките наранявания на механика.

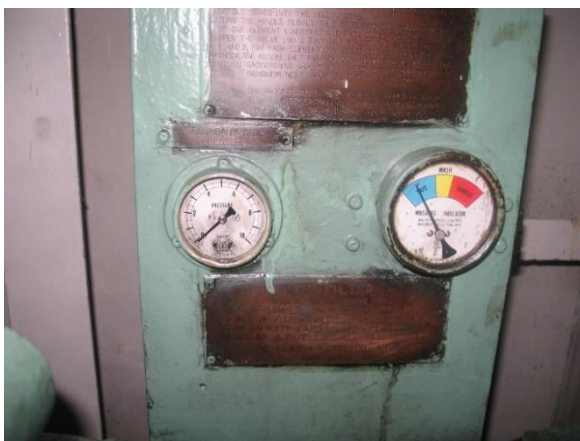
Фиг. 6. Манометри на МАХ филтъра

Левият манометър отчита налягането на маслото след филтъра. Десният /диференциален/ манометър показва степента на замърсяване на филтърните елементи, отчитайки разликата в налягането на маслото преди и след филтъра. Скалата на манометъра е разделена на три сектора – син, жълт и червен. Показанията на стрелката в синия сектор (*safe*) са индикация за нормална работа на филтъра, в жълтия (*wash*) – изисква се почистване, а в червения (*danger*) – предупреждение за пълно запушване.

Основна причина, довела до много тежкото произшествие е неспазването на мерките за безопасност при работа със съдове под налягане, дължащо се на нервността и желанието по-бързо да бъде отстранена повредата. Не е обърнато внимание на индикацията на диференциалния манометър за високо налягане на маслото в МАХ-филтъра. Не е взето под внимание предупреждението на главния механик, работещите да се отдалечат от филтъра. Не са спазени елементарните мерки за безопасност при действията по демонтирането на капака на филтъра – предварително частично развиване на гайките, задържащи капака.

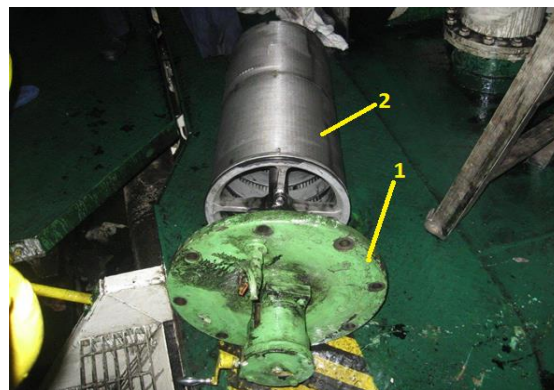
Фиг. 5.
Демонтираните капак на филтъра (1)
и филтърен елемент (2).

В потвърждение на горното, огледа на филтърния елемент на лявата секция на МАХ-филтъра след инцидента е показал, че същият е бил напълно запушен.

Работното налягане на маслото в МАХ-филтъра е в диапазона $4.2 \div 3.4 \text{ кг/см}^2$. При диаметър на дъното на филтърния елемент от 0.30 м., това налягане поражда сила

от около 3 тона, изтласкваща като бутало филтърния елемент във вертикална посока нагоре.

При изключена маслена помпа, високото остатъчно налягане при отварянето на лявата секция на филтъра, както и разплискването на голямо количество масло се дължат на наличието на въздух в системата. Какви са причините: След изваждането, почистването и монтирането на десния филтърен елемент, неговата филтърната кутия не е била обезвъдушена чрез предвидения за целта кран. Останалият в дясната секция остатъчен въздух постепенно е бил увлечен и се е задържал и в лявата секция на сдвоенния филтър и входящата част на маслопровода L (фиг. 2), където, образувайки въздушна възглавница, се е компресирал до работното налягане на маслената система, около 4 бара. При опита за отваряне на лявата секция, екипажът не е изчакал пълното дрениране на маслото и спадане на налягането, което е било затруднено допълнително от запушването на дренажния кран и напълно блокирал лев филтърен елемент. Именно това повишено налягане на наличния в тялото въздух се стреми да изтласка филтърния елемент нагоре заедно с капака, ако същият е освободен от задържащите го гайки.

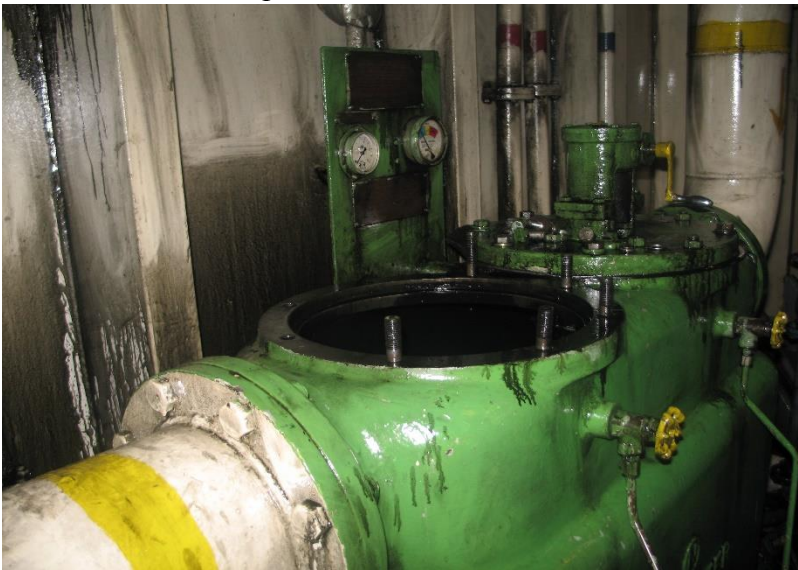
Развити и отделени са осемте гайки, фиксиращи капака на секцията, но капакът не се отделя от корпуса – поради залепване на уплътнението и факта, че част от шпилките на капака са изкривени (фиг. 8). Това затруднява свободното движение на капака и дори при развити гайки има вероятност същият да бъде задържан от шпилките на място. Неколкократните опити за демонтирането на капака са неуспешни.

Фиг. 8. Гърловина на лявата секция с изкривени шпилки.

Задържането на капака към тялото на филтъра се дължи на залепване на уплътнението на капака и на кривината на част от шпилките.

- неработещ маслен сепаратор и като резултат - силно замърсено масло в масления танк на главна машина с наличие на тежки утайки, които могат да причинят бързо замърсяване и запушване на фините маслени филтри.
- деформирани шпилки, задържащи капака на лявата секция на МАХ-филтъра.

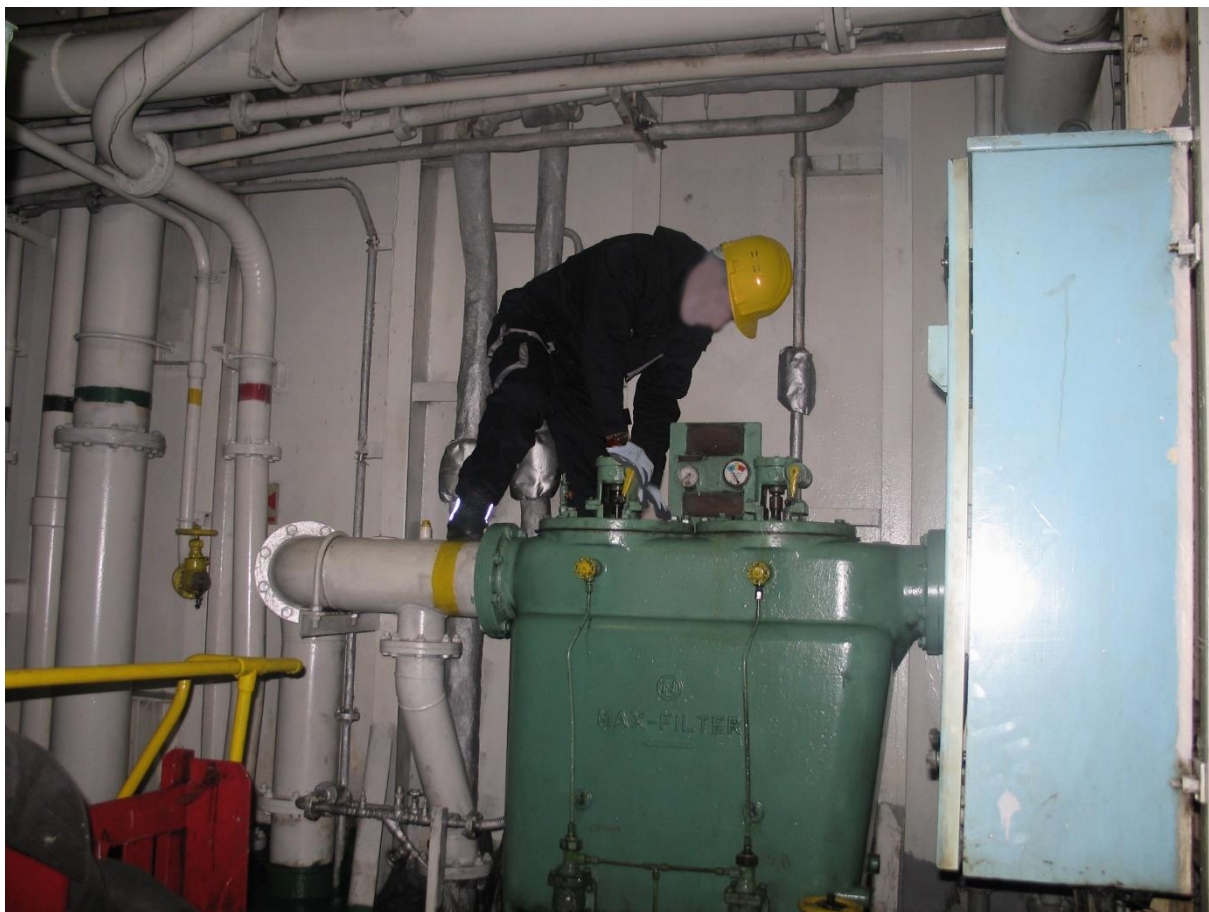
Към 23:05 третият механик, без изрично да му е разпоредено, се качва на корпуса на филтъра и надвесен над капака на секцията се опитва да го освободи с помощта на чук. Внезапно капакът, заедно с филтърния елемент са изхвърлени със сила нагоре, удряйки третия механик в областта на гръдния кош и притискайки го към тръбопроводите на тавана на машинно отделение. От откритата секция на филтъра във всички посоки под налягане се разплисква масло, обливащо помещението и работещите в него.

Фиг. 9 Позиция на механика по време на отваряне на филтъра /възстановка/.

тотално забиване на двата фини маслени филтри. Почистването на десния филтър елемент, както се споменава по-горе, не е отстранило проблема и се предприема изваждането на левия филтър елемент на главния маслен филтър, като последна възможна преграда за свободното циркулиране на маслото. След неговото почистване системата би трябвало за заработи нормално. Според екипажа, при нито едно от предшестващите инцидента разхерметизирания на системата за изваждане и почистване на филтърни елементи, предвид на по-дългия период за тези операции, не е наблюдавано наличие на остатъчно налягане или разлив на масло. Това, по всяка вероятност, е притъпило вниманието за безопасна работа на личния състав от машинна команда, а в съчетание с нервността, породена от аварийната ситуация и желанието за бързо рестартиране на главния двигател, и чувството за самосъхранение на третия механик в стремежа успешно да отстрани проблема. Не е обърнато внимание на показанията на диференциалния манометър, стрелката на който е била в червения сектор, знак, че във филтъра има високо остатъчно налягане. Добрата морска практика предполага капациите на съдове под налягане да се освобождават напълно след предварително, минимално развиване на резбовите съединения, за да се провери за остатъчно налягане. Вместо това, всичките 8 гайки, задържащи капака, са били развити и отстранени. Фактът, че капакът остава на мястото си, още веднъж въвежда в заблуждение личния състав, че липсва налягане в системата. Решението на третия механик да се качи върху корпуса на филтъра и да се наведе над капака, с цел по-лесното му отваряне и изваждането на филтърния елемент се оказва фатално.
