РЕПУБЛИКА БЪЛГАРИЯ
НАЦИОНАЛЕН БОРД
ЗА РАЗСЛЕДВАНЕ НА ПРОИЗШЕСТВИЯ ВЪВ ВЪЗДУШНИЯ, ВОДНИЯ И
ЖЕЛЕЗОПЪТНИЯ ТРАНСПОРТ

ОКОНЧАТЕЛЕН ДОКЛАД

**разследване на железопътно произшествие – дерайлиране на
локомотив № 46041 от директен товарен влак № 30682 при влизане в гара
Костенец на 15.07.2020 г.**

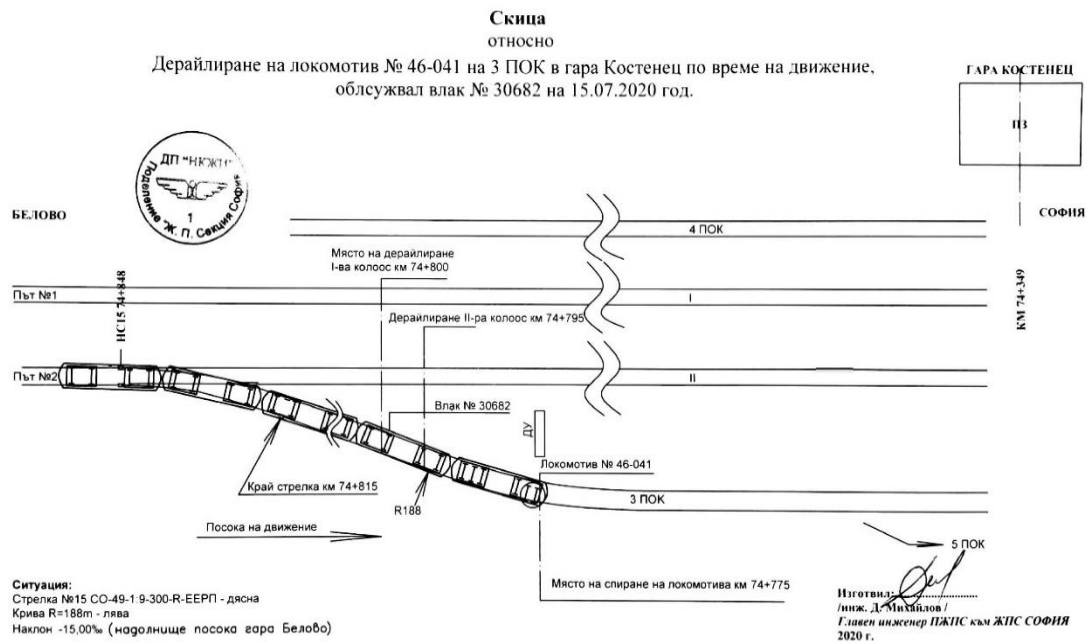
Фиг. 1.2.

Непосредствена причина за реализиране на произшествието (дерайлиране на първите две колооси на локомотив № 46041 в кривата след стрелка № 15 на трети приемно-отправен коловоз на гара Костенец) е съчетание на неизправности в междуталиговия съединител на локомотива и допълнително възникналата странична напречна хоризонтална сила от външното водещо дясно колело на първата по посока на движението колоос (шеста на локомотива), предизвикана от недопустими флешови разлики на железния път в лявата крива с радиус $R=188$ м (фиг. 1.2).

- С препоръка 4 се предлага ДП НКЖИ да приведе трети коловоз на гара Костенец в съответствие с изискванията на т.3.3.6 и т.3.3.12.7. от Инструкцията за устройство и поддръжане на горното строене на железния път и жп стрелки (за контракриви без надвишение без преходни криви и без междинна права).

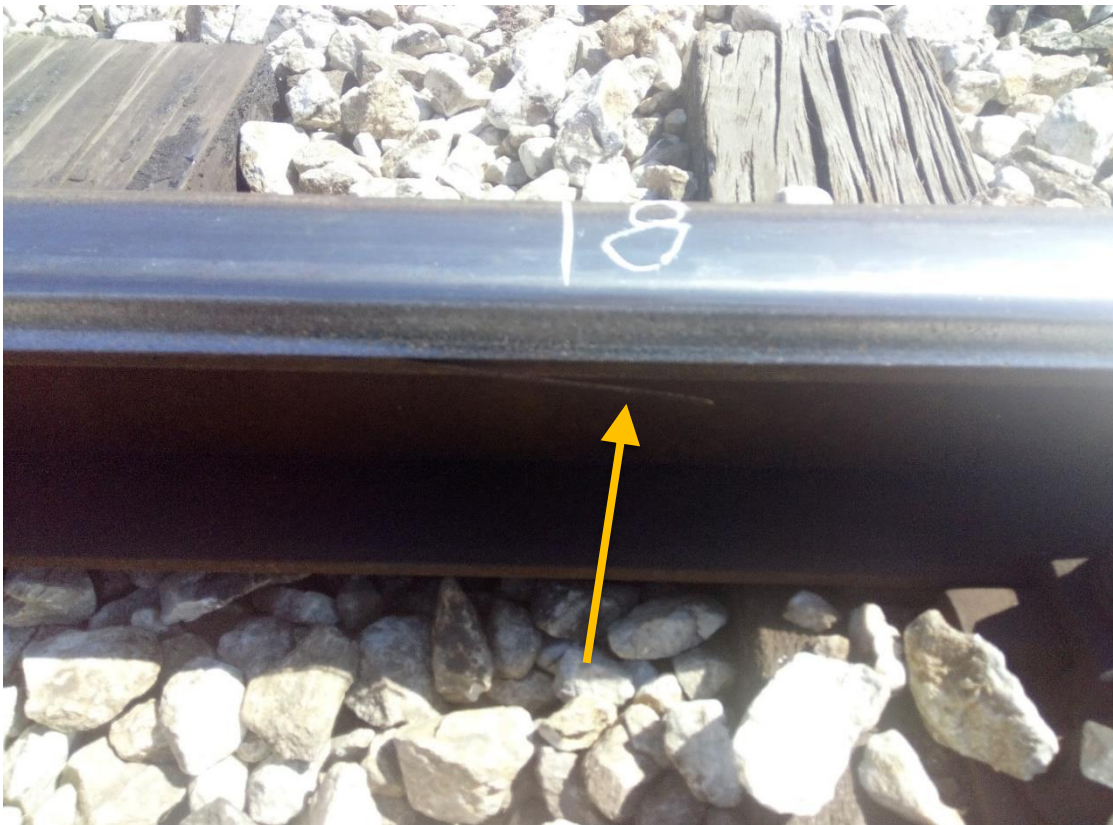
Фиг. 4.6.

При огледа на мястото на покачване на колооста върху релсата и преди него се констатира визуално, че от вътрешната работна странична повърхност на главата на водещата дясна релса в кривата има следи от стружки. Това е предизвикано от взаимодействието между първата водеща колоос на локомотива и дясната релса и е показател за нарушено нормално взаимодействие при вписването на локомотива в кривата (фиг. 4.6).

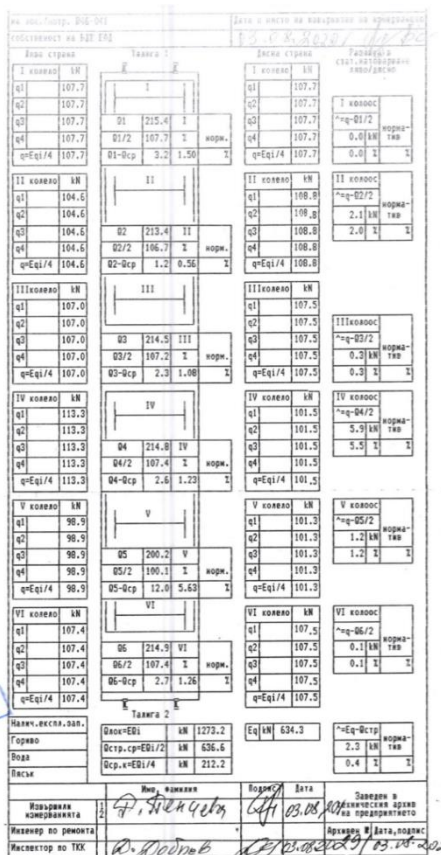
Фиг. 4.13.

- В натоварването на 4-та колоос на локомотива са налице отклонения на ляво/дясно колело от 5,5 % (допустимата разлика е 5 %). Всички останали 5 оси по този показател са в допусковото поле;
- В натоварването на 5-та колоос на локомотива са налице отклонения на ляво/дясно колело от 5,63 % (допустимата разлика е 2 %). Всички останали 5 оси по този показател са в допусковото поле;

Тези отклонения са минимални и имат несъществен характер, констатирани са след произшествието и не могат да бъдат считани като причина за неговото възникване.

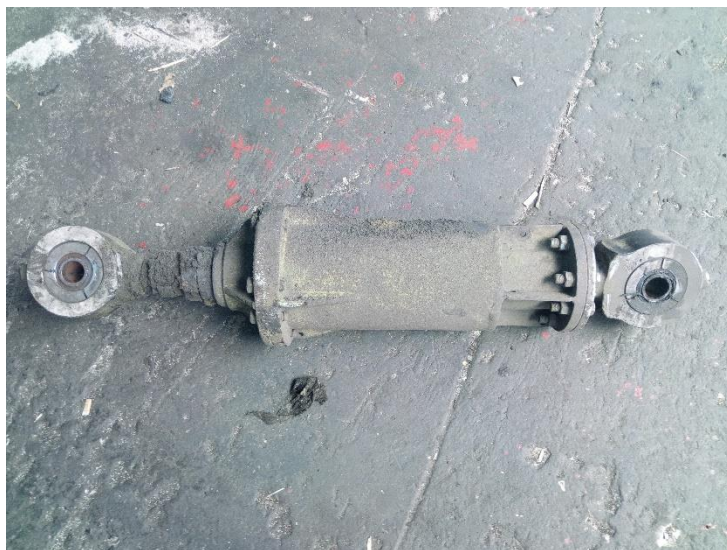
Фиг. 4.20.

При огледа Комисията констатира, че техническото състояние на съединителя е незадоволително, най-вече поради неправилното му поддържане (фиг. 4.20). Бе установено,

Всички изброени констатации водят до извода, че занемареното състояние на междуталиговия съединител и повишеното вследствие на това триене между отделните му части неколкосткратно са повишили съпротивителните сили при завъртане на талигите, което е превърнало еластичния междуталигов съединител в твърд съединител, влошавайки силовото взаимодействие между локомотива и железния път при движението му в контракривата.

- С препоръка 1 се предлага БДЖ ТП ЕООД при извършване на планови прегледи и ремонти на локомотиви серия 46000 да се спазват изискванията на техническата документация за ремонт и поддръжка на междуталигов съединител;

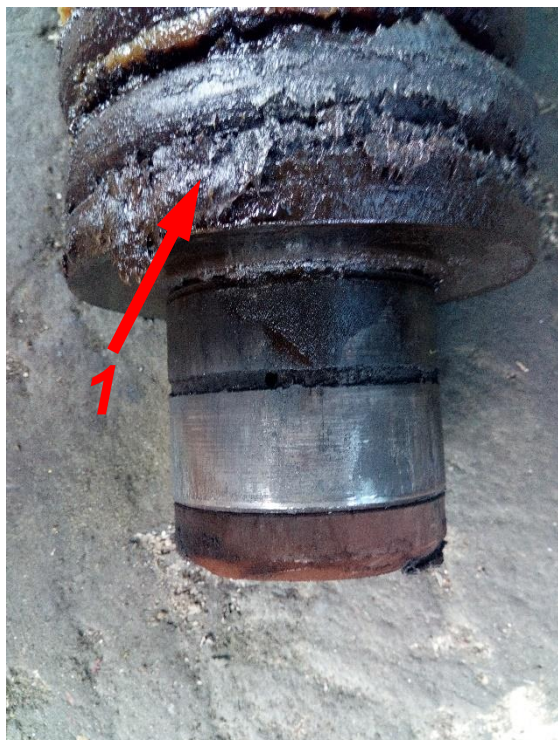
Фиг. 4.21.

че е гресирана единствено пружината на съединителя (фиг. 4.21, поз. 1), която не се нуждае от такова третиране, а триещите повърхнини на отделните втулки, осигуряващи действието на съединителя (разпъване и свиване) чрез относителното си преместване една спрямо друга не са гресирани (фиг. 4.22,
