ОКОНЧАТЕЛЕН ДОКЛАД

техническо разследване на железопътно произшествие – дерайлиране на седем пълни вагона от състава на товарен влак № 50505 при преминаване транзит през гара Петърч на 28.08.2016 г.

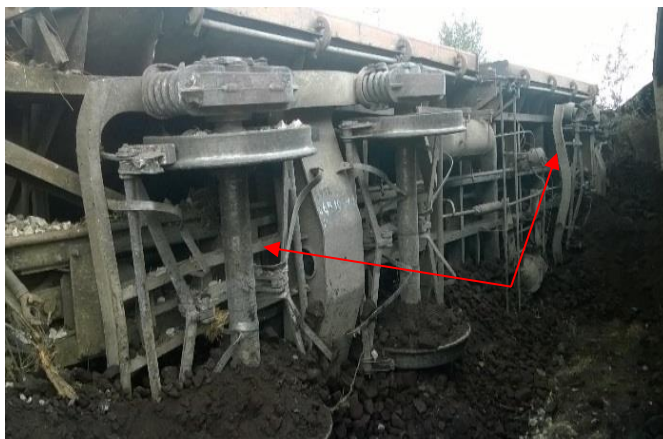
Фиг. 1

При транзитното преминаване на влака през гарата след стрелка № 2 на около 2 метра от началото на прелеза на км 21⁺²⁵³, който е в района на гарата дерайлира четвъртият по ред вагон № 84 52 665 1054-2, като двете талиги остават към рамата на вагона, а от първата талига са изпаднали и двете колооси. Втората талига е без видими повреди и деформации (фиг 1).

При дерайлирането няма видими следи от прескачането на реборда

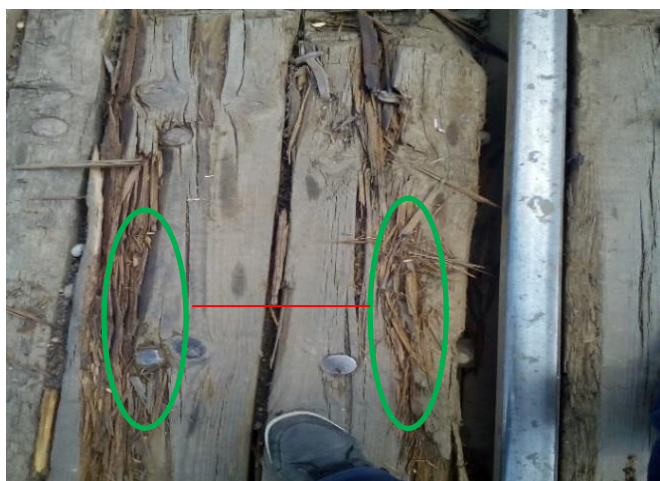
Фиг. 2

дерайлира и дясното колело на първата колоос на талигата, непосредствено преди прелеза. С отдалечаване вляво на първата дерайлирала колоос, след 7,20 м последва покачване на реборда на лявото колело на втората колоос върху лявата релса и движейки по главата на релсата, след около 0,8 м пада от външната страна на релсата, вследствие на което след около 0,7 м дерайлира и дясното колело на същата колоос. Следите от дерайлиралите колооси на първата талига са ясно очертани върху дюшемето на прелеза, (Фиг.2), като две бяха в междурелсието

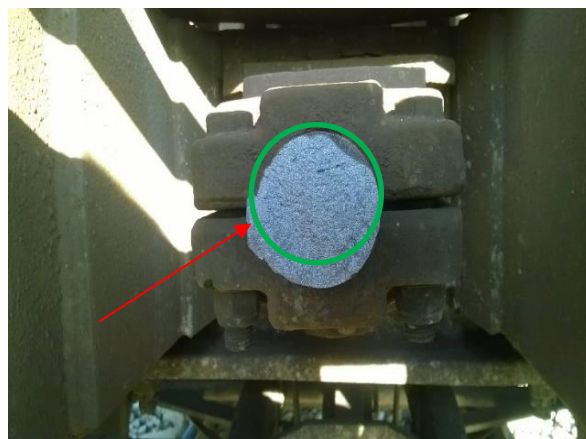
Фиг. 3

дерайлирането и на втората талига на вагона, а впоследствие и на още шест боря вагони от състава на влака. Вследствие на дерайлирането влака се скъсва между третия и четвъртия вагон от състава. Мястото на скъсване е (прехода от квадратна към кръгла форма) на тракционния прът на третия вагон (Фиг. 3). Морфологията на разрушената повърхност е изследвана визуално и с помощта на микроскоп. Извършено е визуално наблюдение на пробните образци от тракционния прът и не са забелязани пори или други видими с невъоръжено око дефекти. Поради технологичен или материален дефект и вследствие на

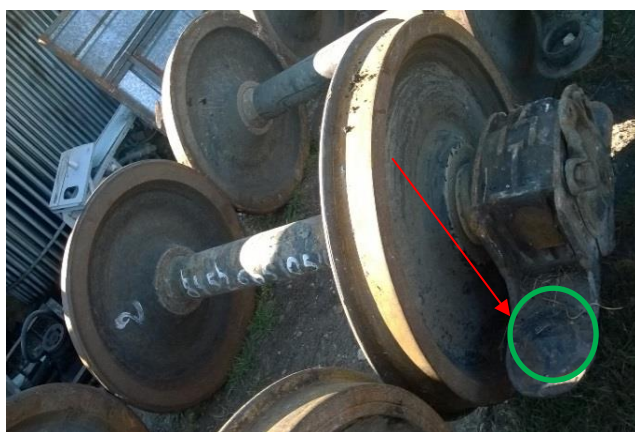
Фиг. 4

- на четвъртия вагон № 84 52 665 1054-2 е откъснат фиксатора за буксувата пружина държаща външната и вътрешна пружини на крилото на лявата букса.

че на втората колоос на първа талига е откъснат фиксатора за буксувата пружина държаща външната и вътрешна пружини за крилото на лявата букса (фиг. 4). При огледа пружините на лявата букса не бяха открити (липсваха).
