**ОКОНЧАТЕЛЕН ДОКЛАД**

**техническо разследване на железопътно произшествие –  
запалване във време на движение на електрически локомотив  
№ 44085.9 обслужвал бърз влак № 3622 в гара  
Сахране на 16.06.2016 г.**

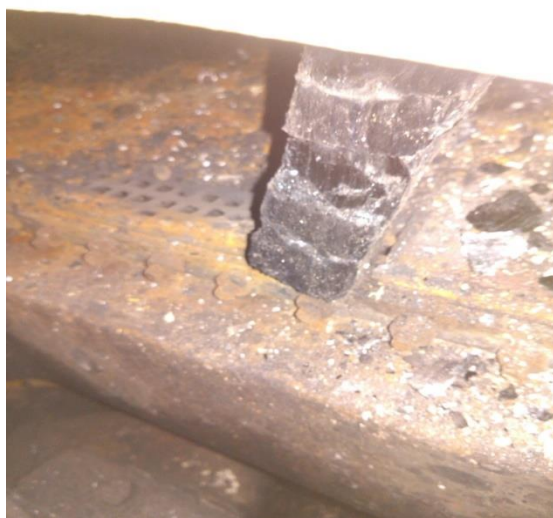
Фиг. 1

Комисията за разследване счита, че причината за запалването на локомотив 44-085.9 е наличието на дървено трупче под носещата решетка (скара) на изглаждащия реактор на спомагателните машини, който се намира върху радиатора за охлаждане на

маслото в тяговия трансформатор (фиг. 1 и 2). Самата решетка е заварявана многократно на едно и също място, което се дължи на умора на материала вследствие наличието на вибрации в решетката по време на движение. След **поредното скъсване на заварката, същата не е била възстановена, а вместо това в ремонтния пункт е поставено дървено трупче от чамов материал, което е служило за подпора на решетката по време на експлоатация (фиг. 5).**

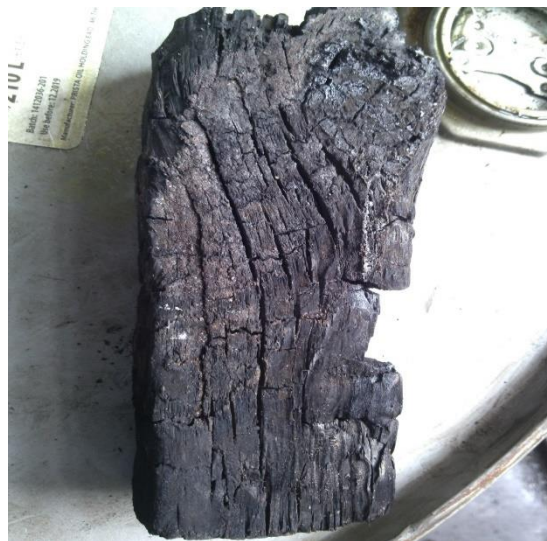
Фиг. 2

топлината се е натрупвала в трупчето (фиг. 2), като това е довело до характерното за дървения материал състояние на скрито горене – *тлеене*, което от своя страна е

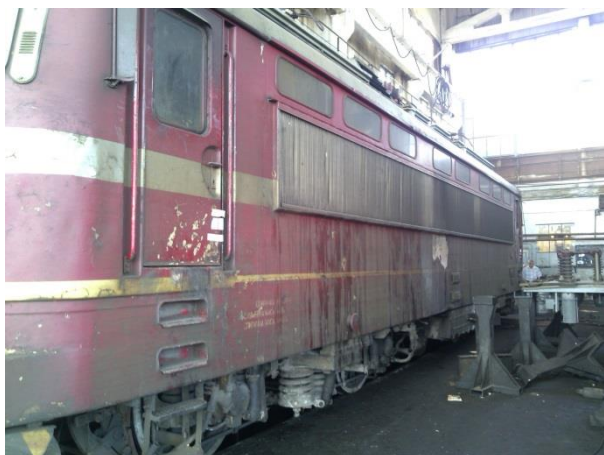
**Фиг. 3**

По време на огледа бе установено, че огънят е възникнал в средата на машинното отделение и по-точно, във високоволтовата камера (ВВК), след което се е разпространил към покрива на локомотива и е изгорил почти цялото оборудване от вътрешната страна на покрива, като кабели, изолатори и др., както и част от оборудването, което се намира от горната страна на покрива. Пламъците са засегнали подпокривното оборудване, след което са се насочили надолу, водени от въздушната струя, предизвикана от охлаждащите вентилатори, запалили са част от подовите настилки и по тази причина се е появило обгоряло петно от дясната страна на коша на локомотива по посока на движение (фиг. 3 и 4). Това първоначално насочи комисията към търсене на причината или в захранването

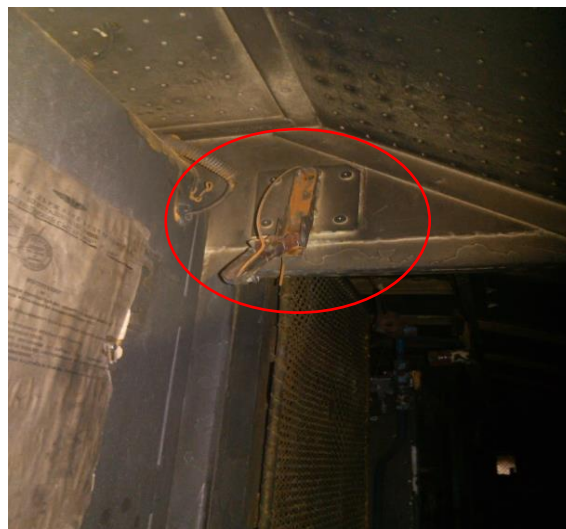
Фиг. 6

останалите елементи от електрическото оборудване. Особено притеснителен е фактът, че противопожарната инсталация на локомотива не се е включила, въпреки че е била задействана от локомотивната бригада (фиг. 6 и 7), и по това е допринесло допълнително разрастване на пожара.

1. Незабавна проверка за изправността на пожарогасителните и пожароизвестителните инсталации, както и на основните защиты на всички локомотиви.

4. Извършване на модернизация на локомотивите серии 44 и 45, чрез нова пожароизвестителна и пожарогасителна инсталация на локомотивите, с автоматично действие и по-ефективен противопожарен агент.

5. Преработване на съществуващата противопожарна инсталация на локомотивите и добавяне в опасните зони на сензори за дим и пламък.
