РЕПУБЛИКА БЪЛГАРИЯ
МИНИСТЕРСТВО НА ТРАНСПОРТА,
ИНФОРМАЦИОННИТЕ ТЕХНОЛОГИИ И СЪОБЩЕНИЯТА

СПЕЦИАЛИЗИРАНО ЗВЕНО ЗА РАЗСЛЕДВАНЕ НА ПРОИЗШЕСТВИЯ И
ИНЦИДЕНТИ В ЖЕЛЕЗОПЪТНИЯ ТРАНСПОРТ В МТИТС

ОКОНЧАТЕЛЕН ДОКЛАД

разследване на железопътно произшествие – пожар в електрически локомотив №
44134.2 обслужвал бърз влак № 8693 в гара Димитровград на 12.10.2017 г.

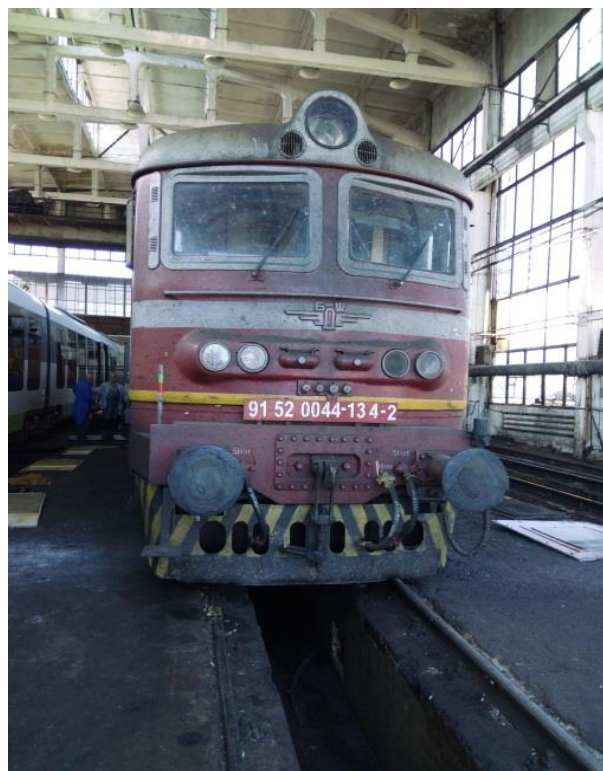
Фиг. 4

Комисията за разследване извърши подробни огледи на локомотив 44134.2 в Локомотивно депо Пловдив (фиг. 4), като се запозна с фактичното състояние на локомотива, както изслуша и локомотивните бригади, обслужвали влак № 8693 в участъка София – Пловдив и Пловдив – Димитровград при проведените с тях интервюта. По време на разследването бяха изследвани, оставените в локомотива след произшествието, положение на командните уреди и показанията на измервателните прибори, които биха могли да дадат информация за последователността на обстоятелствата, довели до възникване на произшествието.

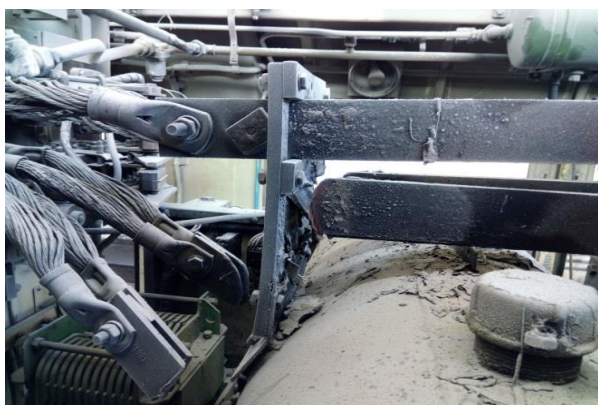
Фиг. 5

Намалената диелектрична якост на поддържащата плочка е довела най-напред до поява на земно съединение, което по своята същност също представлява късо съединение, появяващо се между тоководещата шина и корпуса на локомотива. Това състояние е било общо взето приемливо, защото защитата е задействала при доста високи стойности на напрежението – над 800 V (фиг. 6). По този начин е било възможно локомотивът да се движи в продължение на време поради неособено високите натоварвания, на които е бил подлаган.

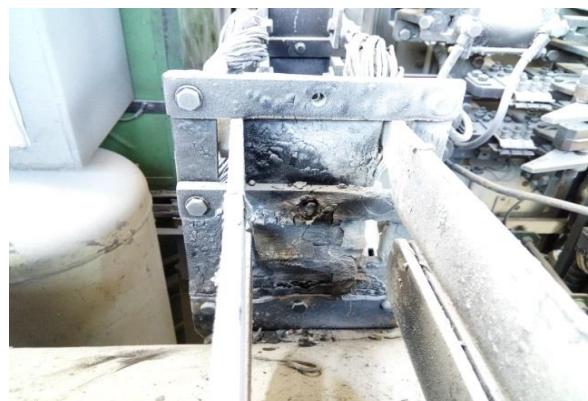
Фиг. 6

При пълна мощност (с включени всички 4-ри тягови двигатели) токът се разпределя равномерно по силовата верига и като се вземе предвид малката маса на влаковете, возени от локомотива, става ясно какъв е механизмът на възникване на земното съединение и защото не е прераснало в по-сериозна авария.

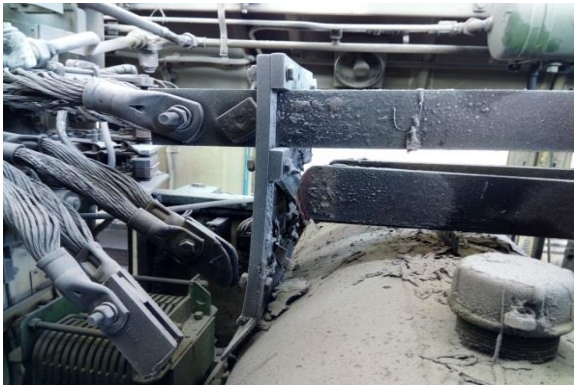
Фиг. 7

След изолиране на един (преди потегляне от гара Пловдив), а след това и на втори тягов двигател (преди потегляне от Първомай) вследствие увеличената съпротивителна сила при движението на влака поради изолиране на тягови двигатели, токът в силовата верига (при същите напрежения) се увеличава, с което се увеличава и натоварването на изолационната текстолитова плоча. Поради намалената ѝ диелектрична якост материалът ѝ не може да издържи, получава се пробив между двете тоководещи шини и това в крайна

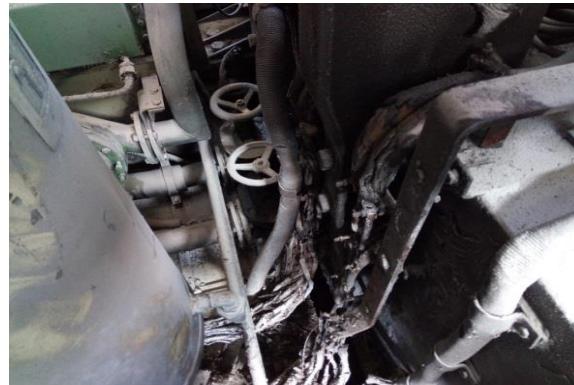
Фиг. 8

сметка води до поява на късо съединение. От полученото късо съединение през шините преминава ток на късо съединение, който е с много високи стойности, което води най-напред до силно нагряване на шините и до задействане на максималнотоковата защита на локомотива. От високата температура материалът на шините (мед) се разтопява (фиг. 7) и, покапва върху разположените под тях кабели, разтопява и запалва тяхната изолация, което води до запалване им и предизвикването на пожар в машинното отделение на локомотива (фиг. 8).
