**СПЕЦИАЛИЗИРАНО ЗВЕНО ЗА РАЗСЛЕДВАНЕ НА ПРОИЗШЕСТВИЯ И**  
**ИНЦИДЕНТИ В ЖЕЛЕЗОПЪТНИЯ ТРАНСПОРТ В МТИТС**

**ОКОНЧАТЕЛЕН ДОКЛАД**

**техническо разследване на железопътно произшествие – дерайлиране на**  
**електрически локомотив № 86018.9 от товарен влак № 30690 при влизане в гара**  
**Пирдоп на 04.05.2017 г.**

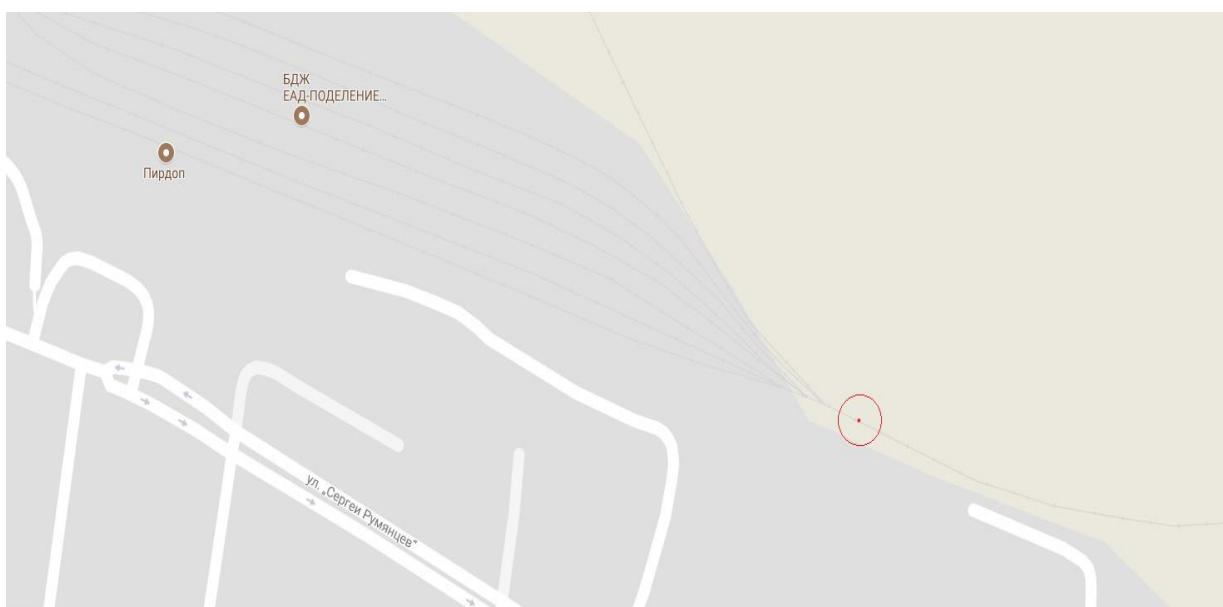
Фиг. 1

внезапния клапан на локомотива за спиране на влака и след 130 м влакът спира на км 84<sup>+550</sup> (фиг. 1).

След окончателното спиране на влака, локомотивните машинисти са извършили оглед на ходовата част на локомотива и са установили, че е дерайлирал с първата колоос по посока на движението, за което са уведомили дежурния диспечер на превозвача и са изчакали разпореждане. Локомотива е престоял от 07:10 до 11:30 часа.

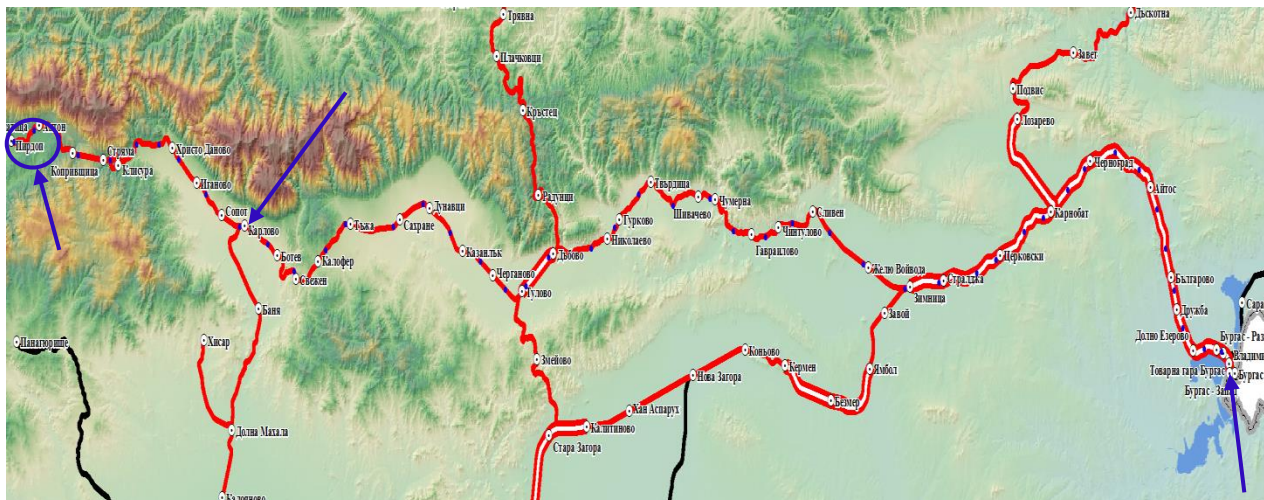
Фиг. 2

3.3. По заявка на „Ди Би Карго България“ ЕООД, НК „Железопътна инфраструктура“ е разработила оперативно разписание за движение на товарен влак № 30698 на 03.05.2017 г. с маршрут Бургас – Карлово . От гара Карлово до гара Пирдоп на същият влак е разработено ново оперативно разписание и е заминал под № 30690 (фиг. 2).

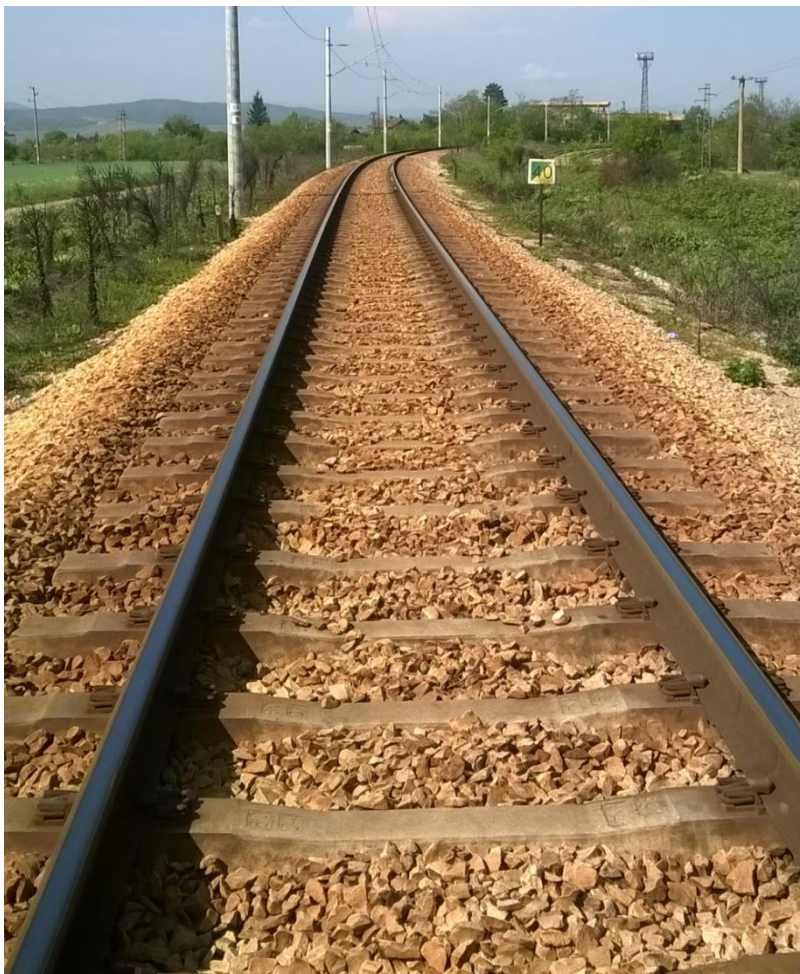
Фиг. 3

стоманобетонени траверси в комплект със скрепление тип „PANDROL”. Точката на дерайлиране на локомотив № 86018.9 е на км 84<sup>+790</sup>, намираща се на 230 м пред входния сигнал на гара Пирдоп, страна гара Антон.

От извършените технически измервания на железния път в зоната на дерайлирането се установи, че състоянието на релсо-траверсовата скара и баластовата призма, отговаря на техническите норми. По отношение на междурелсие, напречно и надлъжно ниво, както и по ос железния път е в норми. Няма липсващо или разхлабено скрепление. Железния път е в съответствие с изискванията на „Инструкция за устройство и поддържане на горното строене на железния път и железопътните стрелки“. Всичко това се потвърждава и от измерванията регистрирани в представения констативен протокол за състоянието на железния път съставен от представителите в оперативната група.

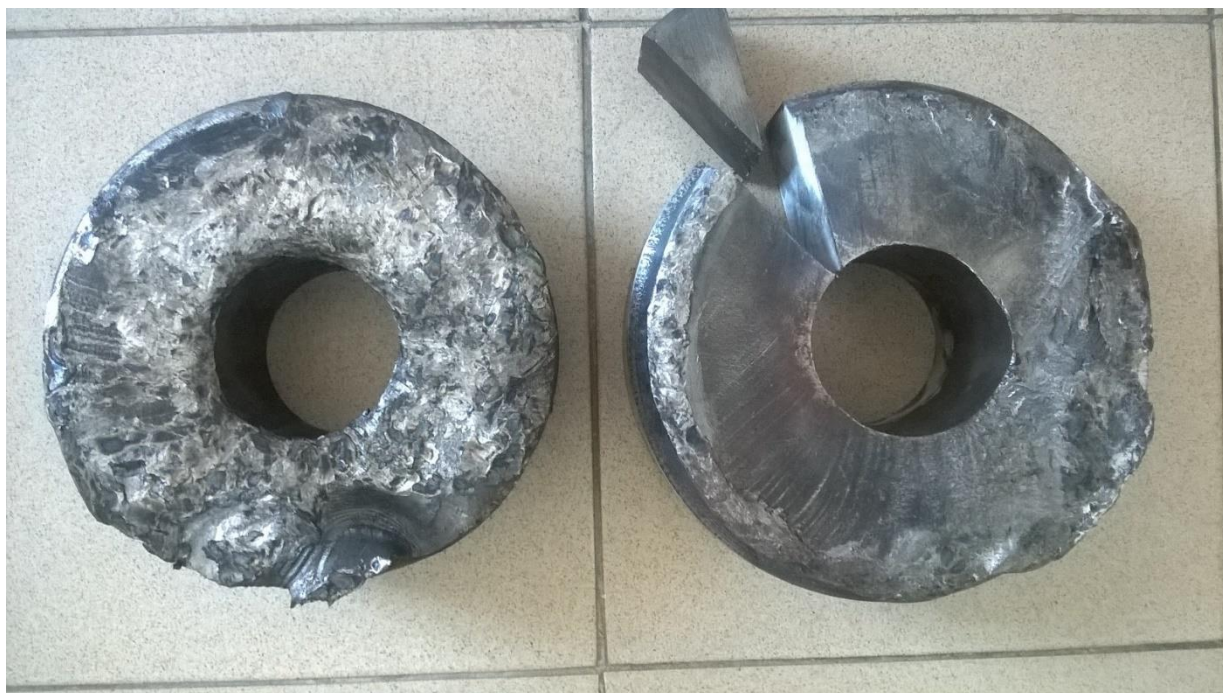
**Фиг. 4**

След демонтажа и огледа на оста в „Експрес сервиз“ ООД бе установено, че повърхностите на двете му части не са в добро състояние. По тях личат подбитости, получени при движението от момента на скъсване на оста до момента на спирането на локомотива. Въпреки това категорично може да се твърди, че скъсването на оста е следствие на умора на материала. Това се доказва от наличието на ясно изразени зони на притриване, обхващащи около 60 – 70% от сечението на оста, получени от развитието на пукнатината в оста, и зона със зърнест лом, получен от внезапното разрушаване, който е последният стадий на разрушаването на структурата (фиг. 4).

Едно от най-правдоподобните обяснения може да бъде, че условията и срокът на експлоатация на локомотива са в основата на допуснатия отказ на локомотивната ос. Необходимо е да се вземе под внимание фактът, че в Дания тези локомотиви са возили пътнически влакове с високи скорости (максимално допустимата скорост за тези локомотиви е 170 км/ч) и малка маса в хоризонтални участъци (т.е., с малки теглителни сили). В този смисъл може да се заключи, че те са изминали много километри с висока скорост. Това във времето на експлоатация е натрупало умора в материала, която обаче не е била достатъчна за разрушаването на оста (или осите, ако се вземе под внимание и други случаи с тези локомотиви). Идвайки у нас, тези локомотиви започват да возят товарни влакове с големи маси (т.е., реализират големи теглителни усилия) по тежки железопътни участъци с агресивни наклони. Натрупаната умора в материала получава необходимия допълнителен тласък, който довежда до разрушаване на конструкцията при несравнимо по-малък пробег на локомотива като цяло и на оста в частност.

- Фрактографски анализ – оста е разрушена напречно на надлъжната ос, като разрушената повърхност е изцяло наклепана и претрита. Разрушената повърхност е относително равна и е покрита с окисен слой. След премахване на окисния слой материала разкрива своята пластичност, също така стават видими и мрежа от пукнатини навлизаци в страничната повърхност на оста.

- Безразрушително изпитване – върху страничната повърхност в зоната на оста, са регистрирани повърхностни несъвършенства с размери на над 200 микрона, напречно на разрушената повърхност.

3. Ръководството на „Експрес Сервиз“ ООД да предприеме мерки за щателно извършване на ултразвуковите дефектоскопии на локомотивни колооси и оси, и стриктно прилагане технологията за окомплектоване на локомотивни колооси.

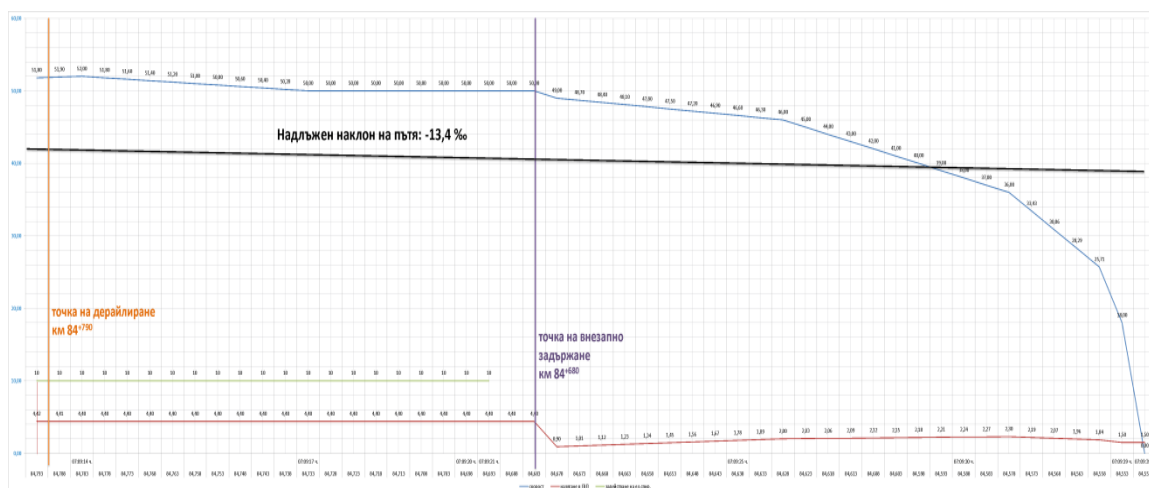
Фиг. 6

Вследствие екстремното задържане, на км 84<sup>+550</sup> влакът спира окончателно.

Локомотивният машинист е следял внимателно пътната обстановка и състоянието на влака, реагирал е своевременно и е действал правилно съобразно създадената ситуация (фиг. 6).
