**ОКОНЧАТЕЛЕН ДОКЛАД**

**разследване на тежко железопътно произшествие – дерайлиране на пълни вагон цистерни от състава на директен товарен влак № 90593 между гарите Ветово – Сеново на 23.04.2021 г.**

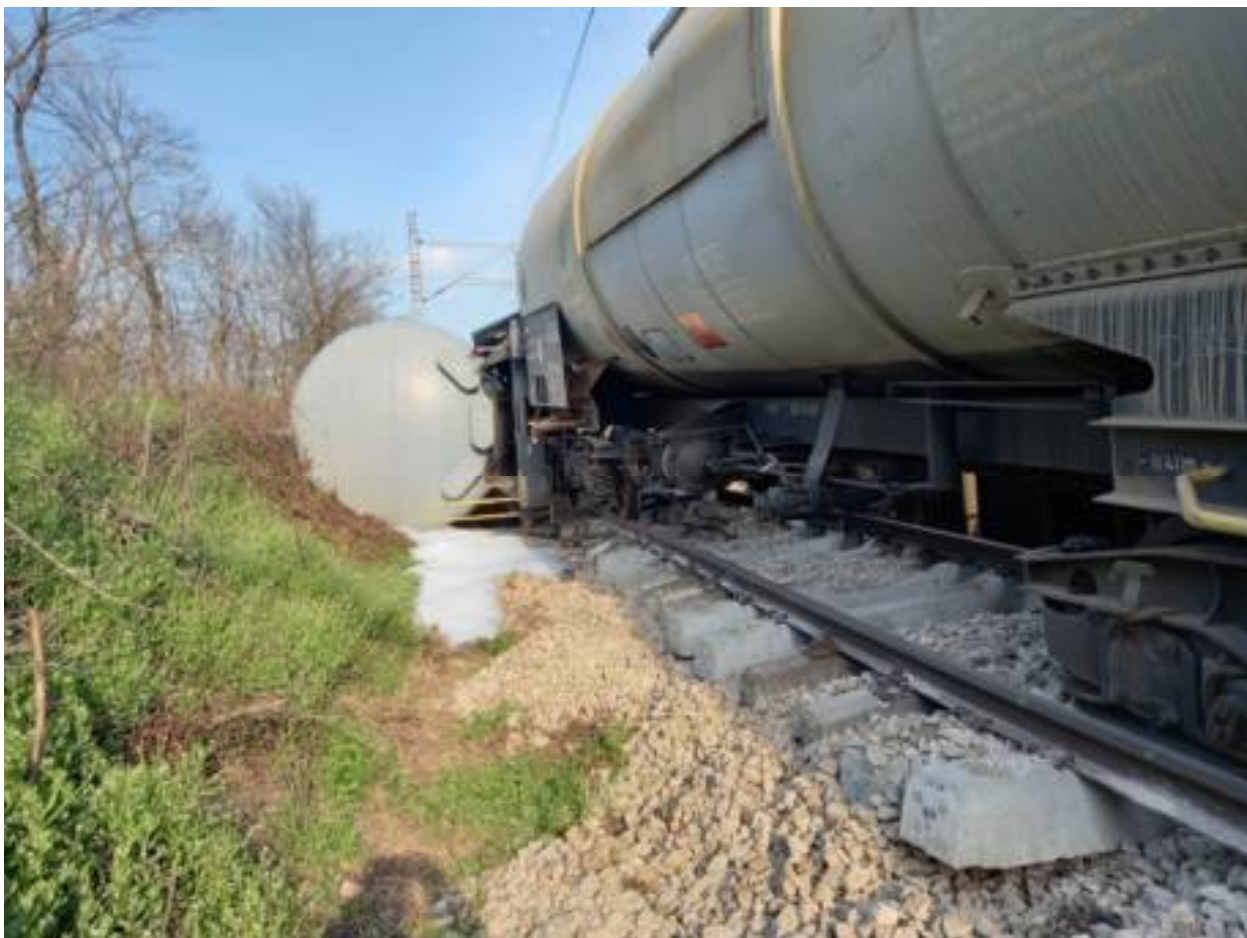
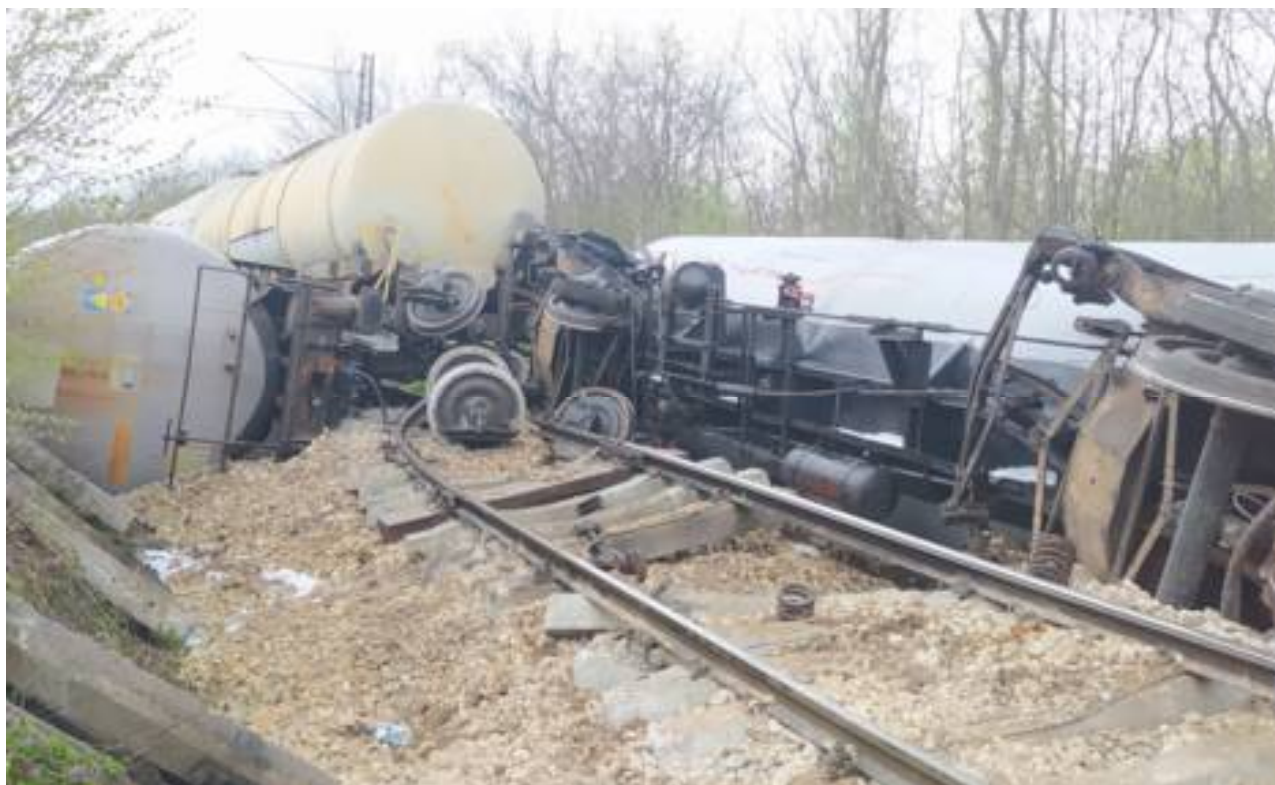
Фиг. 1.1.

информация и на националния телефон 112 за възникнало произшествие с влак, превозващ течни горива (фиг. 1.1, 1.2 и 1.3).

Вследствие дерайлирането на ДТВ № 90593 са нанесени значителни повреди на железопътната инфраструктура и на пет вагон-цистерни.

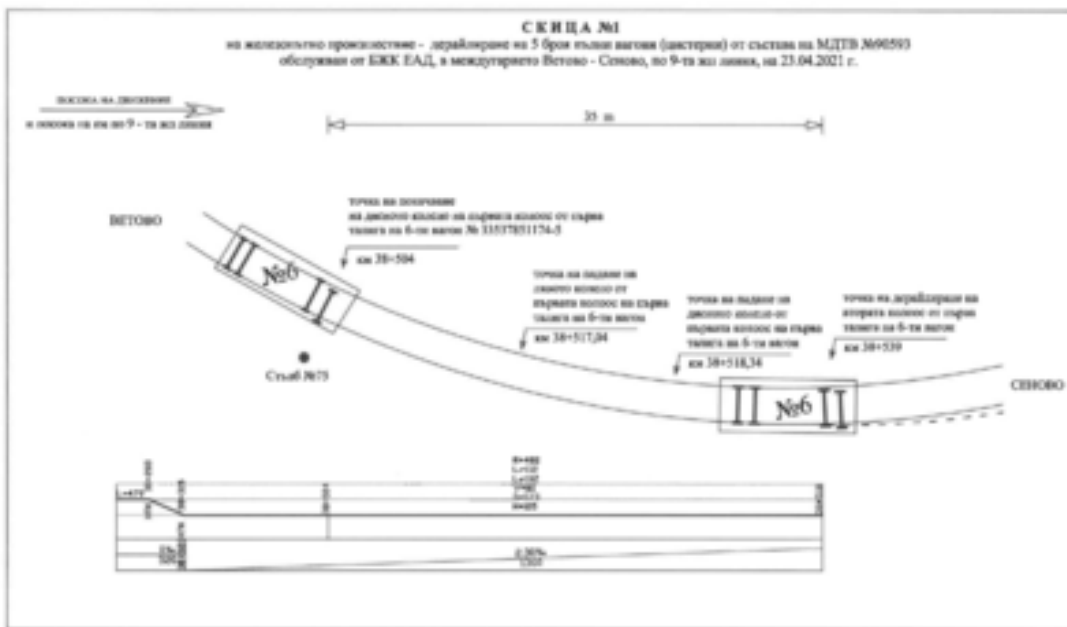
Дерайлирането на вагоните от ДТВ № 90593 е настъпило между гарите Ветово и Сеново, като в 00:40 часа дерайлира шестият вагон, а в 00:49 часа останалите четири вагона. На км 38<sup>+504</sup> в зоната на първото намаление на скоростта дясното колело на първата колоос на първа талига на шести вагон № 33537851174-5 се покачва върху главата на дясната релса, движи се по нея в продължение на 14,34 метра и дерайлира вдясно, а лявото колело дерайлира в междурелсието на 1,30 метра преди дясното колело на км 38<sup>+517,04</sup> (фиг. 1.4).

**Фиг. 1.4. Скица № 1, начало на дерайлиране на шести вагон № 31525400845-3 в междугарето Ветово – Сеново на 23.04.2021 г.**

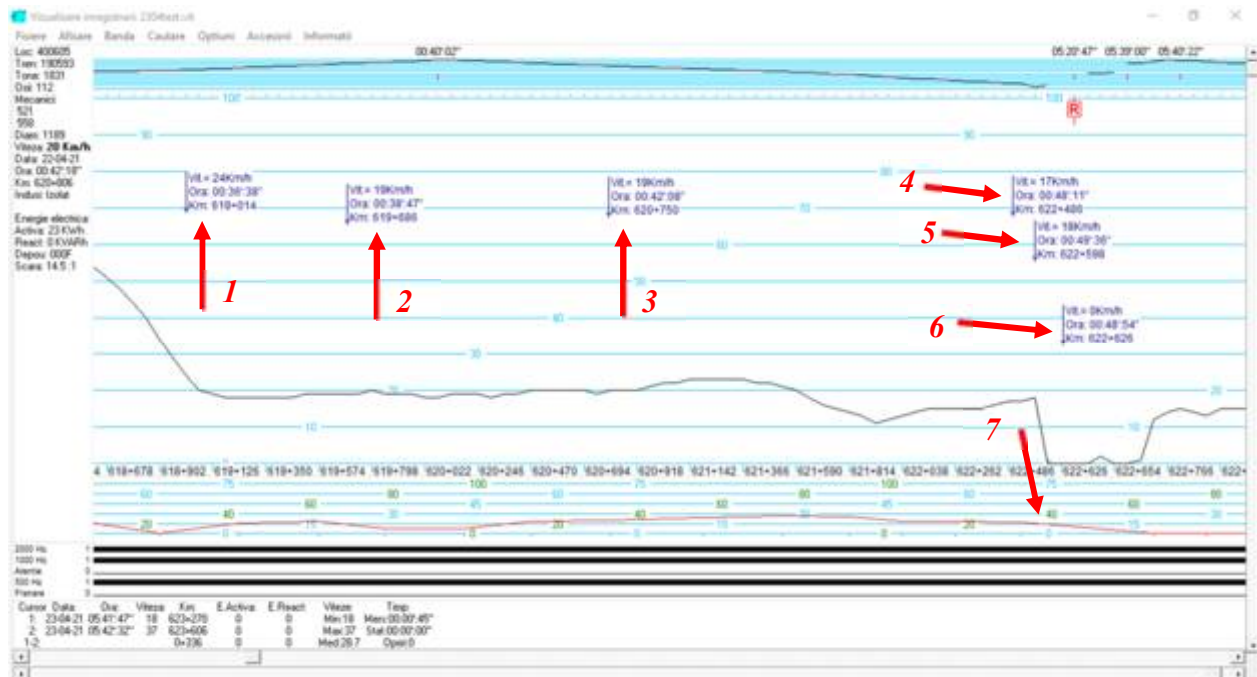
**Фиг. 4.4. Графика на движението на ДТВ № 90593 през двата фронта на намаление в междугарието Ветово – Сеново**

главния въздухопровод, но регистрира нивото на консумираната тягова енергия, т.е. натоварването на тяговите двигатели. От графиката се вижда, че в момента на намаляване на скоростта на движение (фиг. 4.4, поз. 6) локомотивът е в тягов режим на движение, което означава, че спирачната му система не е задействана, следователно задържането на автоматичната влакова спирачка е настъпило вследствие раздвояването на влака и падане на налягането в главния въздухопровод (фиг. 4.4, поз. 7).

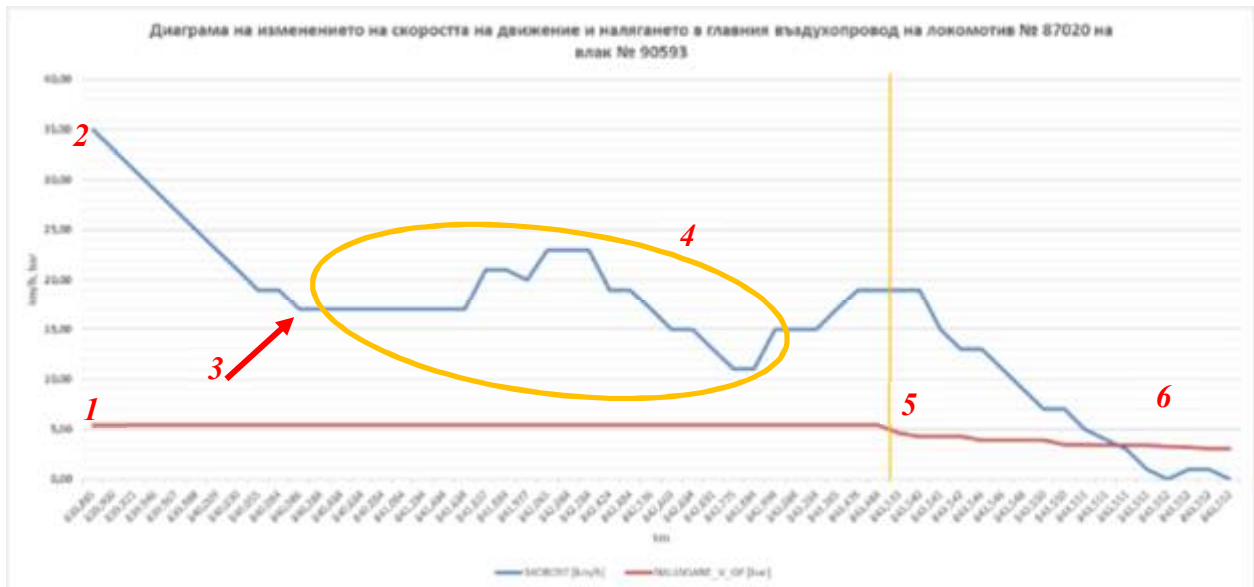
При анализа на данните от регистриращото устройство на локомотив № 91520087020-1 прави впечатление, че налягането в главния въздухопровод е по-високо от нормалното – 5,41 bar (фиг. 4.5, поз. 1). В началото на записа, от който е анализирано движението на локомотива, скоростта е 35 км/ч (фиг. 4.5, поз. 2). Това се случва на км 839,885 по километроброяча на локомотива в 00:36:34 часа по локомотивния часовник. Скоростта намалява плавно и на км 840,055 в 00:36:56 часа е 19 км/ч (фиг. 4.5, поз. 3). В този момент водещият локомотив № 91530400605-8 навлиза в зоната на първото намаление. Локомотив № 91520087020-1 се намира на км 37<sup>+345</sup>. Влакът се движи със скорост между 17 и 23 км/ч до км 843,533 по локомотивния километроброяч в 00:49:02 часа (фиг. 4.5, поз. 4). Тогава, при скорост 19 км/ч, налягането в главния въздухопровод започва да намалява и в продължение на 18 метра от км 843,533 до км 843,552 за 14 секунди достига стойност 3,06 bar (фиг. 4.5, поз. 5), което съответства на екстрено задържане с автоматичната влакова спирачка и в 00:49:16 часа скоростта достига стойност 0 км/ч, като локомотив № 91520087020-1 се установява на км 843,552, което съответства на км 40<sup>+692</sup> от железопътната линия (фиг. 4.5, поз. 6). Времето за спиране и изминатото разстояние съответства на това, регистрирано от регистриращото устройство на локомотив № 91530400605-8.

**Фиг. 4.5. Графика на движението на ДТВ № 90593 от регистриращото устройство на локомотив № 91520087020-1 последни данни преди дерайлирането**

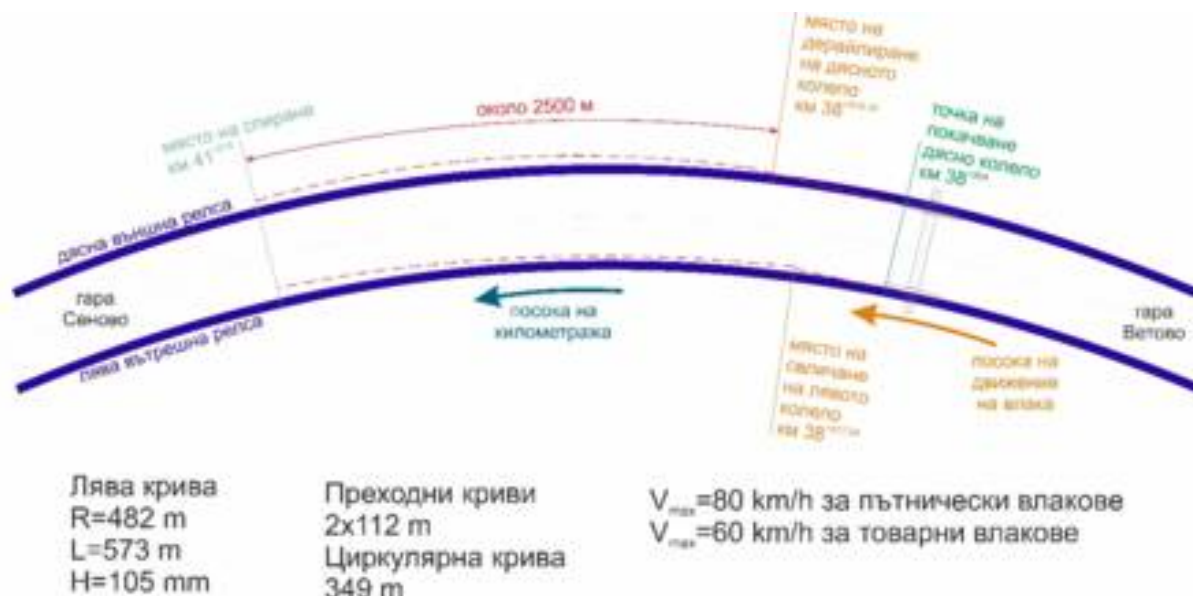
Непосредствена причина за възникване на произшествието (дерайлиране на първата и впоследствие втората колоос на първата талига на 6-ти вагон) са недопустимо големите надвишения в лява циркулярната кръгова крива с радиус 482 метра вследствие недоброто укрепване на железния път след извършения ремонт. Ниската скорост на движение на преминалите товарни влакове е предизвикала претоварване на лявата вътрешна релсова нишка, което е допринесло за рязкото нарастване на надвишението в кривата до недопустими стойности. Съчетанието с режима на движение е довело до намаляване на сцеплението на дясното колело на първата колоос на първа талига на шестия вагон с работната повърхност на дясната релса в кривата, което е довело до покачване на колелото върху релсата и дерайлиране на първата и впоследствие на втората колоос.

Фиг. 4.14. Схема на механизма на дерайлиране

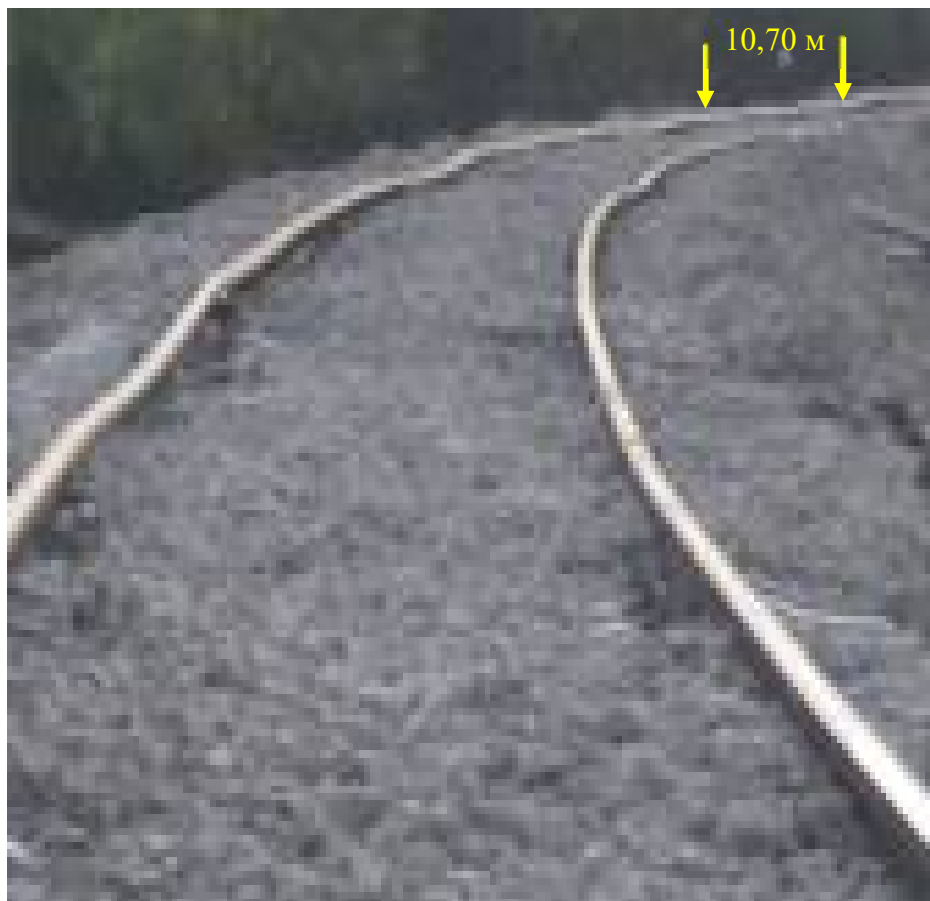
Напречно ниво на железния път, измерено на 20 м преди и след точката на покачване на колелото (фиг. 4.15). Надвишението в железопътните криви зависи от радиуса на същите и скоростта на движение на влаковете, като за движението се взема по-голямата (максимална) скорост. Съгласно Таблицы с технически параметри и нормативи, максималната скорост за движение на пътническите влакове в междугарието Ветово – Сеново е 80 км/час, за товарните 60 км/час.

**Фиг. 4.15. Състояние на железния път по ниво на мястото на дерайлиране, измерено на база 10,70 м на шестия вагон**
