**ОКОНЧАТЕЛЕН ДОКЛАД**

**РАЗСЛЕДВАНЕТО НА МНОГО ТЕЖКО ПРОИЗШЕСТВИЕ -  
СМЪРТ НА ДОКЕР ПРИ ПАДАНЕ В ТОВАРЕН ТРЮМ НА  
МОТОРЕН КОРАБ SANTANA В ПРИСТАНИЩЕ БУРГАС**

**2018 г.**

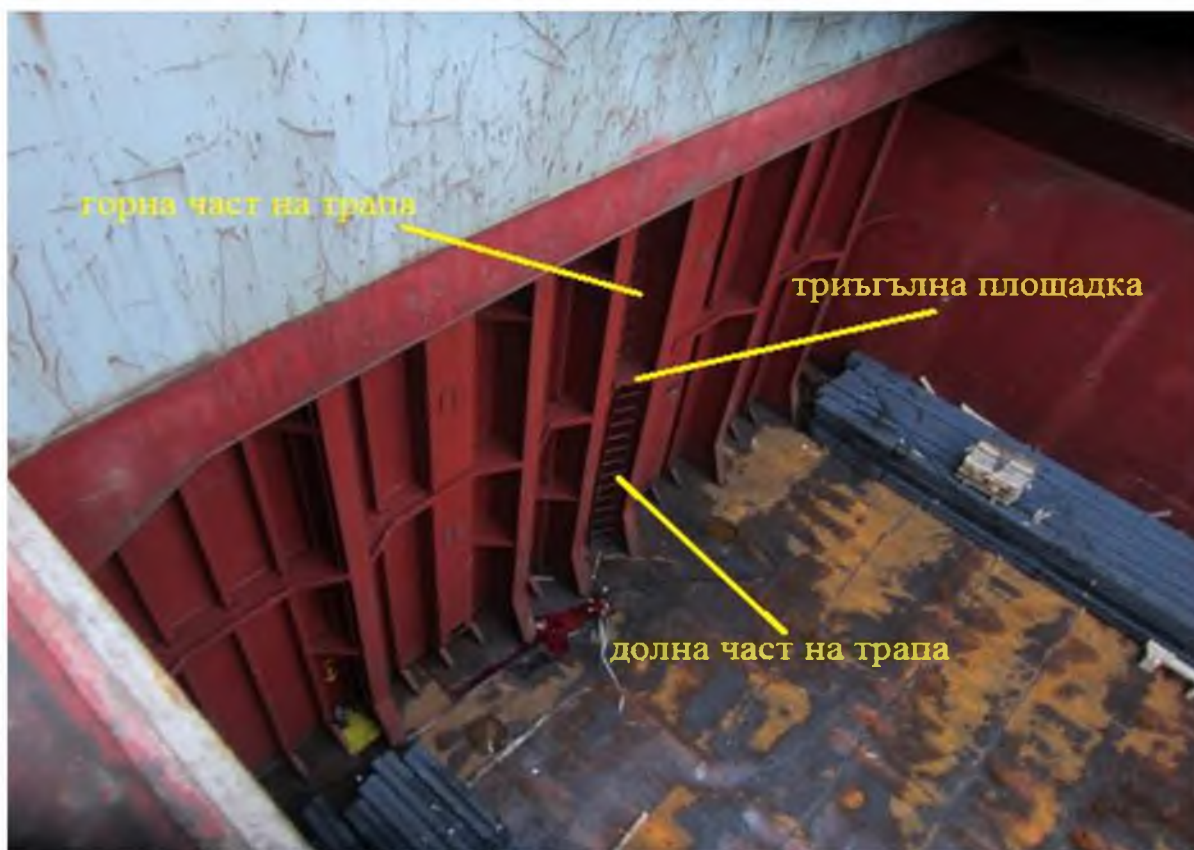
Фиг. 2 Изглед към трюм № 2 и вертикалният трап.

Вертикалният трап /Фиг.2/ за слизане в трюм № 2 е с обща височина 9.10 м. Трапът е здраво закрепен към корпуса на кораба, без видими деформации на стъпалата. Състои се

от две части, с междинна площадка за стъпване, част от конструктивния набор на кораба. Площадката е с триъгълна форма, на височина от пода 5.10 м. Двете части на трапа, както

и междинната площадка между тях са без обезопасителни парапети или скоби. Стъпалата са квадратни пръчки, широки по 0.40 m, с разстояние между тях 0.30 m.

Долната част на трапа не е продължение на горната, като стъпалата на долната са под ъгъл 45° спрямо стъпалата на горната /Фиг. 2/.

Вертикалният трап за достъп до товарен трюм №2 е изпълнен от две части, разделени от площадка. Не са предвидени обезопасителни паранети или скоби. Долната част на трапа не е продължение на горната, а е изнесена напред на около 50 cm и стъпалата и са под ъгъл 45° са спрямо горните. Предприемането на слизане по долната половина на трапа изисква първоначално захващане за стъпалата на горната. Конструкцията на трапа предполага повишено внимание за предпазване от падане при неговото използване, но не може да бъде непосредствена причина за инцидента.

Главна съпътстваща причина за произшествието е свързана с конструктивното оформление на вертикалния трап за слизане в трюм № 2 на кораба, предполагащо повишено внимание при неговото използване.

В Инstrukция № 162/2016 г. за безопасна работа със съобщителните пътища – сходни, стълби и стълбищни площадки, да се допълни изискването: *„При товаро-разтоварни работи на кораби, траповете на които са конструктивно потенциално опасни, съобразно конкретния случай, да се предприемат допълнителни мерки за безопасното им използване“*.
