ОКОНЧАТЕЛЕН ДОКЛАД

разследване на авиационно произшествие, реализирано на 19.05.2016 г. с вертолет Ка-26, регистрационни знаци LZ-6042, в землището на село Гюльовца, община Несебър

2017 г.

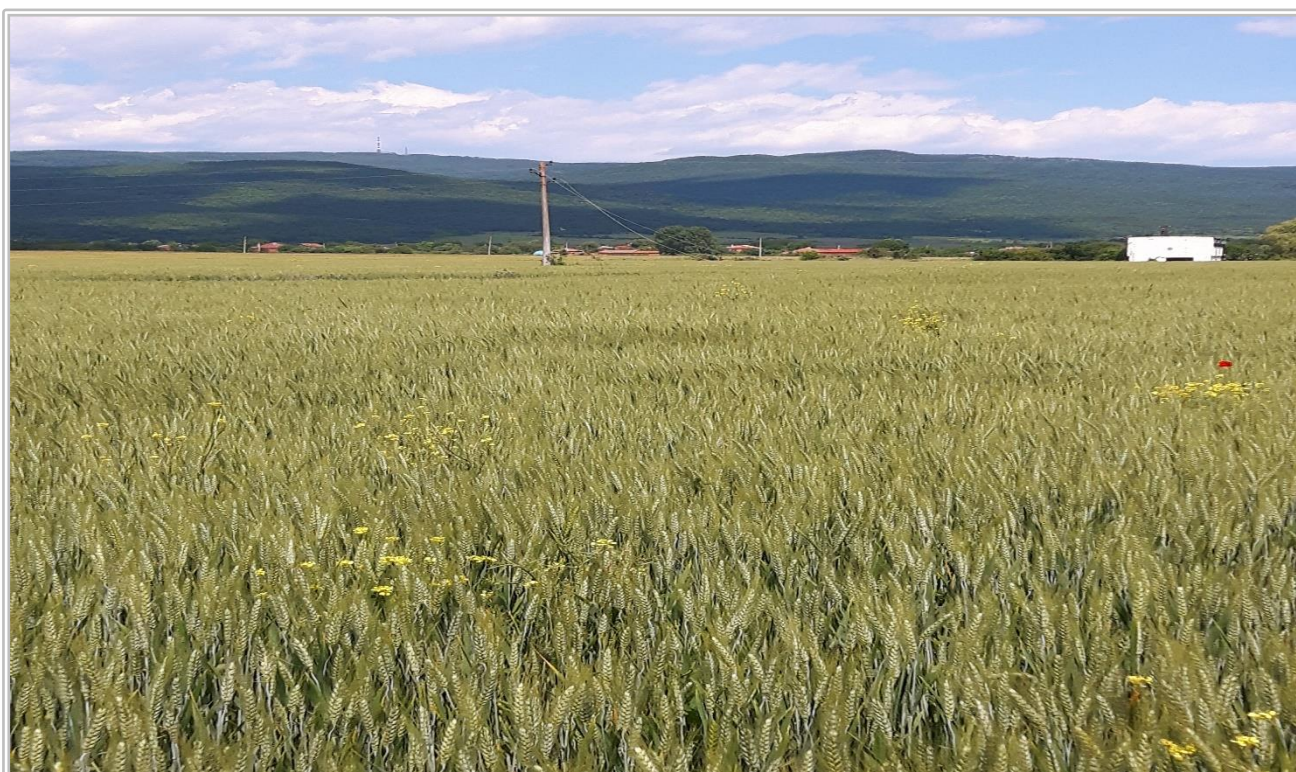
Фиг. № 2

Траекторията на движение на ВС до съприкосновението със земната повърхност е изток-запад, показана на фиг. 2, Приложение 1. На обработвания блок има разположени електропроводи за различни напрежения, както и стълбове без проводници. Началото на житния блок от изток граничи с далекопреносна мрежа за високо напрежение с посока север-юг. Вътре в житния блок, на около 200...250 m успоредно на този електропровод, минава друго високо напрежение – 20 kV, захранващо три населени места в района. Измереното отстояние на средния проводник от нивото на терена е 8 m, а на долния проводник - 7 m, като височината на житните класове е 0,8 до 1 m. След съприкосновение с тази електропреносна мрежа - 20 kV, прекъсвайки долния и средния проводник, ВС прелита около 107 m, удря се в земната повърхност и отскача.

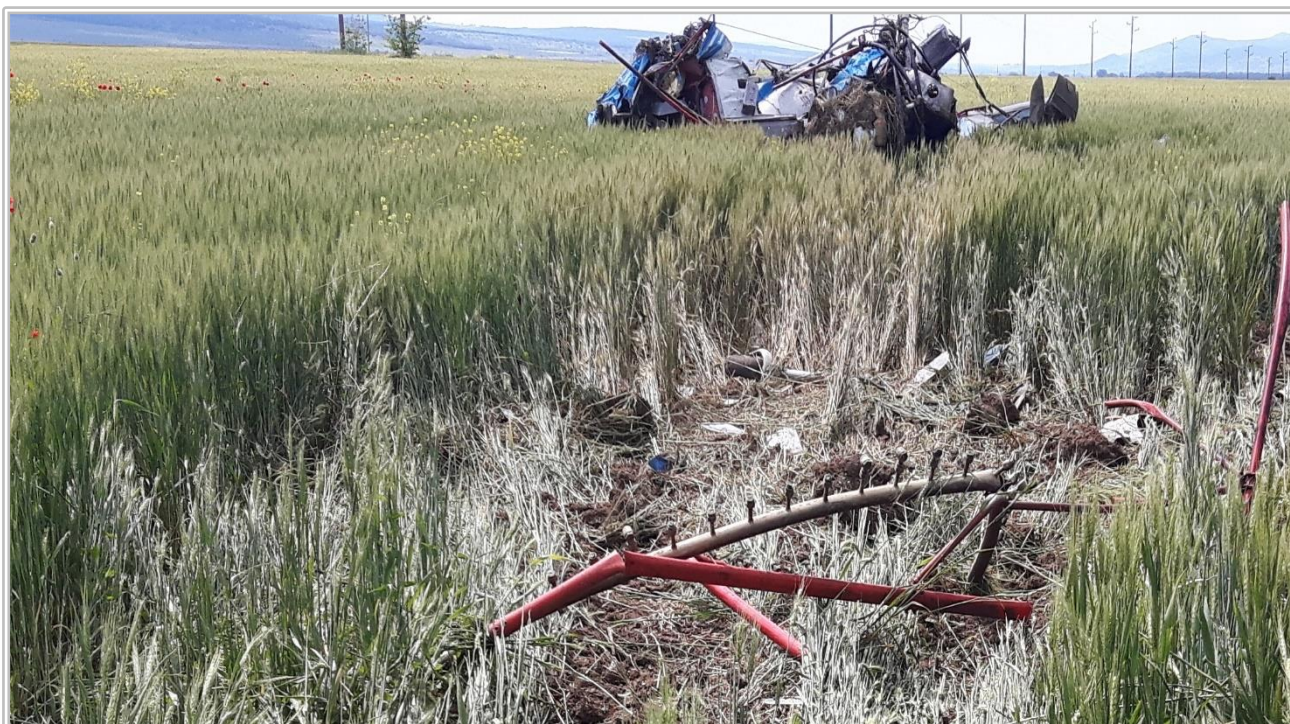
Фиг. № 3

- Разрушена е пилотската кабина;
- Разрушени са носовите и основни колесници;
- Разрушени са левият и десният двигател на вертолета;
- Разрушени са всички лопати на ГНВ и ДНВ;
- Редукторът на носещите винтове е откъснат от тялото на вертолета.

Получените повреди са показани на фиг. 2 до фиг. 11 от Приложение 1.

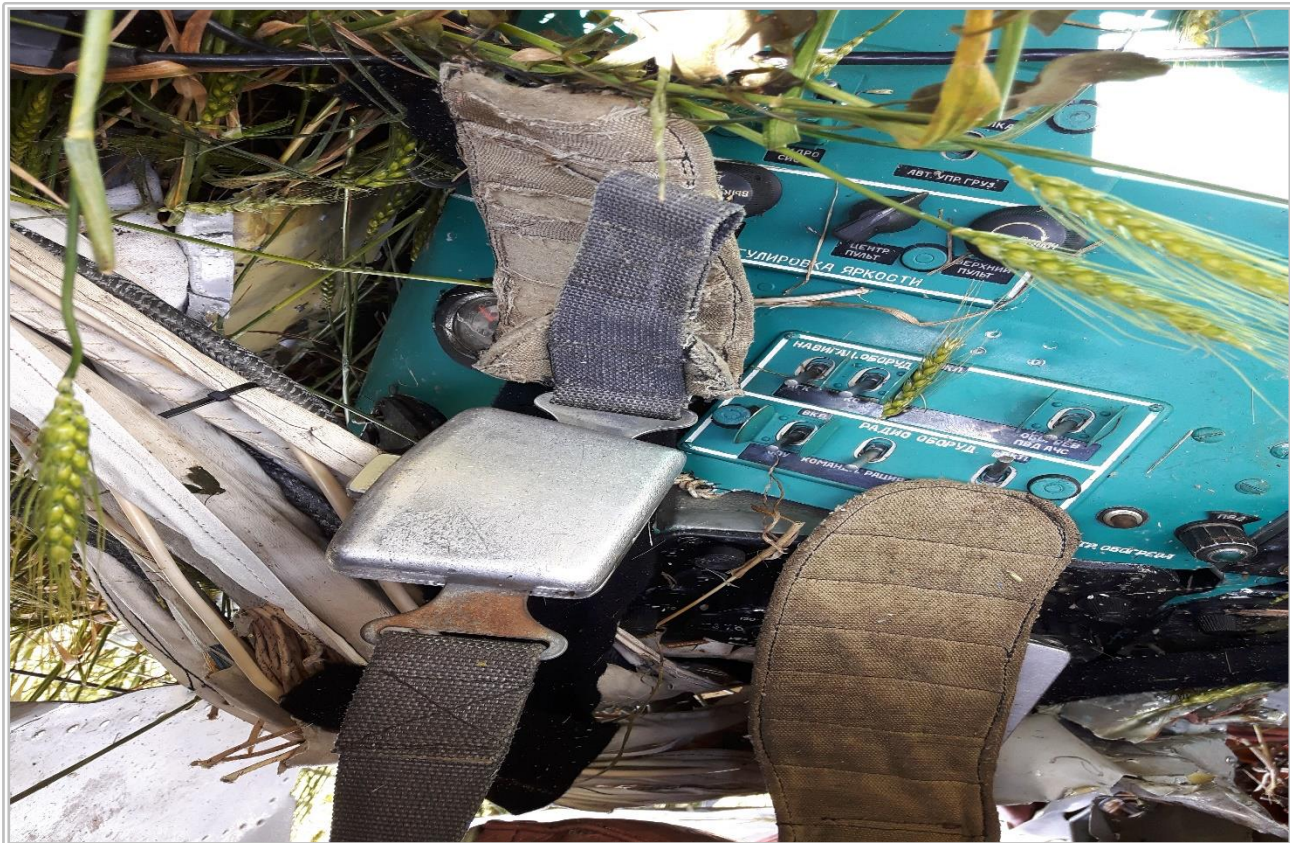
Фиг. № 8

В резултат на удара вертолетът е напълно разрушен. На около 21 m от мястото на съприкосновение на ВС със земната повърхност са открити откъснати от тялото на вертолета носови колесници, разпръсквател за химически разтвори, части от остъкления на кабината и част от лопата на носещия винт (фиг. 4 и фиг. 5). На около 30 m от мястото на съприкосновение на ВС със земната повърхност, по посока на полета, е открито тялото на пилота, ръкавици и слънчеви очила (фиг. 5 на Приложение 1). На около 44 m от мястото на съприкосновение на ВС със земната повърхност лежи напълно разрушен планерът на вертолета (фиг. 6 на Приложение 1). В непосредствена близост до него се разполагат откъснати основни колесници и авиационните двигатели (фиг. 6 на Приложение 1). На около 10 m вдясно (северно) от планера на вертолета лежи откъснат редуктор на носещия винт (фиг.7 на Приложение 1). При огледа на пилотската кабина се установи, че пилотът е бил с поставени и закопчани предпазни колани, скъсани в резултат на удара на ВС със земната повърхност (фиг. 8).

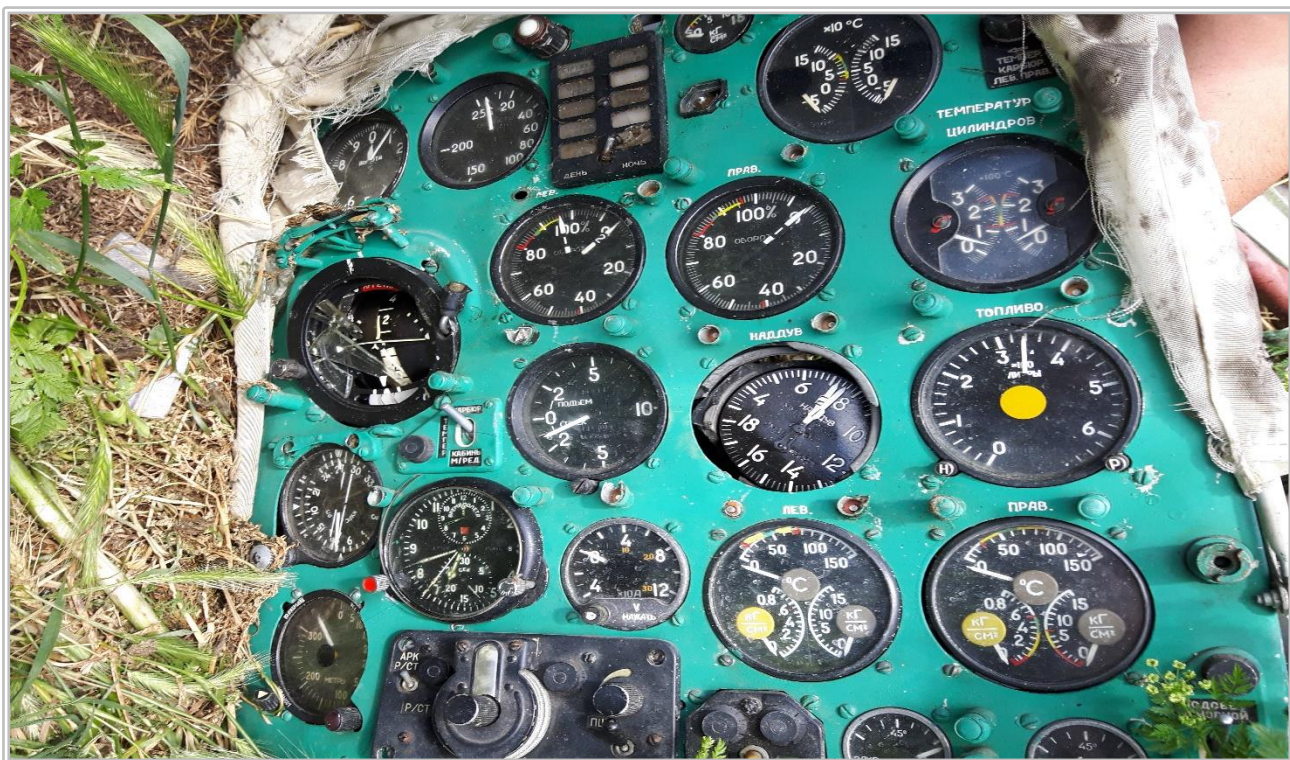
Фиг. № 9

- Указателите на створките за охлаждане на ляв и десен двигатели са в положение отворено;
- Превключвателят за постоянен ток е във включено положение;
- Вариометърът показва 1m/s вертикална скорост на снижение;

- Стрелката на скоростомера е в положение “нула”;
- Стрелката на амперметъра е в положение “нула”;
- Показанията на тристрелковия индикатор за налягане на маслото, горивото и температура на маслото на ляв и десен двигател са в положение “нула”;

- Показанията на указателя на честотата на въртене на ляв двигател са на горната ограничителна червена линия, а на десния двигател са в положение “нула”;

- Стрелката на указателя на честотата на въртене на винта и на двата прибора е на “нула”;
- Показанията на манометъра за надув на ляв двигател е на 680 единици;

- Показанията на манометъра за надув на десен двигател е на 660 единици;
- Показанията за избраната честота на свързочната радиостанция е 118.1 MHz;
- Приборът на авиохоризонта е със счупено стъкло и изместен указател;

- Указателят на завоите е в средно (неутрално) положение.

Посочените показания са документирани на снимки, показани на фиг. 9 до фиг. 12 на Приложение 1.
