ОКОНЧАТЕЛЕН ДОКЛАД

разследване на авиационно произшествие, реализирано на 16.04.2016 г. със самолет PZL-Kolibier 150, регистрационни знаци LZ-FDA, експлоатиран от собственик, в землището на село Белозем, община Раковски, област Пловдив

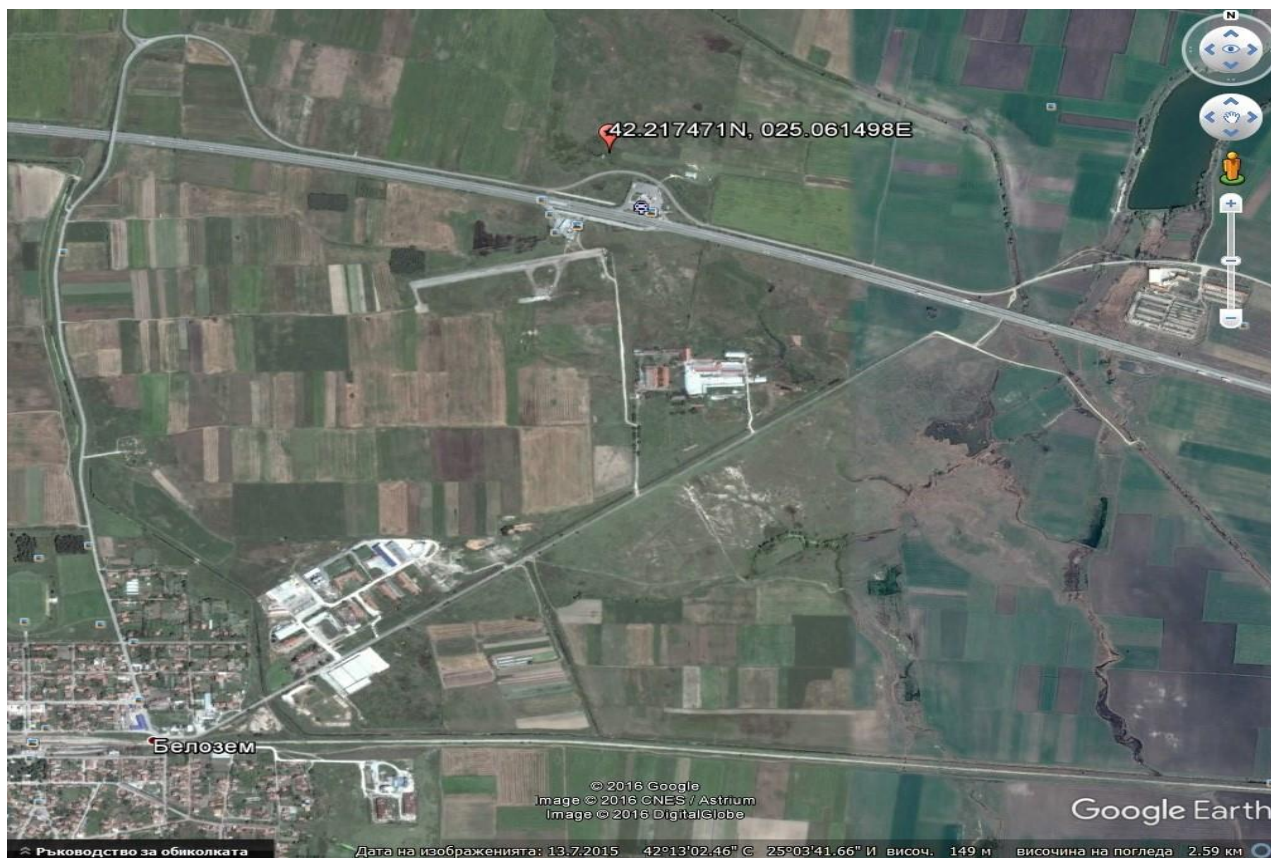
Фиг. 1.

Нерегламентирана летателна площадка, нива, в землището на село Белозем, община Раковски, област Пловдив, непосредствено до бензиностанция на „Лукойл“ на магистрала „Тракия“ до платното Бургас – София. Западния край на грундовата писта е с координати N 42°13'02.46", E 025°03'41.66" и надморска височина 149 m. Площадката с координатите е показана на фиг. 1 от Приложение 1.

Нерегламентирана временна площадка, нива в землището на село Белозем, община Раковски, област Пловдив, непосредствено до бензиностанция на „Лукойл“ на магистрала „Тракия“ до платното Бургас – София. Западния край на грундовата писта е с координати N 42°13'02.46", E 025°03'41.66" и надморска височина 149 m. Площадката с координатите е показана на фиг. 1 от Приложение 1.

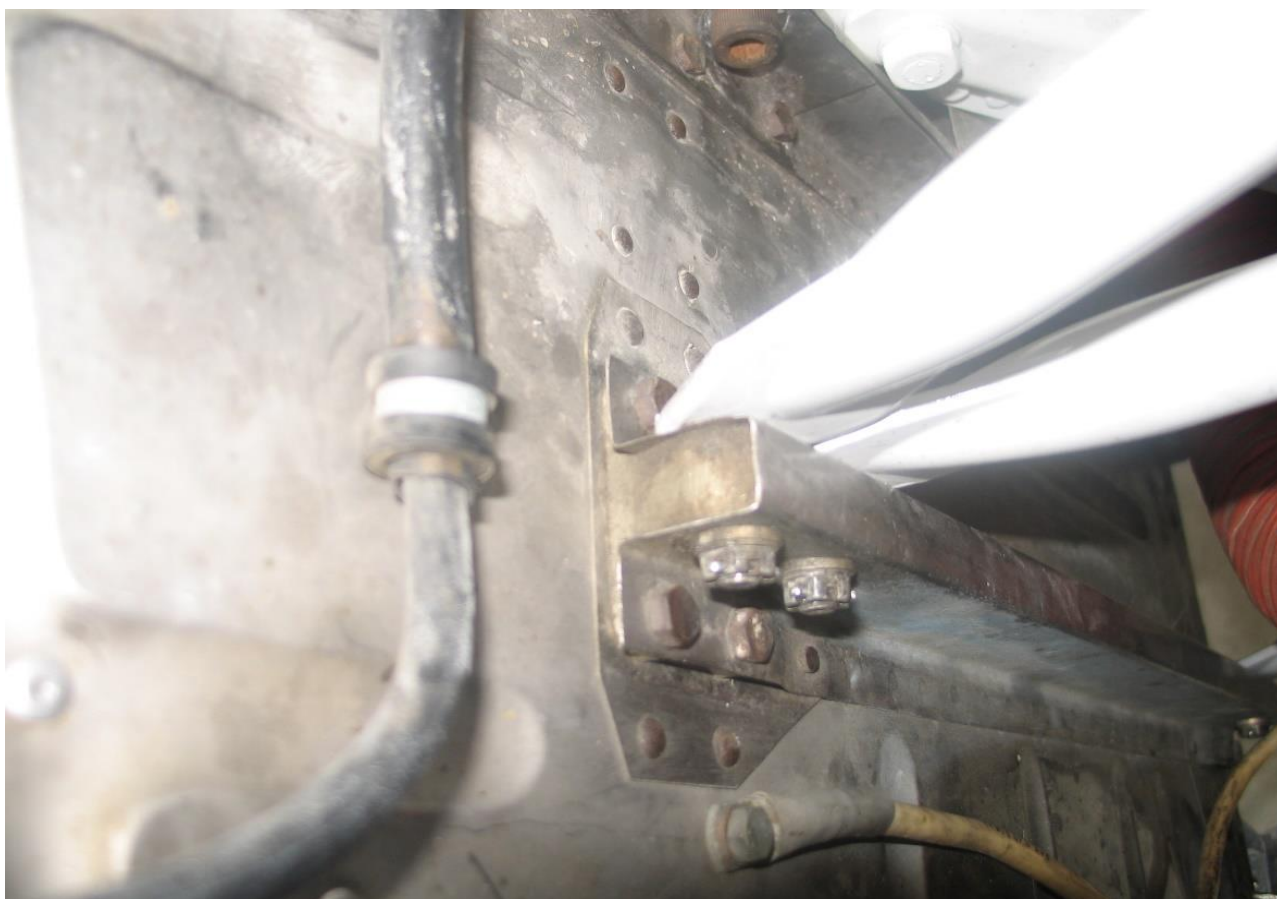
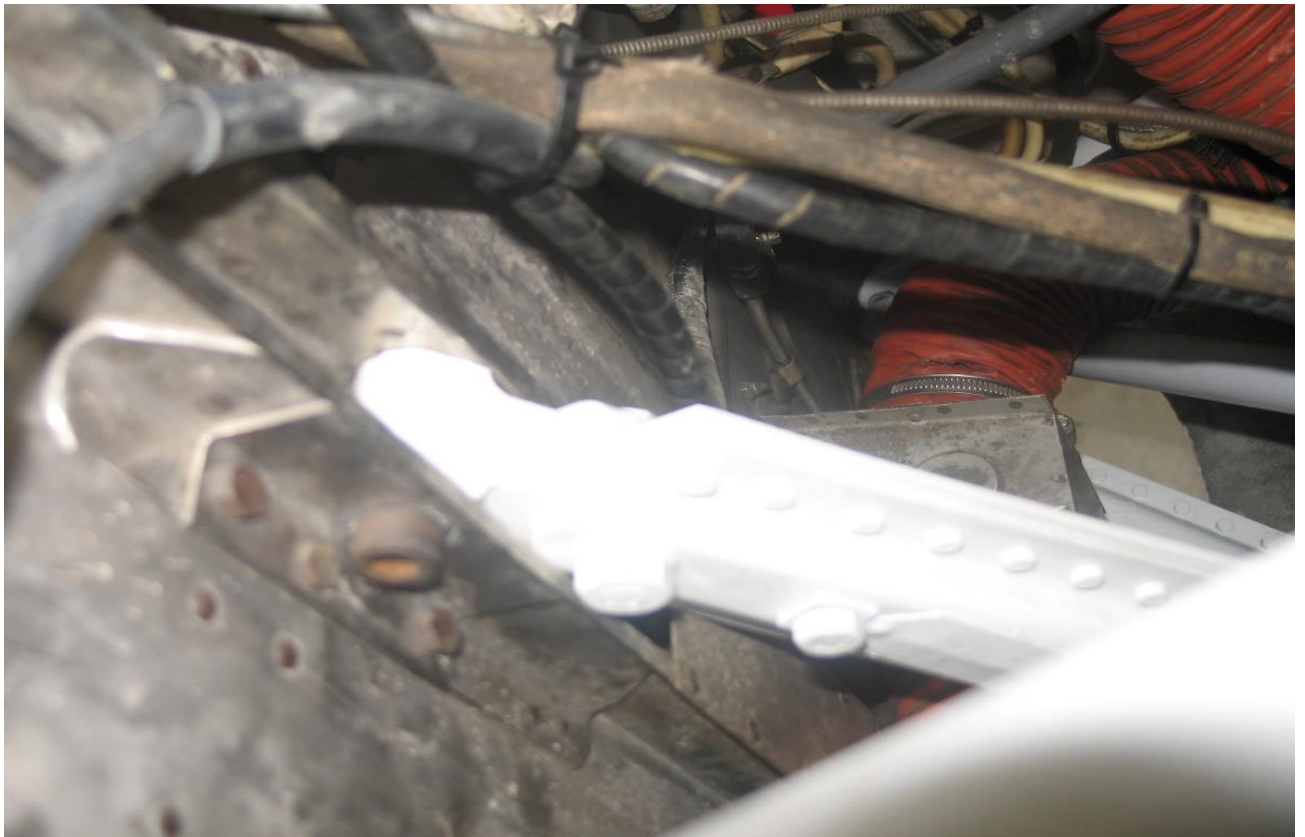
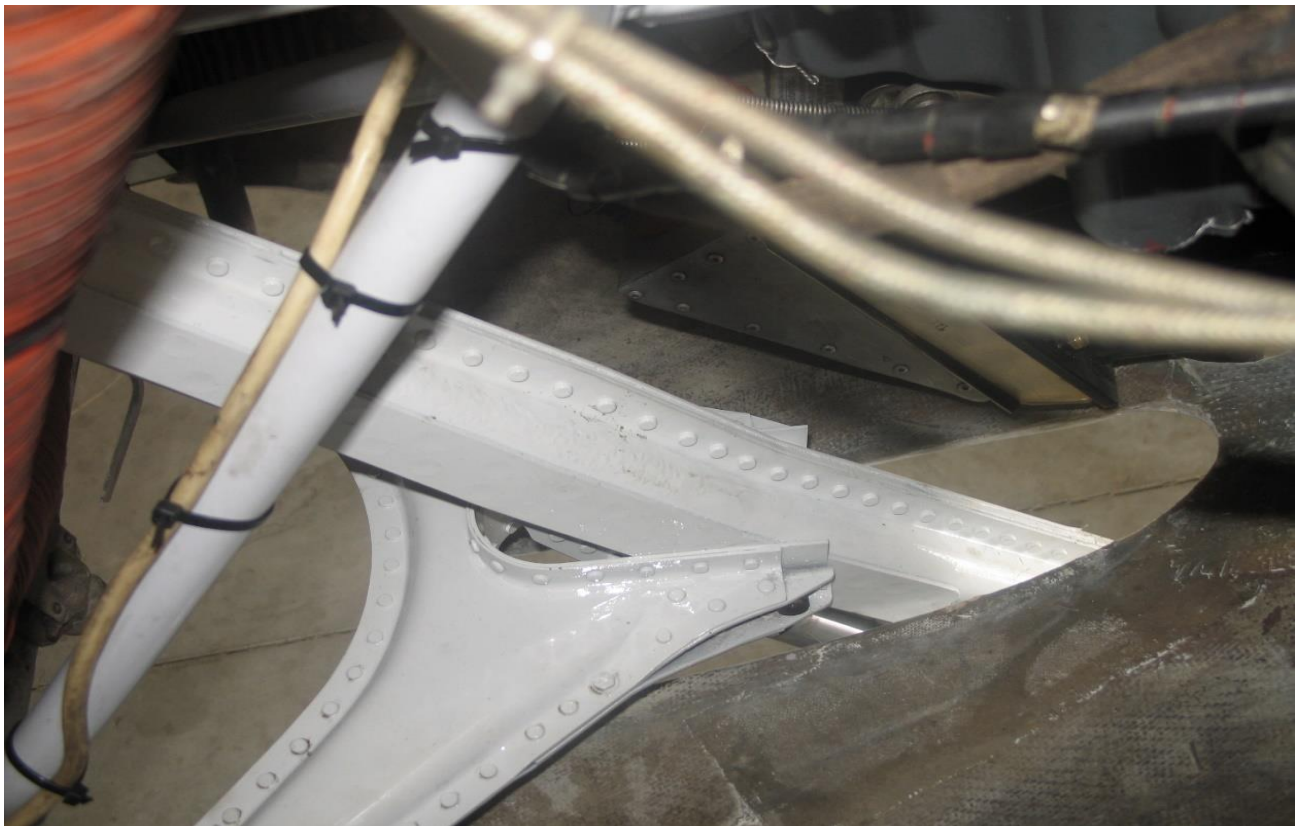
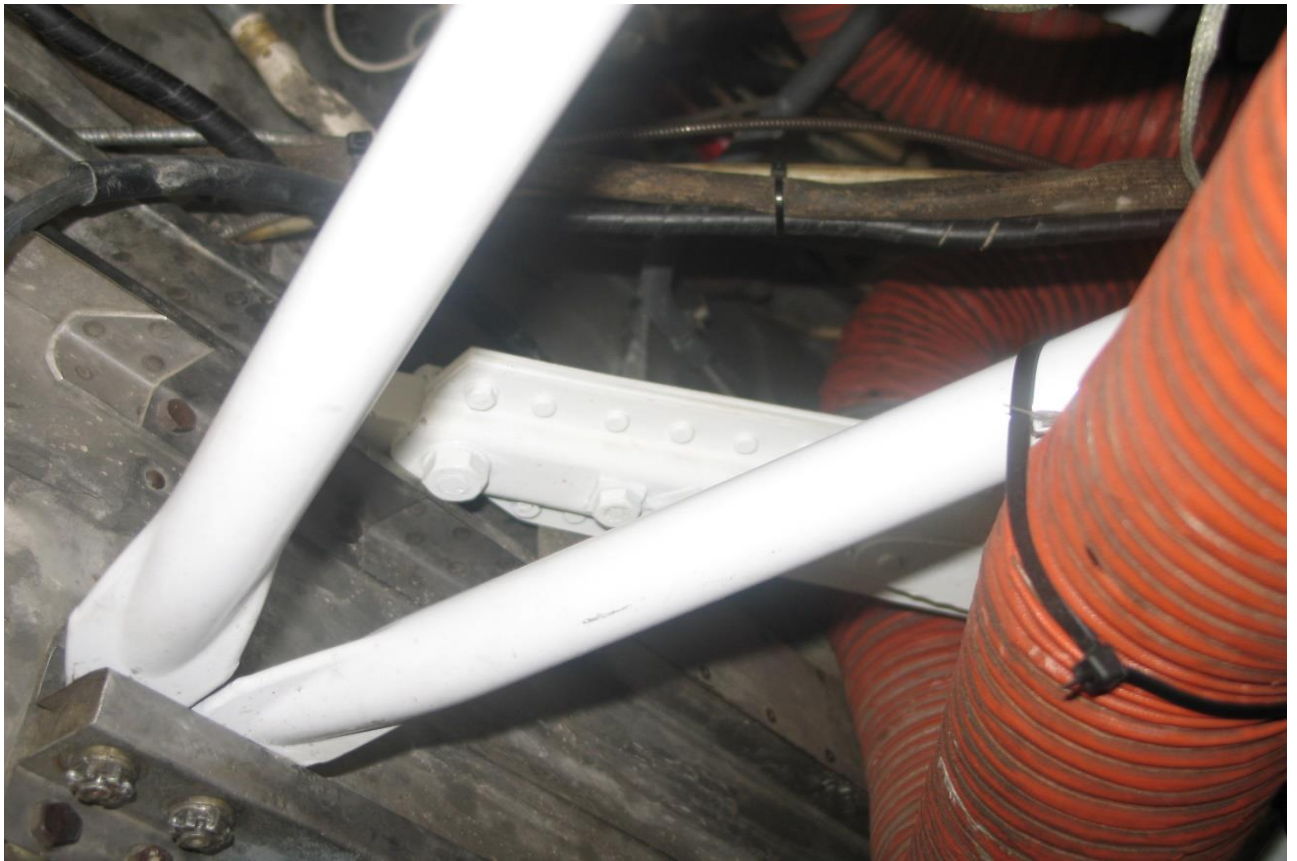
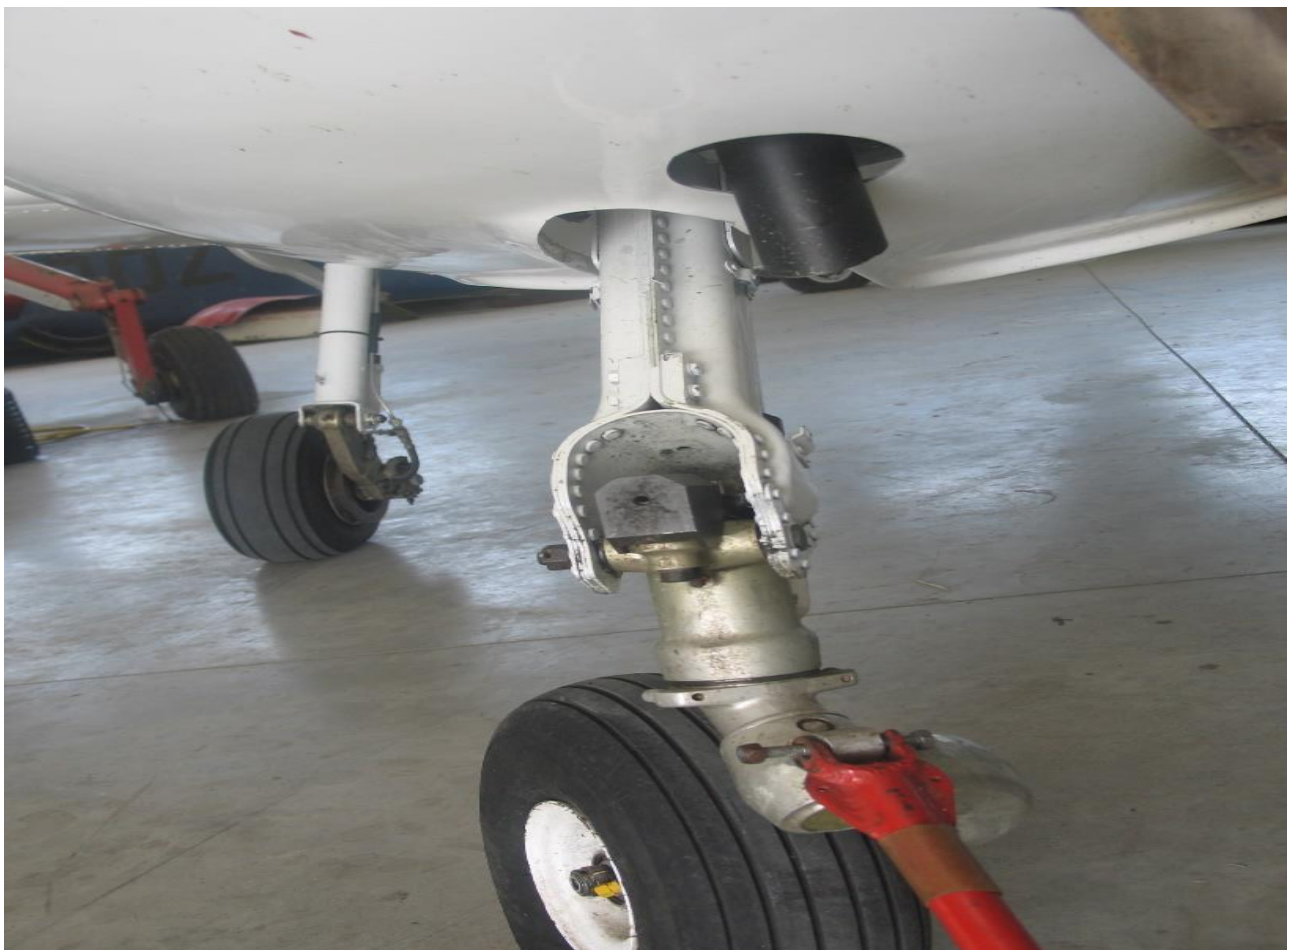
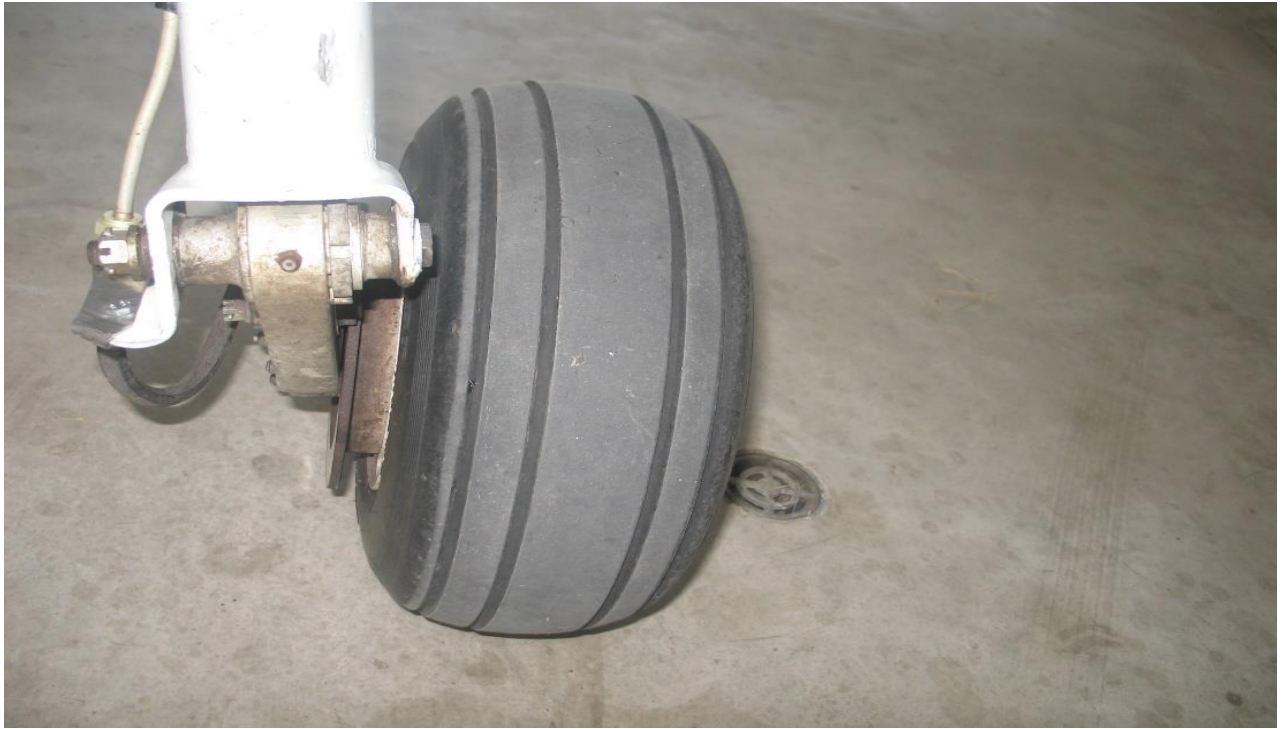
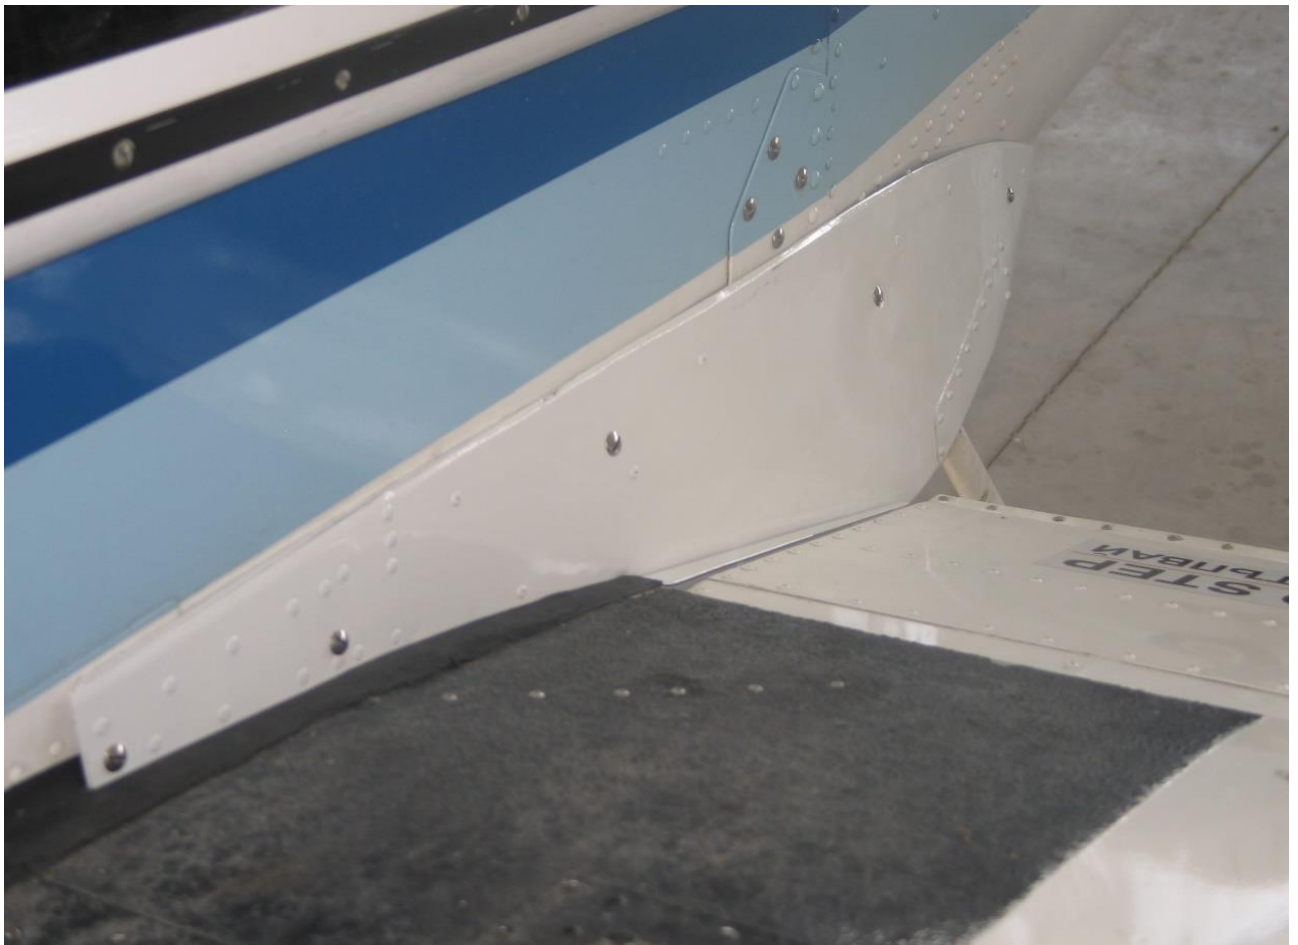
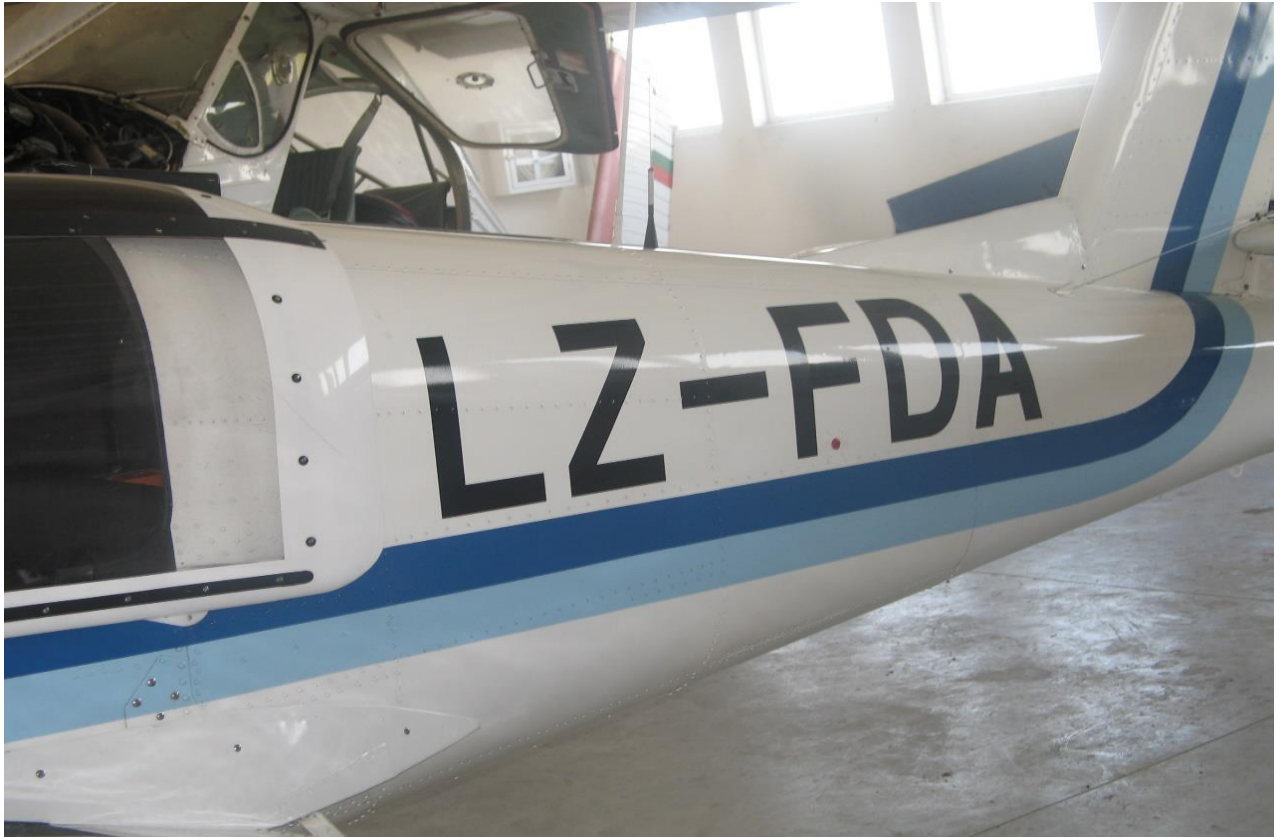
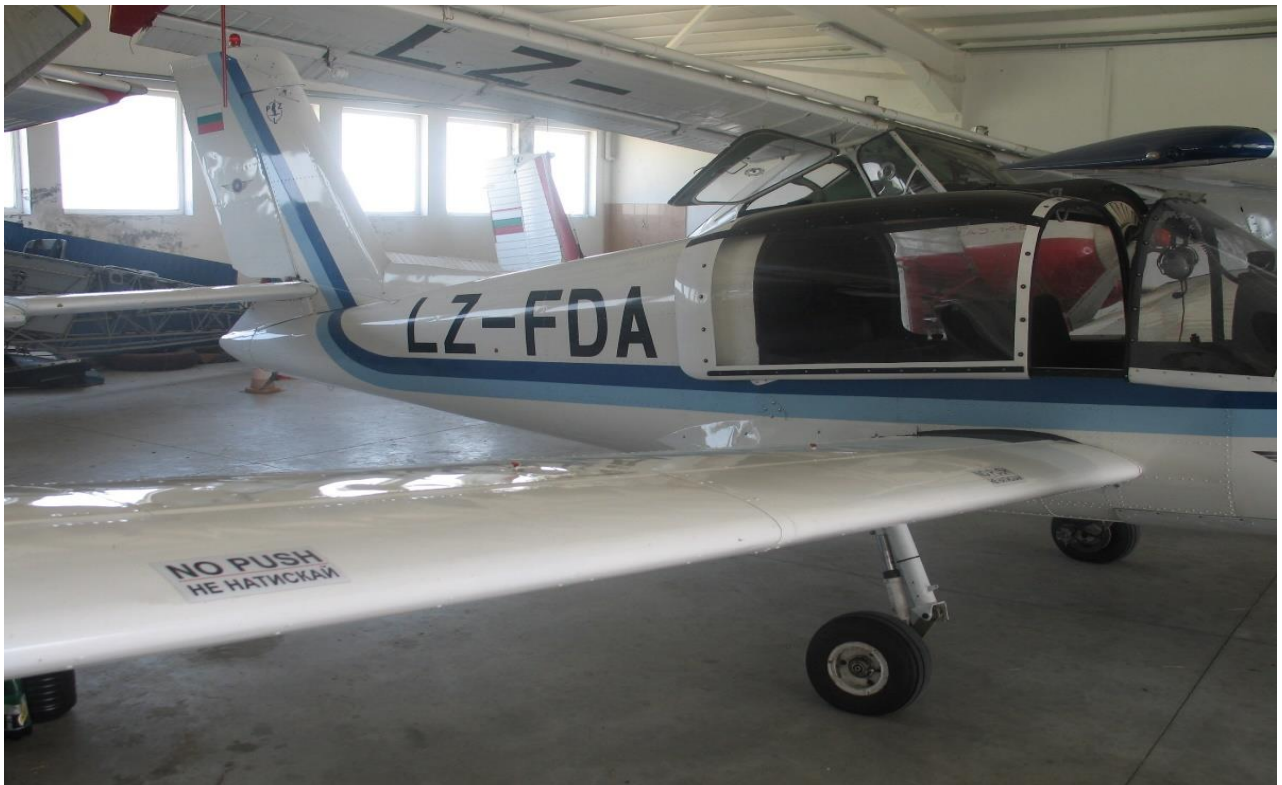
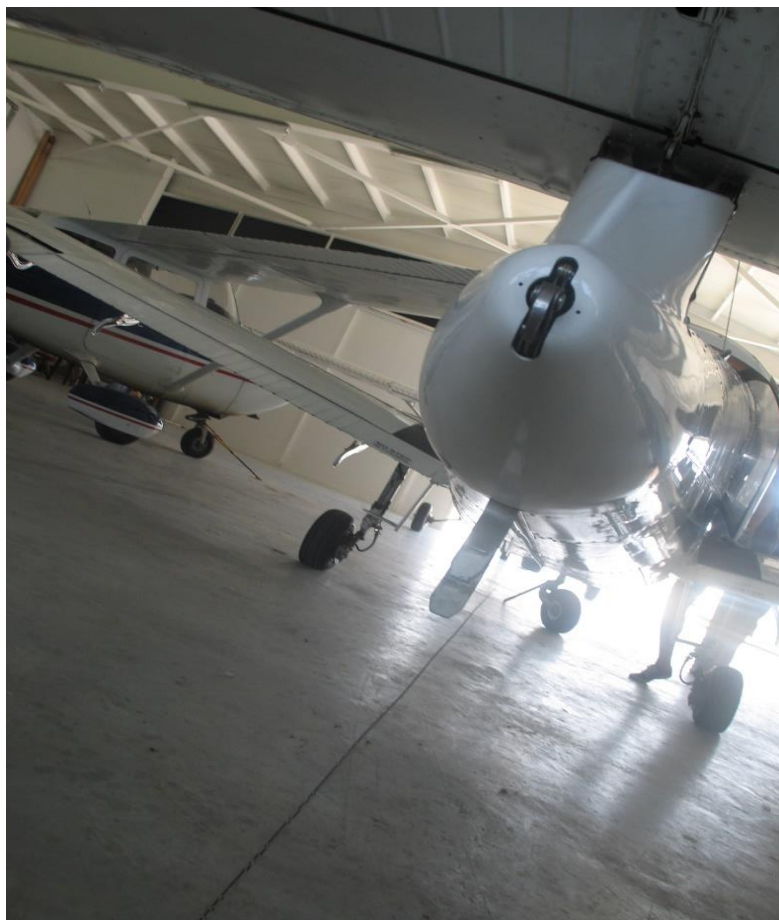
При огледа беше констатирано, че самолетът е напълно възстановен от претърпените повреди по време на описаното по горе събитие. Следи от извършвани ремонтни работи са открити по:

- предната силова рама на тялото на ВС, изпълняваща функциите и на противопожарна стена;

- моторамата на двигателя;
- капотажа на двигателя;
- стойката и закрепването на носовия колесник;
- стойките на основните колесници;
- залезите на закрепване на крилата към тялото;
- обшивката на опашната греда.

Тези следи от извършвани ремонти могат да се видят на снимки на фиг. 2 до фиг. 11 от Приложение 1.
