ОКОНЧАТЕЛЕН ДОКЛАД

разследване на сериозен инцидент, реализиран на 09.09.2017 г. със самолет A320-231 с регистрационни знаци LZ-LAD, експлоатиран от АО „Български Еър Чартър“ АД, в полет при прелитане от летище Братислава до летище София.

2018 г.

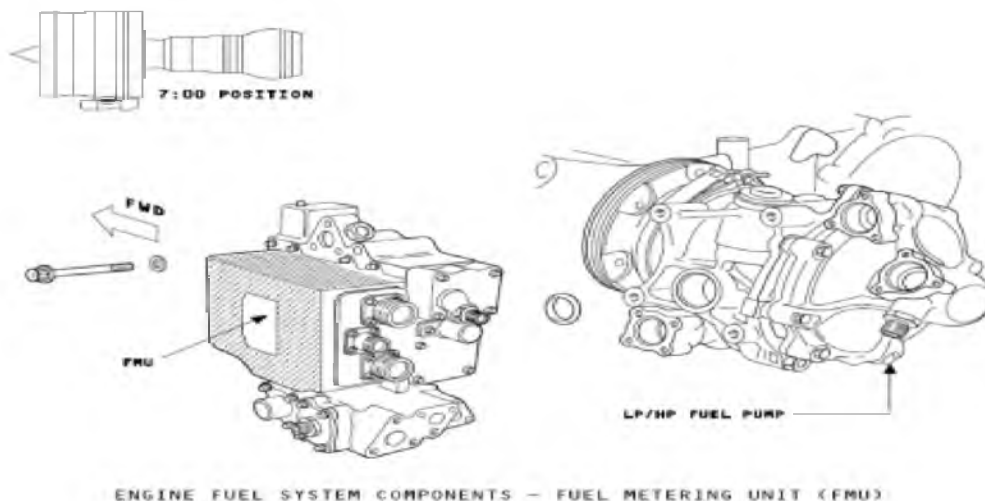
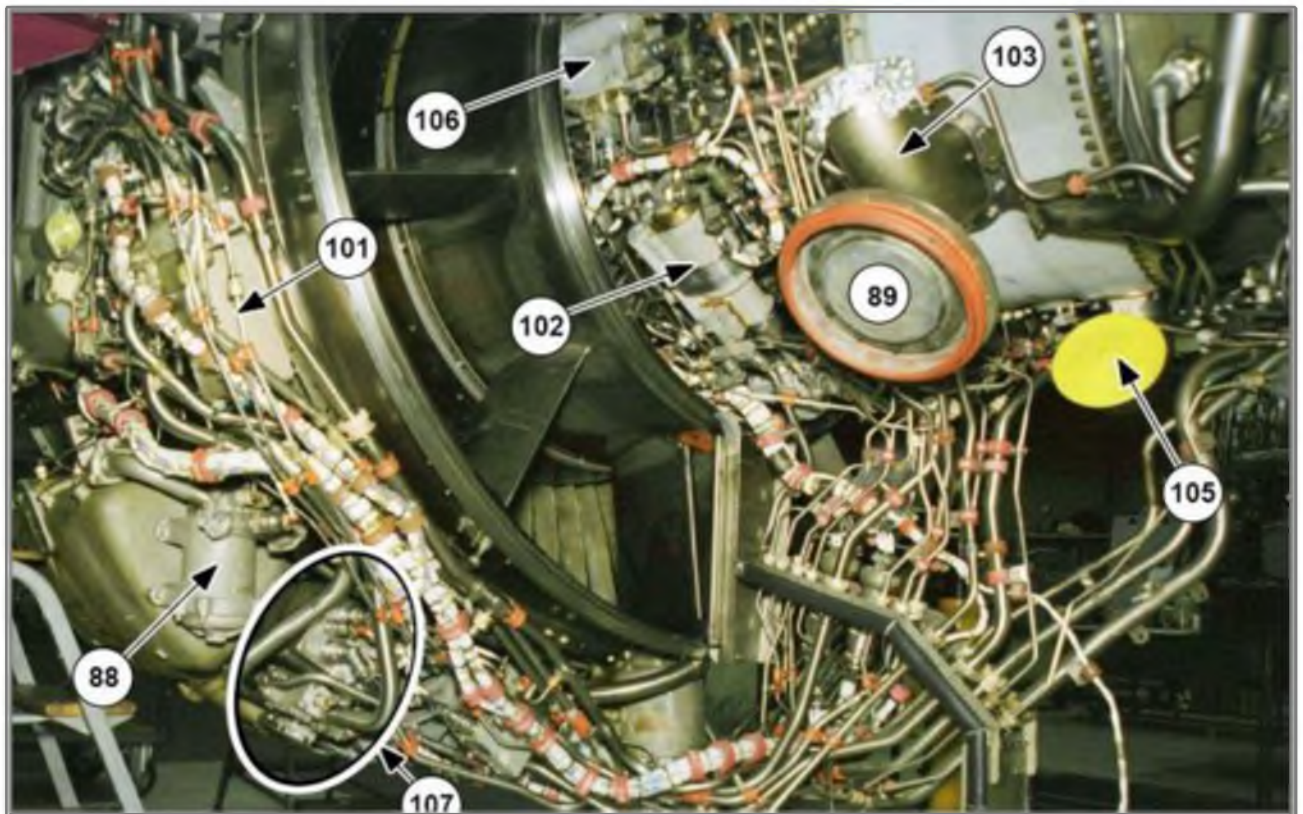
Монтиран е директно върху блока с горивните помпи (LP/HP Fuel Pumps Unit) който от своя страна е захванат със шлицево фланцова връзка отляво отзад на кутията на приводите на двигателя, позиция 7 часа. (Виж фиг.1 и фиг. 3)

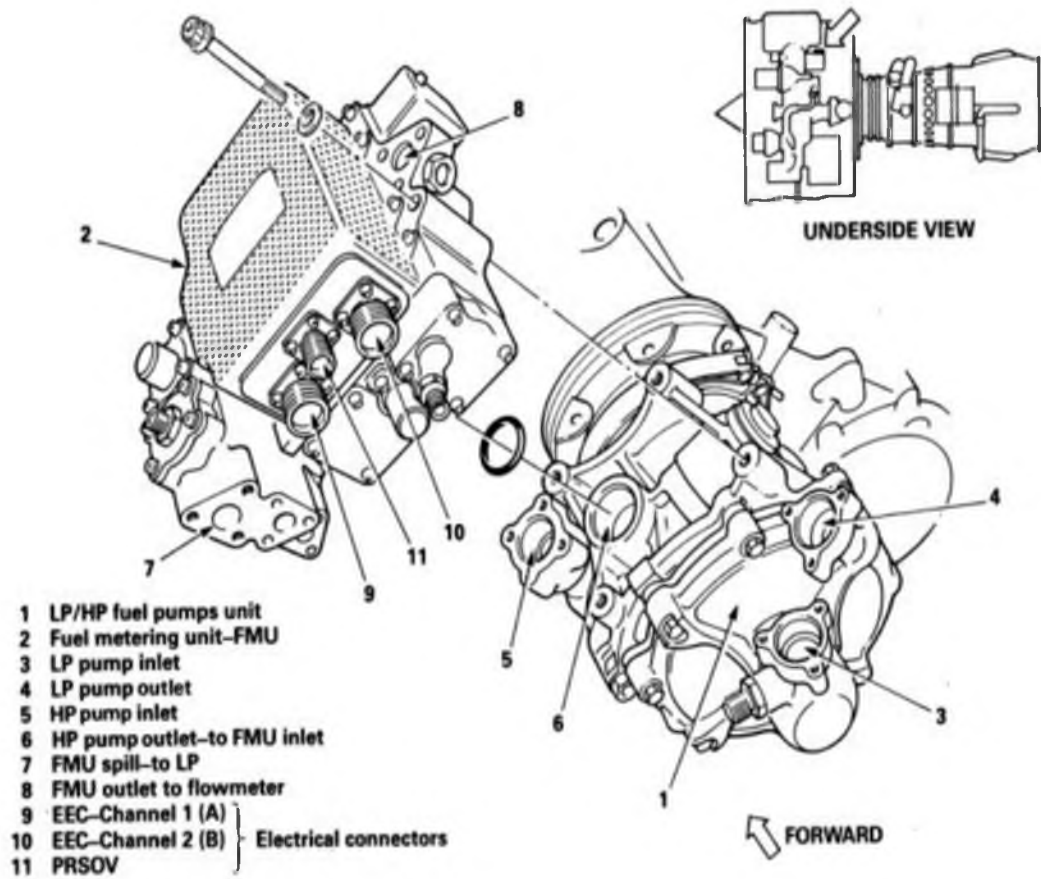
Фиг. 2

Главните компоненти на устройството са Fuel Metering Valve, Overspeed Valve и Pressure Rising and Shut-off Valve (PRSOV), поставени последователно на основната горивна линия. И трите клапана са Torque Motor operated (няма соленоиди), като FMV е с двоен модулиращ torque motor, другите два са дискретни (разови – open/close). Серво регулатора и байпас клапана са също важни, но за целите на настоящото кратко описание ще бъдат умишлено пропуснати. (виж фиг. 2)

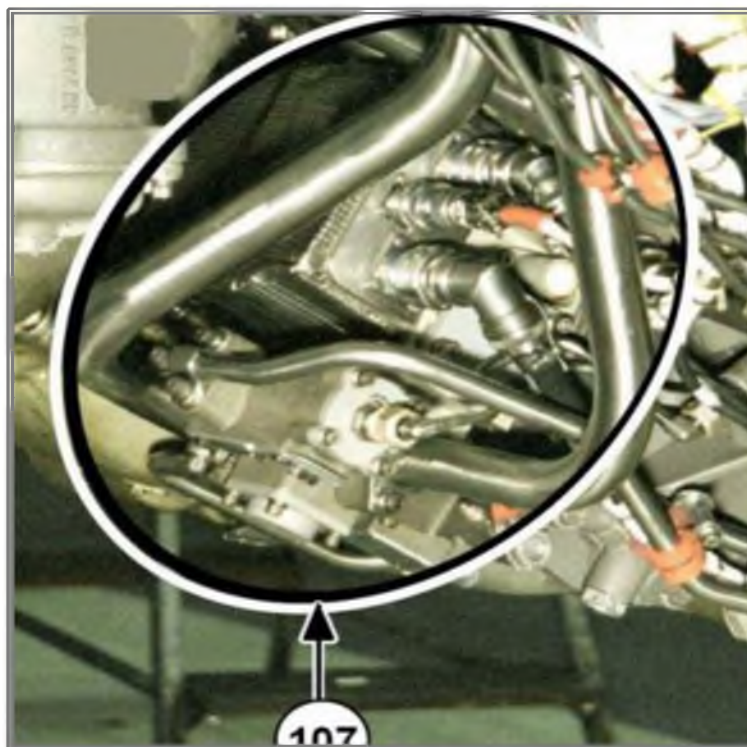
Фиг. 4

На фиг. 4 е показана позиция 107, с трите електрически конектора.
