# ОКОНЧАТЕЛЕН ДОКЛАД

разследване на сериозен инцидент, реализиран на 21.08.2017 г. на летателна площадка Балчик, област Варна, със самолет Cessna 172RG, регистрационни знаци LZ-SPD, експлоатиран от авиационен оператор „Авио отряд - Варна“ ООД

2018 г.

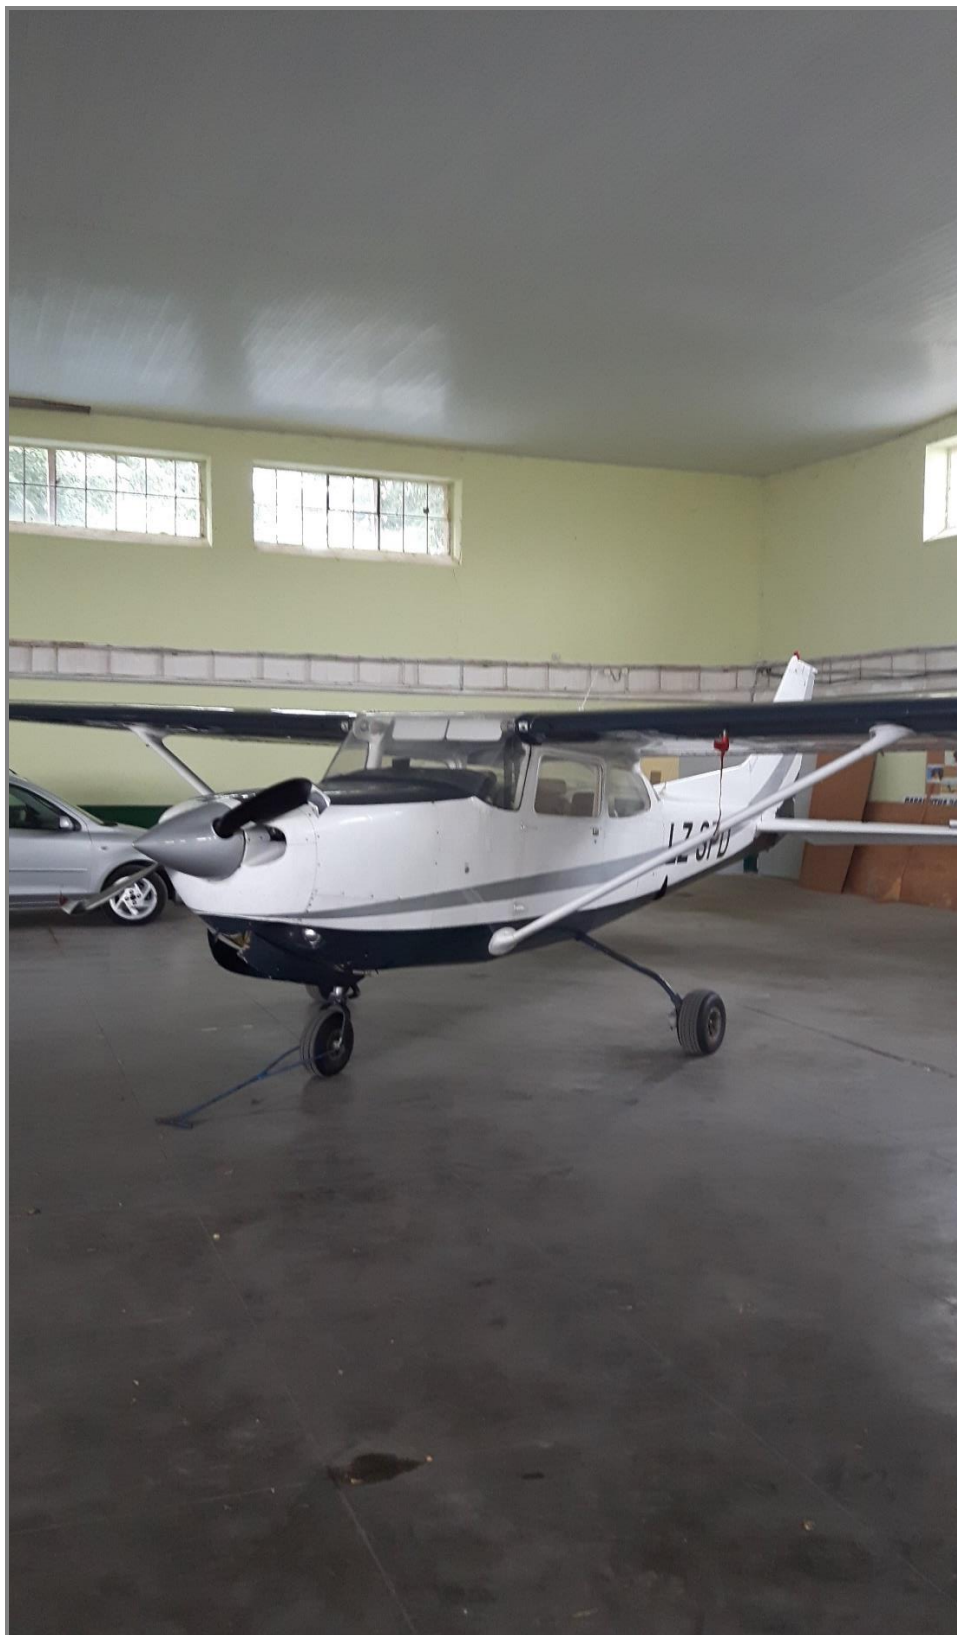
Фиг. 1

След кратка почивка за обяд, към 13:30 часа той подготвя друг самолет Cessna, модел 172RG, с прибираем колесник, регистрационни знаци LZ-SPD (фиг. 1 от Приложение 1). Задачата му е оглед на района на Балчик и Каварна за предстояща акция за ваксинация против бяс на лисици. Този полет КВС изпълнява сам. След излитането в него възниква съмнение за неточности в показанията на приборите от анероидно-мембранната група, най-вероятно поради попадане на насекомо в приемника за пълно въздушно налягане ПВН(п) (тръбата на Пито). КВС каца нормално в Балчик за проверка и отстраняване на проблема (това кацане и извършената дейност, свързана с продухване на системата, не са отразени в техническия борден дневник на самолета). Въздухопроводите на ПВН(п) са почистени и към 14:10 h излита отново по изпълнение на същата задача. Около 40 min след излитането самолетът подхожда за кацане на ПИК 34 на летателна площадка „Балчик“. По време на кацането метеорологичните условия са благоприятни – ясно време, слаб насрещен вятър със скорост около 4 m/s. При подхода КВС вижда голямо ято птици близо до прага на ПИК и в него възниква опасение от възможно сблъскване с тях при евентуалното вдигане на птиците в момента на кацане. Това не се случва, но отклонява вниманието му и той пропуска да спусне колесника. ВС е изравнен на нормална височина и при опирането вместо на колела, самолетът се плъзга „по корем“. Пилотът разбира какво е станало когато витлото се удрия в ПИК. След спирането на самолета на пистата КВС информира координатора на летателната площадка по радиото за това, че е кацнал без колесник, изключва акумулатора, затваря горивния кран, напуска кабината и изчаква пристигането на летищния персонал.

- Огънати лопати на витлото, фиг. 1 и 2 от Приложение 1;

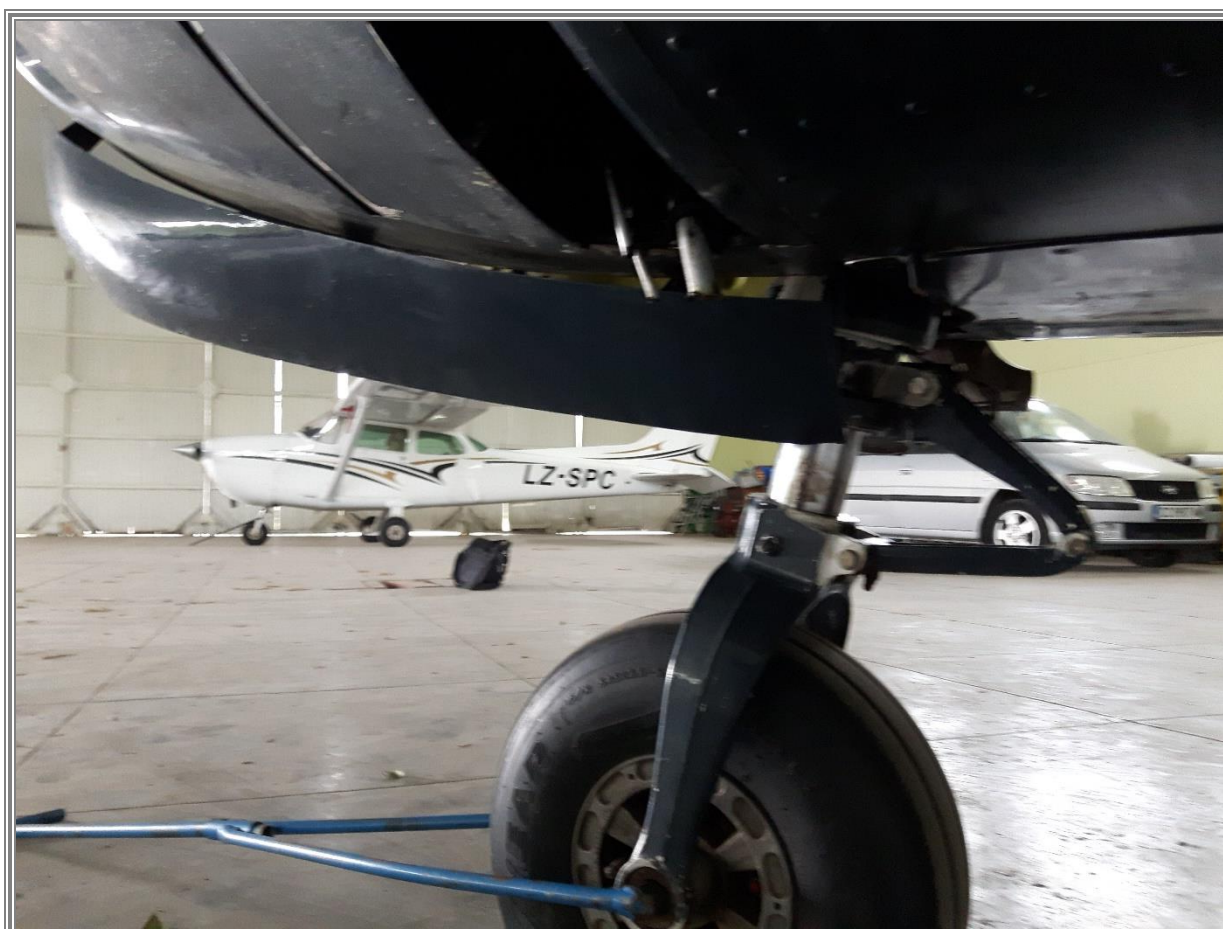
Фиг. 3

- Протриване по щитките на носовия колесник и разрушения по дренажни тръбопроводи в лявата страна на носовата част, след щитките на носовия колесник, фиг. 3 от Приложение 1;
- Протриване по долната повърхност на тялото на самолета и леки деформации на обшивката, фиг. 4 от Приложение 1;
- Протриване по капака на антената на радиокompаса, фиг. 5 от Приложение 1;
- Изпилване на част от материала на задната кука за окачване, фиг. 6 от Приложение 1;
- Откъсната антената на транспондера, фиг. 13 от Приложение 1.

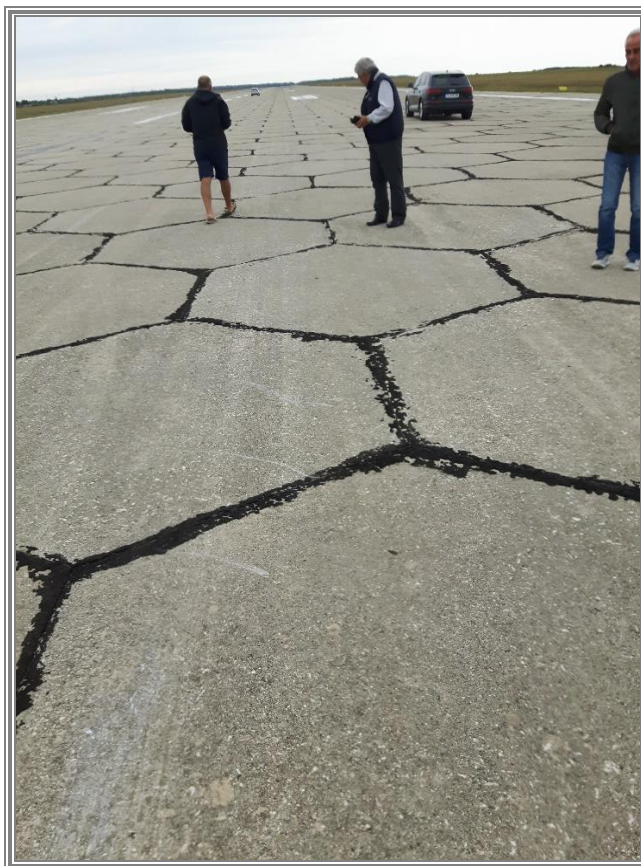
Фиг. 12

Мястото на съприкосновението на самолета със земната повърхност е показано на снимката на фиг. 12, където се виждат следите от витлото по повърхността на ПИК. Забелязват се и следи на протриване на бетонната повърхност от тялото на самолета. Опирането е в точка, разположена на 500 m навътре в ПИК 34. От мястото на опиране до мястото на окончателно спиране на самолета са измерени 17,80 m. Опирането е станало плавно, без удар, с плъзгане по повърхността на ПИК. Самолетът е запазил конструктивната си цялост, като на ПИК се откри само една отломка, антената на транспондера, показана на снимката на фиг. 13 от Приложение 1. След окончателното спиране на ВС на пистата пристига персоналът на площадката, който измерва, заснема и документира събитието, след което самолетът е преместен с автокран в хангара на авиооператора. Повредите по самолета са описани в параграф 2.3.
