ОКОНЧАТЕЛЕН ДОКЛАД

разследване на сериозен инцидент, реализиран на 26.11.2017 г. със самолет ATR 72-202, регистрационни знаци YU-ALO, експлоатиран от авиационен оператор „AIR SERBIA“ след излитане от летище София

2019 г.

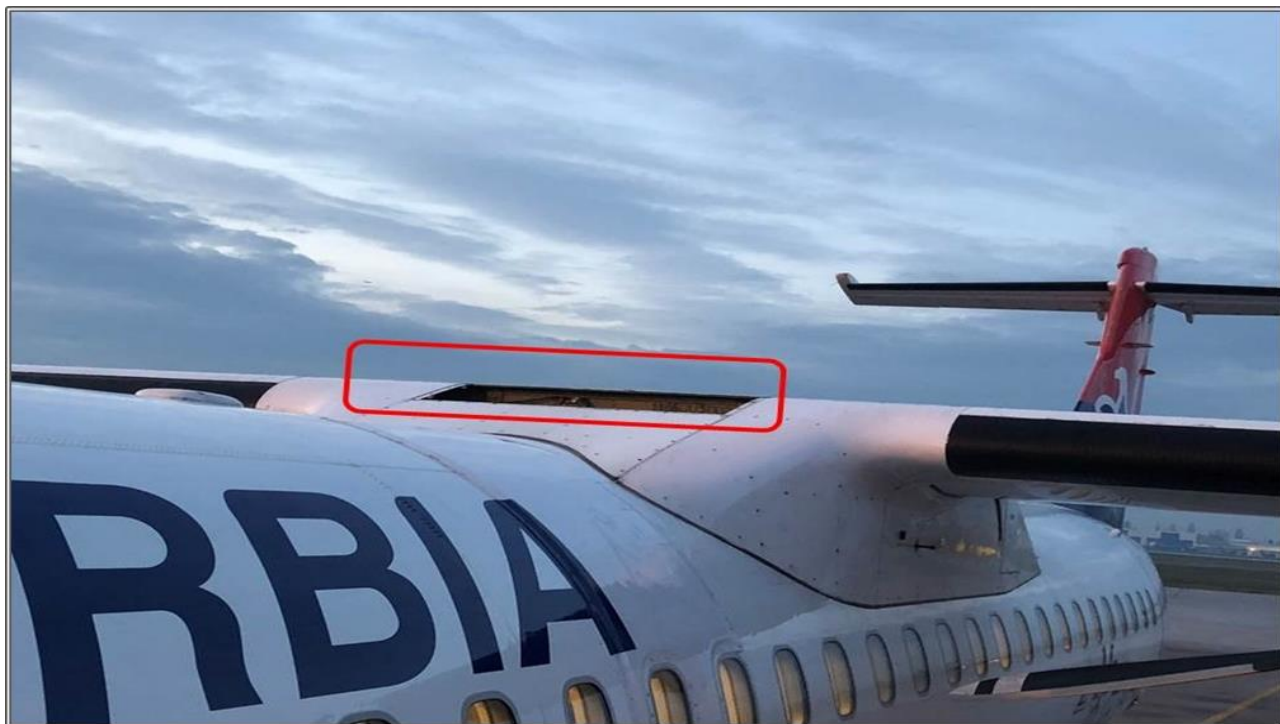
Фиг. 1

екипажът иска, от органите за обслужване на въздушното движение да прекрати набора на височина и да бъде векторирани обратно към летище София. Екипажът предполага изпадане на панел или проблеми с носовия колесник, без да има някаква индикация за това. Около 16:12 h екипажът иска да бъде изведен за по-дълъг подход поради съмнение в състоянието на носовия колесник. На летището е обявена местна аварийна готовност. Самолетът е изведен на правата за кацане на 15 nm от точката на опиране. Към 16:17 h ЕВС докладва за наличие на индикация за спуснати колесници, в това число и носовия и в 16:21 h самолетът каца нормално на ПИК 27. Няма последици за пътниците и екипажа. Самолетът е установен на стоянка. След направен оглед на самолета на стоянка се открива липсата на панел от обшивката в мястото на присъединяване на централната част на крилото към тялото. Снимка на тази част от самолета е показана на фиг. 1

При извършеният оглед на ВС след реализиране на сериозния инцидент, не бяха констатирани други повреди освен липсващия панел, показан на снимката на фиг. 1.

1. Оглед на самолет ATR 72-202 с регистрационни знаци YU-ALO и сериен номер 186, като е установена липсата на панел (291 BL) от обшивката на ВС в мястото на присъединяване на централната част на крилото към тялото. Снимка на тази част от самолета е показана на фиг. 1;
2. Оглед на пътеките за рулиране, пистата и тревните площи по посока на рулиране и излитане на самолета, от служители на летище София;
3. Беседа с екипажа на самолет ATR 72-202;
4. Беседа с обслужващ персонал В1/В2 от ОТО "Aero Technic BG", оказал техническа помощ за замяна на липсващият от ВС панел с нов;
5. Проучване и анализ на експлоатационна документация на ВС;
6. Проучване и анализ на документи, свързани с подготовката и опита на двамата пилоти;
7. Оценка на летателно експлоатационни характеристики на ВС;
8. Логико-вероятностен анализ на възможните причини за авиационното събитие.

На основание факта, че няма структурно увреждане в точките на закрепване на липсващият панел можем да заключим, че същият е бил неправилно закрепен. Поради факта, че няма доказателства за счупени винтове или усукани точки за закрепването им можем да заключим че не всички винтове са били затегнати а някои от тях са липсвали.

техническа помощ. След замяната на липсващия панел от ВС с нов, на летище София са извършени следните процедури:

- Visual inspection Vertical and Horizontal stabilizers for mechanical damage, visual inspection of Aerodynamic fairings in affected zone and inspection of compartment underneath of affected panel;
- Operational Test of Rudder control and spring tab JIC: 27-20-00-OPT 10000-001;
- Operational Test of Centering Unit JIC: 27-21-33-OPT 10000-002;
- Operational Test of Elevator Controls and tabs JIC: 27-30-00-OPT 10000-001;
- Operational Test of Stall Warning and stick pusher JIC: 27-36-00-OPT 10000-001;
- Installed upper wing surface panel JIC: 59-93-00 RAI 10000;

BG.SIA-2017/08/01. Производителят на самолета да препоръча със Сървис бюлетин на АО, експлоатиращи самолет ATR 72-202, да включат в програмите за ТО на самолета изискването при всяка дейност, свързана с демонтаж и монтаж на панел 291 BL, да извършва инспекция на болтовете и прилежащите към тях гнезда за закрепване, което да се документира в работната документация.

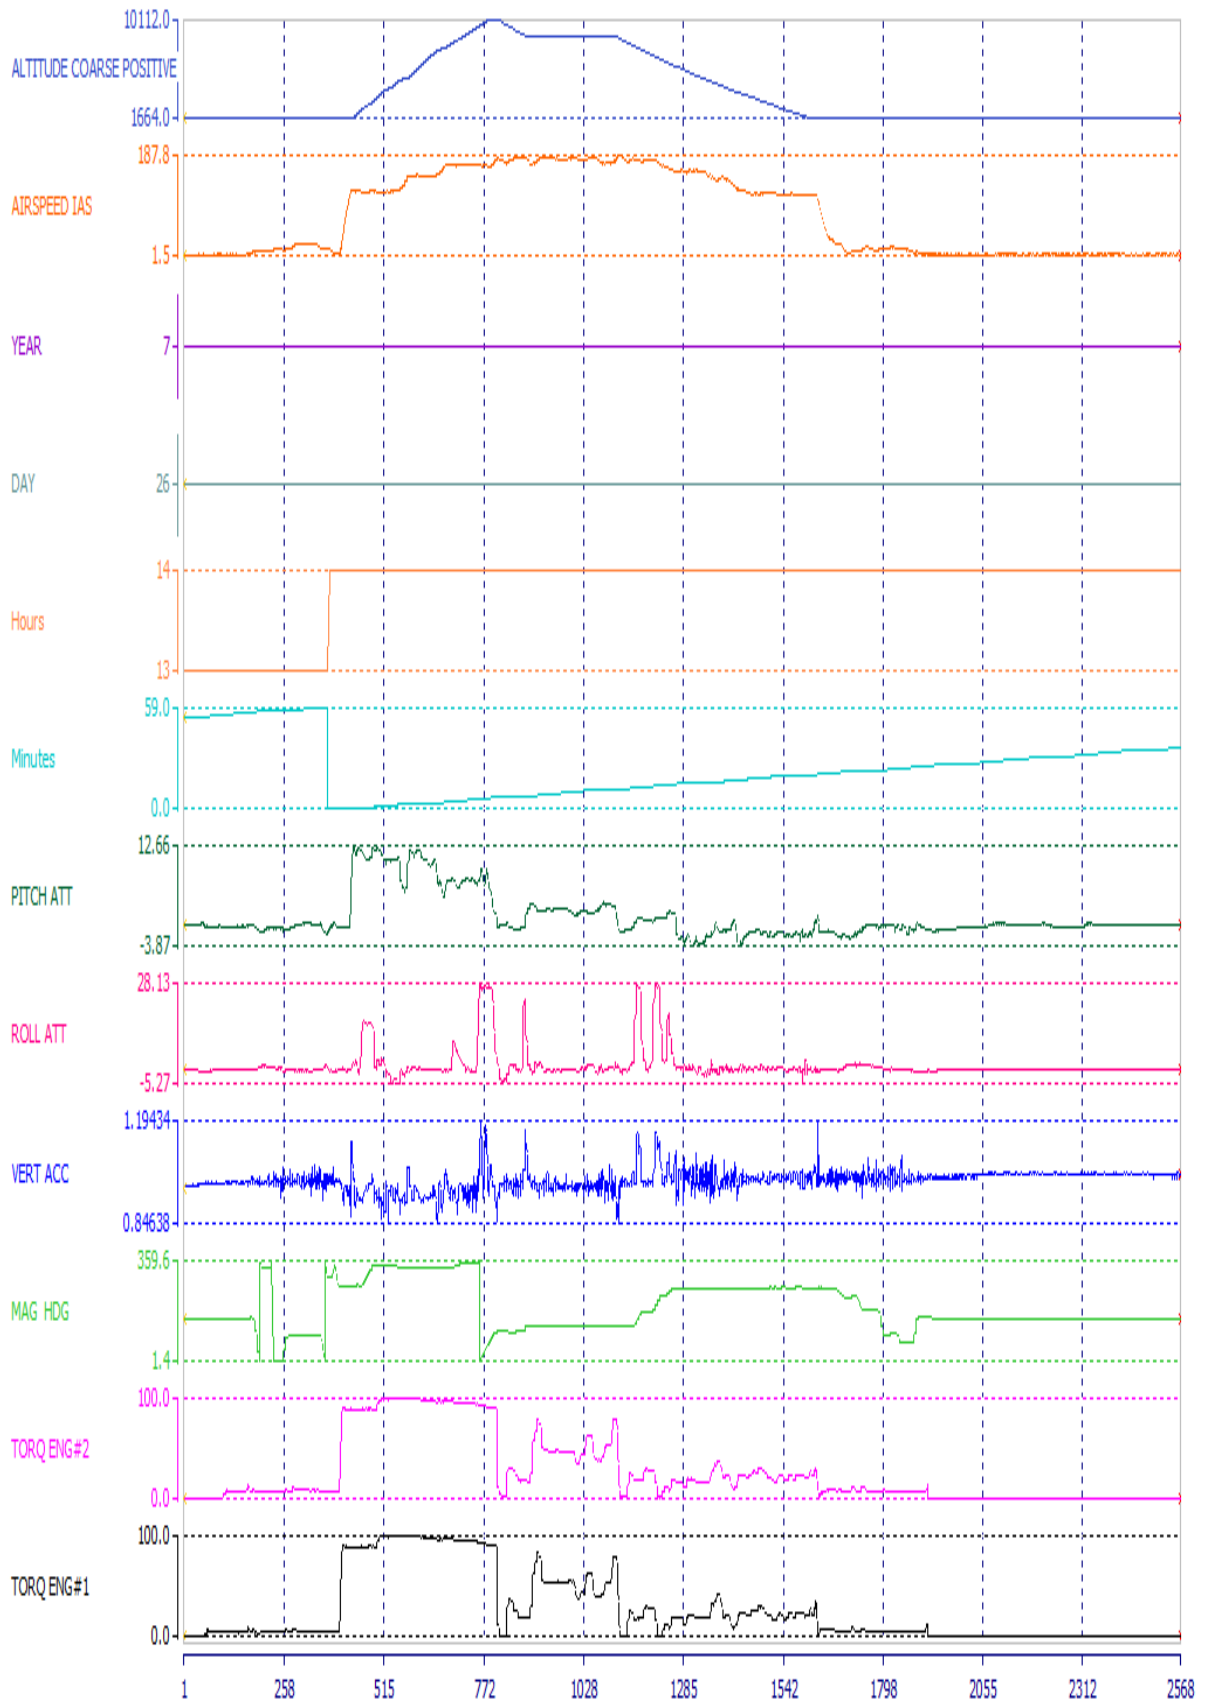
Фиг.2

Запускът на двигателите на самолет ATR 72-202 с регистрационни знаци YU-ALO започва в 15:50 h, първо е запуснат двигател № 2 след това двигател №1. От дешифрирания запис на QAR, самолет ATR 72-202 с регистрационни знаци YU-ALO излита в 16:00 h със скорост IAS=124,3 kt. На височина ALT=3072 ft самолетът заема курс MAG HDG = 330 deg. оборотите на двата двигателя съответно са TORQ ENG1 = 89,5% и TORQ ENG2 = 89,5%. При набора на височина в курс 330 deg и ALT=7552 ft, в 16:06 h при скорост IAS=169,5 kt, PITCH ATT=5,63 deg, ROLL ATT = -0,7deg, VERT ACC = 1,03 g и при обороти на двигателите на самолета TORQ ENG1 = 97,3% и TORQ ENG2 = 97%, от корпуса на BC се отделя панел 291 BL. В 16:08 h на височина ALT = 1048 ft самолетът започва снижение, като TORQ ENG1 = 26,3%; TORQ ENG2 = 26,3%; PITCH ATT = 0,7 deg., ROLL ATT = 3,87 deg. BC каца в 16:21 h със скорост IAS = 113,8 kt и вертикално претоварване VERT ACC = 1,02 g. В 16:25 h е изключен двигател №1 и след това двигател № 2.

Основните параметри на полета са изобразени графично на Фиг. 2 и Фиг. 3.

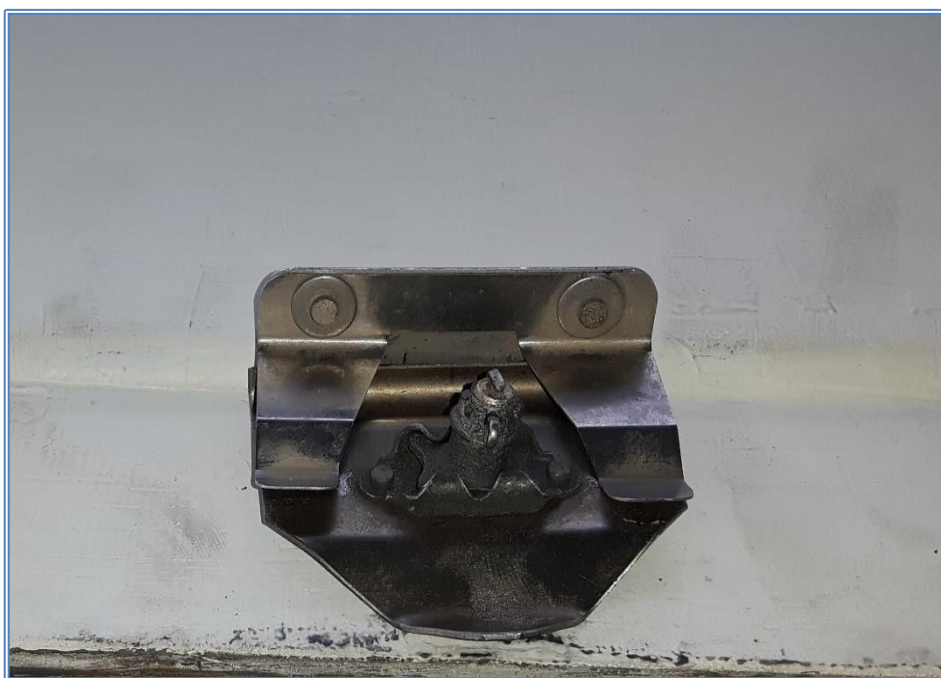
Фиг. 4

На самолет ATR 72-202 с регистрационни знаци YU-ALO и сериен номер 186 е изпълнен сервиз бюлетин (ATR 72-53-1044) за подмяна на шарнирните гнезда, в които се закрепват по горе споменатите болтове (Виж фиг 4 и фиг 5). Към датата на изпълнението на сервиз бюлетина самолетът има пролетени 3927 h. и 35 min и изпълнени 4031 цикли.
