ОКОНЧАТЕЛЕН ДОКЛАД

разследване на авиационно произшествие, реализирано на 24.08.2018 г. със самолет CIRRUS SR22, регистрационни знаци LZ-SEV, при опит за кацане на летателна площадка Балчик

2019 г.

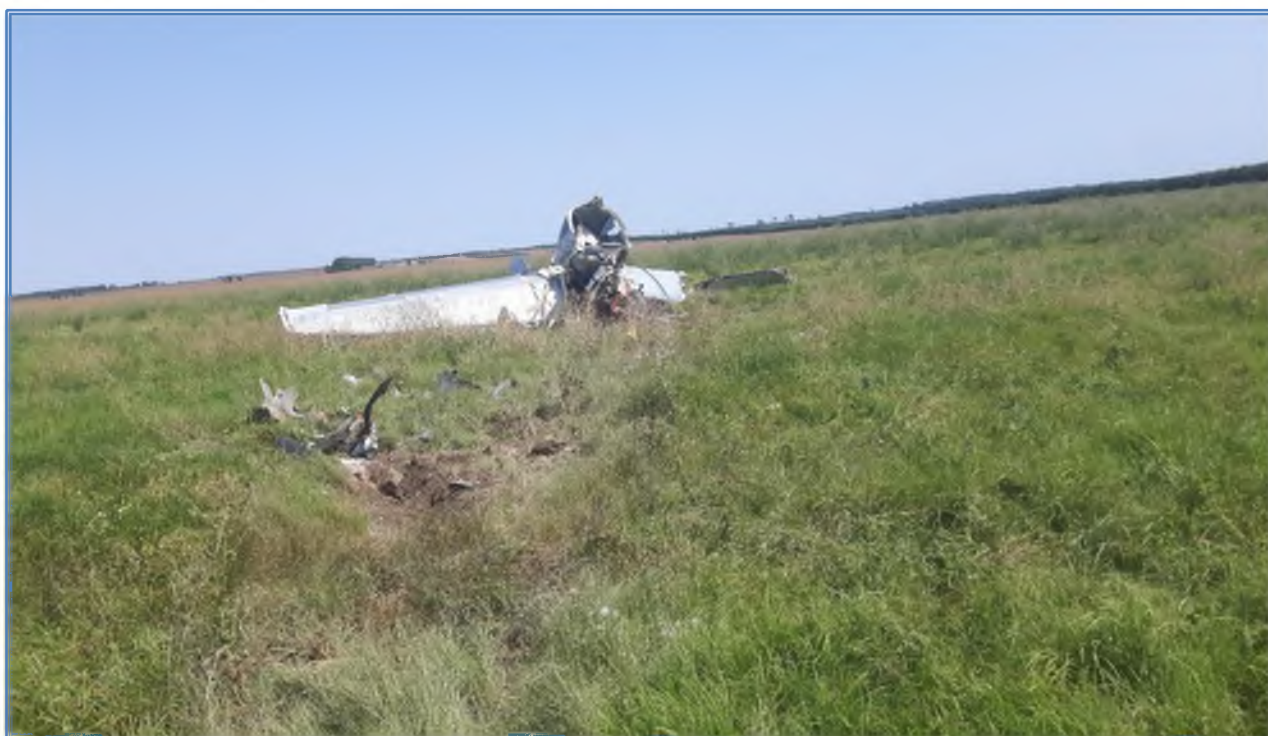
Фиг. 2

Мястото на удара на самолета в земната повърхност е с координати N 43°25'52.7", E 028°10'37.1" и надморска височина 191 m в летателното поле на летателна площадка Балчик. Положението на самолета на мястото на събитието е показано на фиг. 2, от Приложение 1.

Разрушена е носовата част на тялото в това число витло, моторама, носова стойка, предна част на кабината, снимки на фиг. 2, 3 и 4 от Приложение 1.

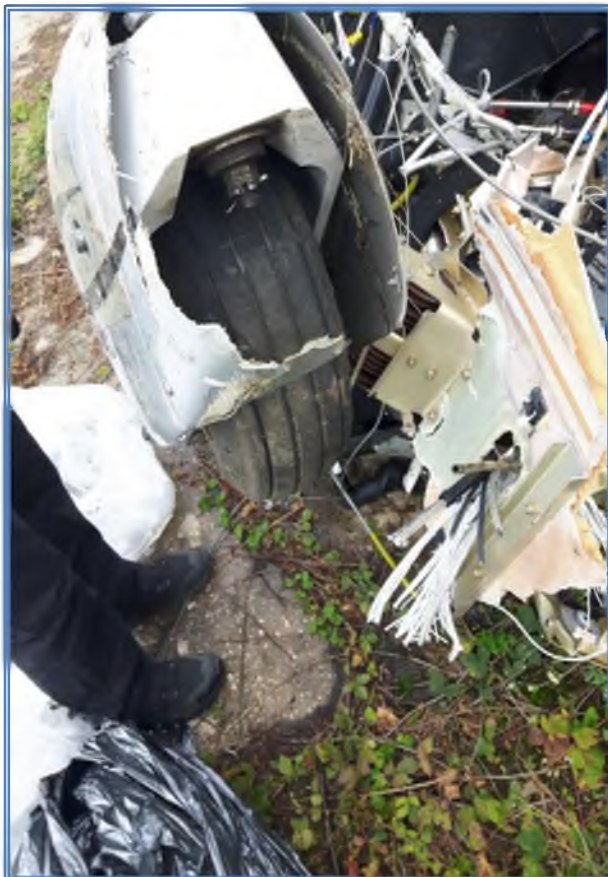
Фиг. 5

Част от тези снимки фиксират състоянието на носовото колело и носовия колесник, фиг. 5 и 6 от Приложение 1. На аеродинамичния обтекател на носовото колело се забелязват следи от изпилване, които не могат да се разглеждат като направени от тревната площ където се е разбил самолета. Може да се предполага с голяма вероятност, че това са следи от евентуално съприкосновение с бетонната повърхност на пистата в момента на опиране.

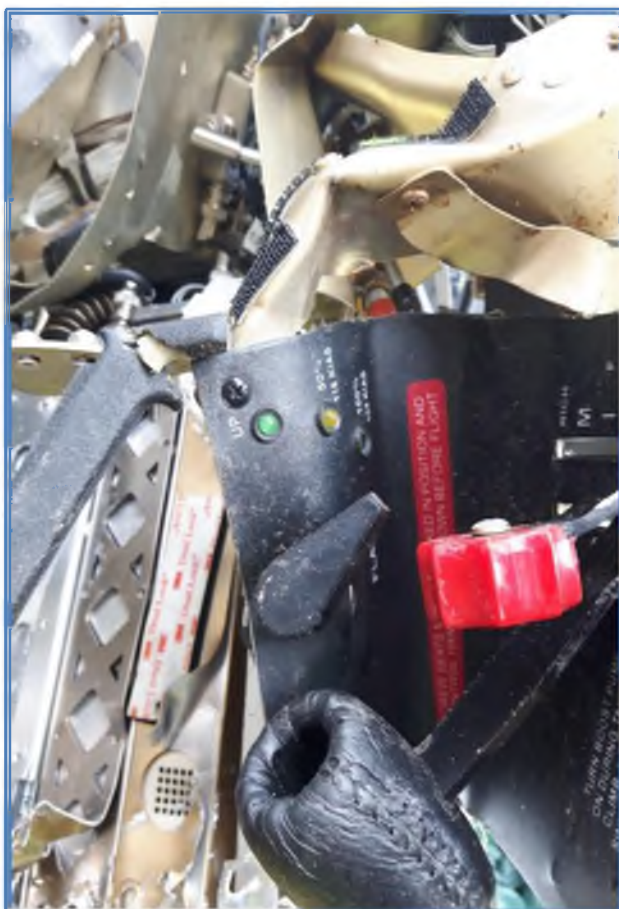
Фиг. 7

Ръчките за управление на двигателя, на теглителната сила и на обогатителя на сместа, са на междинно положение, разместени вероятно при разрушаване на кабината или при пренасяне на отломките, фиг. 7 и 8 от Приложение 1.

Положението на ключа за управление на клапите на приборното табло е на позиция 100%, напълно пуснати клапи, фиг. 7 от Приложение 1.

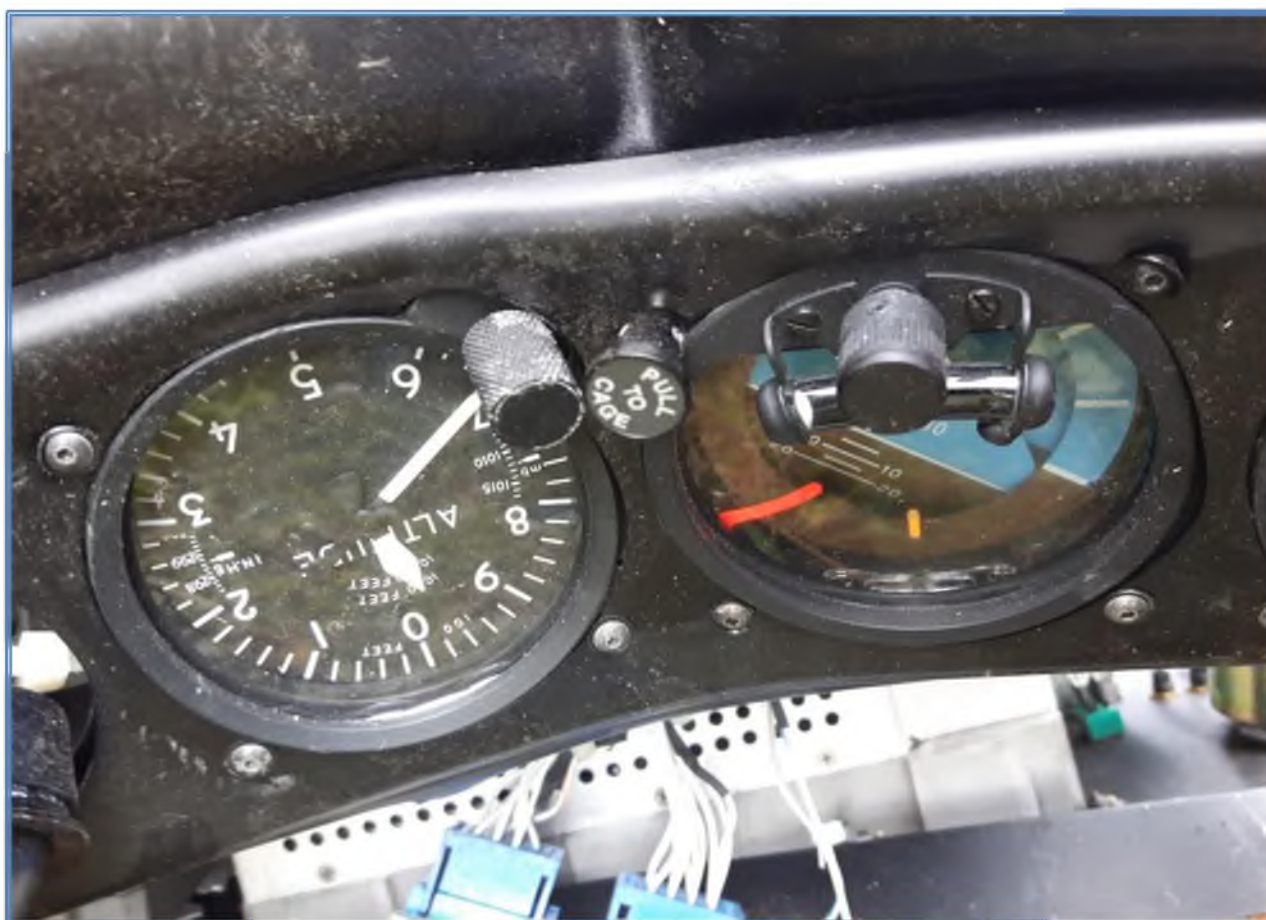
Фиг. 10

Авиохоризонтът е разрушен, фиг. 10 от Приложение 1.

Стрелките на висотомера са голямата на 7, малката на деление и половина пред нулата. Показанията на въртящата се скала са в ляво 1012 mb, а в дясно 298,6 mmHg, фиг. 10 от Приложение 1.

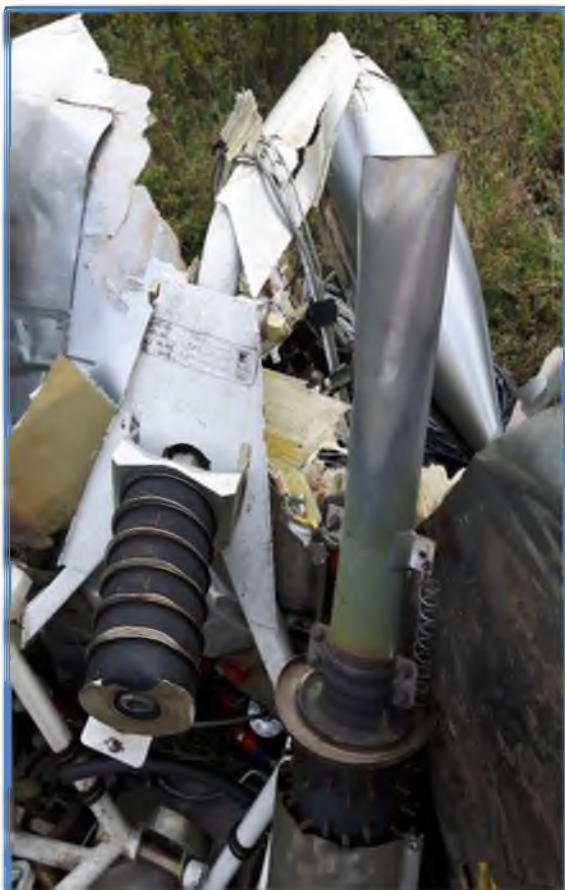
Фиг. 11

Фермената рамка за закрепване на носовата стойка е разрушена, фиг. 11 от Приложение 1

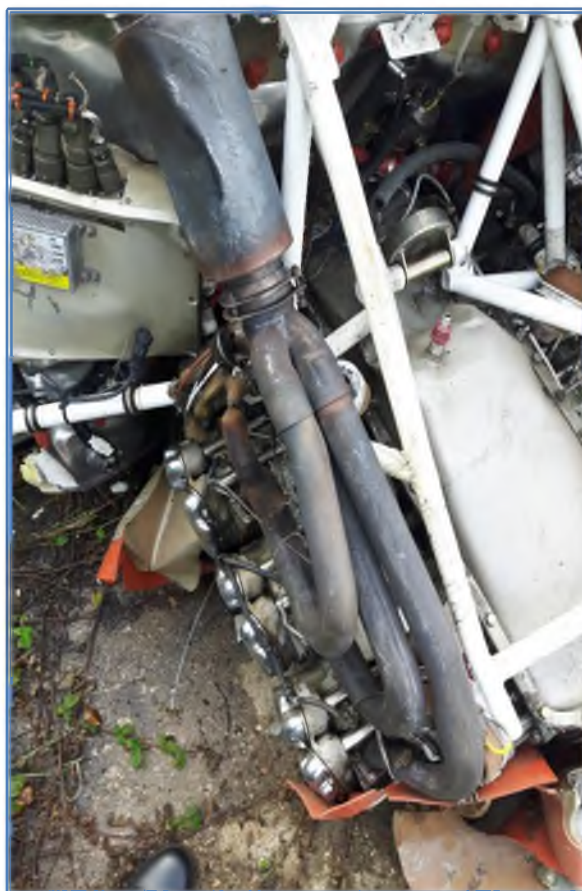
Фиг. 12

По тръбите за отвеждане на изгорелите газове от двигателя има огъвания и побитости, което предполага тяхната висока температура в момента на удара, фиг. 12 от Приложение 1.

Долният капак на картера на двигателя е побит, фиг. 12 от Приложение 1.

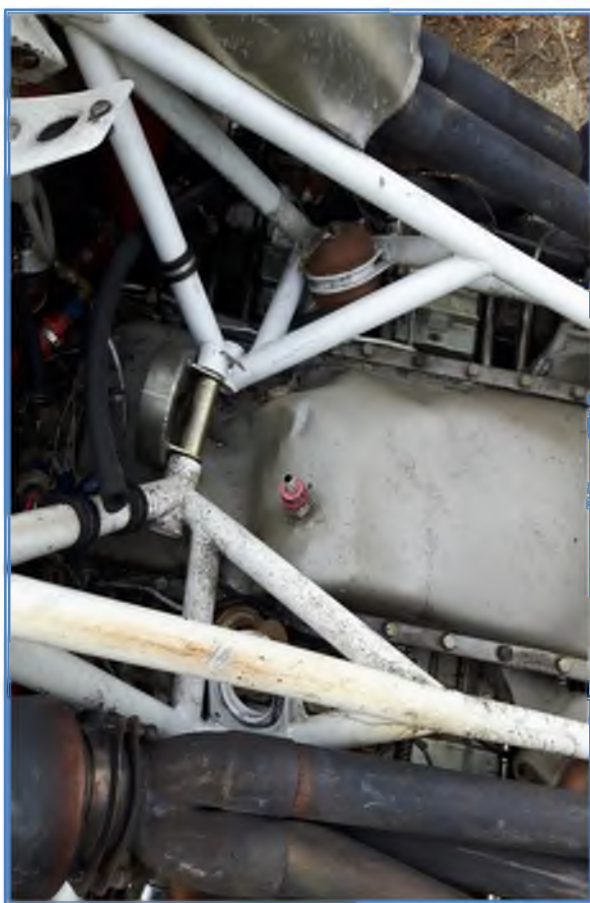
Фиг. 13

Двигателят е излезнал от амортизационните гнезда на фермата за закрепването, но е запазил конструктивната си цялост, фиг. 13 от Приложение 1.

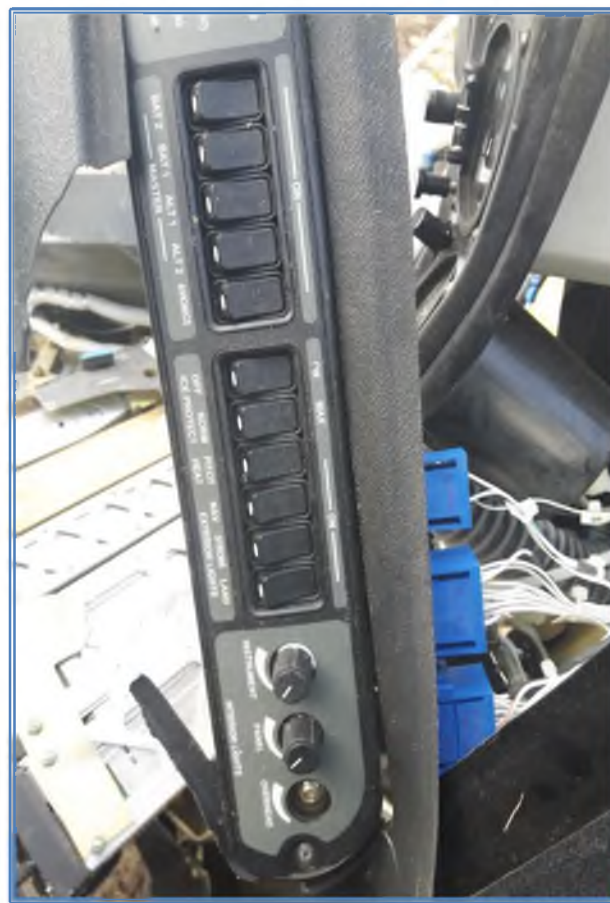
Фиг. 15

На таблото на основните превключватели всички включватели са на позиция включено, фиг. 15 от Приложение 1.

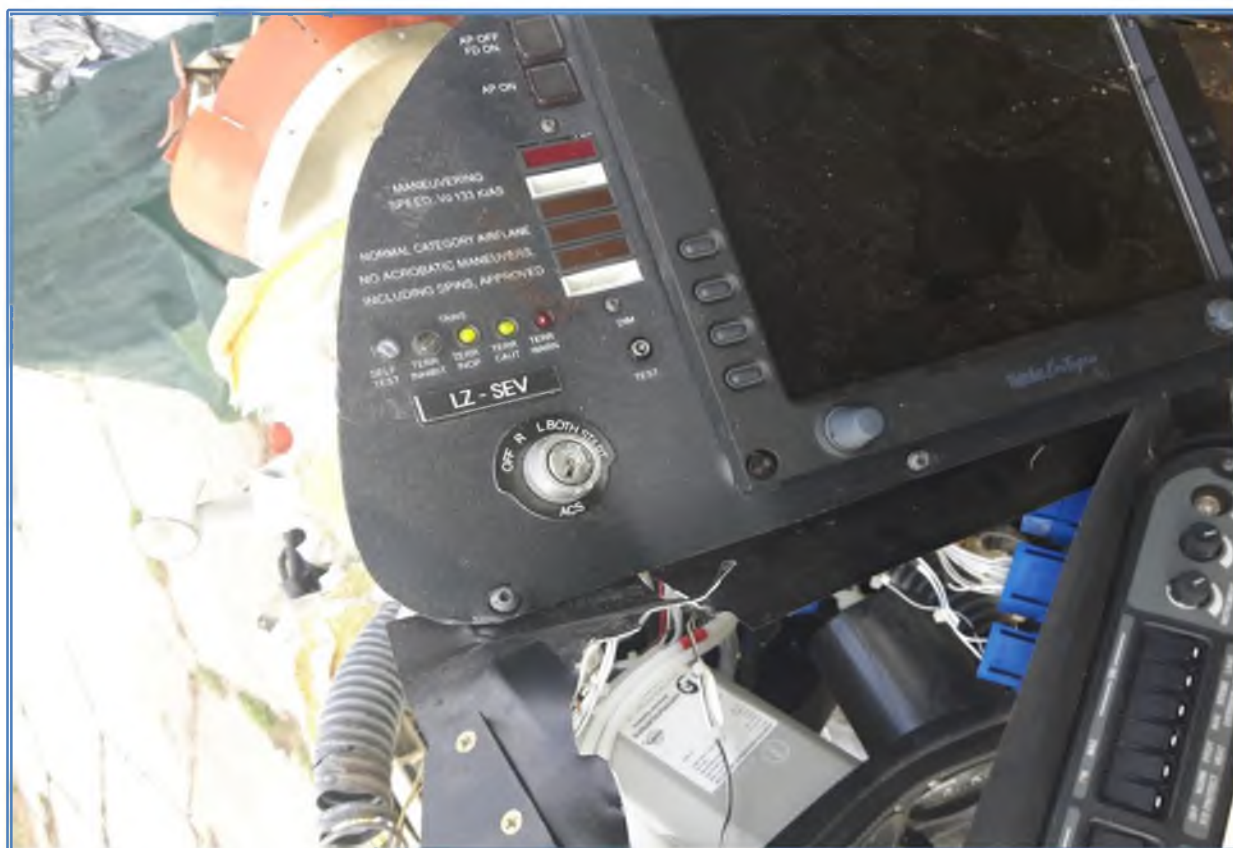
Фиг. 14

Има огънати тръбопроводи за подвеждане на горивовъздушна смес към цилиндрите, фиг. 14 от Приложение 1.

Главният превключвател е на позиция „both“, включени двата кръга на запалването. Ключът е счупен, като парче от него е останало вътре в гнездото, фиг. 14 от Приложение 1.

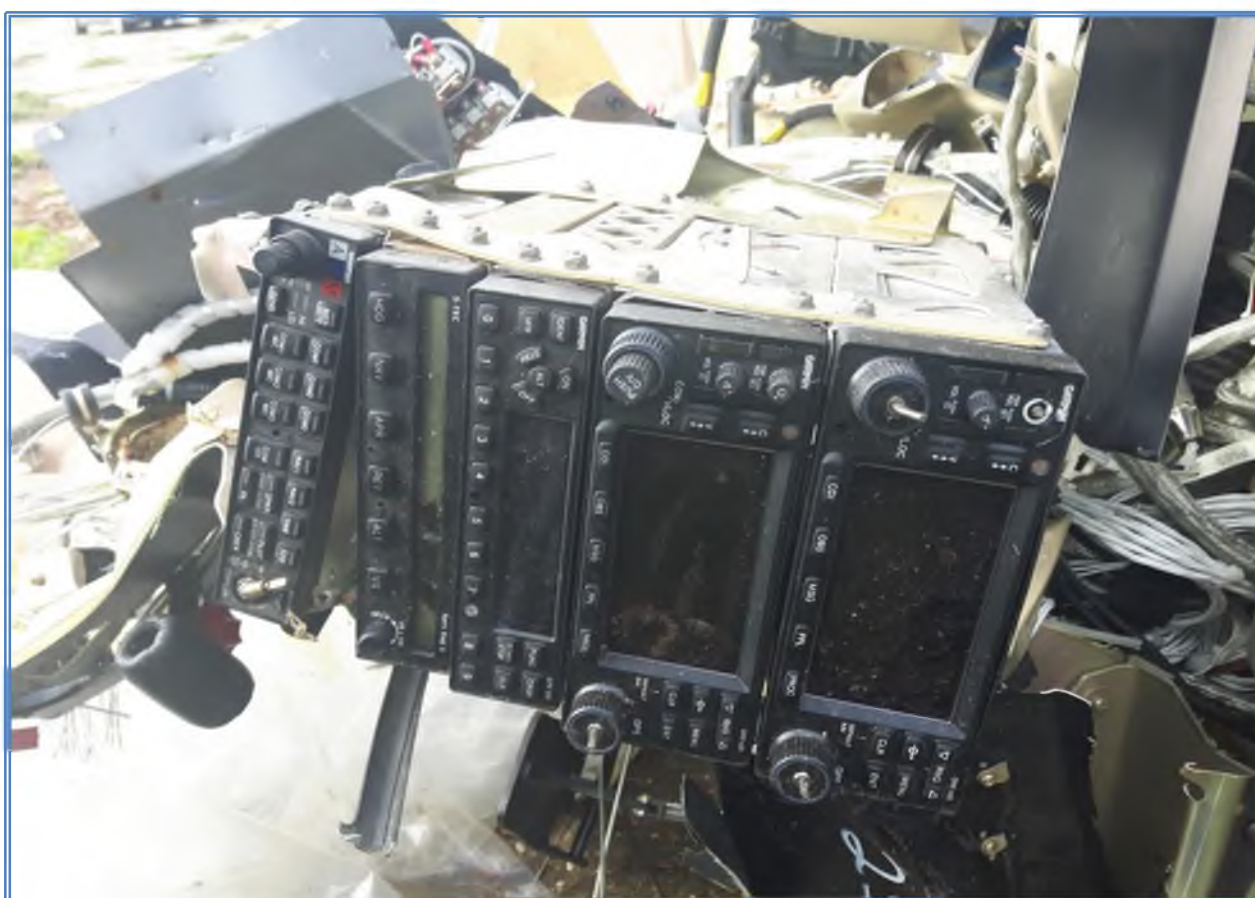
Фиг. 16

Таблото с навигационното оборудване е разрушено, като петте приборни блока Garmin са останали свързани в един пакет с деформирана рамка, фиг. 16 от Приложение 1.

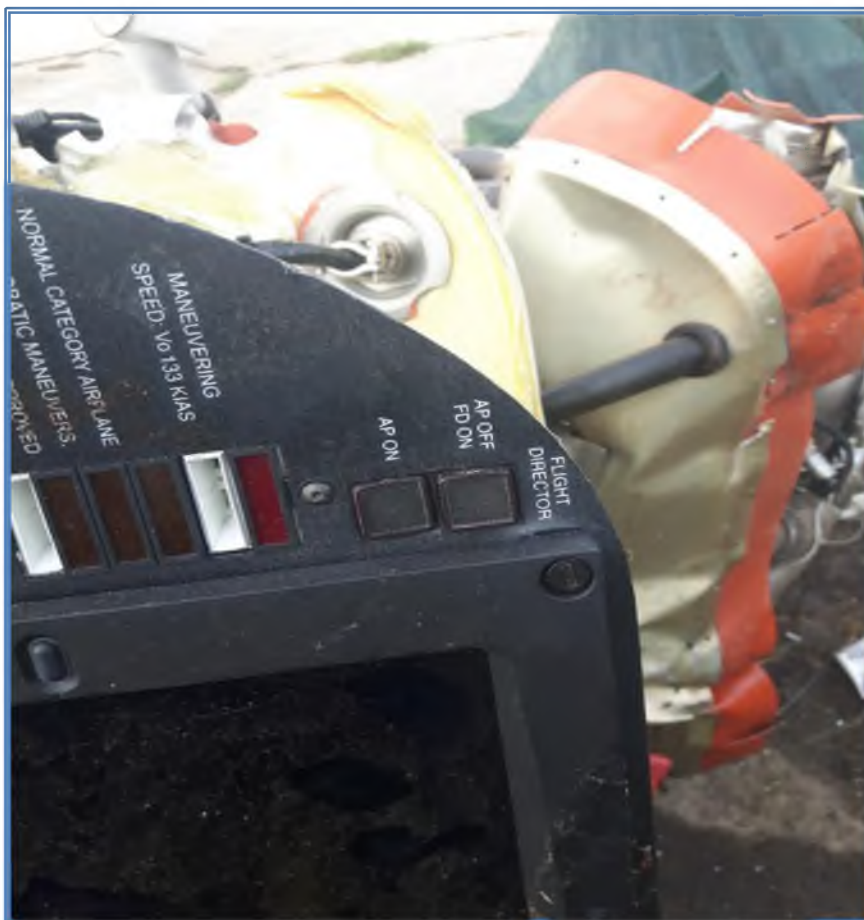
Фиг. 17

Включвателите на автопилота и на директорното управление са изключени, фиг. 17 от Приложение 1.

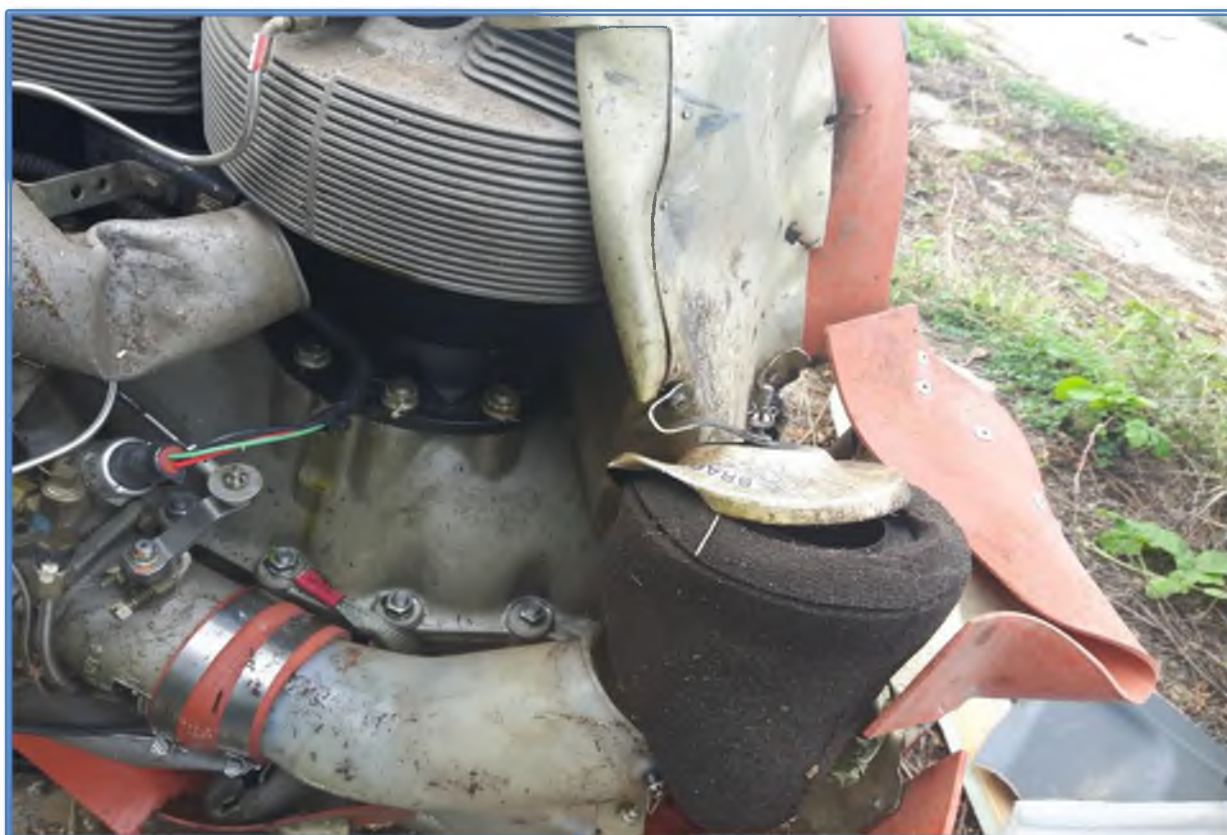
Фиг. 18

Корпуса на въздушния филтър е разрушен, но очистващия елемент не е замърсен в степен да повиши съпротивлението на входа, фиг. 18 от Приложение 1.

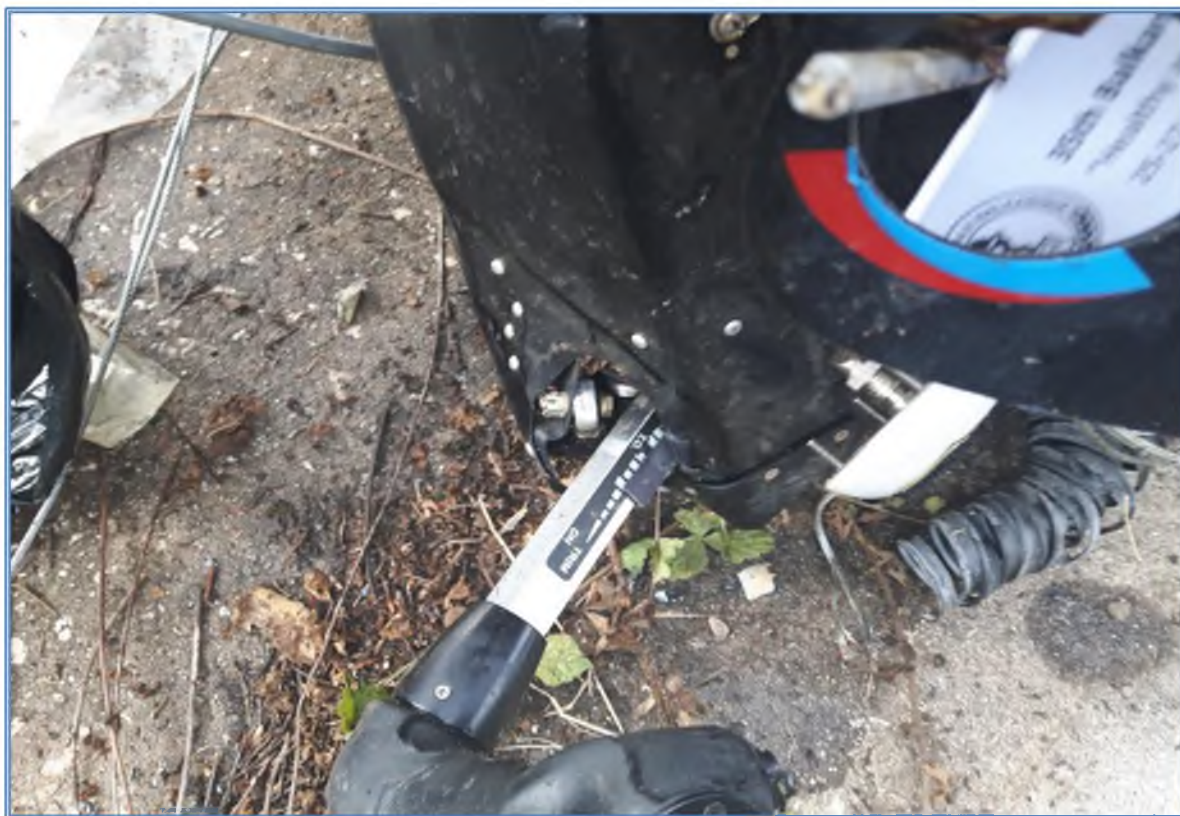
Фиг. 19

Намерен беше стика за управление от дясна седалка, изкъртен от леглото, фиг. 19 от Приложение 1.

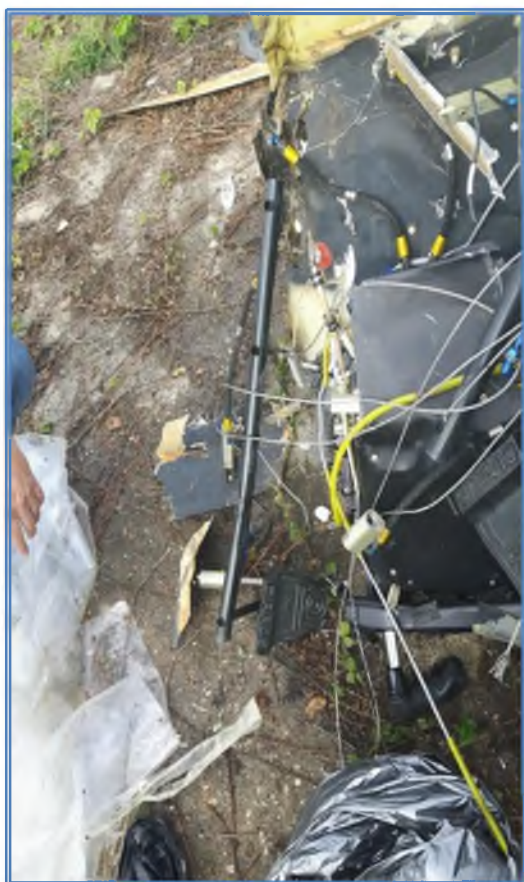
Фиг. 20

Педалите за управление на вертикалното кормило са изкъртени, фиг. 20 от Приложение 1.

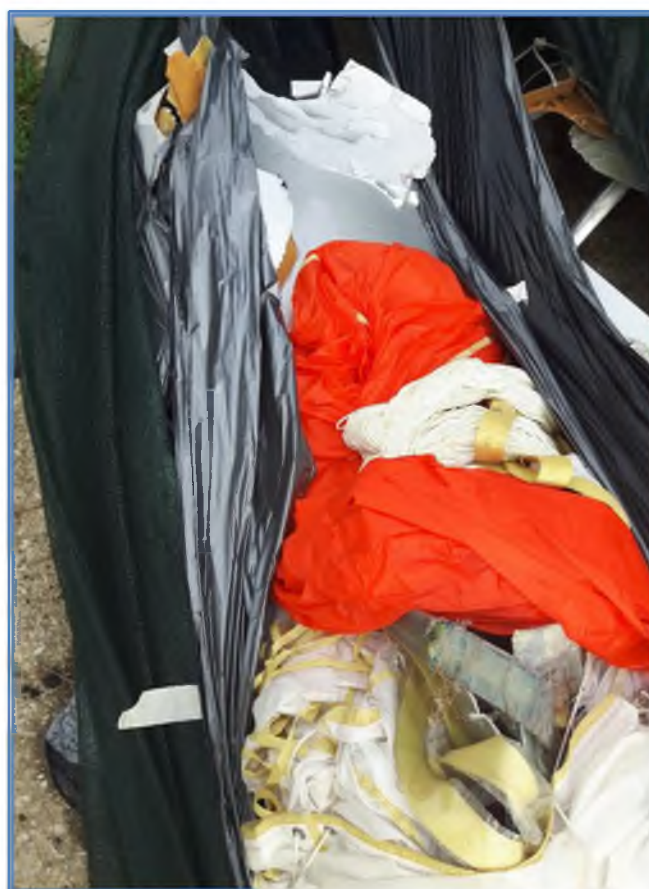
Фиг. 21

Аварийно спасителния парашут е задействан но не е разтворен, фиг. 21 от Приложение 1.

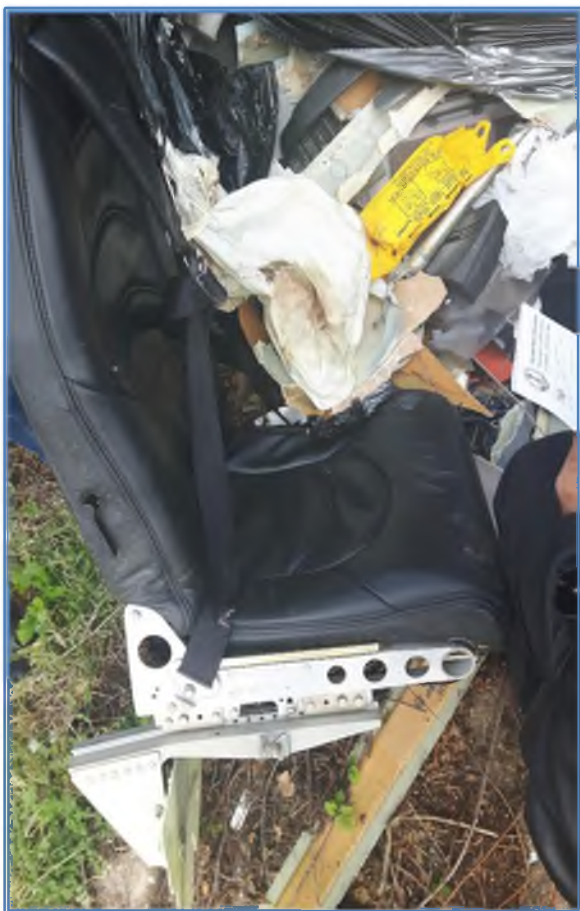
Фиг. 22

При удара са изкъртени седалките от възлите за закрепване, фиг. 22 от Приложение 1.

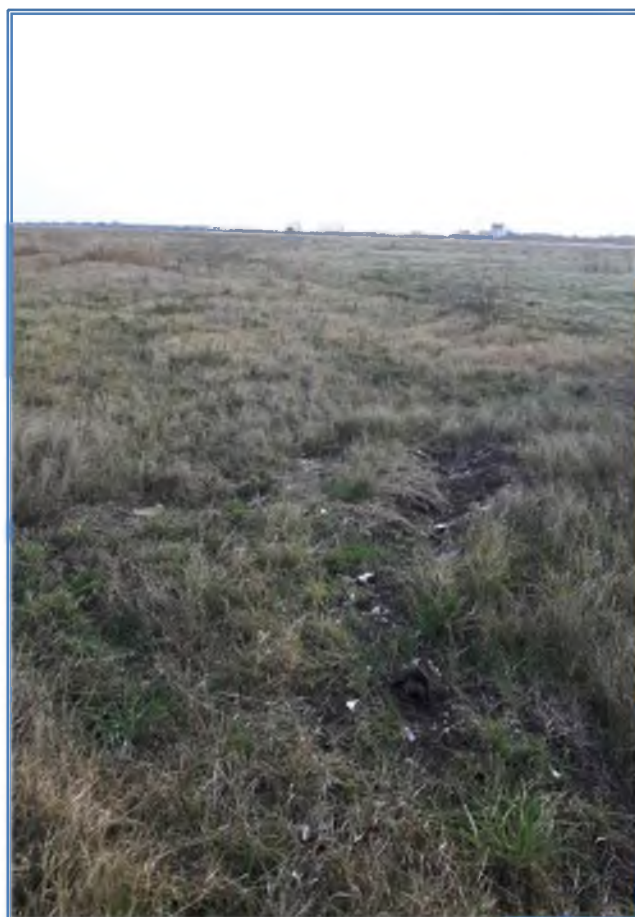
Фиг. 23

На мястото на удара в земната повърхност, при който е разрушен самолета има отломки от поли карбоновата обшивка на самолета. Отломките са малки и не може да се определи с точност от кои компоненти на самолета са, фиг.23, Приложение 1.
