ОКОНЧАТЕЛЕН ДОКЛАД

разследване на авиационно произшествие, реализирано на 22.08.2018 г. на несертифицирана летателна площадка Шумен с частен самолет PIPER PA-44-180 Seminole, регистрационни знаци LZ-BCW, експлоатиран от пилот-собственик

2020 г.

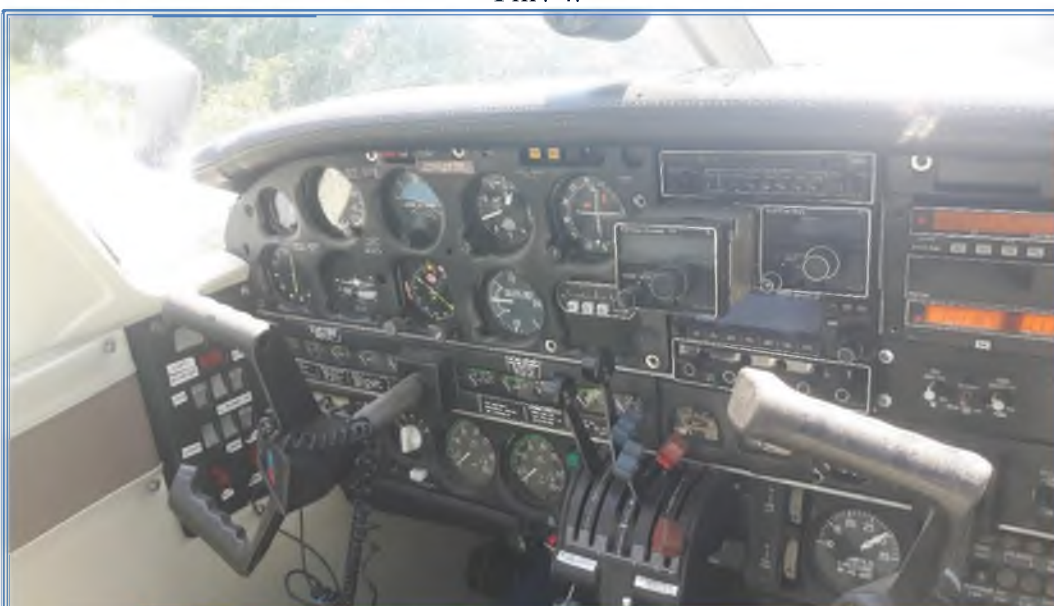
Фиг. 5.

На фиг. 5 и фиг. 9 от Приложение 1 е показано положението на ръчките за управление на силовата установка на самолета в положението в което са се намирили на мястото на реализиране на събитието при извършения първоначален оглед от групата за разследване на събитието във връзка с безопасността. Ръчките за дроселиране на левия двигател е на 80...85 %. Ръчката за дроселиране на десния двигател е на 100 %. Ръчката за управление на стъпката на десния двигател е на 100 % в предно положение. Ръчката за управление на стъпката на десния двигател е в междинно положение. Ръчката за управление на състава на сместа на левия двигател е на позиция богата смес. Ръчката за управление на състава на сместа на десния двигател е на позиция бедна смес. При правенето на изводи свързани с функционирането на силова установка е необходимо да се има предвид, че посочените органи за управление на силовата установка са свързани с изпълнителните механизми с помощта на механични връзки – въжета, ролки, люлки и за тези връзки на мястото на събитието не са установени разкъсвания. В случая независимо, че десния двигател, като резултат от удара, е откъснат от мястото на закрепването си, дясната гондола на самолета, въжетата от управлението на двигателя не са прекъснати при което е възможно това да е довело до изменение на положението на органи за управление в кабината.

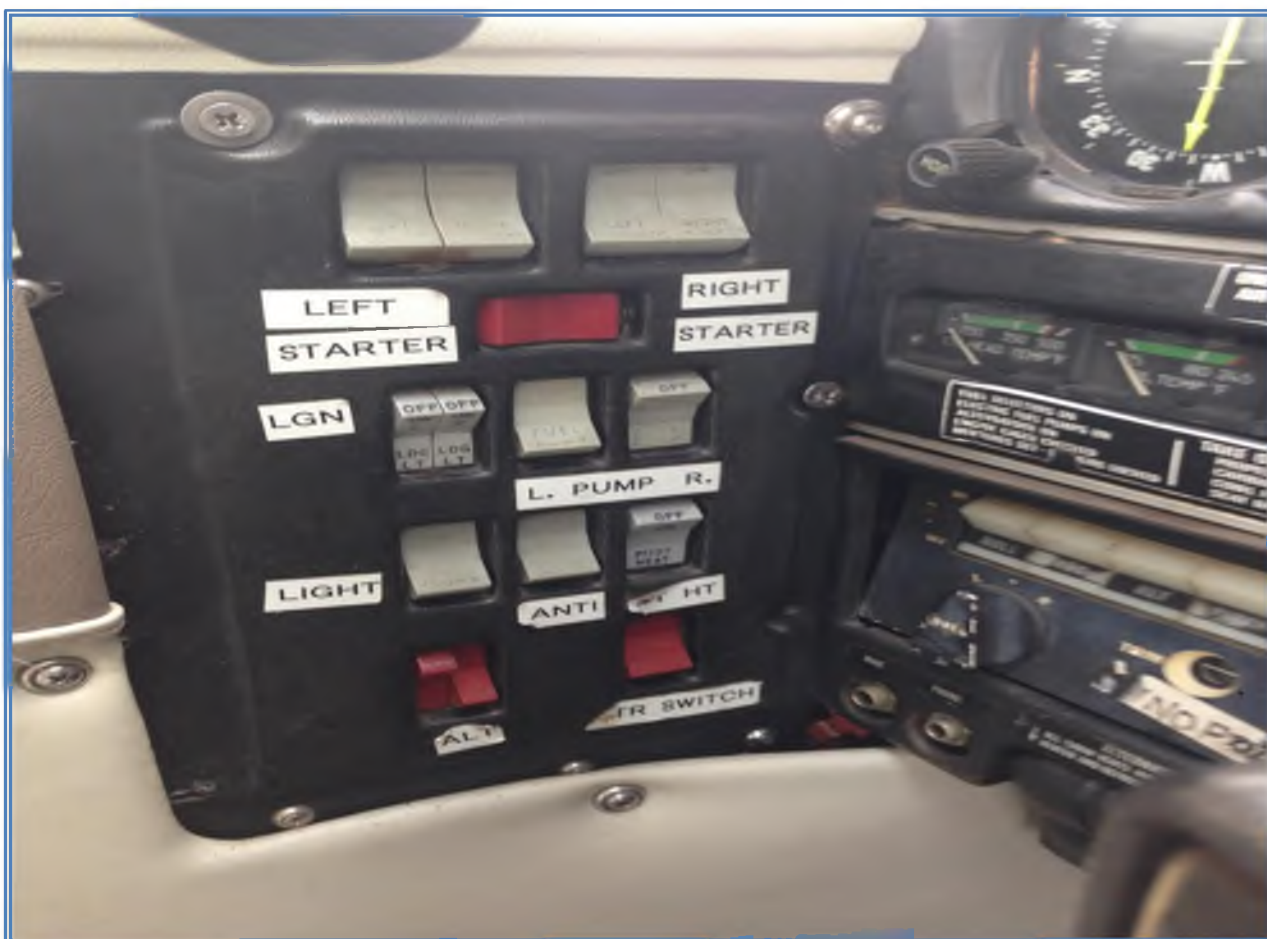
Фиг. 8.

На фиг. 8 от Приложение 1 е показана снимка на лявото табло на превключвателите, свързани с работата силовата установка и електрическата система. Ключовете на магнетите са на включено положение. Изключена е подкачващата електрическа помпа на десния двигател. Изключен е левият алтернатор. Главният изключвател е на позиция включено.

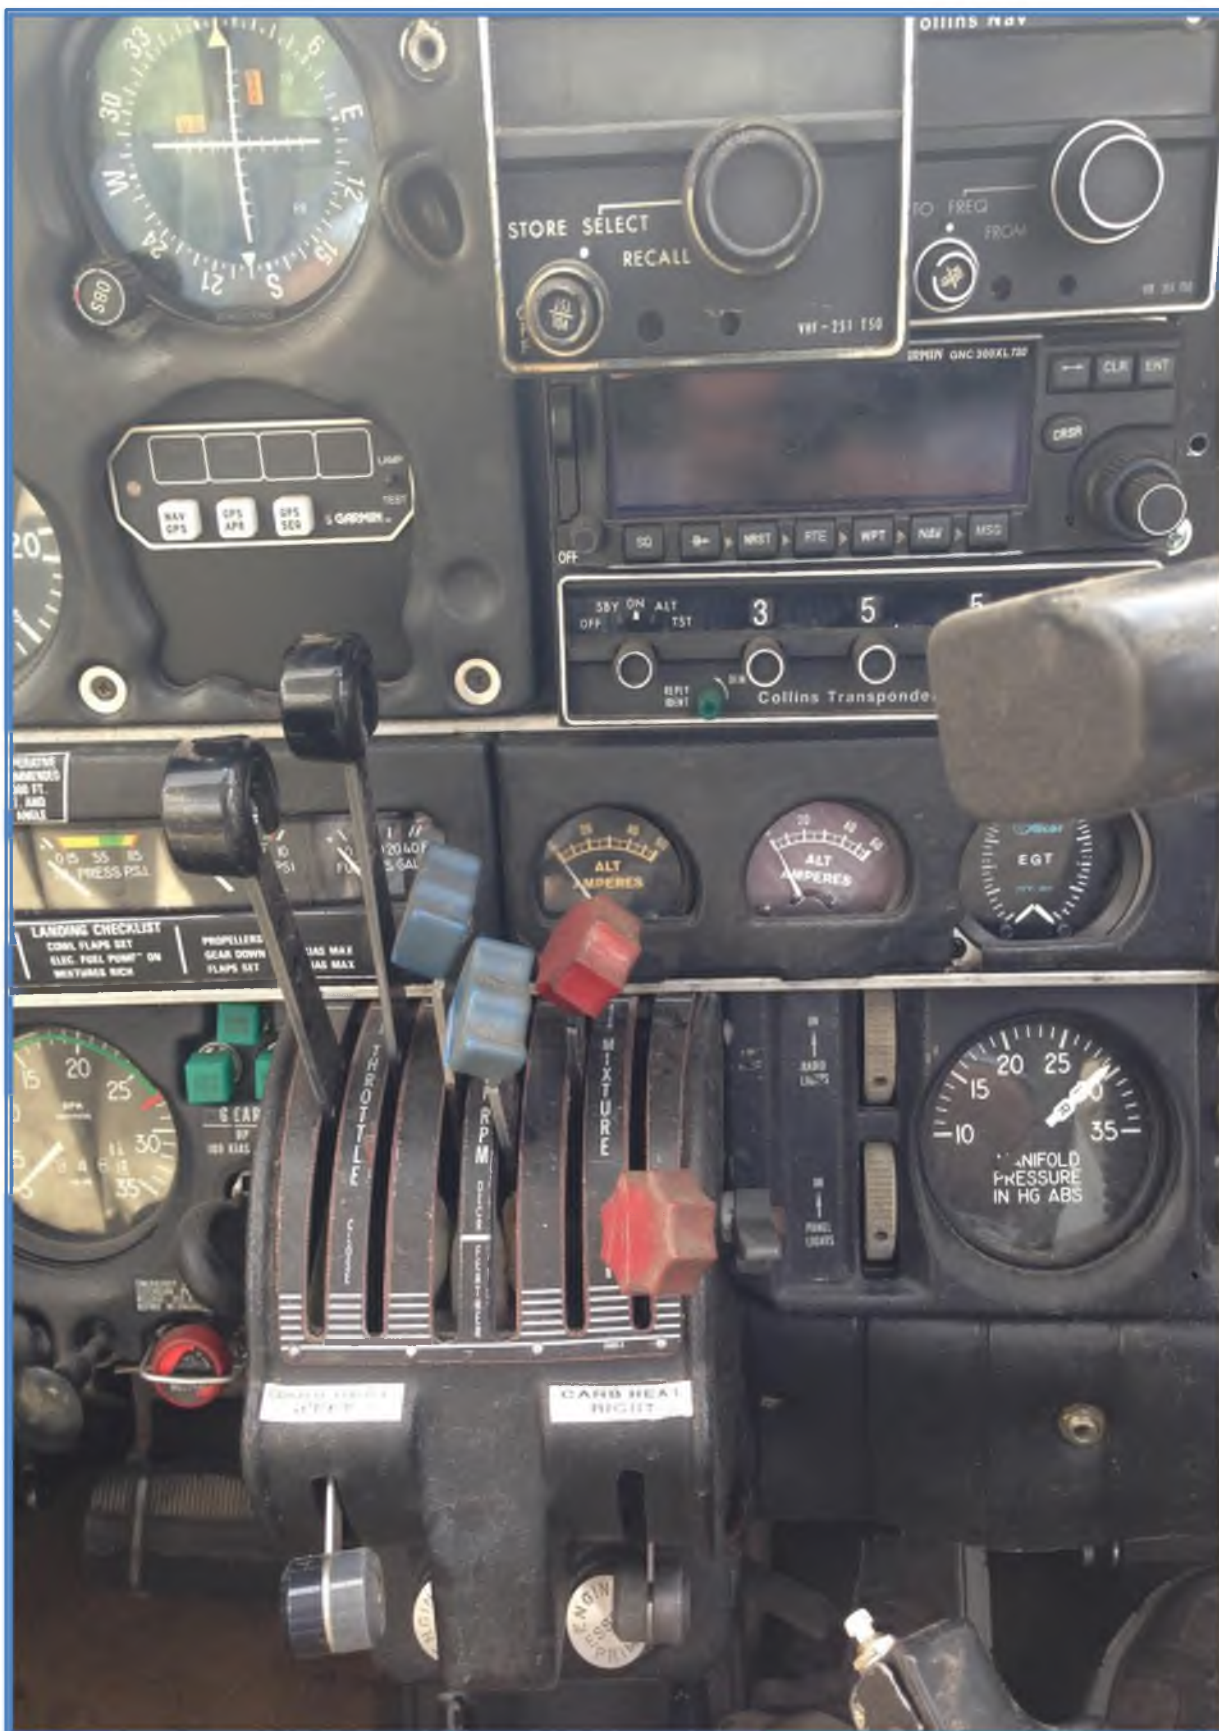
От снимката показана на фиг. 9 е видно, че не е задействано аварийното пускане на колесника и крана за пускане на колесника е деформиран и се намира в междинна позиция.

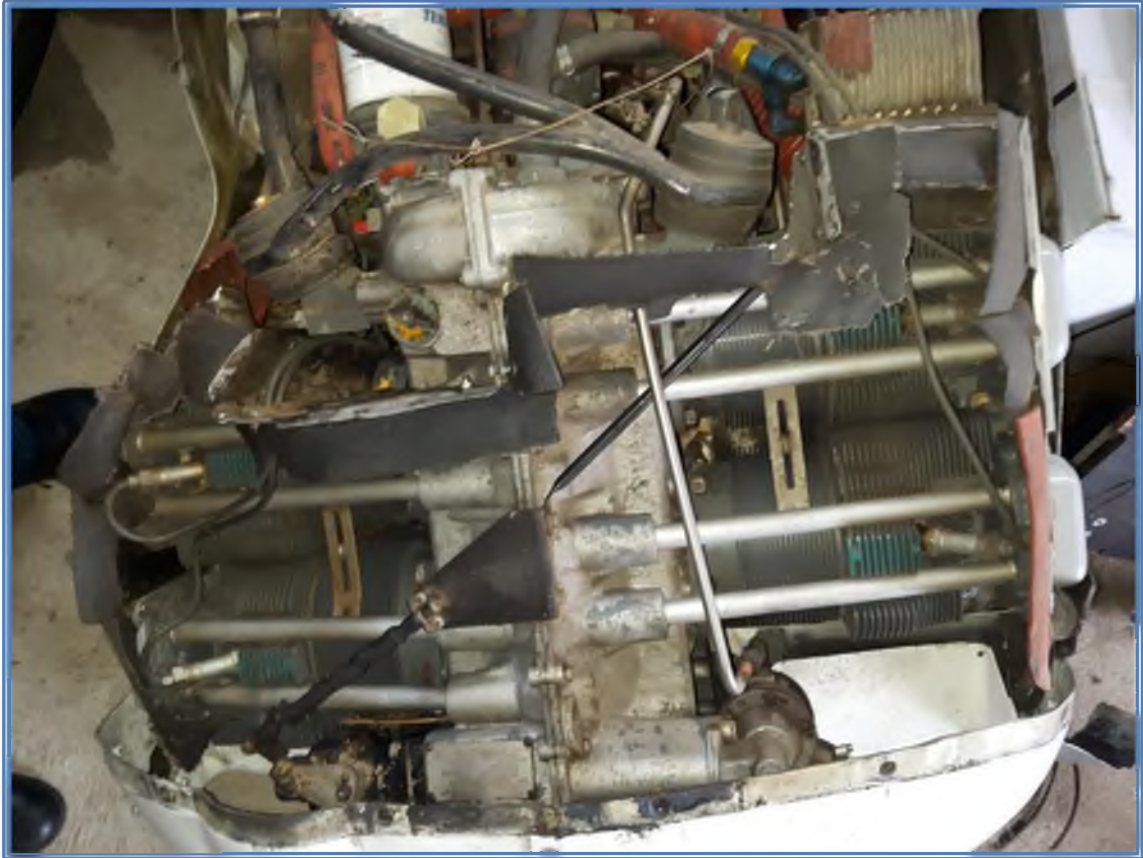
Фиг. 4.

Беше свален капакът на гондолата на десния двигател. На фиг. 4, Приложение 2, е показан общия вид на същия, които е съхранил конструктивната си цялост. Свалени бяха свещите от горния кръг на веригата за запалване на всички цилиндри. На фиг. 5, Приложение 2, е показана свещта от предния ляв цилиндър, състоянието и е добро. Аналогично е и състоянието на свещите на останалите три цилиндъра. Четирите свещи са показани на фиг. 6, Приложение 2. Проверено беше за наличие на масло по пръчката в зарядната гърловина, Следи от масло имаше на височина от 1 cm от края на пръчката, състоянието на маслото, визуално и на пипане, е добро. Двигателят лежеше наклонен напред, което вероятно определя по-ниското ниво на маслото от белега за нормално зареждане. Проверено беше състоянието на въздушния

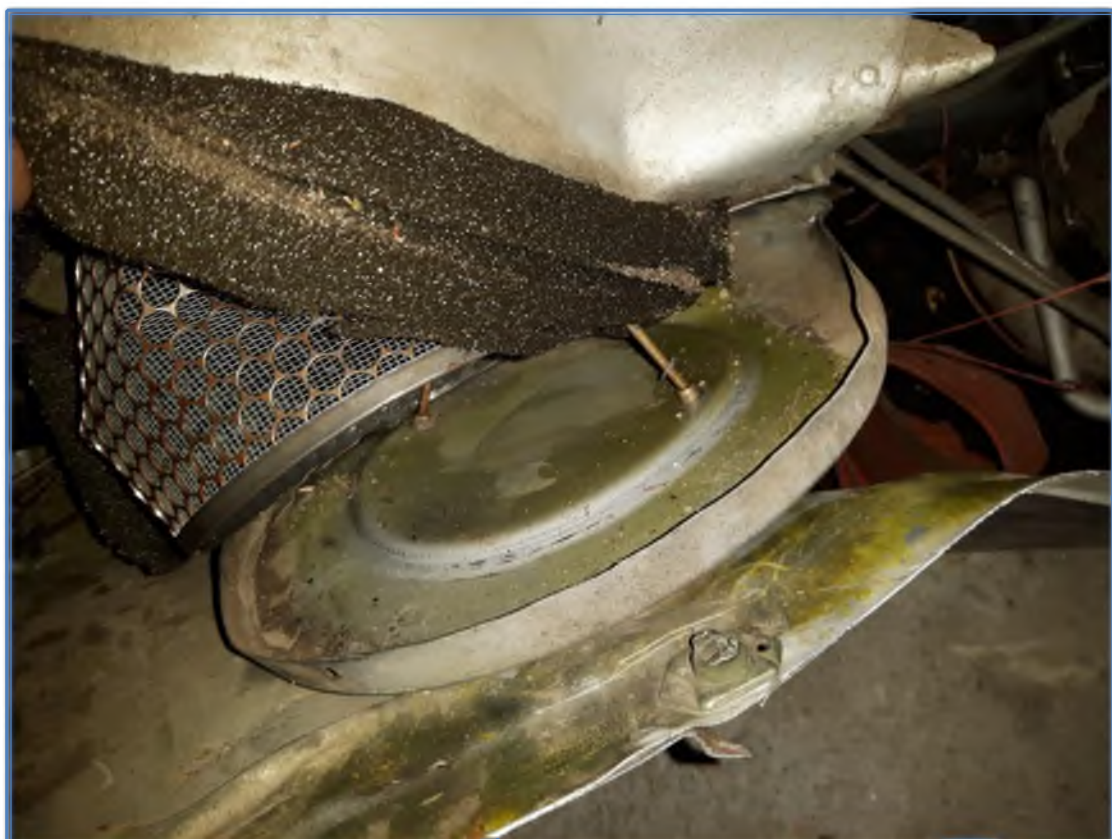
Фиг. 7.

филтър. Корпусът на същия беше леко смачкан при удара. На снимката на фиг. 7, Приложение 2, е показано състоянието на филтриращия елемент. По външната повърхност се виждат следи от засмукани прахови частици, вътрешната повърхност е чиста.

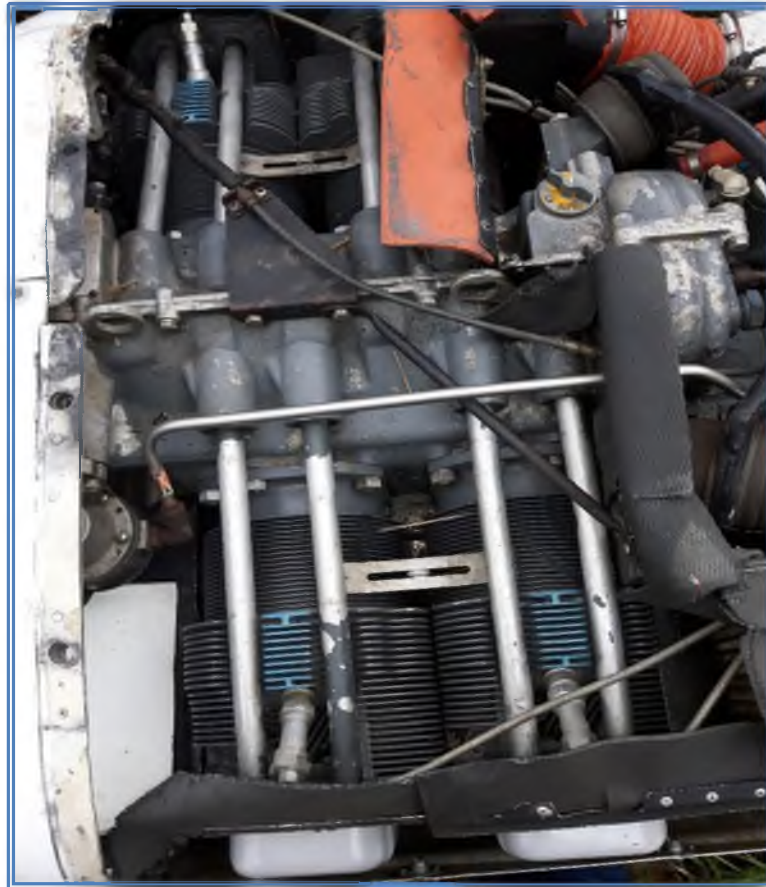
Фиг. 8.

На снимката на фиг. 8, Приложение 2, е показан общия вид на левия двигател, след сваляне на капака на мотогондолата. Конструктивната цялост на същия е съхранена. На фиг. 9, Приложение 2, е показана кутията на въздушния филтър на левия двигател. Има следи от засмукани прахови частици и сламки. На фиг. 10, Приложение 2, е показана снимка на която се вижда масломерната линия, която показва, че нивото на маслото в картера на двигателя е в допустимите граници и въздушният филтър на левия двигател, които е замърсен в по-малка степен от този на десния двигател.

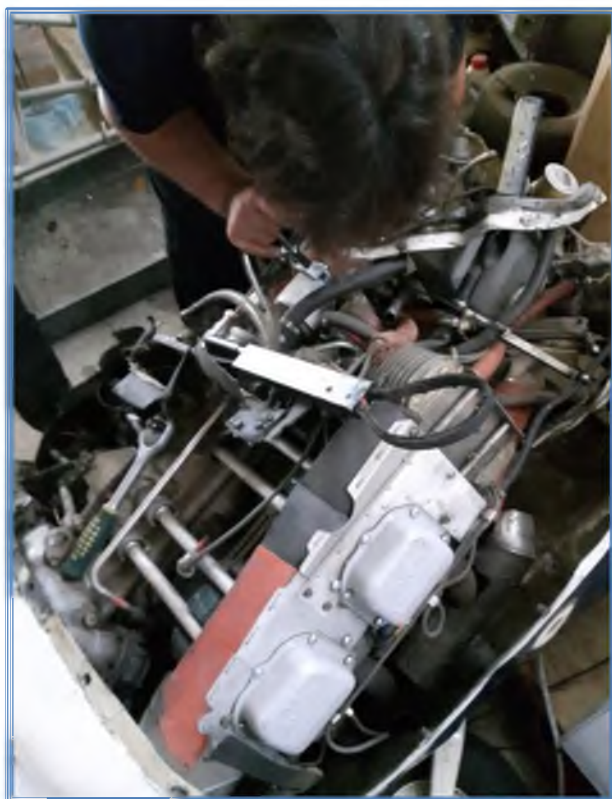
Фиг. 1

Свален е масления филтър на десния двигател. Свалянето на същия е показано на фиг. 1 от Приложение 3. Сваленият филтър е разрязан с цел установяване на състоянието на филтриращия елемент и наличие на замърсяване на същия. След разрязване на филтъра е разрязан и филтриращия елемент, като извършен е оглед на външната, по посока на движението на маслото и вътрешната повърхност на филтриращия елемент. На фиг. 2 и 5, от Приложение 3 са показана снимки на срязания филтър, на фиг. 3, Приложение 3, е показана снимка на външната повърхност на филтриращия елемент, а на фиг. 4, Приложение 3, снимка на вътрешната повърхност. По външната повърхност личи наличие на металически частици, най-вероятно алуминиеви. По вътрешната повърхност не се забелязват металически частици, не се забелязват такива и по дъното на чашата на филтъра, показана на фиг. 6, Приложение 3.

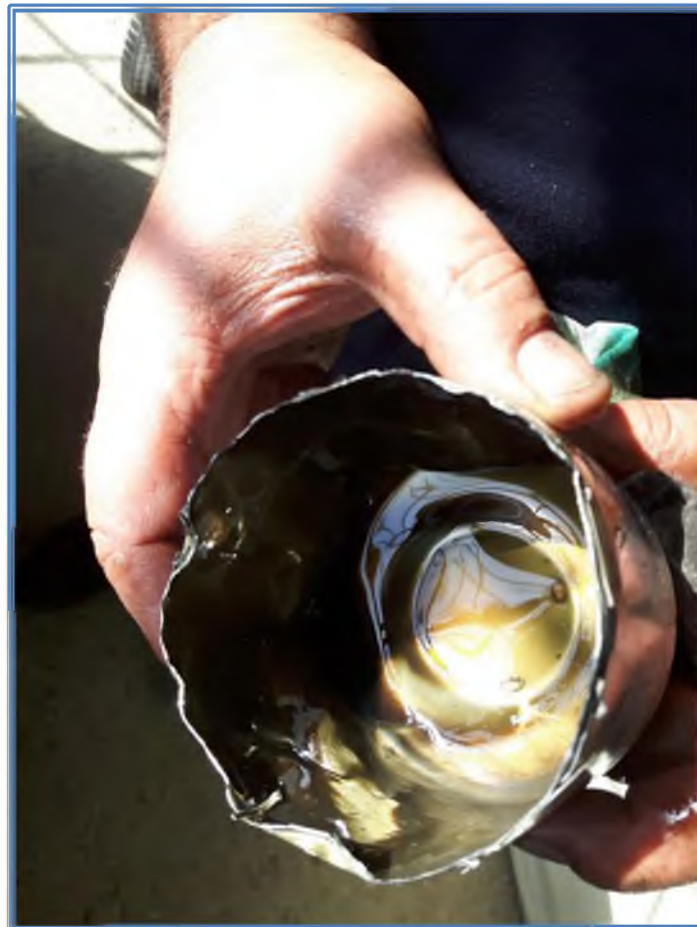
Фиг. 6.

Комисията прие, наличието на стружки във филтъра на десния двигател е недопустимо. Отсъствието на техническа документация не позволява да се проследи следенето на техническото състояние на същия и времето на неговата замяна. Наличието на стружки във филтъра обаче само по себе си не означава, че двигателя е отказал. То е свързано с пред отказано състояние на същия. По точното определяне на състоянието на двигателя изисква провеждане на контролно разглобяване и изпитания.

Беше отправено искане към разследващите органи от досъдебното производство за извършване на контролно разглобяване и дефектация на десния двигател на самолета в сертифицирана за такава дейност организация за техническо обслужване, като това беше уговорено с ОТО „Монтана“. Поисканото разглобяване беше отказано от разследващия следовател под предлог, че ще се наруши целостта на вещественото доказателство.
