# ОКОНЧАТЕЛЕН ДОКЛАД

разследване на авиационно произшествие, реализирано на 20.04.2019 г. със самолет ZODIAC CN 601, регистрационни знаци LZ-ASN, при демонстрационен полет над стадиона на село Оризари, област Пловдив

2020 г.

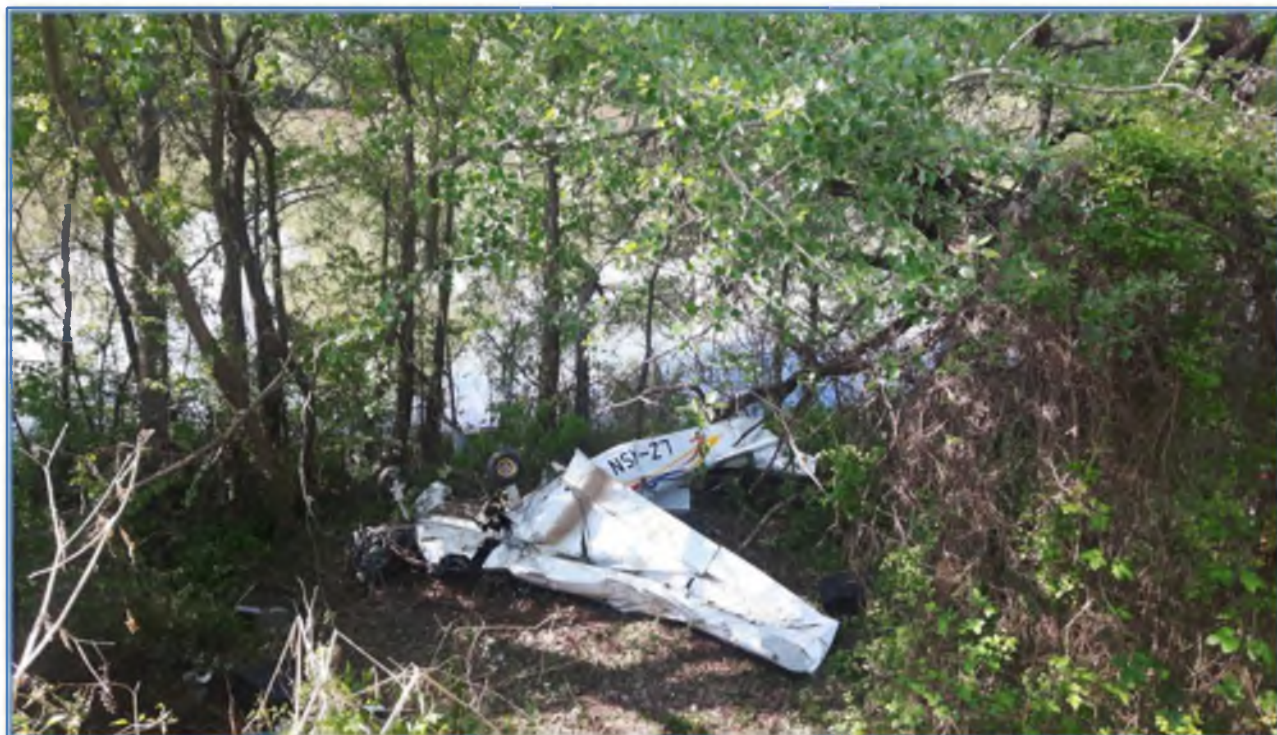
Фиг. 1

При огледа на самолета на мястото на произшествието се констатира, че неговото разрушаване е започнало във въздуха над терена на футболното игрище, където се откъсва лявото полукрило без задкрилката, която остава прикрепена към тялото на самолета. След откъсването си крилото удря остъклената част на кабината на самолета и я разрушава. Останалата част на самолета прелита известно разстояние, извършвайки въртливо движение на ляво около надлъжната си ос и след сблъсък с върба на десния бряг на река Марица се срива на земната повърхност, като е напълно разрушена и не подлежи на възстановяване, фиг. от 1 до 3 на Приложение 1.

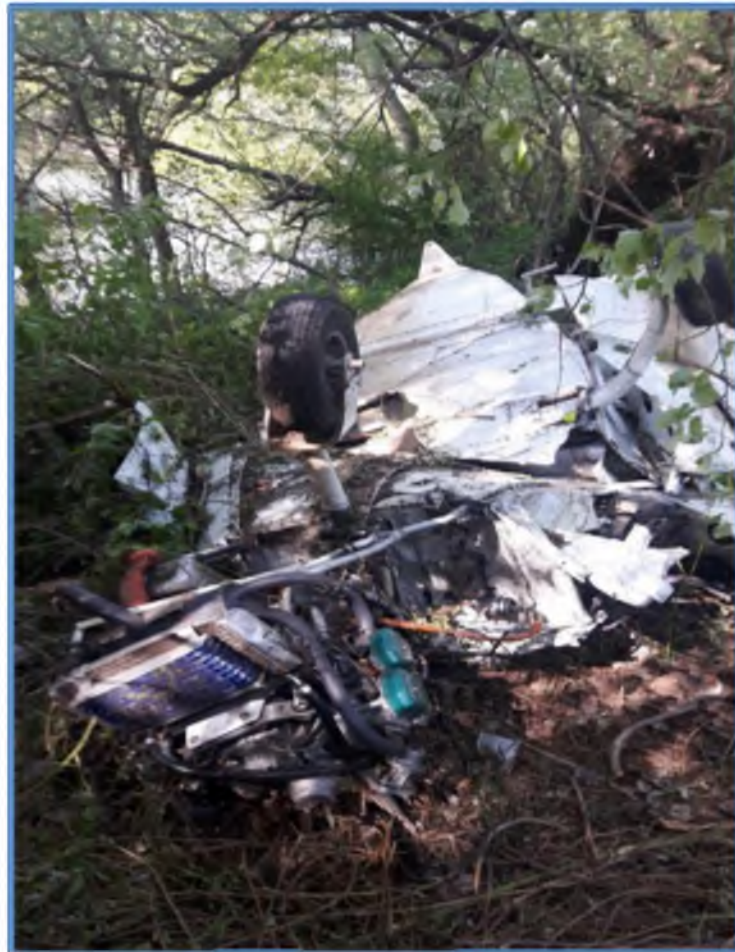
Фиг.3

Кабината е напълно разрушена. Вследствие на удара двигателя е откъснат от моторамата, фиг. 3 Приложение 1. Моторамата е откъсваната от противопожарната дъска на фюзелажа. Тялото е деформирано и е с нарушена геометрия от възлите за закрепване на крилата към опасната част на самолета. Основният колесник е цял, а носовият от удара е усукан в амортизационната стойка.

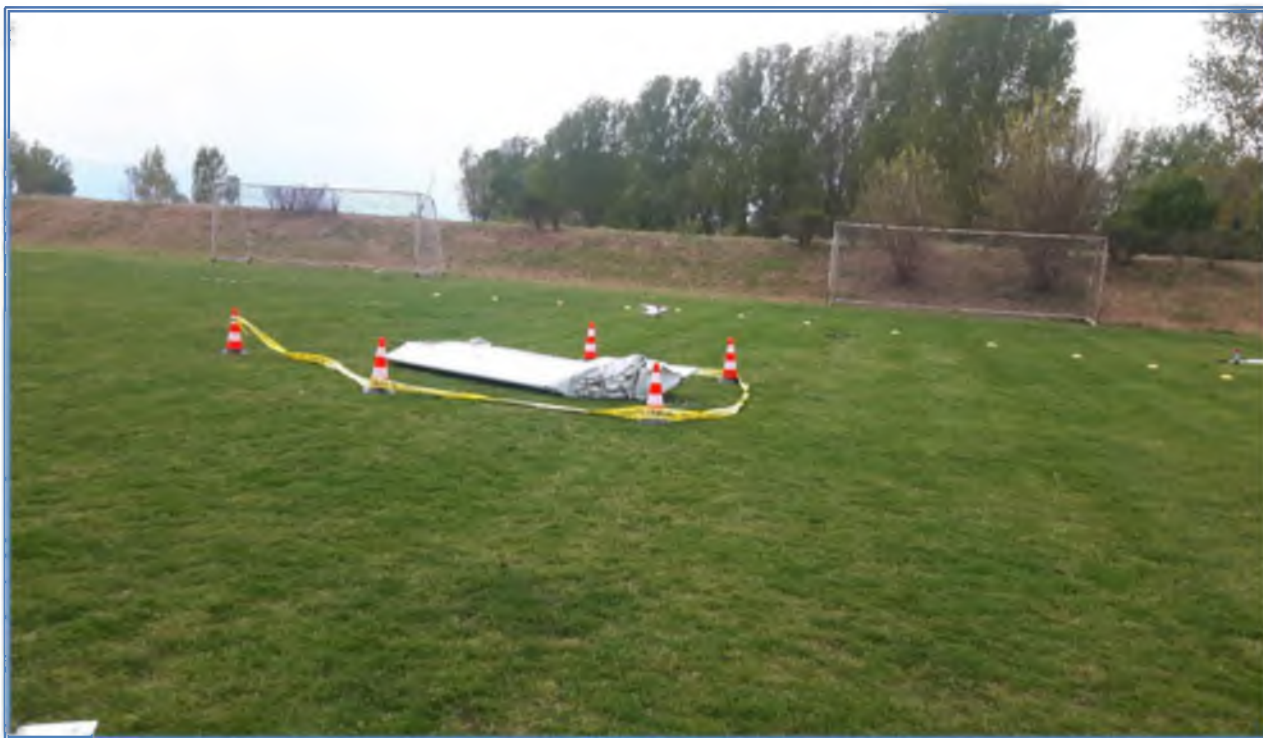
Фиг. 7

Лявото полукрило пада в северната половина на стадиона, фиг. 7 от Приложение 1. GPS координатите на мястото на падане на лявото полукрило са посочени в параграф 2.1.3. Откъсването на полукрилото е поради разрушаване на възела за закрепване на централната надлъжна греда към напречната греда в тялото, фиг. 8 от Приложение 1. Обшивката на полукрилото е деформирана вероятно от удара в земната повърхност, като напълно смачкан е крайния обтекател и са разрушени навигационните светлини.

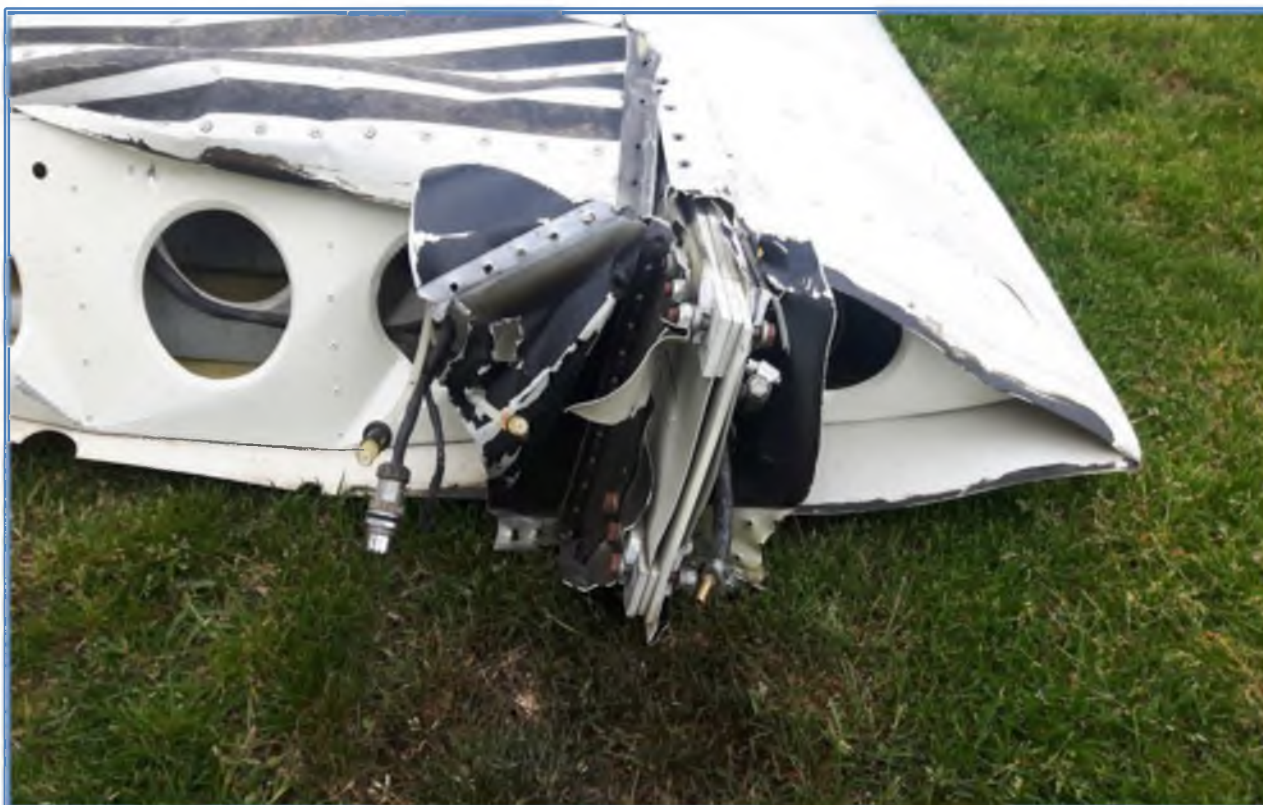
Фиг. 8

По хипотеза № 3. Наличието на видими следи от корозия по разрушения възел за закрепване на основната носеща греда на лявото полукрило към гредата на центроплана, разположен в тялото на самолета показан на фиг. 8 на Приложение 1 прави актуално и разглеждането на една такава хипотеза. При извършеното изследване в ЛИМК на БАН е направен извод, посочен в параграф 2.17, че установените корозионни поражения са повърхностни и не могат да бъдат причина за протеклото разрушаване. Като има предвид посоченото, комисията за разследване във връзка с безопасността отхвърля третата хипотеза като възможна причина за възникналото авиационно произшествие, но приема че корозията може да послужи като допълнителен допринасящ фактор за реализиране на събитието.

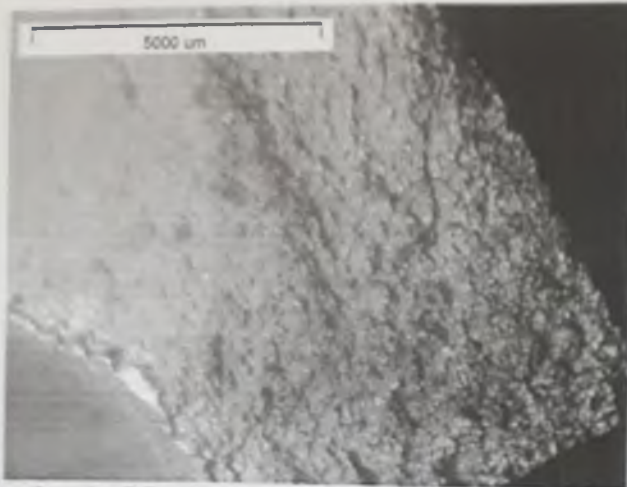
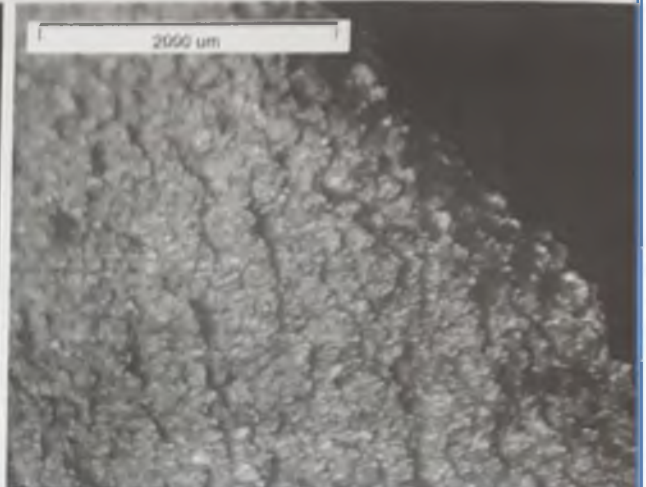
Изпитване с прилагане на микроскопски методи за анализ на структурата на материала в мястото на разрушаване е извършено в Лаборатория за анализ и изпитване на материали и калибриране на средства за измерване (ЛИМК) на Институт по металознание, съоръжения и технологии с център по хидро- и аеродинамика „Академик А. Балеvски“ – БАН. Резултатите от изпитването са отразени в Протокол от изпитване № 91/03.10.2019 г. Копие от този протокол е приложено към делото с материалите по разследването. За изпитание са предоставени 6 метални образци, разрушени планки, свалени от показания на фиг. 8, Приложение 1, разрушен възел за закрепване на основната греда на лявото полукрило към центроплана. В Приложение 1 на фиг. 11 и 12 са показани снимки на Приложение 1 от Протокол от изпитване № 91/03.10.2019 г. На тези снимки се вижда общия вид на изследваните образци и на разрушените участъци. На фиг. 13 и 14 са показани снимки на Приложение 2 от Протокол от изпитване № 91/03.10.2019 г. На тези снимки са показани микро фотографии на характерни участъци от лома на образците. Обобщено при всички образци се наблюдава пластично разрушаване.

Фиг. 1а Обр. 91-1, разрушена повърхност, ОМ

Фиг. 1б Обр. 91-1, разрушена повърхност, ОМ

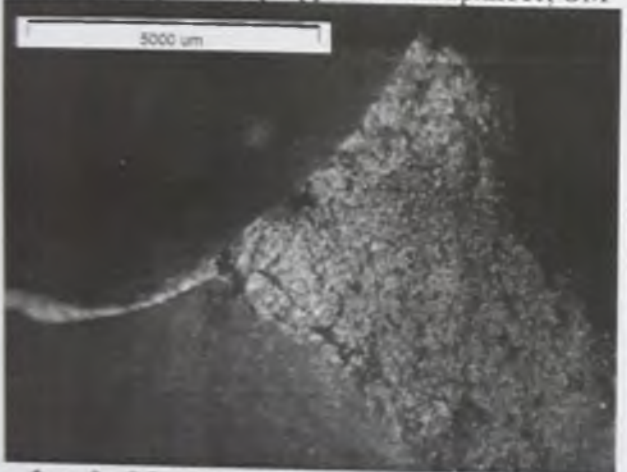
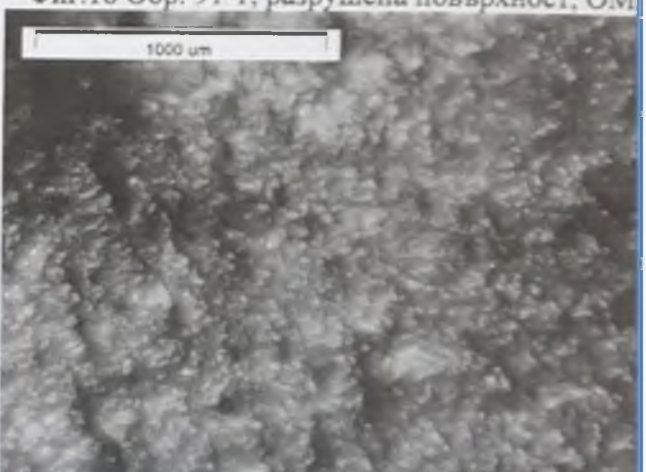
Фиг. 2а Обр. 91-2, разрушена повърхност, ОМ

Фиг. 2б Обр. 91-2, разрушена повърхност, ОМ

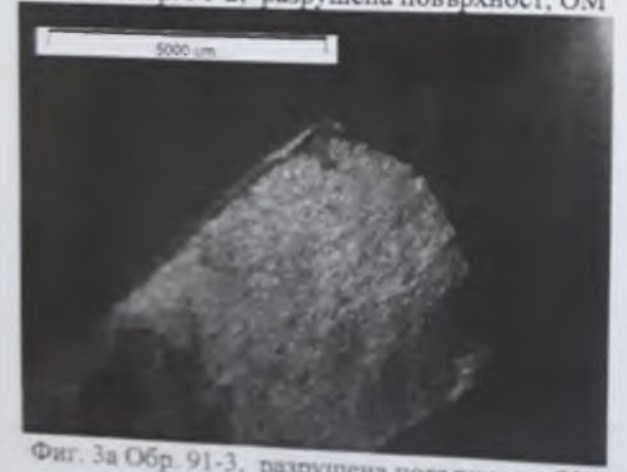
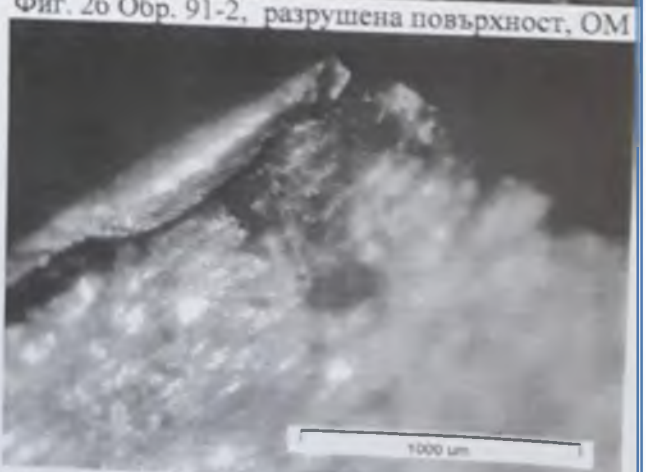
Фиг. 3а Обр. 91-3, разрушена повърхност, ОМ

Фиг. 3б Обр. 91-3, разрушена повърхност, ОМ

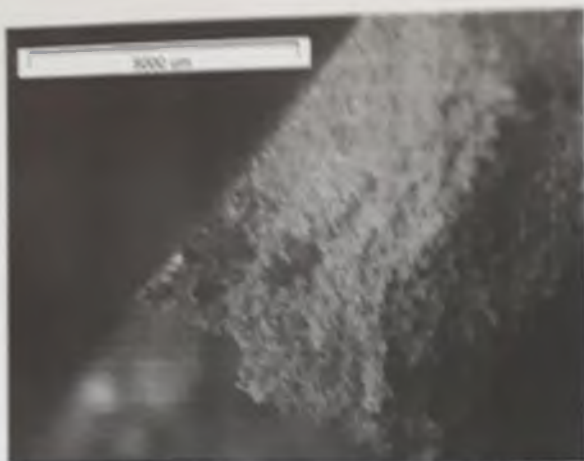
Фиг. 4а Обр. 91-4, разрушена повърхност, ОМ

Фиг. 4б Обр. 91-4, разрушена повърхност, ОМ

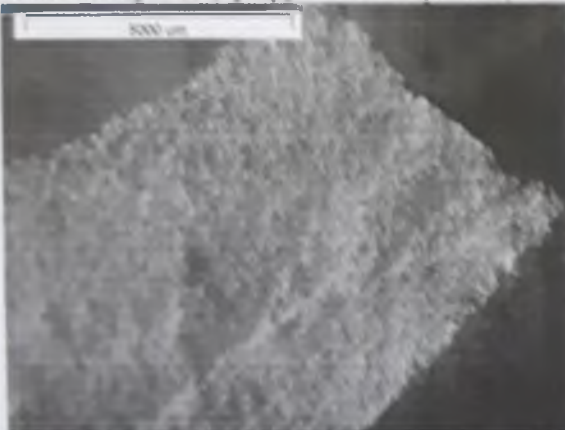
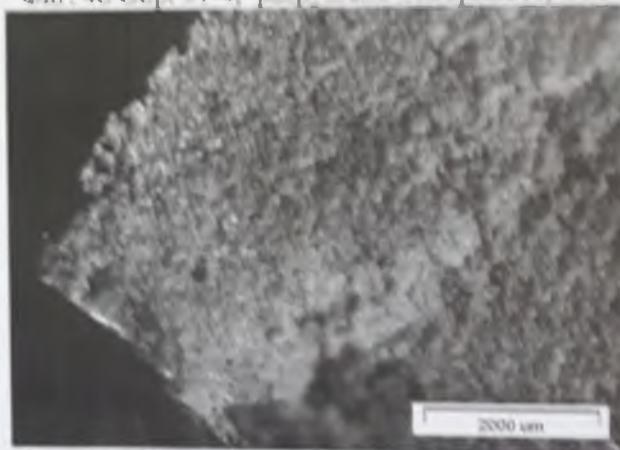
Фиг. 5а Обр. 91-5, разрушена повърхност, ОМ

Фиг. 5б Обр. 91-5, разрушена повърхност, ОМ

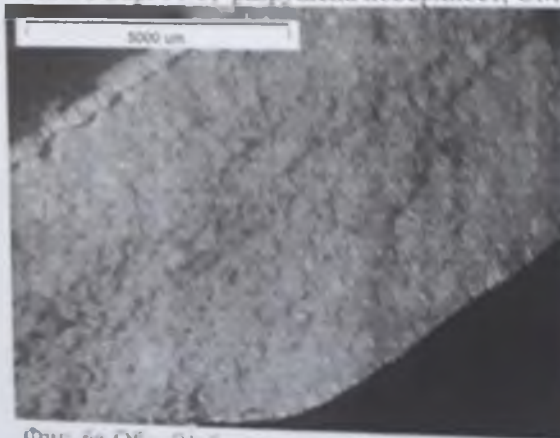
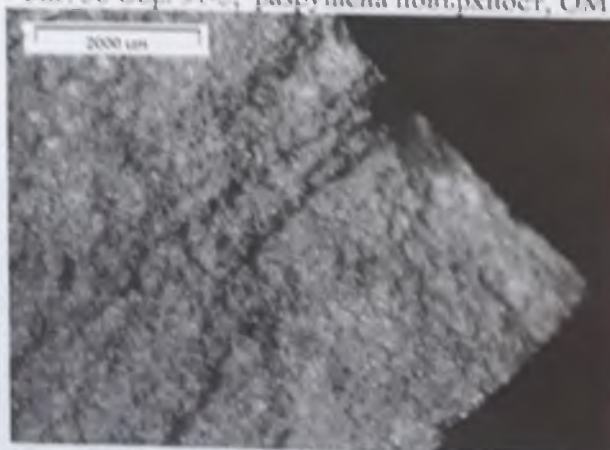
Фиг. 6а Обр. 91-6, разрушена повърхност, ОМ

Фиг. 6б Обр. 91-6, разрушена повърхност, ОМ

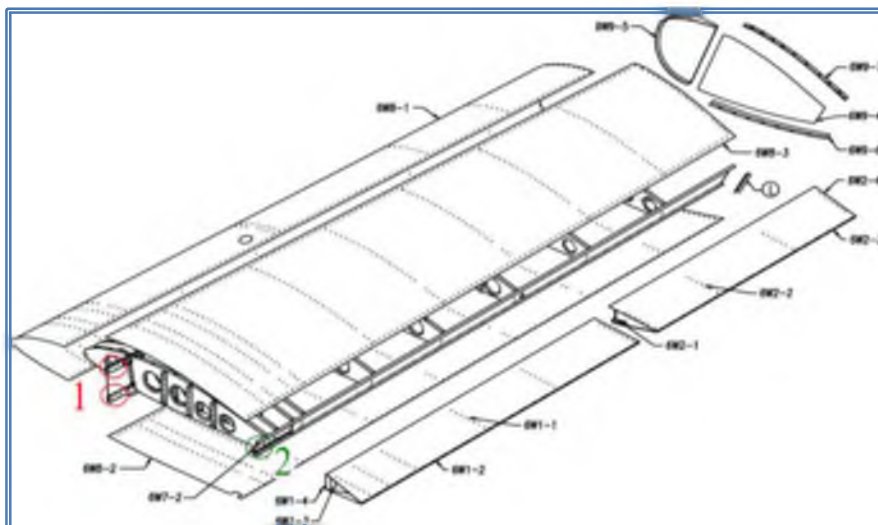
Първоначално разрушените в полет компоненти, служат за закрепване на полукрилото към тялото и предаване на съответните усилия от полукрилото към тялото – фиг. 2.3 от Приложение 2.

Фиг.2.3 Дясно полукрило (лявото е симетрично).

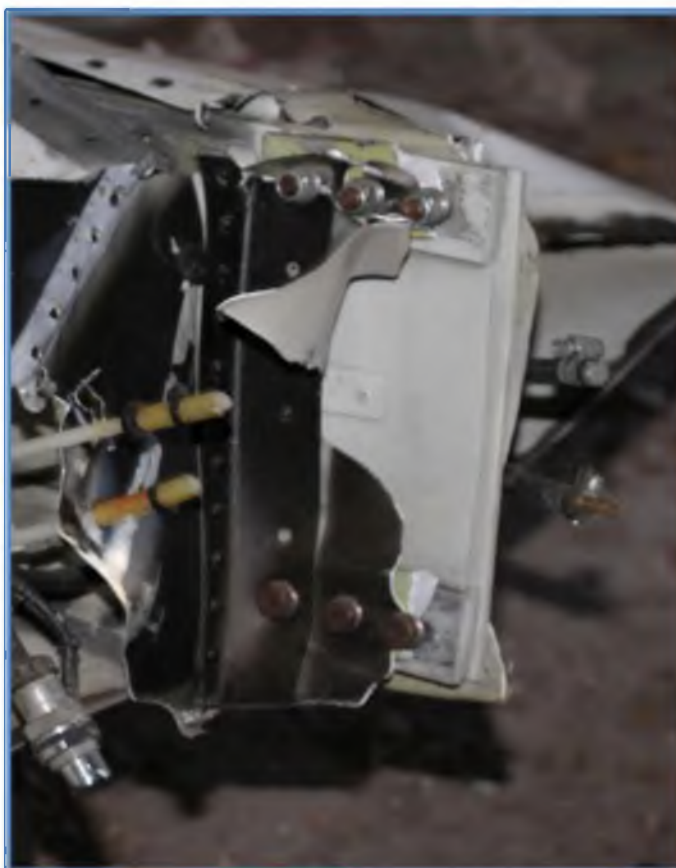
В експертното становище към проведените изпитвания е записано, че всички болтове с които са закрепени планките са кородирали. По повърхностите на планките, в местата, където боята е остъргана, се забелязват дребни, неравномерно разположени, плитки питинги (корозионни ямки). В становището е направен извод, че установените корозионни поражения са повърхностни и не могат да бъдат причина за протеклото разрушаване. Отделените върху болтовете корозионни продукти обаче нарушават сцеплението между гайката и болта, което в експлоатационни условия може да доведе до разхлабване на връзката и нарушаване (развиване) на болтовото съединение.

Фиг. 2.6 Свързващи болтове (3 горни и 3 долни) на надлъжника на лявото полукрило към тялото (крилото е обърнато).

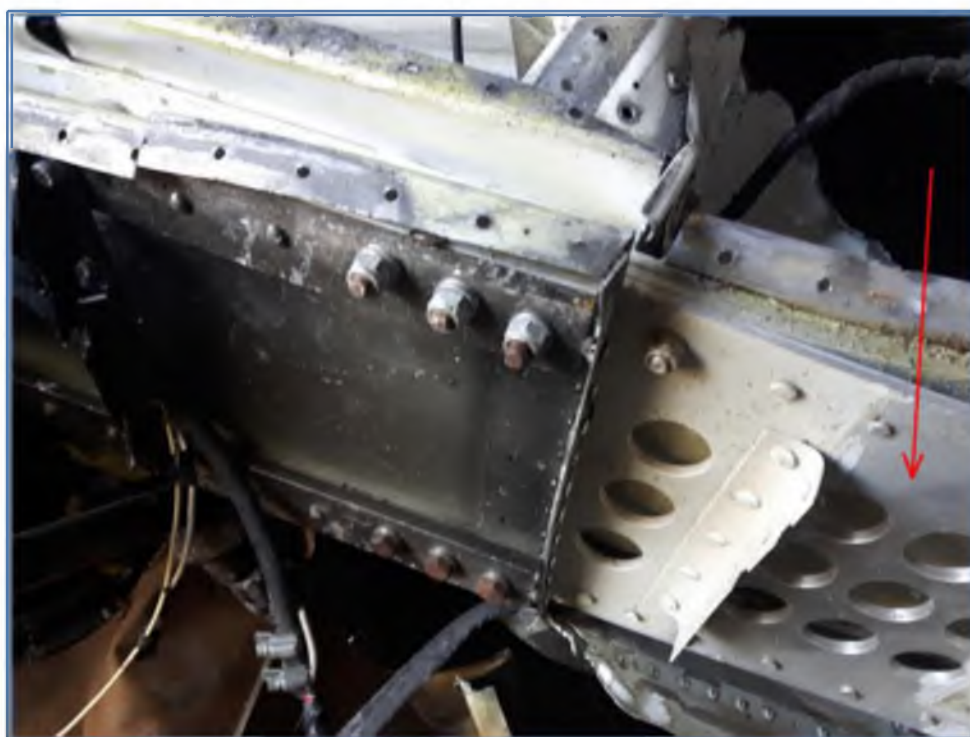
Фиг. 2.7 Свързващи болтове (3 горни и 3 долни) на надлъжника на дясното полукрило към тялото и един болт от частта към тялото (крилото е обърнато).

*Със стрелка е показана усилващата планка.*

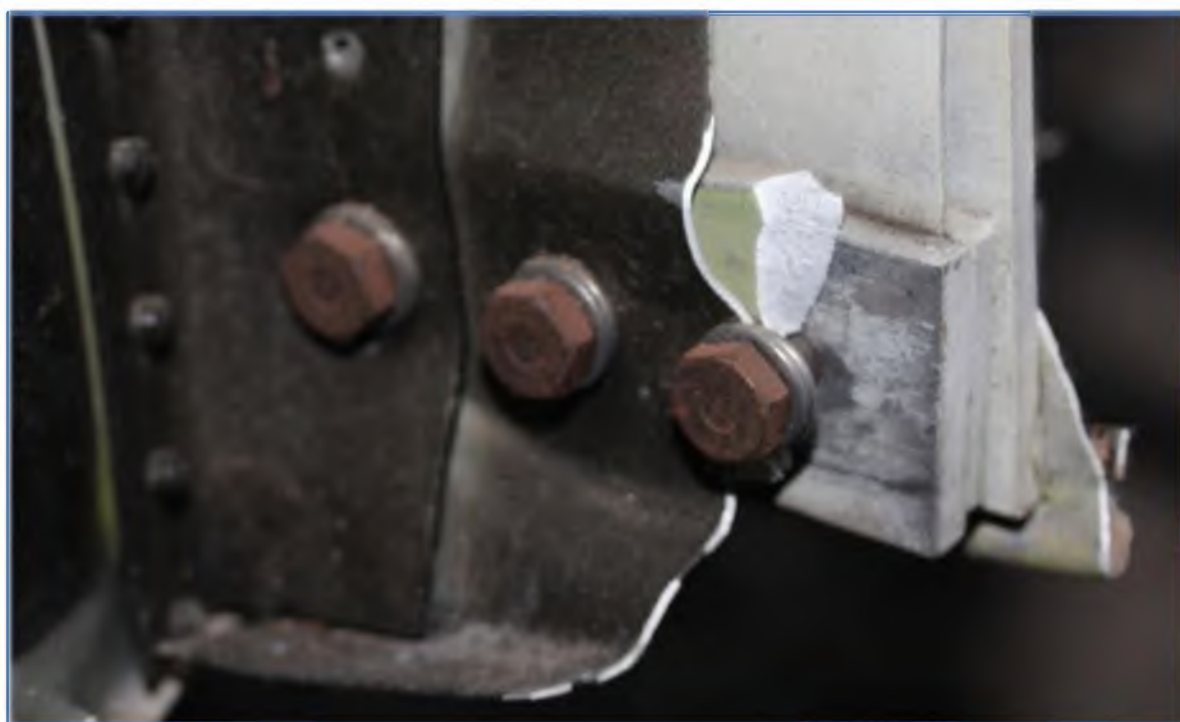
Фиг.2.9 Свързващи болтове (3 бр.) на горния пояс на надлъжника на лявото полукрило към тялото (*крилото е обърнато*).

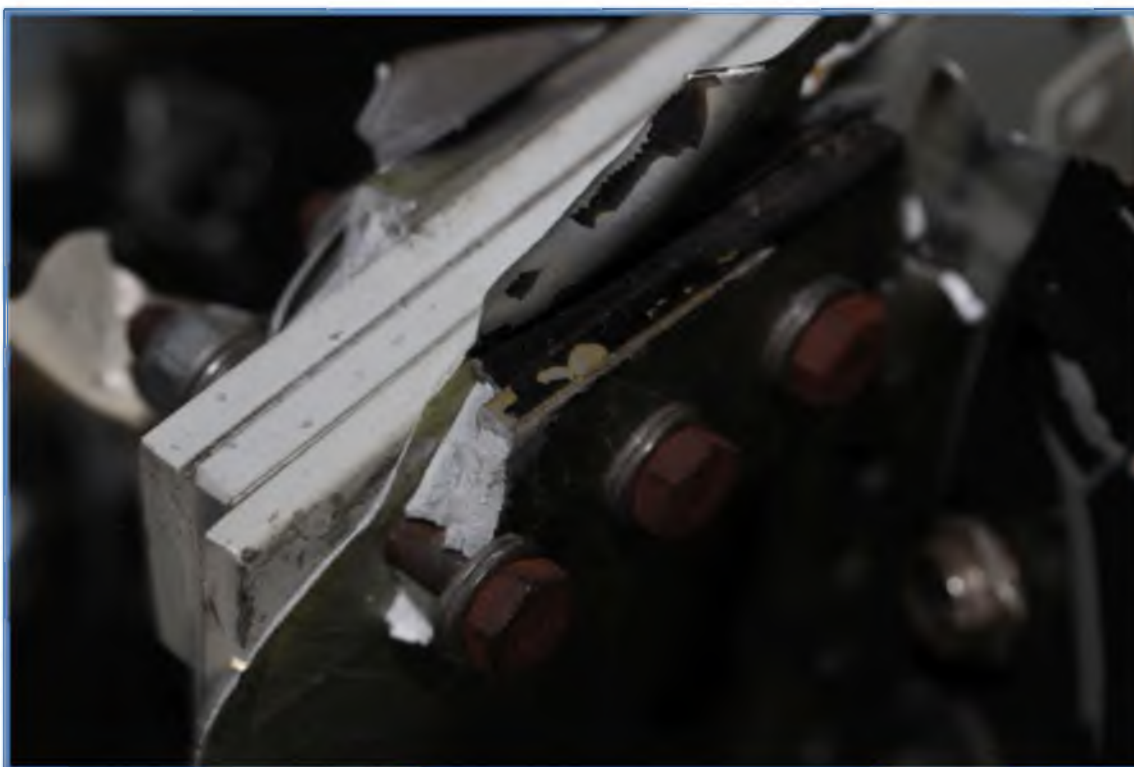
**Фиг.2.10** Свързващи болтове (3 бр.) на долния пояс на надлъжника на лявото полукрило към тялото (*крилото е обърнато*).

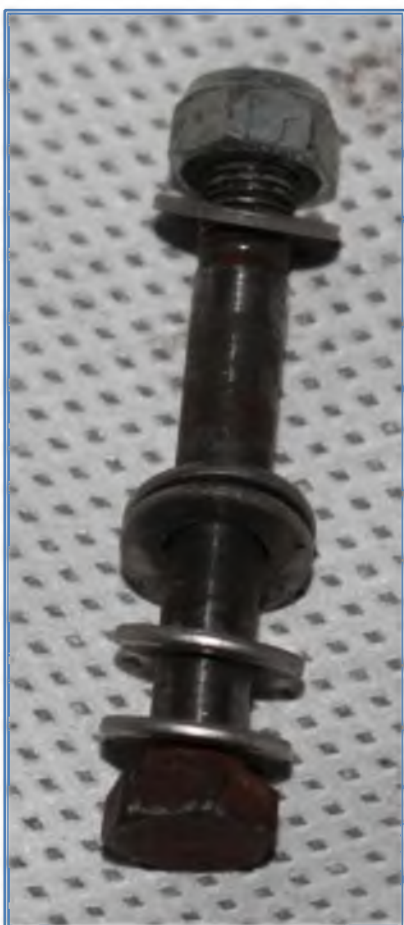
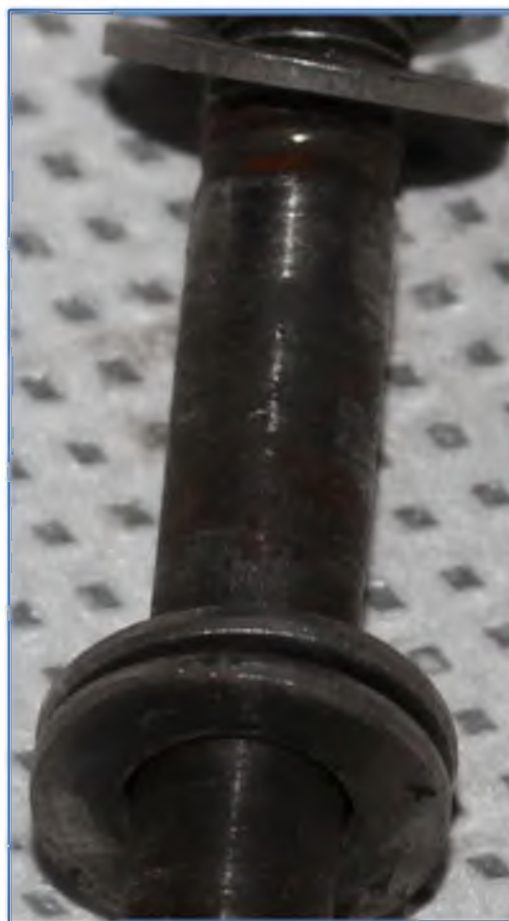
**Фиг.2.11** Един от свързващи болтове на надлъжника на лявото полукрило към тялото.

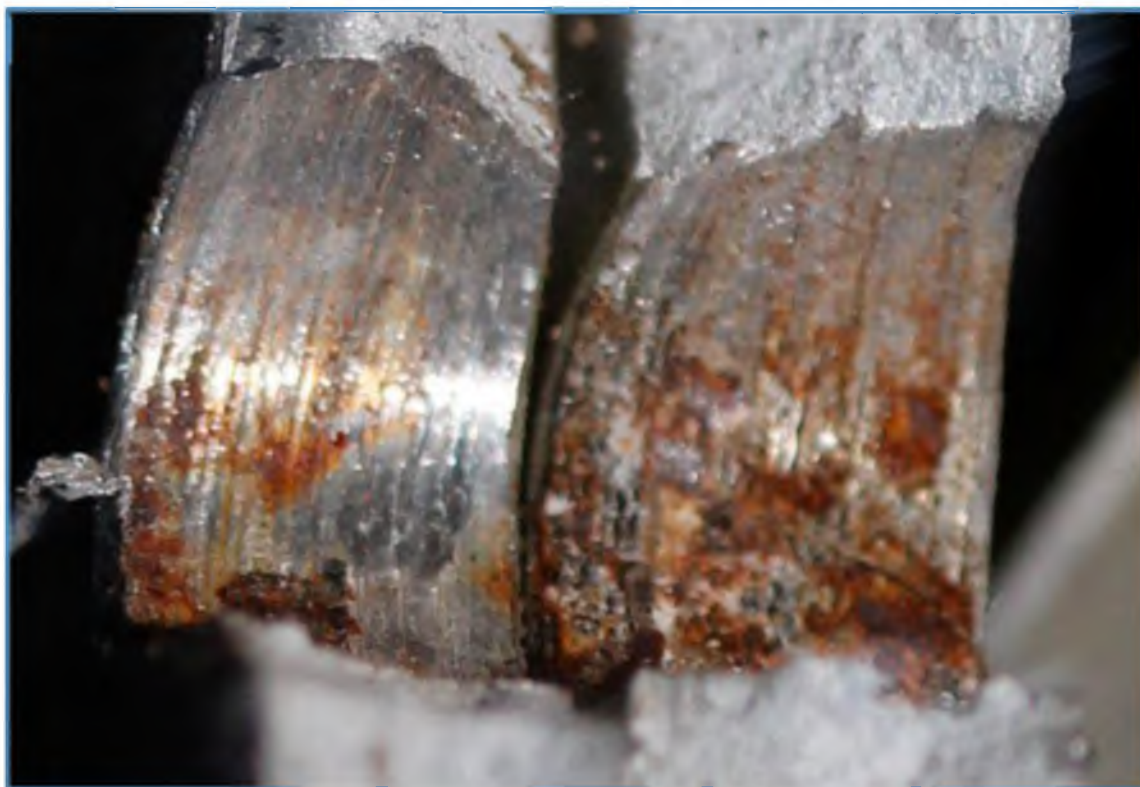
Фиг.2.12 Отвор в пояс на надлъжника за свързващ болтове на лявото полукрило към тялото (частта останала в тялото).
