ОКОНЧАТЕЛЕН ДОКЛАД

разследване на сериозен инцидент със самолет MD-82, регистрационни знаци LZ-LDW, експлоатиран от авиационен оператор „Българян Еър Чартър” ЕАД, реализиран на 25.07.2018 г. по време на качване на пътници на летище Бургас.

2020 г.

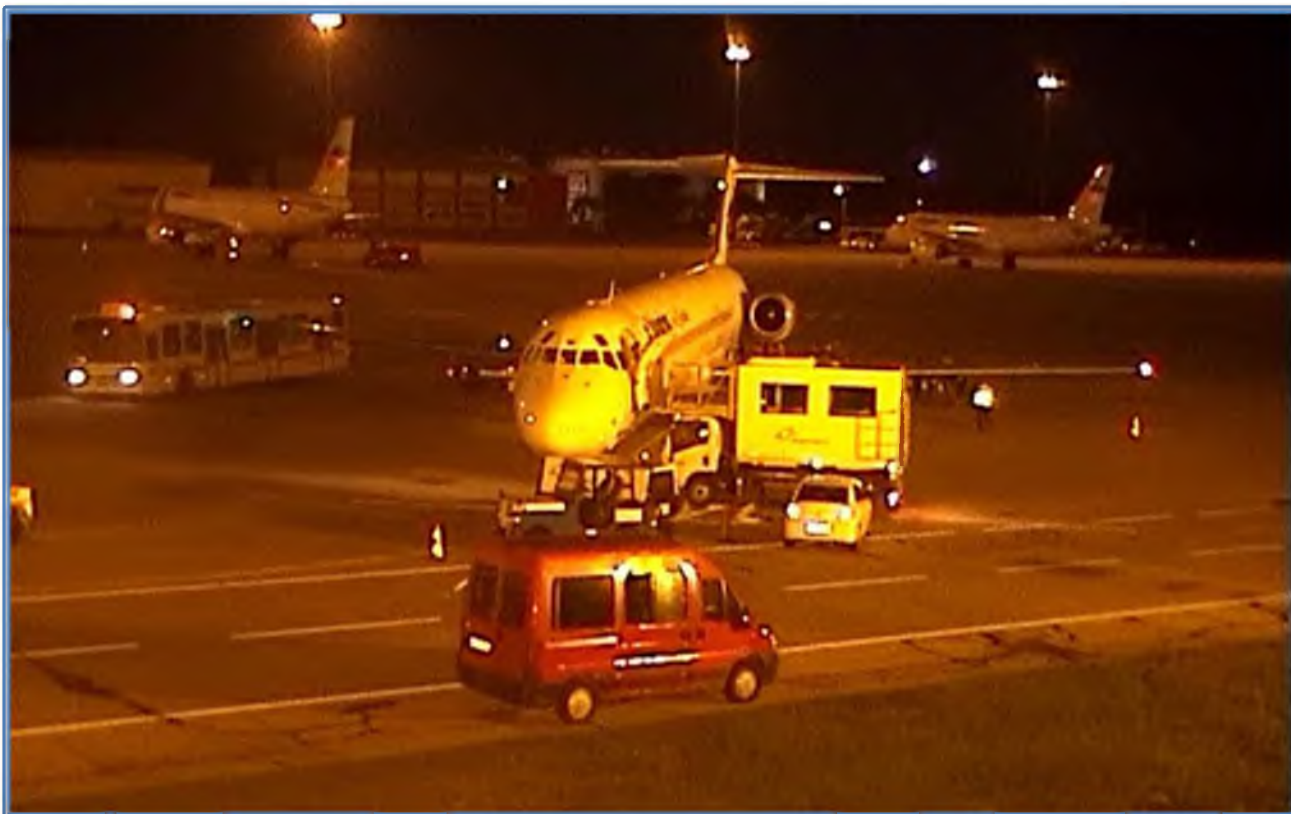
Фиг.1

На 25.07.2018 г. самолет McDonnell Douglas MD-82, регистрационни знаци LZ-LDW, на авиационен оператор „Бългериън Еър Чартър“ АД се намира на стоянка № 14 на летище Бургас и се подготвя за изпълнение на чартърен международен полет по маршрут Бургас – Берлин. На борда на ВС има 155 пътници и 6 членен екипаж. Самолетът е паркиран с носа на север. По време на финалния етап на наземно обслужване (НО), извършвано от оператор по наземно обслужване ФТСЕМ АД Летище Бургас, след превозване на пътници от терминал 2 до МС 14, водачът на пътнически автобус потегля за напускане на МС. След напускане на МС маневрира около самолета и се удря в крайния обтекател на дясното полукрило на ВС.

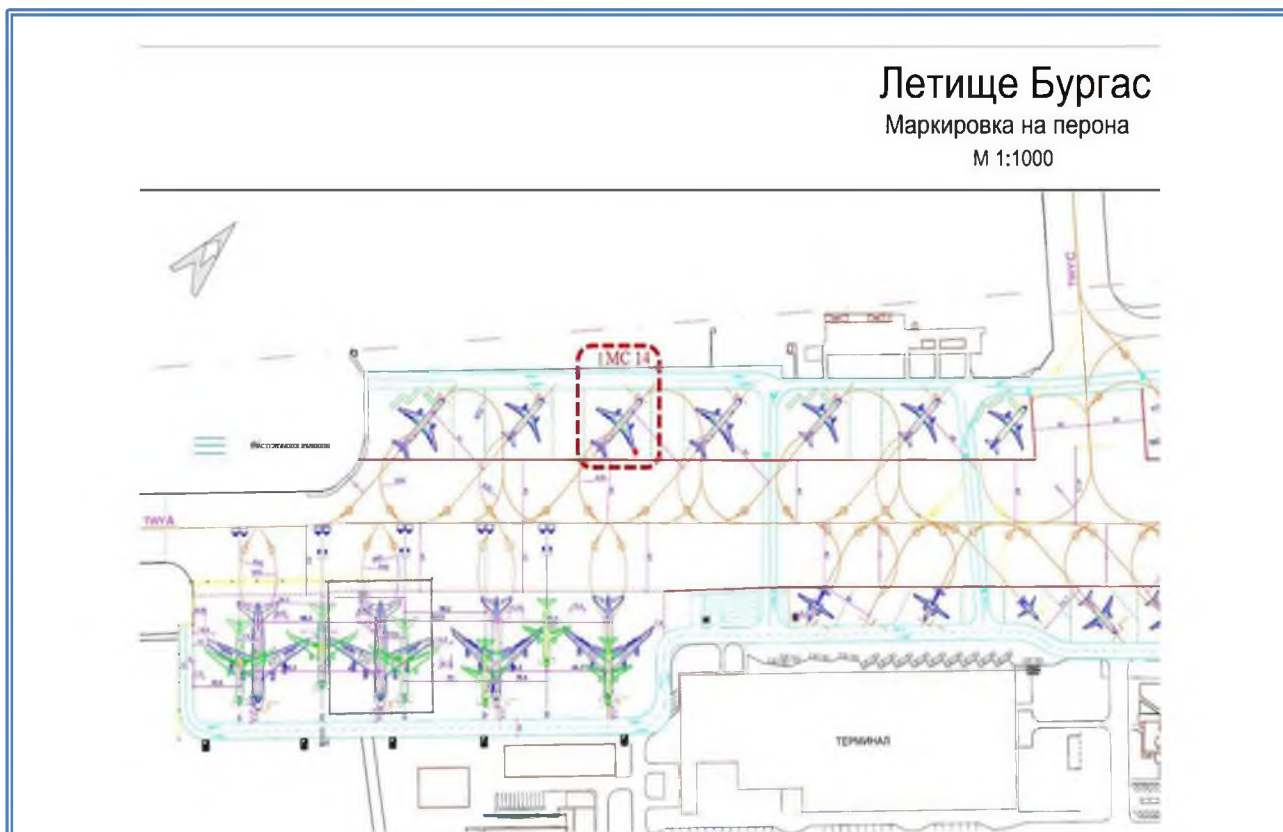
Фиг.2

Сериозният инцидент е реализиран на местостоянка 14 на перона на летище Бургас.

Авиационното събитие е реализирано в 02:18:37 UTC в тъмната част на денонощието.

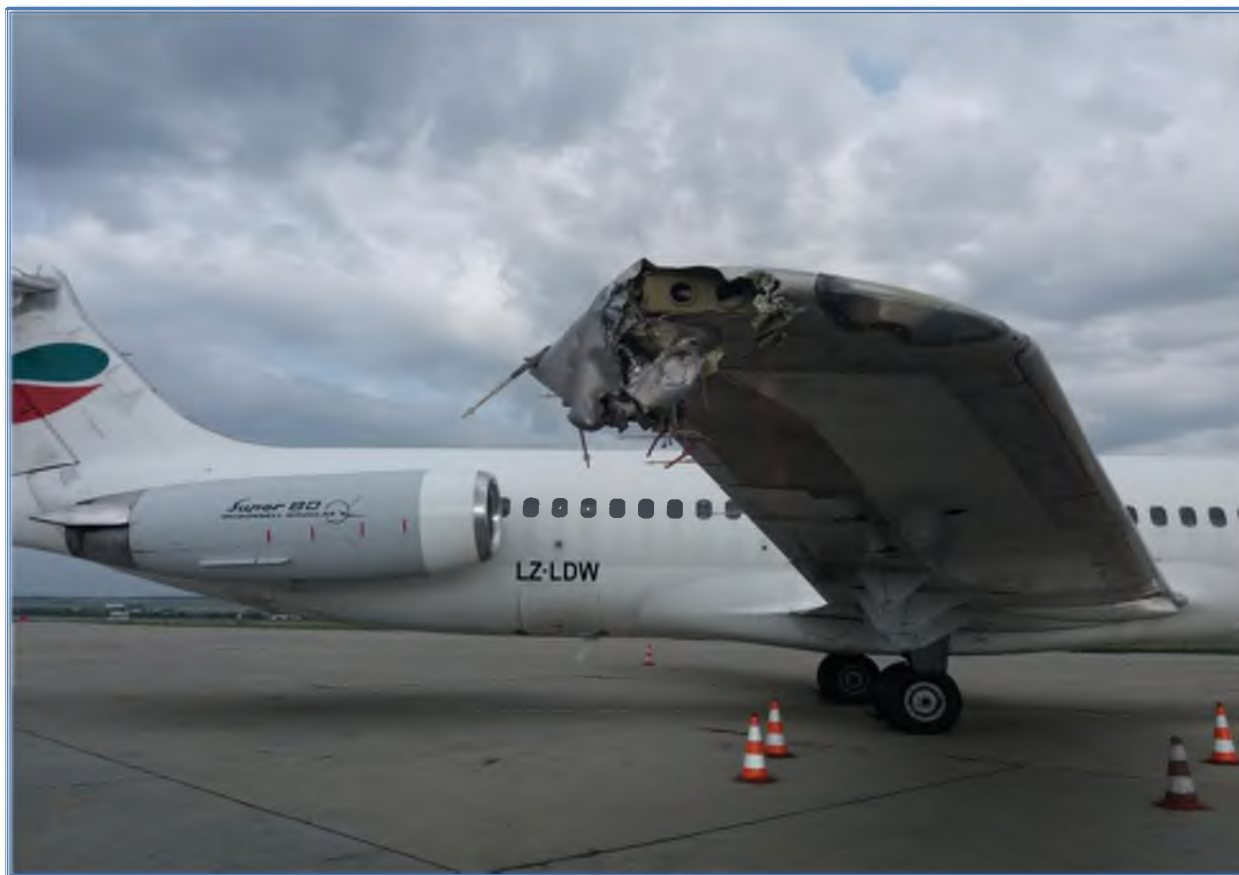
Фиг.3

При извършеният оглед на самолета на МС 14 на перона на летище Бургас бяха открити следните повреди:

- Напълно повреден краен обтекател на дясно полукрило;
- Деформирано крайно ребро № 560;
- Счупени задна навигационна светлина и задна мигаща светлина;
- Счупен логофар комплект;
- Счупена предна мигаща светлина;
- Счупено стъкло (плафон) на предни навигационни светлини;
- Счупен десен крилен (прибиращ се) фар за кацане.

Ударът на автобуса е в дясното полукрило на самолета. Повредите вследствие на удара са описани в § 2.3

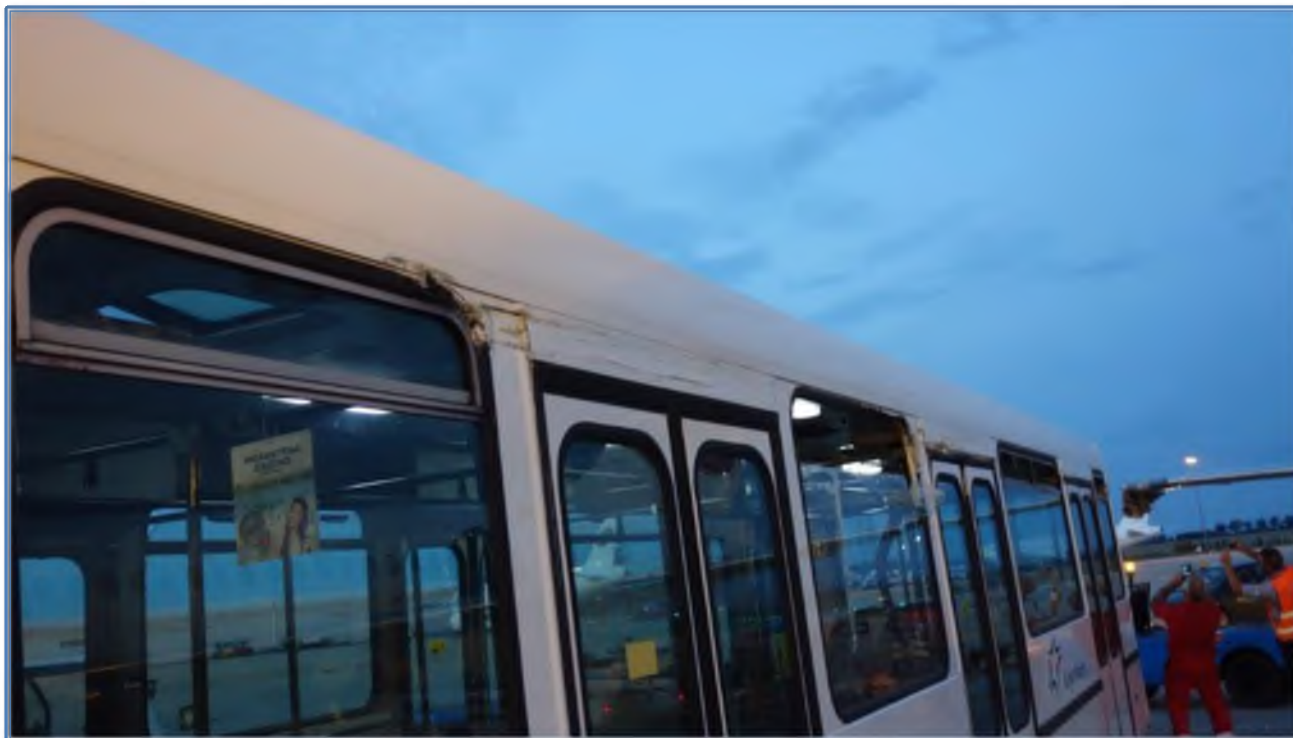
Фиг.4

Автобусът от СOT изпълняващ превоз на пътници получава следните повреди:

1. Деформирани колонка и рамка на първа лява врата;
2. Деформирана рамка и счупен прозорец между първа и втора лява врата;
3. Деформирани колонка и рамка на трета лява врата.
