# ОКОНЧАТЕЛЕН ДОКЛАД

разследване на сериозен инцидент, реализиран на 14.08.2019 г. със самолет Cessna F172 N, регистрационни знаци LZ-SPB, експлоатиран от авиационен оператор „Авио отряд - Варна“ ООД, на летателна площадка Лесново, област София

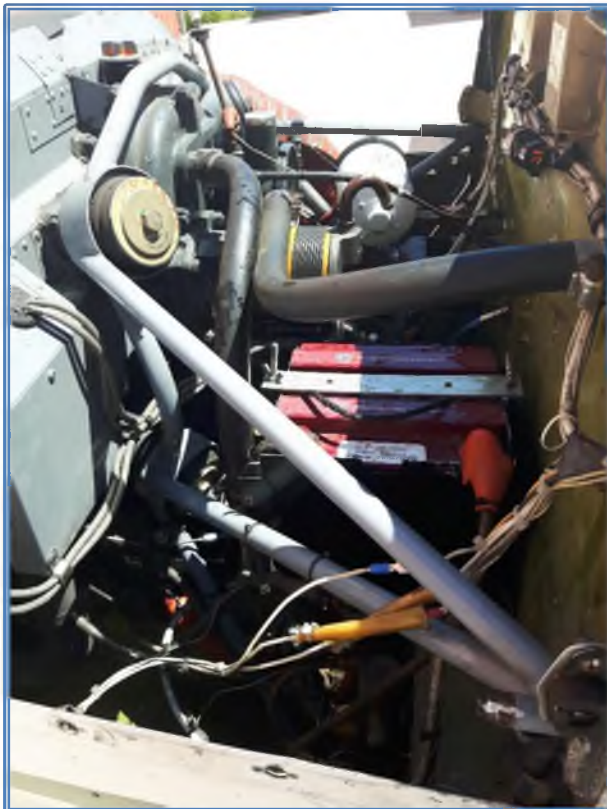
Фиг. 8.

законтрящата тел, така както е показано на фиг. 10 от Приложение 1. В двигателния отсек има следи от изтичане на масло, фиг. 8 и 11 от Приложение 1. Мястото на откъсване на масления филтър от корпуса на двигателя, адаптера към корпуса, се вижда на фиг. 12 от Приложение 1. При огледа на корпуса на двигателя се установи и разрушаване на корпуса на водача на повдигача на изпускателния клапан на четвърти цилиндър, показано на фиг. 13 от Приложение 1.

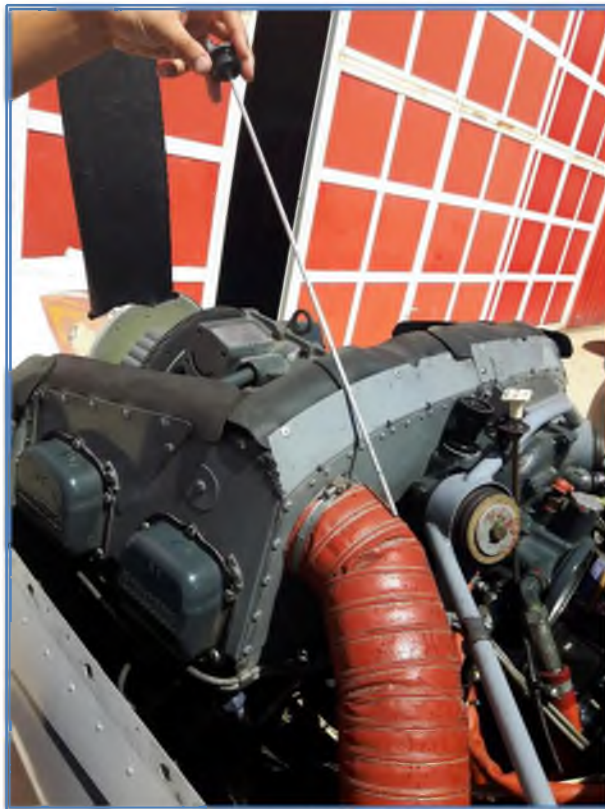
Фиг. 9.

Няма следи от възникване на пожар по време на изтичане на маслото. Мерната линия, показана на фиг. 9 от Приложение 1, свидетелства за пълно изтичане на маслото.

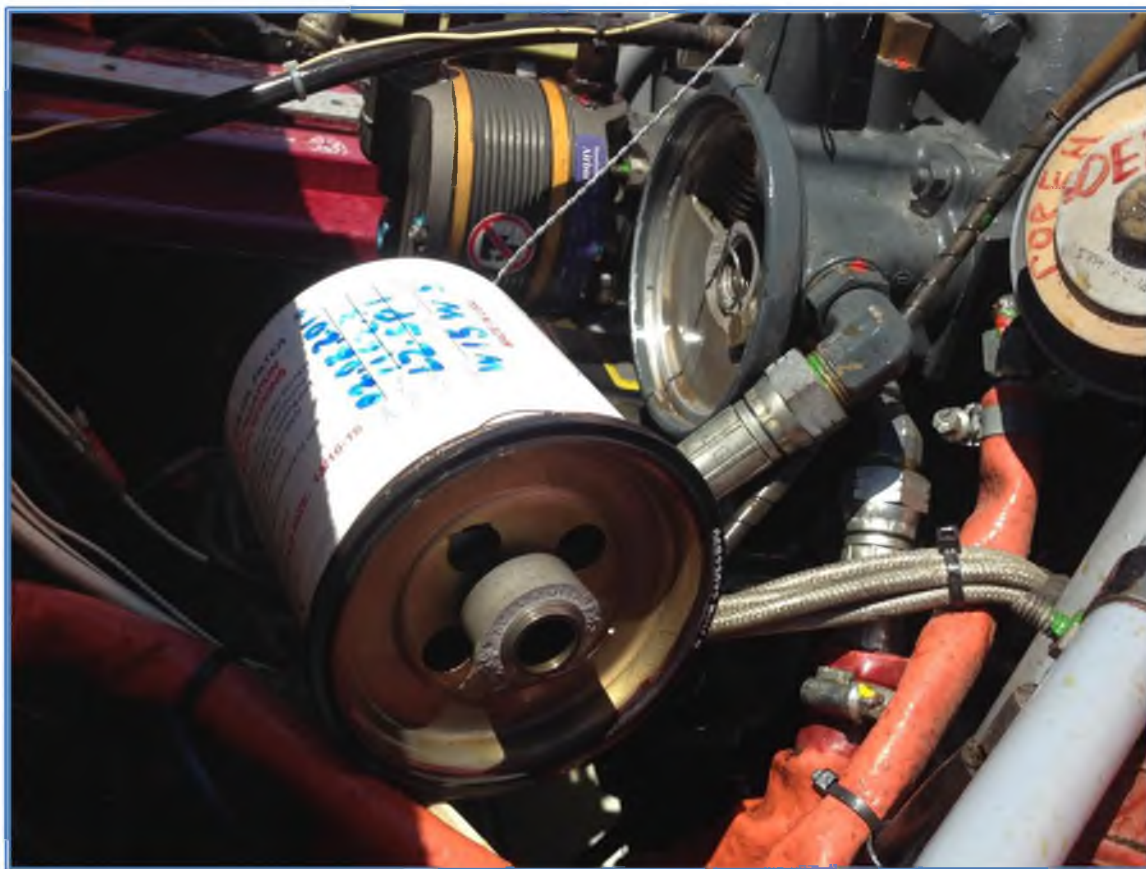
Фиг. 10.

- Под самолета и по цялата долна повърхност на планера има следи от изтичане на масло;
- Масленият филтър е откъснат от гнездото за захващане и се крепи само на законтрящата тел, така както е показано на фиг. 10 от Приложение 1;
- Разрушаване на крепителния възел на присъединителната пластина на адаптера към корпуса на картера на двигателя, фиг. 11 и 12 от Приложение 1;
- Разрушаване на корпуса на водача на повдигача на изпускателния клапан на четвърти цилиндър, показано на фиг. 13 от Приложение 1;
- Мерната линия за контрол на наличното количество масло, показана на фиг. 9 от Приложение 1, свидетелства за пълно изтичане на маслото, като от картера на двигателя са източени само 200 ml масло.

След огледа на кабината беше извършен оглед на двигателния отсек. При огледа беше установено, че масленият филтър е откъснат от гнездото за захващане и се крепи само на

Масленият филтър се монтира, като се затяга на ръка на другия край на шпилката с вътрешен отвор и се уплътнява на корпуса адаптер с помощта на уплътнение, вградено във филтъра. След завиването на ръка на филтъра се прилага дозатягащо усилие от 16...18 ft-lb. Инструкция за монтирането на филтъра е изписана на неговия корпус, фиг. 10 от Приложение 1.

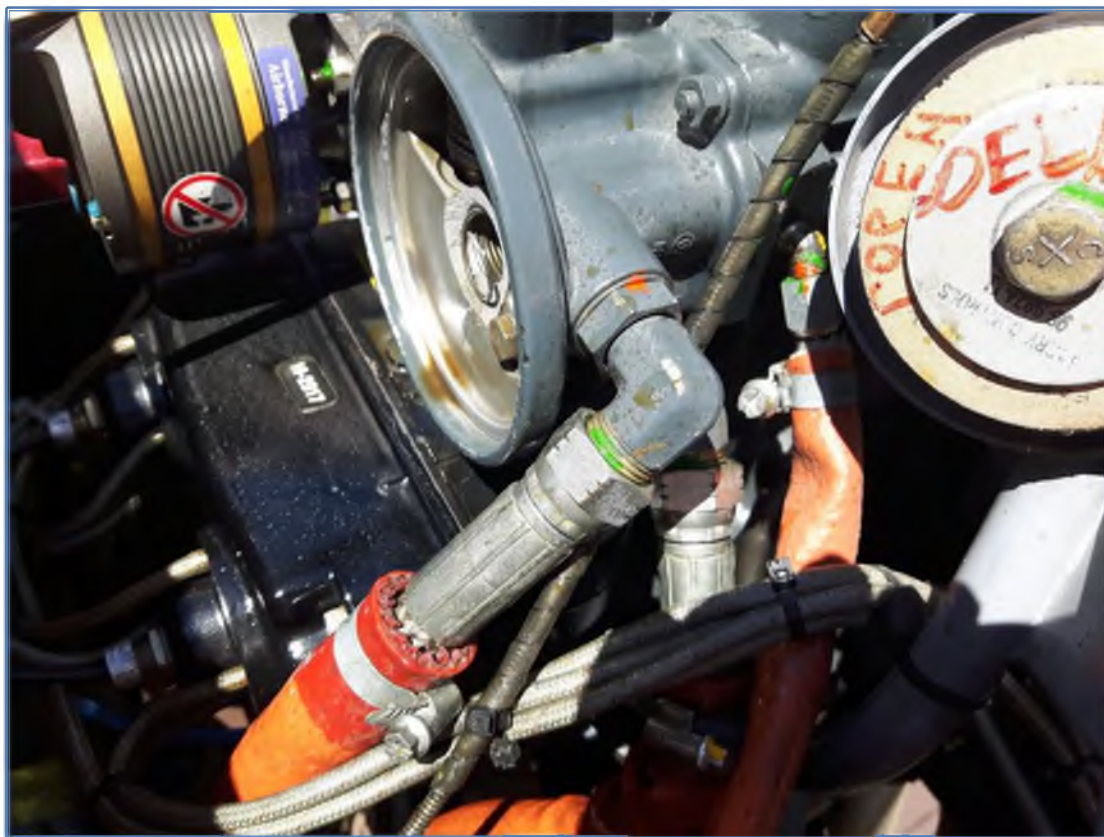
Фиг. 11.

Фрактографският анализ показва, че вероятно разрушаването на филтъра е започнало с разрушаване по сечение на втулката на адаптера, пластично около 50% и се е доразрушило крехко. На фиг. 10, 11, 12, 14, 15, 18 и 23 са показани снимки на това разрушение. В параграф 2.12 са посочени направените констатации при разглобяване на отделения възел на филтъра. При съвместното разглеждане на резултата от фрактографския анализ и направените констатации при разглобяването могат да се посочат няколко възможни сценария свързани с разрушаването на възела. При всеки един от тях определено влияние оказва намаляване в известна степен на площта на носещото сечение на втулката, свързано с използването на спиралната пружина за формиране на вътрешната резба на втулката.

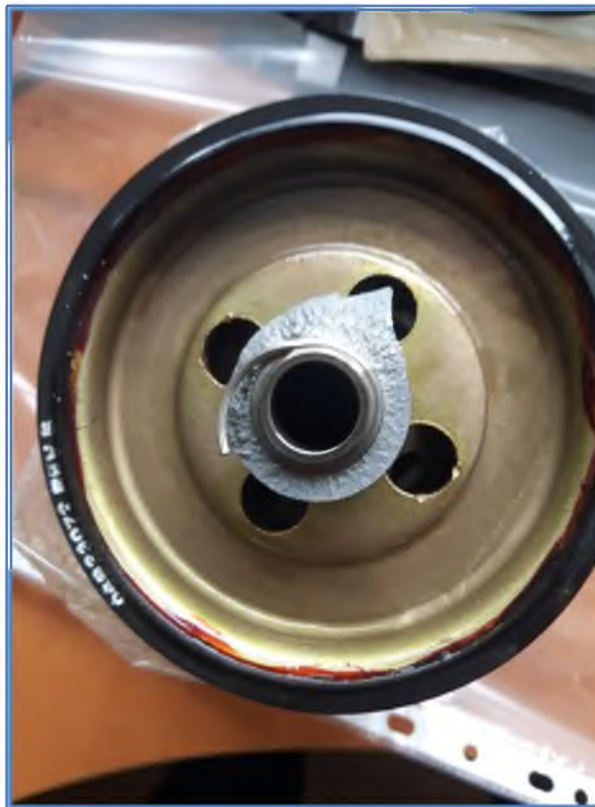
Фиг. 14.

При извършеният оглед на отделения възел на филтъра от двигателя се установи, че е счупена присъединителната втулка на пластината адаптер на филтъра към корпуса на адаптера, фиг. 14 и 15 от Приложение 1.

1. Следи от подмазване на леглото на уплътнението на адаптерната пластина със някаква замазка с цел фиксиране при закрепването му или за подобряване на уплътнението поради вероятна нехерметичност, фиг. 14 и 15 от Приложение 1.

2. Значителна остатъчна деформация (смачкване) на уплътнението на адаптерната плоча, фиг. 14, 15 и 18 от Приложение 1.

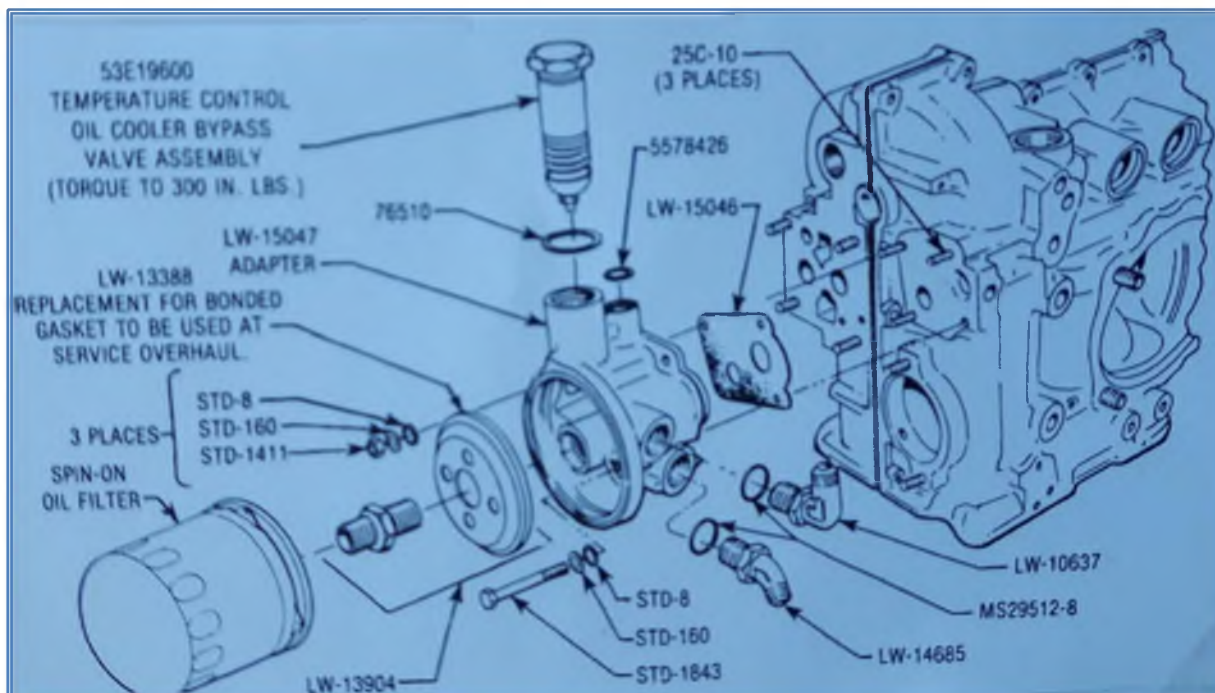
Фиг. 16.

На схемата на фиг. 16, която е свалена от SSP-885-1 ENGINE MOUNTER OIL FILTER KIDS AND REPLACEMENT FILTERS на TEXTRON LYCOMING, датиран от месец април 1986 г., е показано, че уплътнението на адаптерната пластина се заменя при капитално-възстановителен ремонт. На същата схема стоманената спирална пружина не е показана като елемент от компоновката на адаптера.

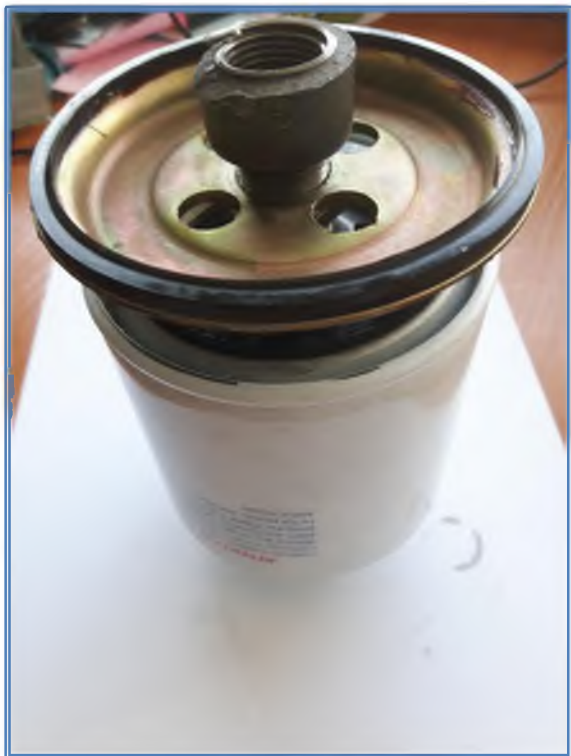
Фиг. 18.

3. Следи от удари с твърд метал, засечка, по двете повърхнини на адаптерната пластина в местата на технологичните отвори за преминаване на маслото, фиг. 18, 29 и 22, от Приложение 1.
