# ОКОНЧАТЕЛЕН ДОКЛАД

разследване на авиационно произшествие, реализирано на 09.05.2020 г. със самолет JA 600 (SKYLEADER 600), регистрационни знаци LZ-ACS, експлоатиран от пилот собственик, при кацане на летателна площадка Лесново

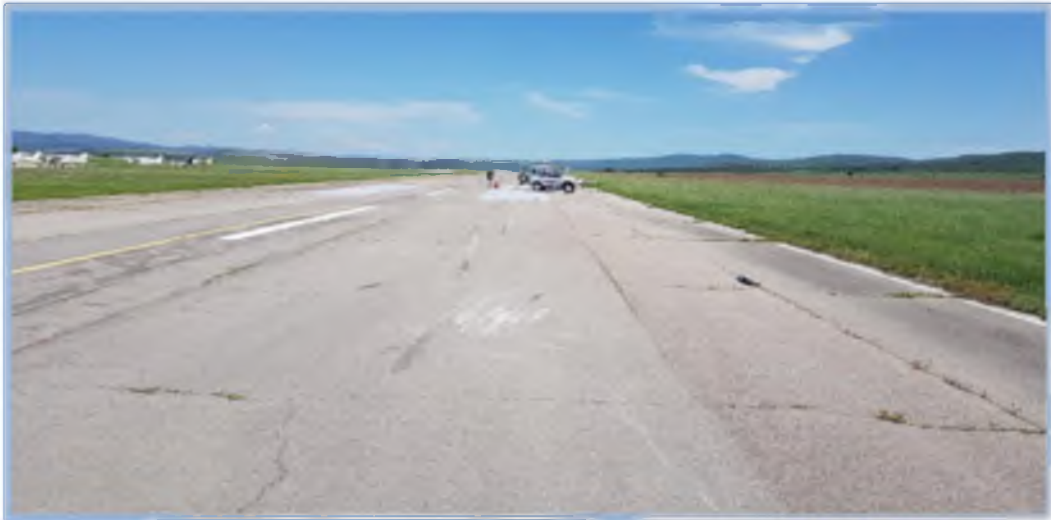
Фиг. 1.

02" N и 23° 38' 39" E. Следите от опирането са показани на фиг. 1 от Приложение 1. При опирането колесникът на ВС не е напълно спуснат, дясното полукрило губи конструктивната си цялост, като се пречупва на разстояние около две трети от основата си, така както е показано на фиг. 3 от Приложение 1. Дясната стойка на колесника се огъва в посока на външния край на полукрилото, носовата стойка се огъва. В съответствие с посоченото в параграф 3.3. на РОМ времето за пускане на колесника е 20 s. Самолетът получава повредите описани в параграф 2.3 и се спира на 177 m от прага на ПИК 10, място с координати 42° 38' 01" N и 23° 38' 48" E и надморска височина – 556 m (1827ft). Самолетът се плъзга 72 m по ПИК. Посочените разстояния са обозначени на схема показана на фиг. 27 от Приложение 1.

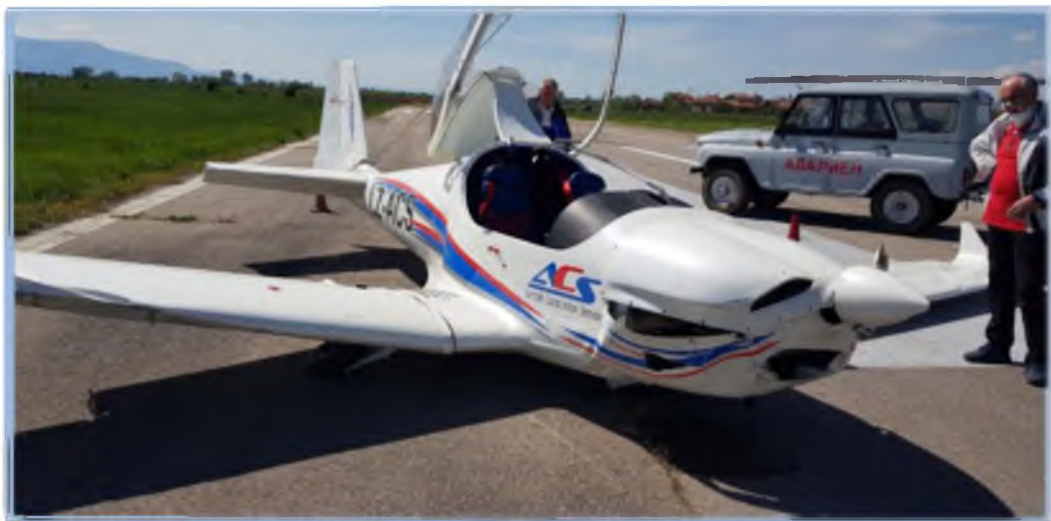
Фиг. 2.

- разрушаване на лопатите на въздушното витло;
- деформации по кока на витлото;
- деформации и разрушаване на обшивката на капотажа на двигателя;
- деформация на рамата за закрепване на двигателя;
- деформация на противопожарната стена;
- изкъртен дифузор за постъпване на въздух в двигателя;
- огъване и разрушаване на носовия колесник;
- огъване и разрушаване на десния основен колесник;
- дясното крило е с обратно V- образно пречупване по средата на елерона;
- деформации и протриване по изхода на дясното полукрило;
- откъсване на десния елерон;
- деформация и огъване на обшивката на дясното полукрило в областта на вътрешния край на задкрилката;
- разрушена остъклената част на фанара;

- деформации и протриване по долната повърхност на лявото полукрило;
- раз местване на тръбопроводи от системата за отвеждане на горещите газове;
- прегаряне на дренажен тръбопровод от легенчето за дренажно гориво на десния карбуратор.

Изложеното може да се види на фиг. 2, 3, 5, 6, 7, 8, 16, 17 18,20 и 23 от Приложение 1.

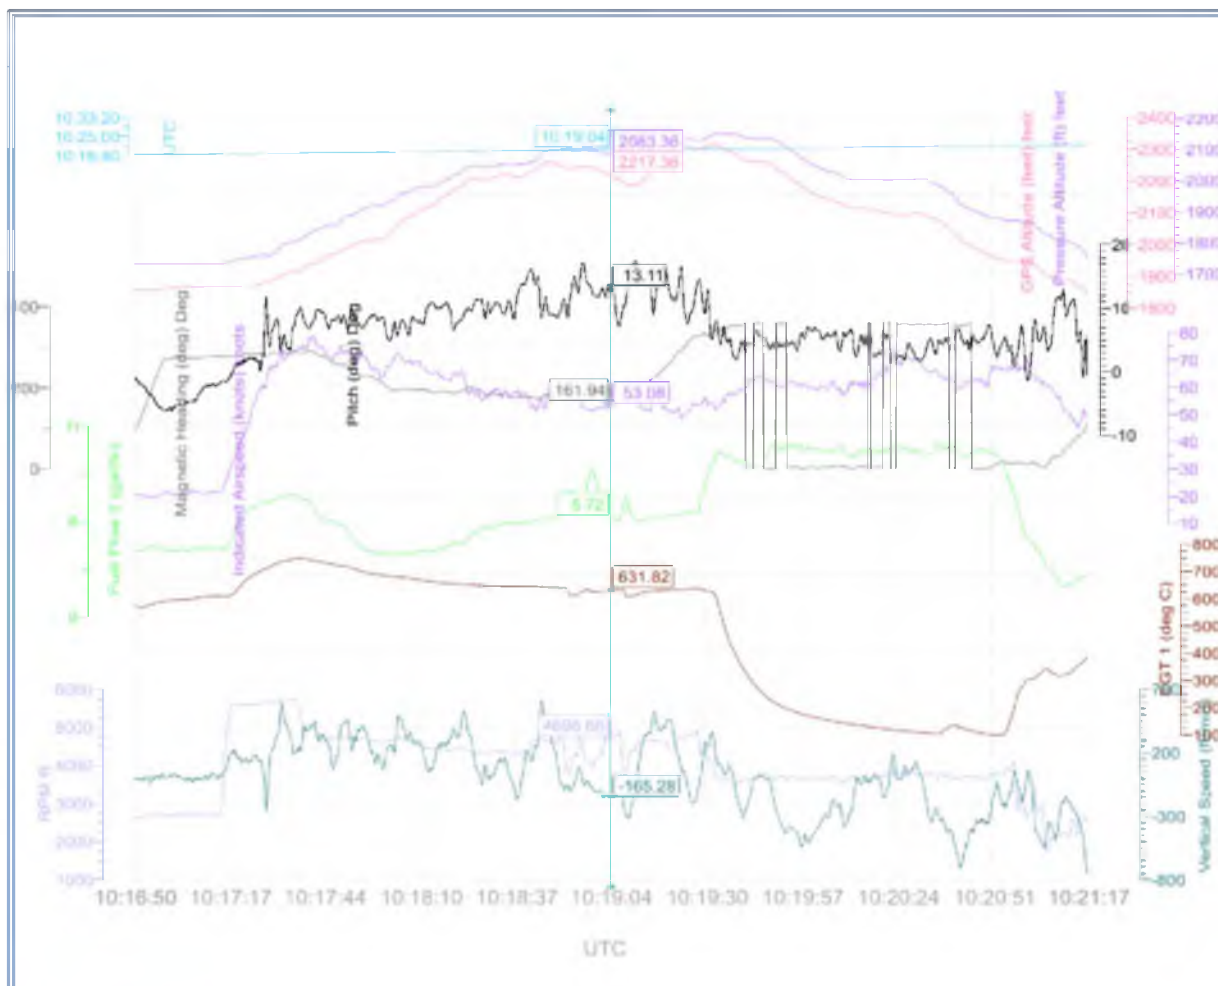
### UTC 10:19:32

На височина Pressure Altitude 2149 ft, приборна въздушна скорост, Indicated Airspeed 54 kt параметрите на двигателя EGT 1, 2 и RPM L, R започват да намаляват. Разхода на гориво, Fuel Flow 1, 2 се увеличава.
