ОКОНЧАТЕЛЕН ДОКЛАД

разследване на авиационно произшествие със самолет PZL M18 "DROMADER", регистрационни знаци LZ-8008, експлоатиран от авиационен оператор „ТРАКИЯ ЕР“ ООД, реализирано на 20.07.2019 г. на временна несертифицирана летателна площадка край село Коларово, община Раднево, област Стара Загора.

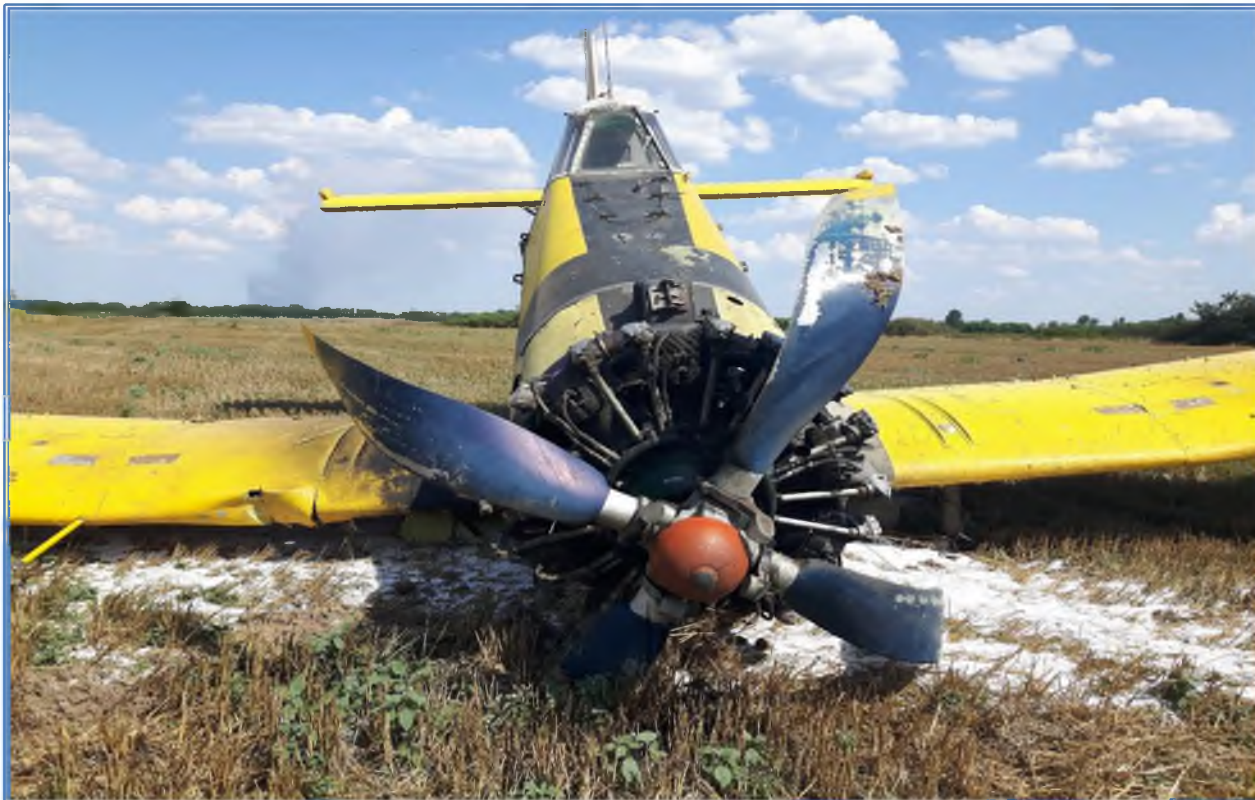
Фиг. 5.

- Изкъртена лява пилотска врата от кабината на самолета, фиг.7 и фиг.8 от Приложение 1.
- Трите лопати на витлото на самолета симетрично са огънати на 35см от главината, фиг. 5 от Приложение1.

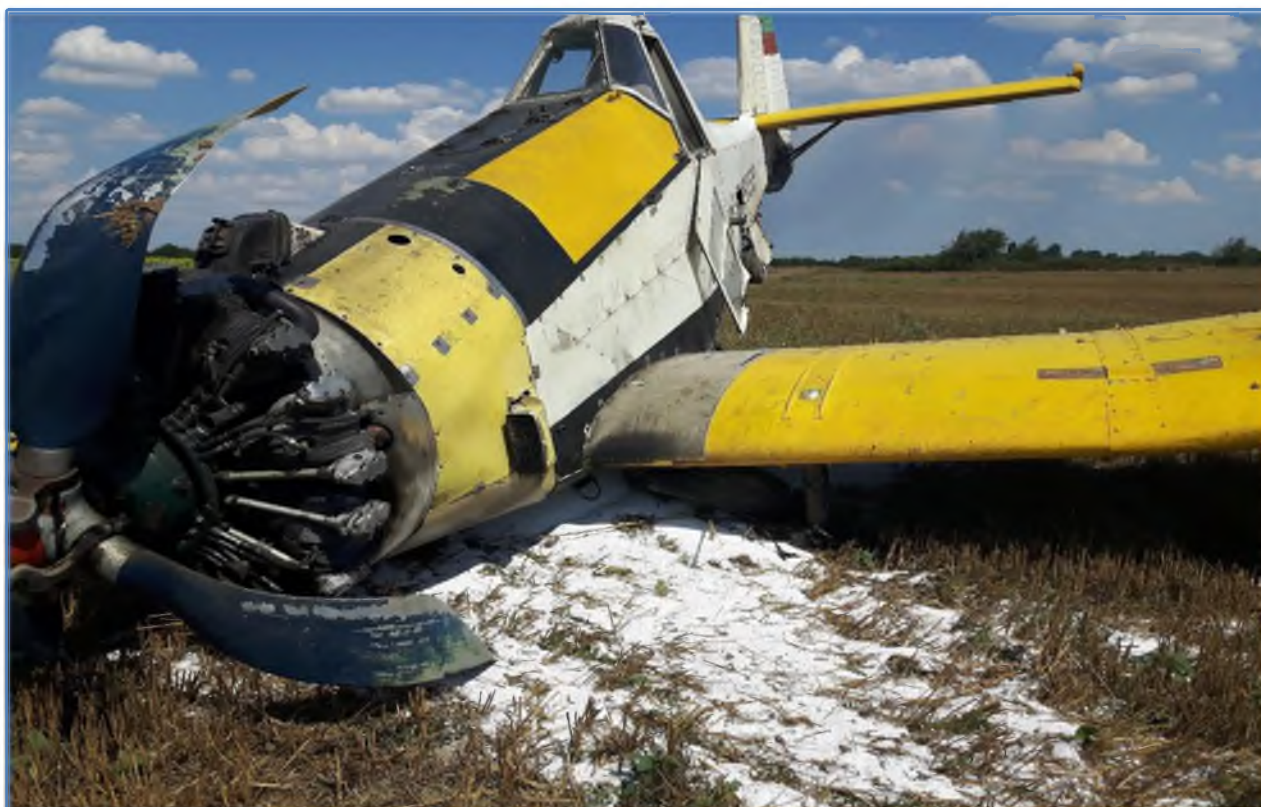
Фиг. 6.

- Откъснат кожух на масленият радиатор на самолета, фиг. 6.от Приложение1.
- Деформации по долната част на системата за торене.
- Деформирана изходната тръба на суфлера от казана за торене.

- Деформирана вътрешната задкрилка на лявото полукрило.
- Изкъртена лява основна стойка на колесника, фиг. 6 от Приложение1.

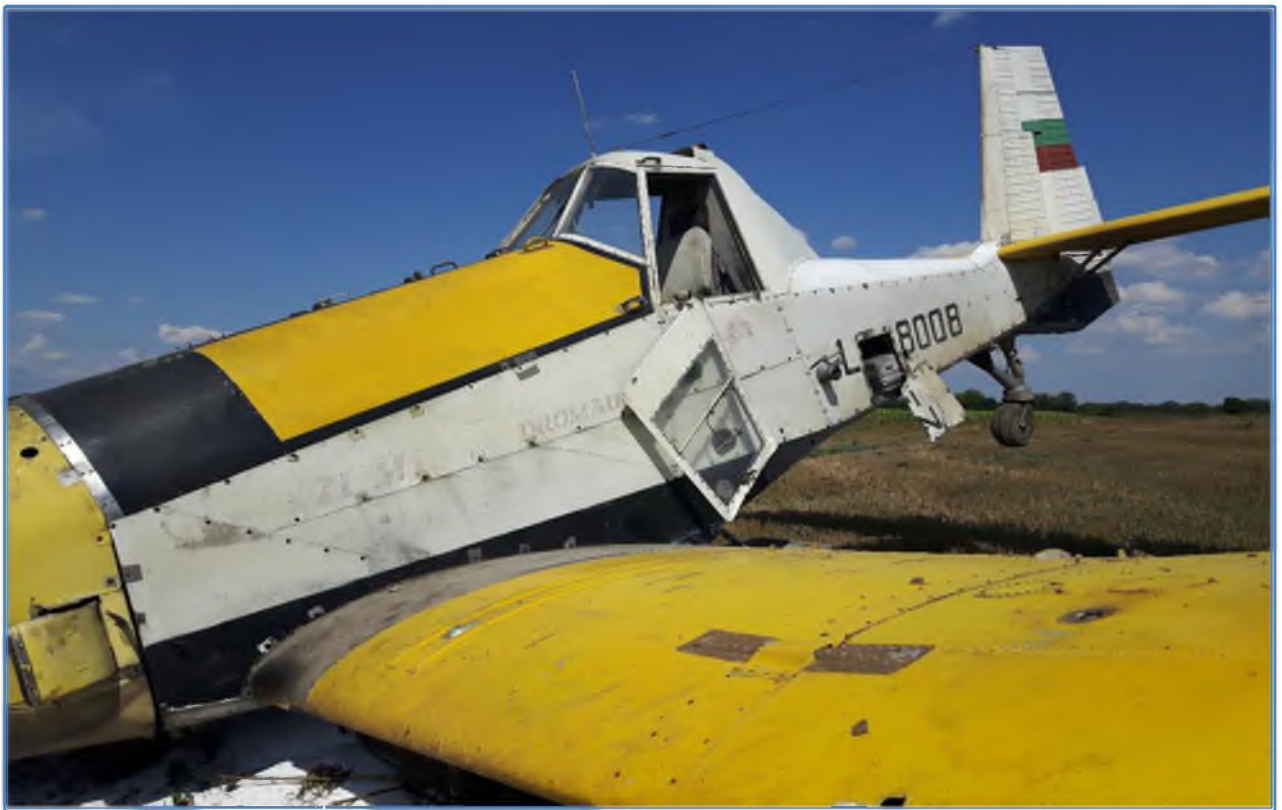
Фиг. 7.

По данни от пилота по време на засилването непосредствено преди ударите със стълбовете от периметровата ограда, се е откачила лявата пилотска врата (виж фиг.7 и фиг.8 от Приложение1). Тя го удря в областта на лявото ухо. Този удар довежда до моментално отклонение на вниманието му, вероятно довело до изменение на посоката на движение и с малкото разстояние до оградата са довели до минимизиране на времето за реагиране до стойности не позволяващи ответна реакция.

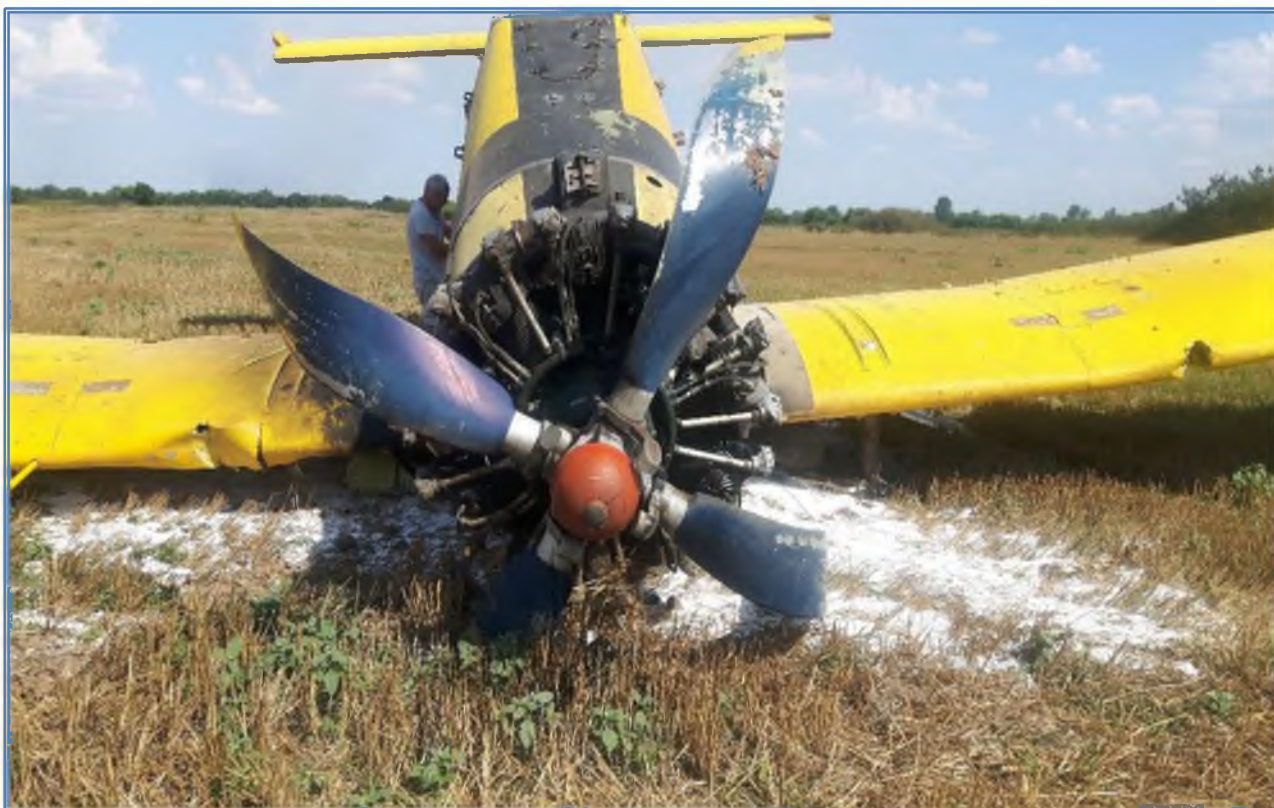
Фиг. 9.

- Подбитости по атакуващият ръб на дясното полукрило, фиг.9 от Приложение 1.
- Повредени дясна и лява основни стойки на колесника.
- Разрушен фар и лампа от АНО на дясното полукрило, фиг. 9.

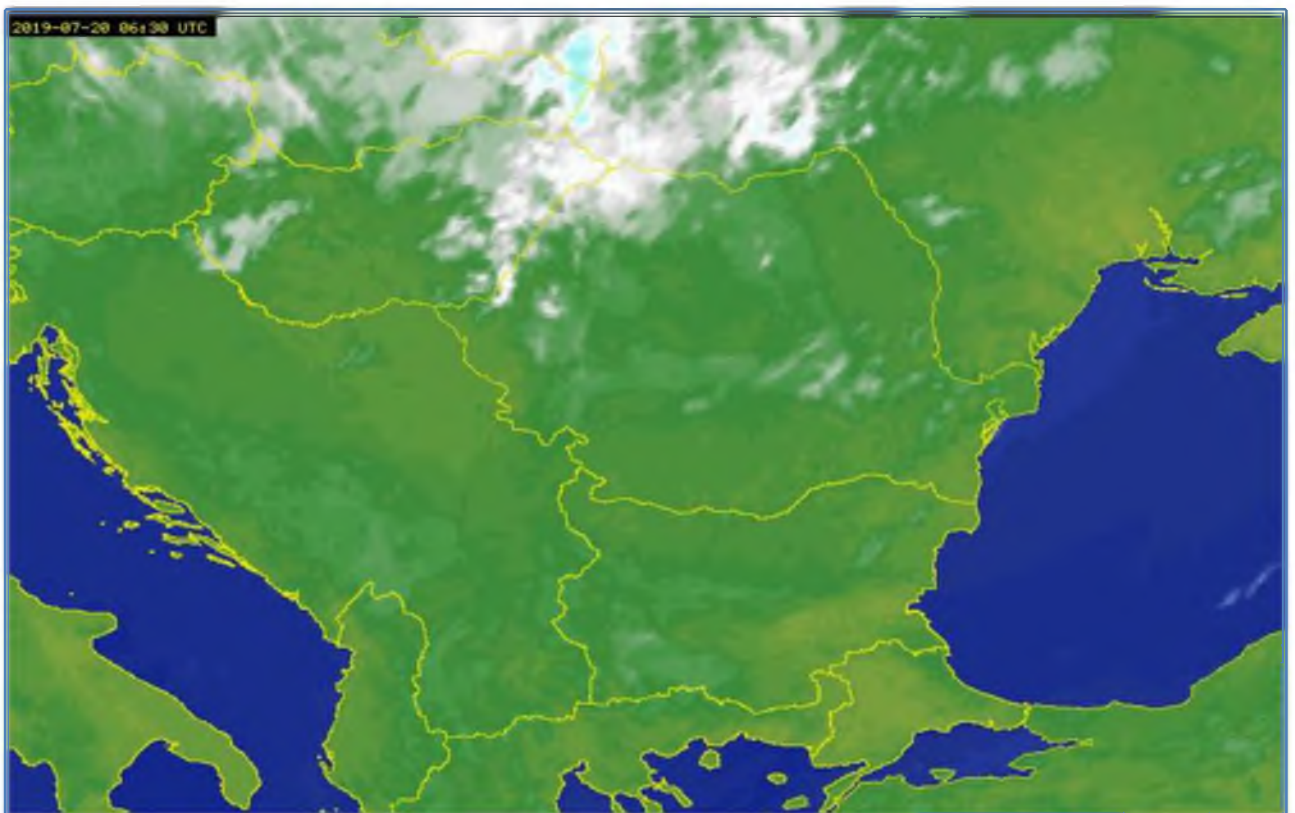
Фиг. 18.

За района на село Коларово, в 06:30 UTC не е имало облачност и опасни явления. Не се очаквало развитие на купеста облачност и опасни явления. Данните от синоптичните станции които са в района показват слаб приземен вятър със скорост 0 - 2 m/s. В близост се намира синоптична станция – Стара Загора (N 42°23'; E 25° 39'), данните от които са в 06 UTC: вятър – 0 m/s (тихо). (фиг. 18).
