# ОКОНЧАТЕЛЕН ДОКЛАД

от разследване на авиационно произшествие, реализирано на 27.06.2018 г. със самолет PZL M-18 "DROMADER", регистрационни знаци LZ-8017, експлоатиран от авиационен оператор „Тракия Ер ООД, при излитане за изпълнение на полет за АХР.

2020 г.

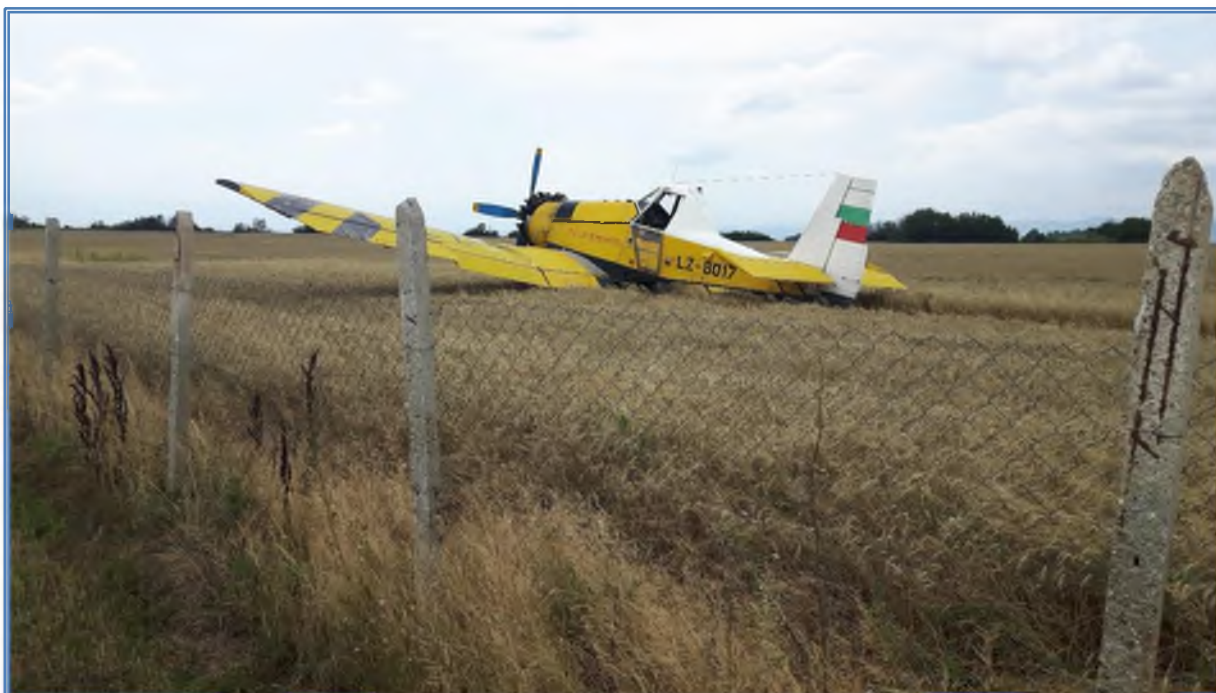
Фиг. 1.

Направен е оглед от екип на СЗРАС на самолета на мястото на окончателното му установяване, фиг.1 от Приложение 1. Констатираните повреди по ВС са отразени в т. 2.3 от настоящия доклад. Подробно описание и снимков материал се съхраняват в архива на СЗРАС.

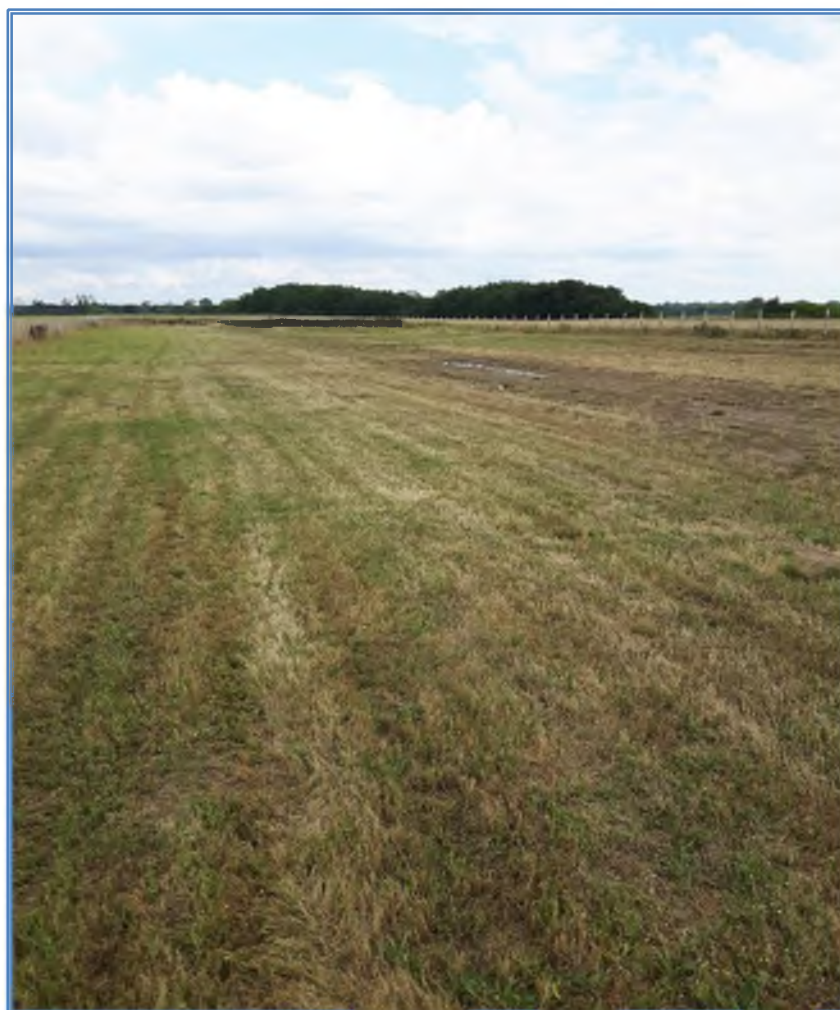
В деня преди реализиране на събитието 26.06.2018 г. вали дъжд, който продължава и през нощта. На сутринта на 27.06.2018 г. дъждът вече е спрял, но грундът на летателното поле е мокър и наводнен на много места, фиг. от 2 до 8 на Приложение 1.

Пистата на площадката е грундова с дължина 800 m, широчина 38 m, без наличие на странични ивици за безопасност и направления 060°/240°. Надморската височина на площадката е 144 m. Площадката е заградена с мрежа, опъната на бетонни колове с разстояние между тях 2 m, показано на снимките на фиг. от 2 до 6 на Приложение 1.

Фиг. 2. В дясно от локвата, място на началното засилване.

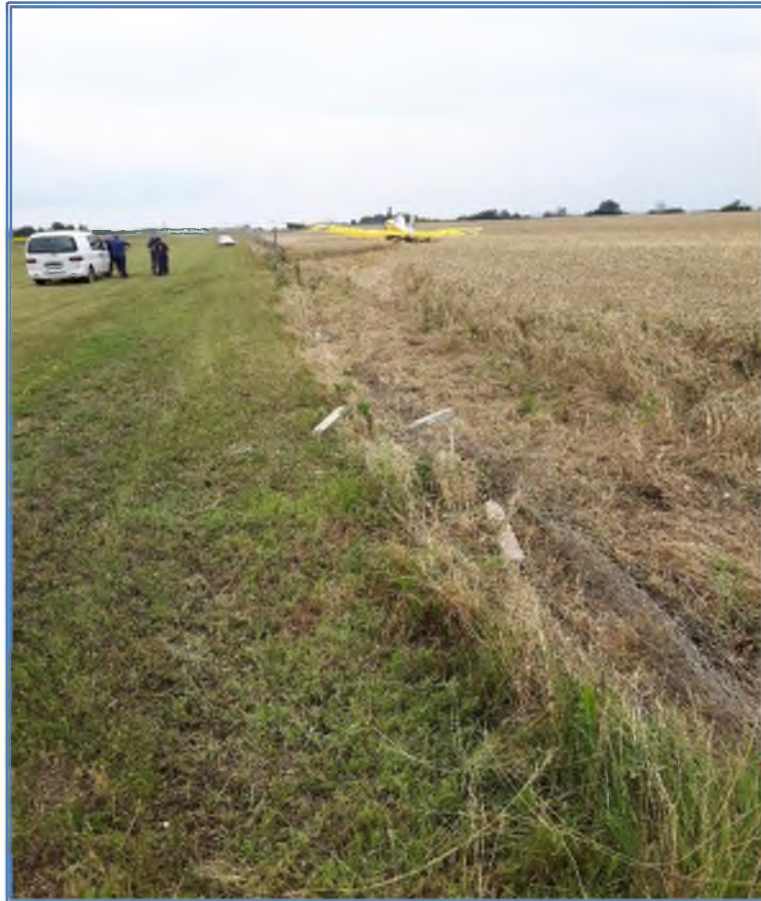
Фиг. 7.

Разрушени са 96 бетонни кола от периферната ограда на летателната площадка и е разкъсана бодливата тел, опъната в пространството между коловозите. Унищожена е пшеницата в коловозите образувани от самолета при неговото движение извън периферната ограда, фиг. 7, 8 и 9 от Приложение 1.

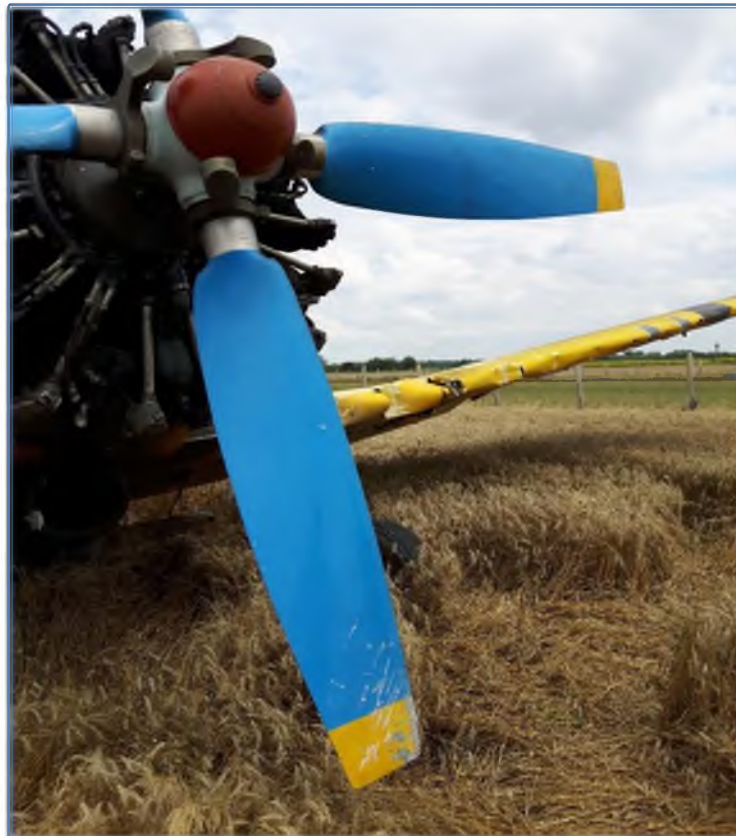
Фиг.11.

- По две съседни лопати на витлото има побитости и надиране, вероятно от счупени бетонни стълбове, фиг. 11 от Приложение 1.
- Следи от удар по клапанната кутия на 4-ти и 5-ти цилиндър, фиг. 12 от Приложение 1.
- Побитости и деформации по входното устройство на масления радиатор, фиг. 12 от Приложение 1.
- Деформации от удари по долна част на системата за торене.
- Деформирана изходната тръба на суфлера от казана за торене.
- Разрушен атакуващия ръб на дясното полукрило, заедно с обшивката по предната част на полукрилото, фиг. 13 от Приложение 1.
- Изпуснал амортизатор на дясна основна стойка.
- Разрушен изходния ръб на дясно полукрило, счупена лампата на АНО, фиг. 14 от Приложение 1.
- Разрушен възела за закрепване на тръбата на Пито.
- Разрушени фаровете на дясното полукрило.

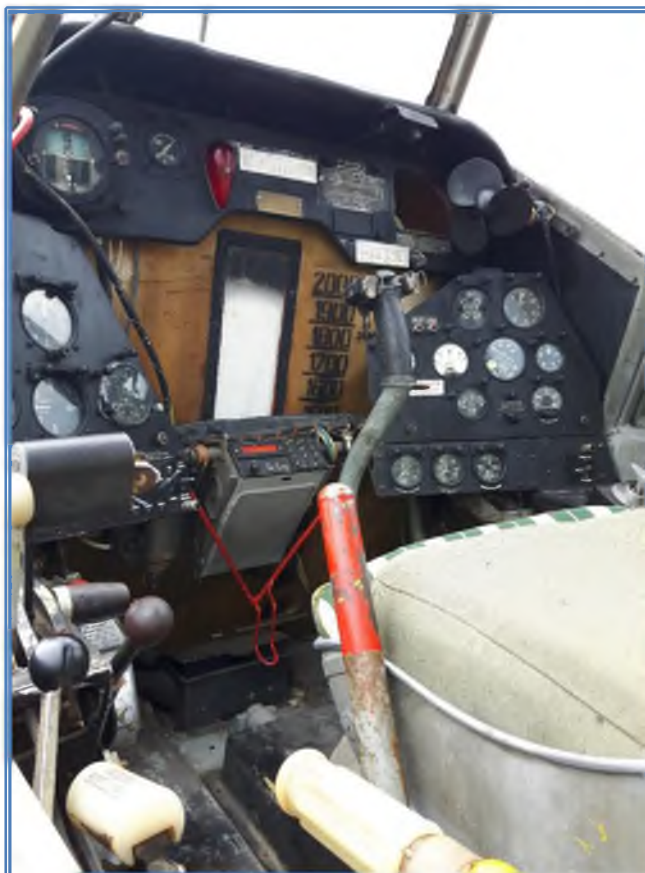
Фиг. 21.

За изпълнявания полет на 27.06.2018 г., ако се приеме за достоверно записаното в техническия борден дневник гориво 438 l и наличното количество карбамид 1950 l, видно и от фиг. 21 на Приложение 1, излетната маса е 4911 kg и е между тази, предназначена за ограничено ползване при претоварване (Restricted/overload) с максимална излетна маса 4700 kg и тази за ограничено ползване при претоварване за пожарогасене (Restricted/fire-fighting overload) с максимална излетна маса 5300 kg, отбелязани в TCDS EASA A056.

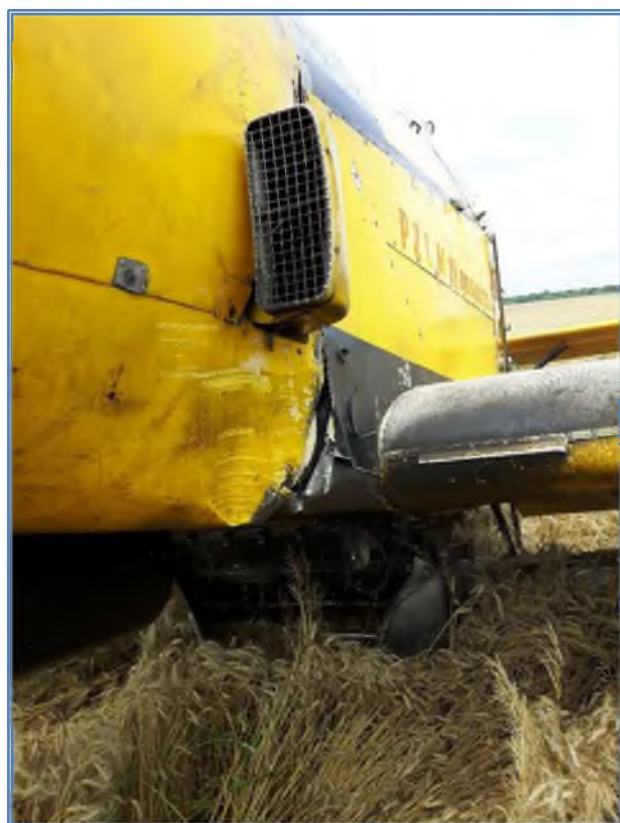
Фиг. 25.

- Разрушение на обшивката по външната половина на задкрилката на дясното полукрило.
- Дясната част на хоризонталния стабилизатор е без видими повреди, а атакуващият ръб на дясната част на хоризонталното кормило е огънат в областта на шарнира за закрепване, фиг. 18 от Приложение 1.
- Долната повърхност на лявото полукрило има деформации на обшивката.
- Деформации и разкъсване на обшивката по атакуващия ръб на лявото полукрило, фиг. 23 от Приложение 1.
- Частични побитости под въздухозаборника на лявата страна на носовата част на тялото, по капотажа на двигателя, фиг. 25 от Приложение 1.
