ОКОНЧАТЕЛЕН ДОКЛАД

от разследване на сериозен инцидент, реализиран на 22.05.2021 г. със самолет А320-214 с регистрационни знаци LZ-FBC, експлоатиран от АО „България Ер“, в полет по маршрут от София до Шарм Ел Шейх.

02/22.05.2021

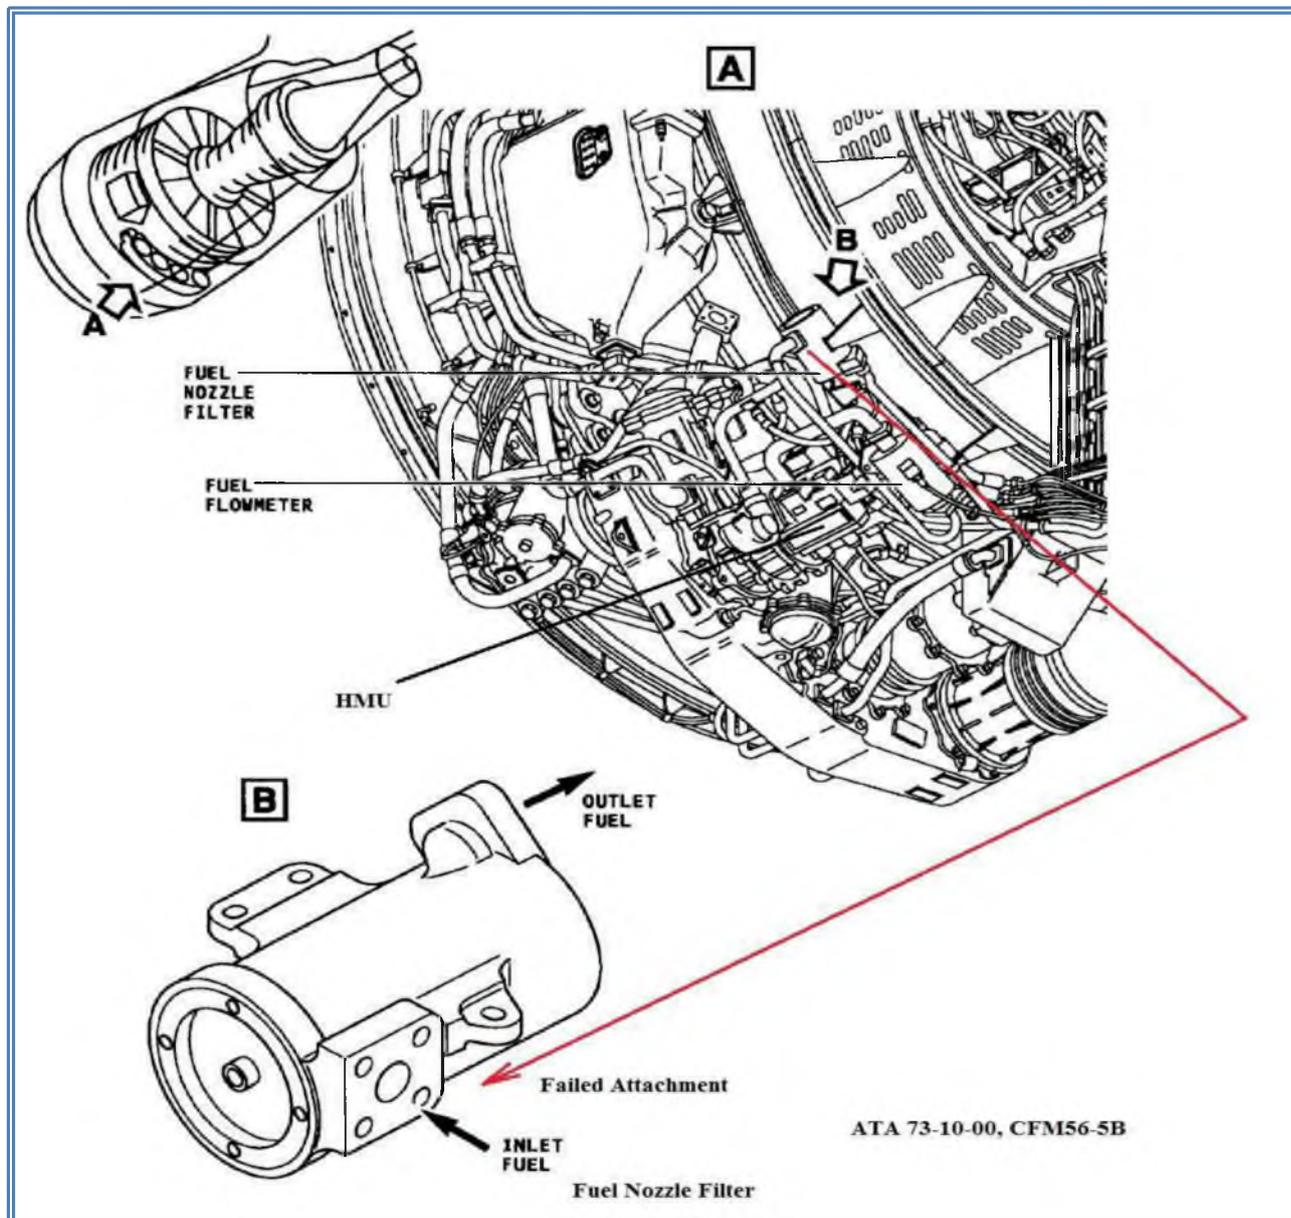
Фиг. 1

След откриване на теча се установява, че три от общо четирите болта на фланеца са разхлабени. През разхлабеното съединение не се наблюдава изтичане на гориво при работа на двигателя на земен малък газ. На повишени честоти на въртене на роторите на двигателя изтича значително количество гориво от разхлабеното съединение, което довежда до самоизключване на двигателя в полет поради прекомерно обедняване на горивовъздушната смес в горивните камери на двигателя.

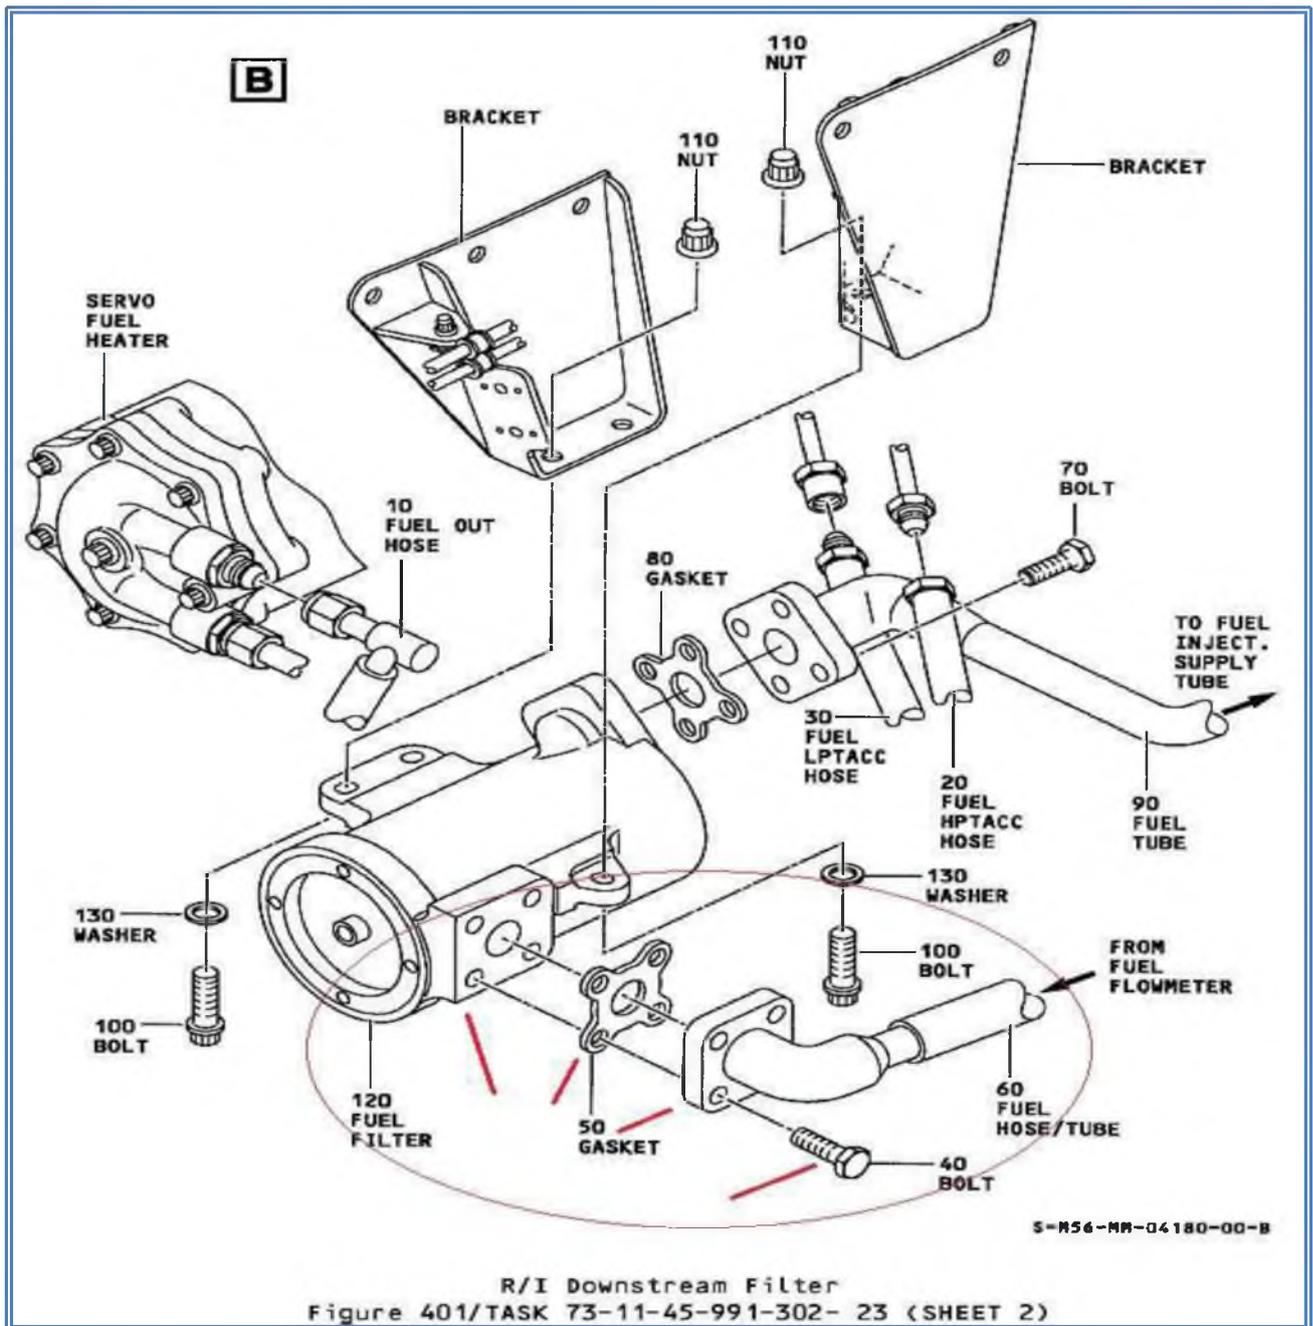
Фиг. 2

Установено е, че при изпълнение на Daily Check на са самолета на 18.05.2021 г. е открит теч на гориво от дренажа на двигател № 1. Течът е предизвикан от основната горивна помпа на двигателя. Същата е заменена. Замяната е извършена на 20.05.2022 г. от персонал на Lufthansa Technik Sofia и работите по замяната са отразени в технически борден дневник № 089894, копие от който е приложен към материалите по разследването. След изпълнение на работите по замяната, която е свързана с демонтаж и монтаж на посочения по-горе филтър, не е открит теч на гориво.

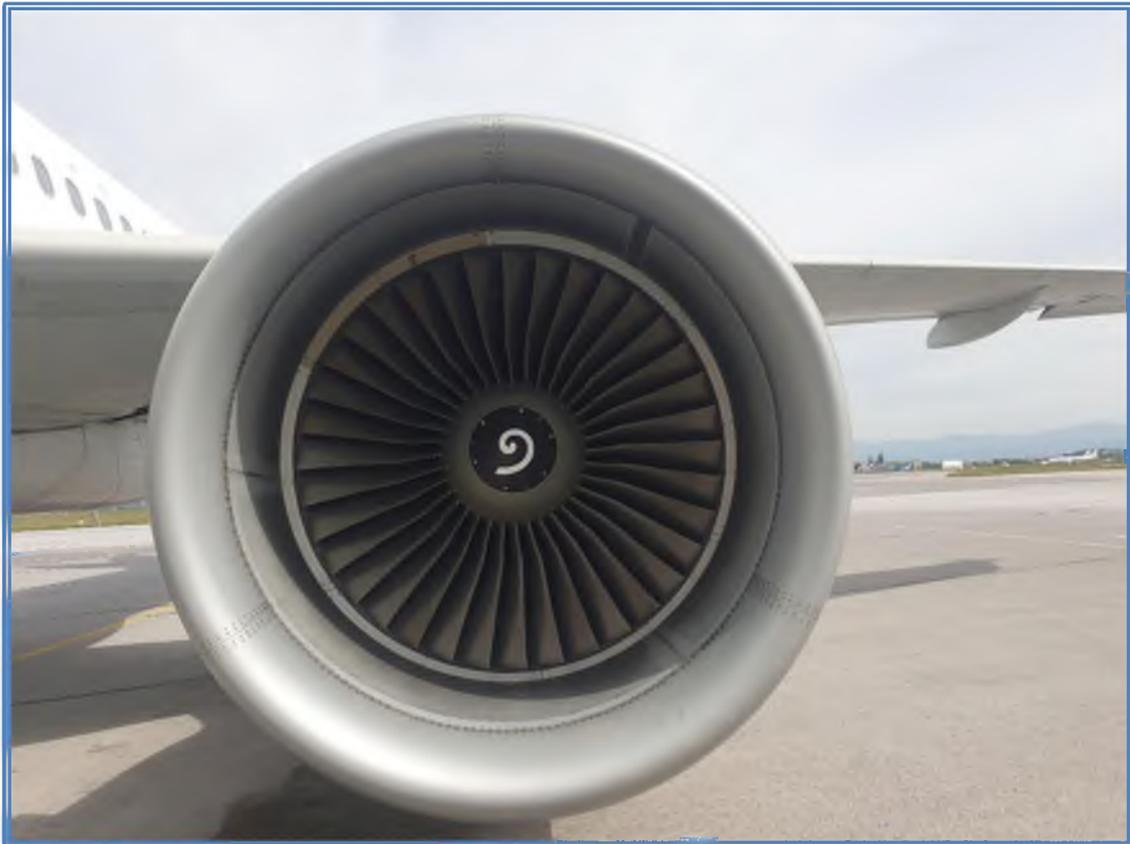
Фиг. 1.

При извършения визуален оглед след приключване на полета не са установени повреди по планера на ВС, фиг. 1 и 2 от Приложение 1.

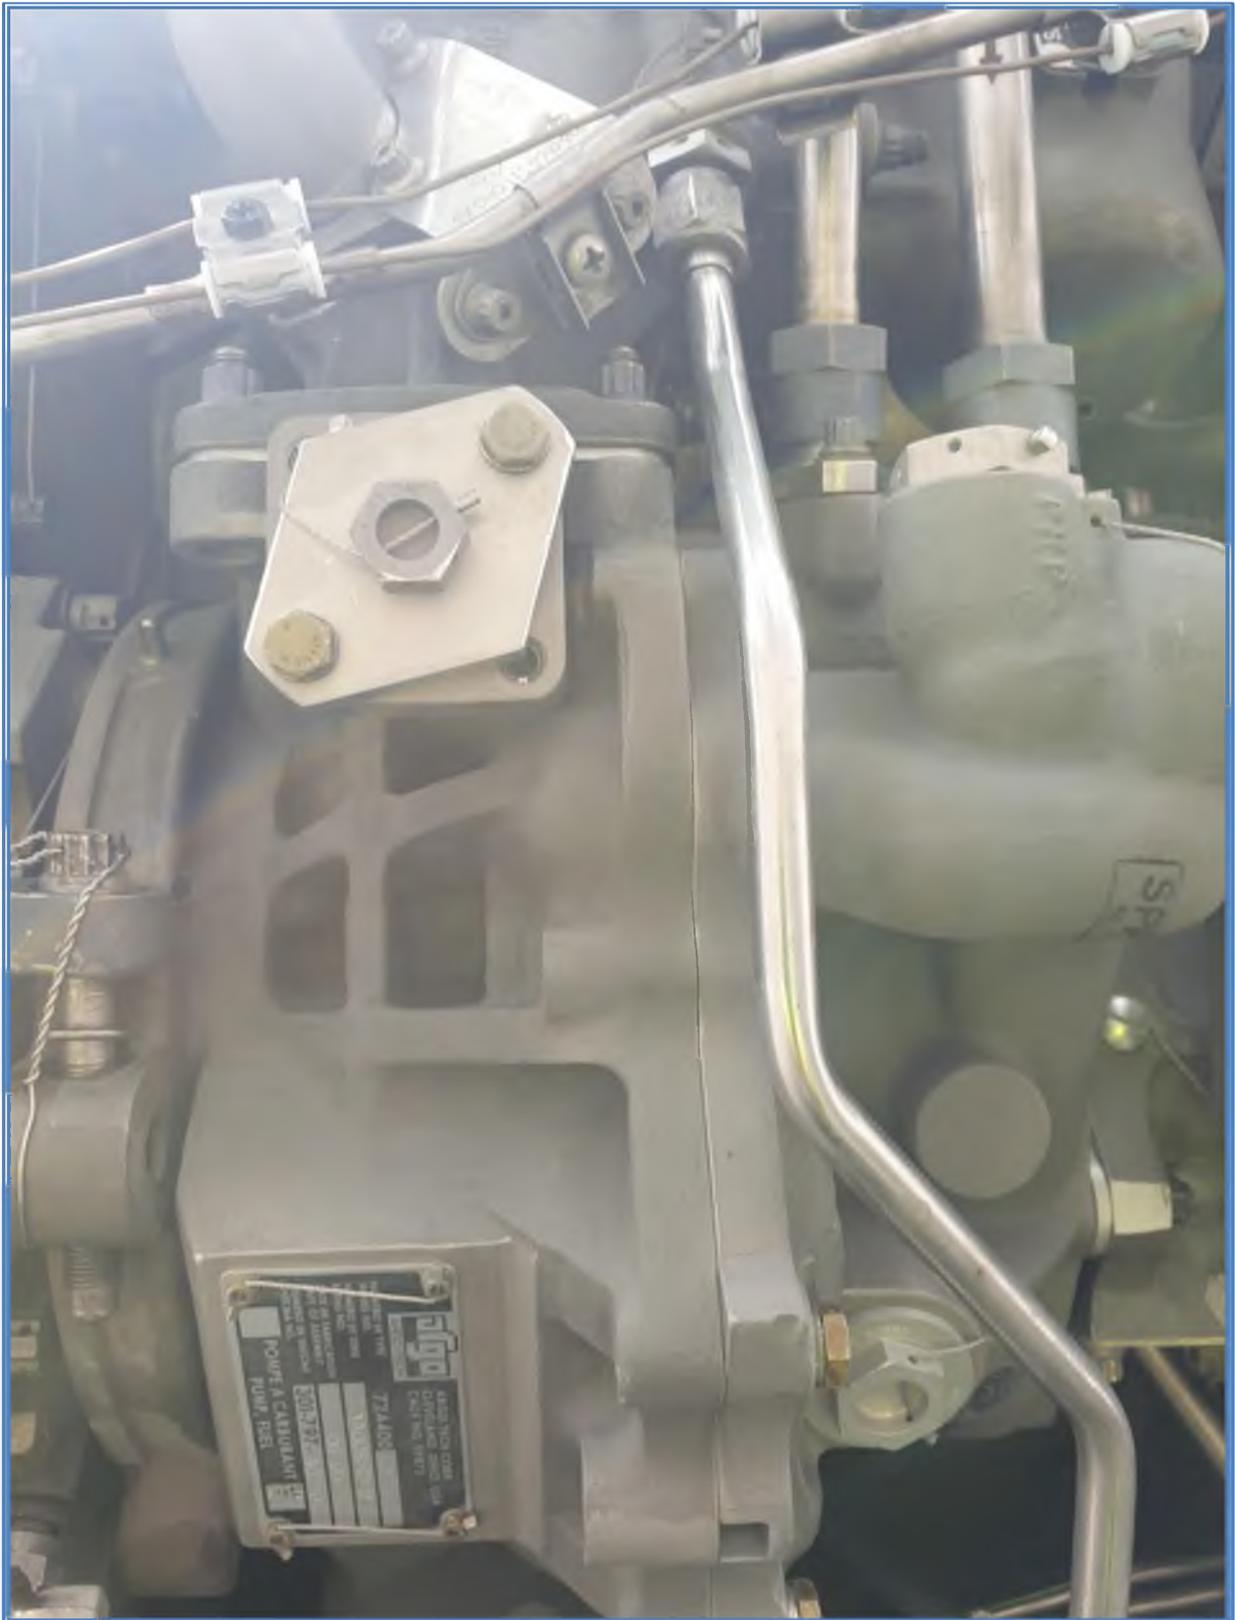
Фиг. 3.

Установени са разхлабени три болта от присъединителния фланец на тръбопровода за подвеждане на гориво към горивния колектор и горивния филтър. Разхлабените болтове и възникналия като резултат теч на гориво могат да се видят на фиг. 3 до 8 от Приложение 1.
