ОКОНЧАТЕЛЕН ДОКЛАД

разследване на сериозен инцидент, реализиран на 26.02.2018 г. на летище София със самолети А321-231, регистрационни знаци HA-LXP, HA-LXL и HA-LXD, експлоатирани от авиационен оператор Wizz Air

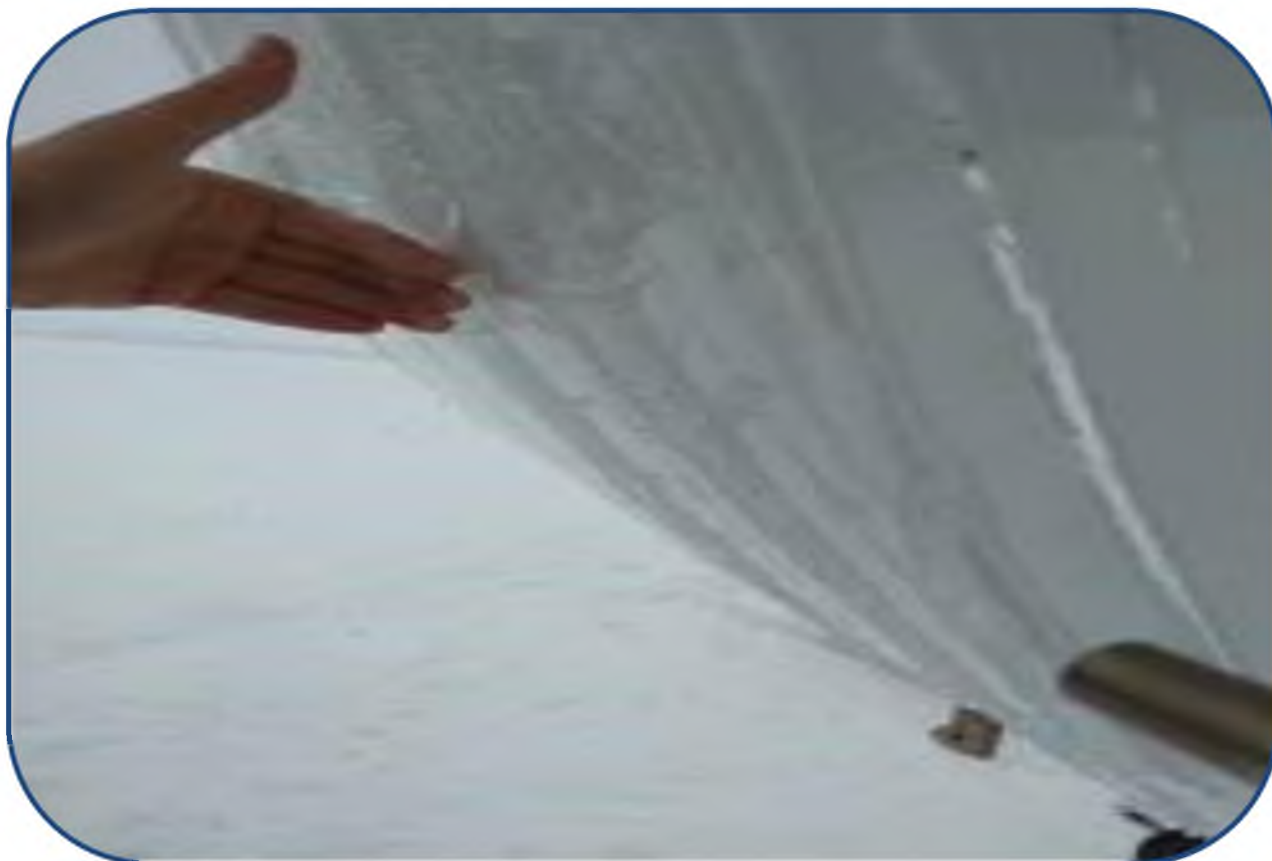
Фиг. 1

Видно от снимката, стичалият се стопен сняг от затоплената в горната част на самолетите по недостатъчно подгрятата странична и долна повърхност на тялото на ВС е замръзвал във вид на ледени гребени по страничната повърхност на тялото на самолетите пред приемниците за динамично налягане, което е причинило отклонение в показанията между различните скоростомери в пилотската кабина и до изменение на аеродинамичните характеристики.

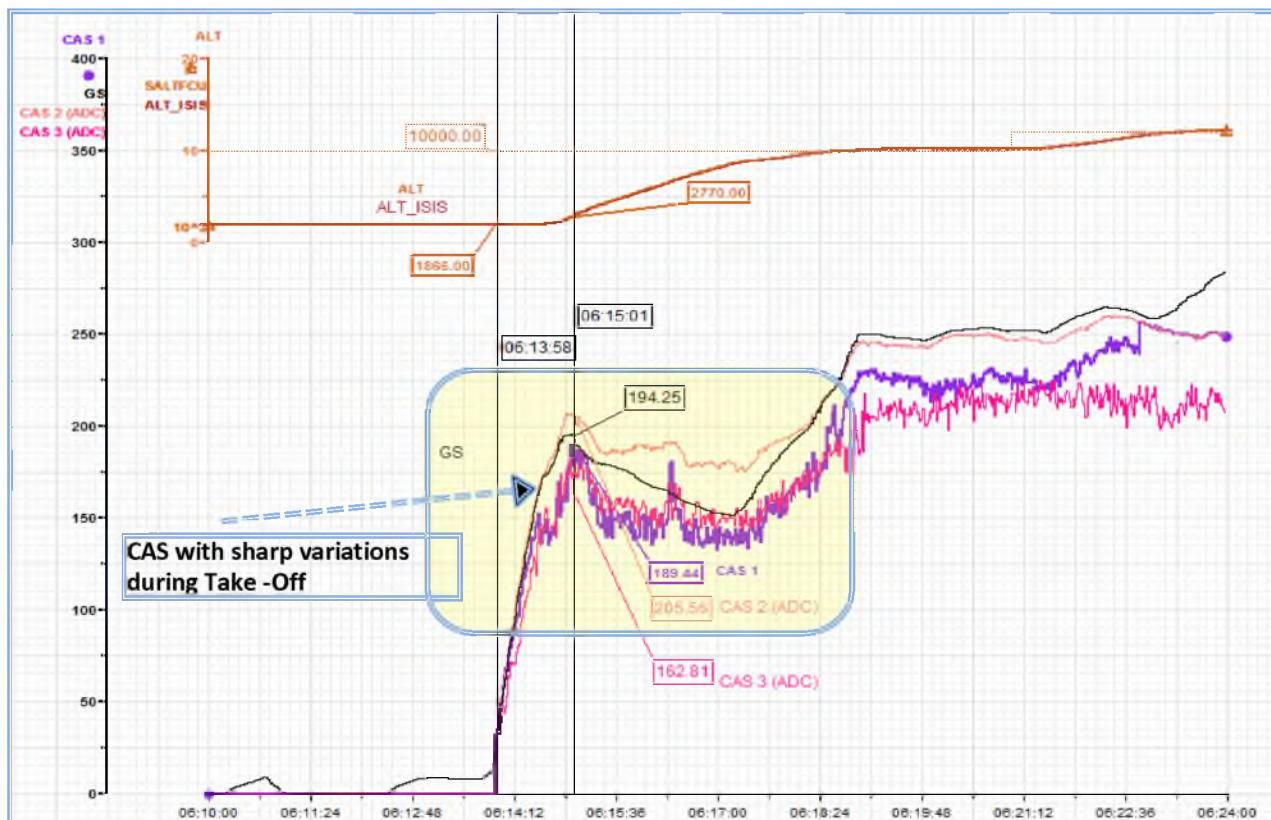
В 06:14:35 UTC:

- А/С се отделя от ПИК с GS=170kt
- CAS1=136kt, CAS2=171kt, CAS3=146kt
- И трите CAS варират със значителни отклонения

- “ADR2” [source EFCS] означава, че и двата ELAC или SEC (EFCS) инкриминират ADR2
- “SEC2 OR BUS2 FROM ADR1” означава, че EFCS (SEC2) е открил разлика между ADR 1&2
- “SEC3 OR BUS2 FROM ADR3” означава, че EFCS (SEC3) е открил разлика между ADR 2&3

Най-вероятно ADR2 е отхвърлена от EFCS при засилването за излитане поради несъответствие между CAS2 с другите две CAS.

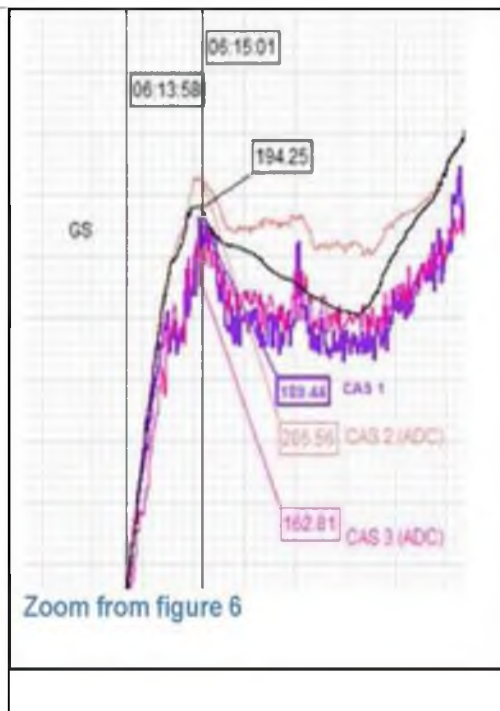
- ВС е в режим на ръчно управление;
- TLs са поставени в положение MCT,
- CAS1=189kt, CAS2=205kt и CAS3=162kt. Отново значителни резки отклонения се наблюдават и при трите CAS;
- FD1 и FD2 са изключени;
- ATHR е изключен;
- FAC1F и FAC2F Boolean са записани в PFR в 06:15 UTC, на ECAM се появяват следните предупреждения и съобщения за откази:
- **AUTO FLT A/THR OFF**
- **AUTO FLT RUD TRV LIM SYS**
- **F/CTL ALTN LAW**
- **NAV ADR DISAGREE**
- FAC(1CC1)/DMC2(1WT2) [source EIS2]

След първоначалния набор, разликите в CAS достигат над 40kt между CAS1 и CAS3 (имайки предвид, че ADR2 вече е изключена).

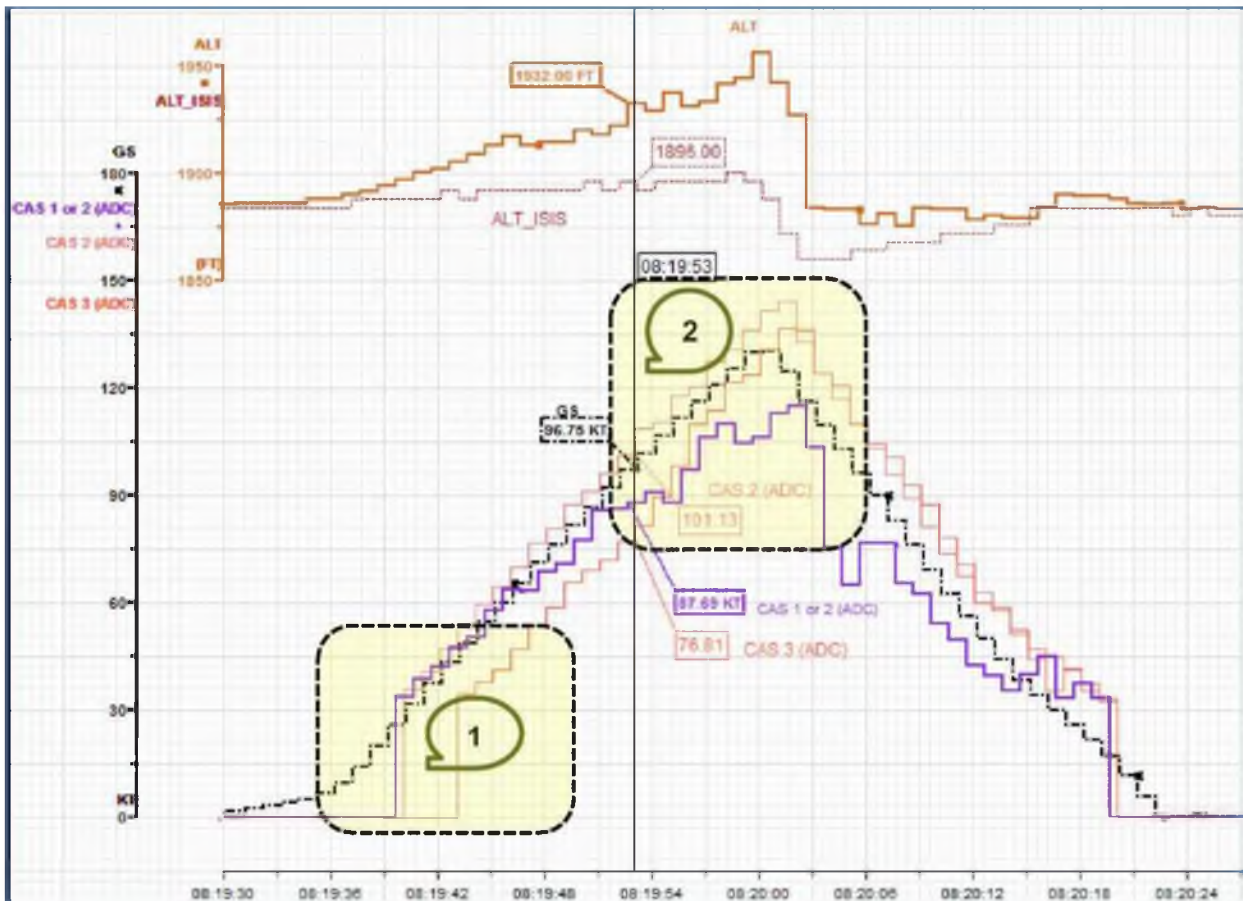
Plotted data / Speed and Altitude data

В 08:19:43 UTC: появява се CAS3:

GS=43kt, CAS2=54kt и CAS1=47kt

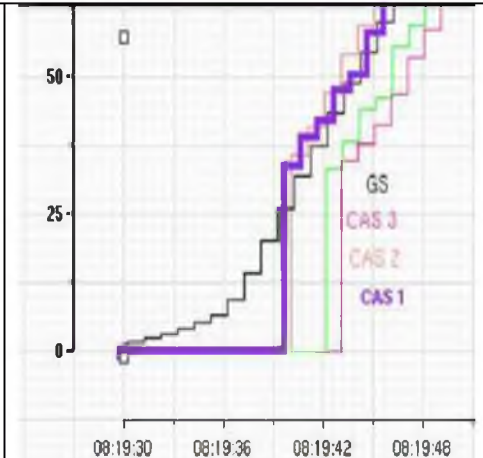
Zoom от горната диаграма

- 08:19 UTC : 'ADR2 [source EFCS]'
- 08:20 UTC : **NAV ADR DISAGREE**
F/CTL ALTN LAW

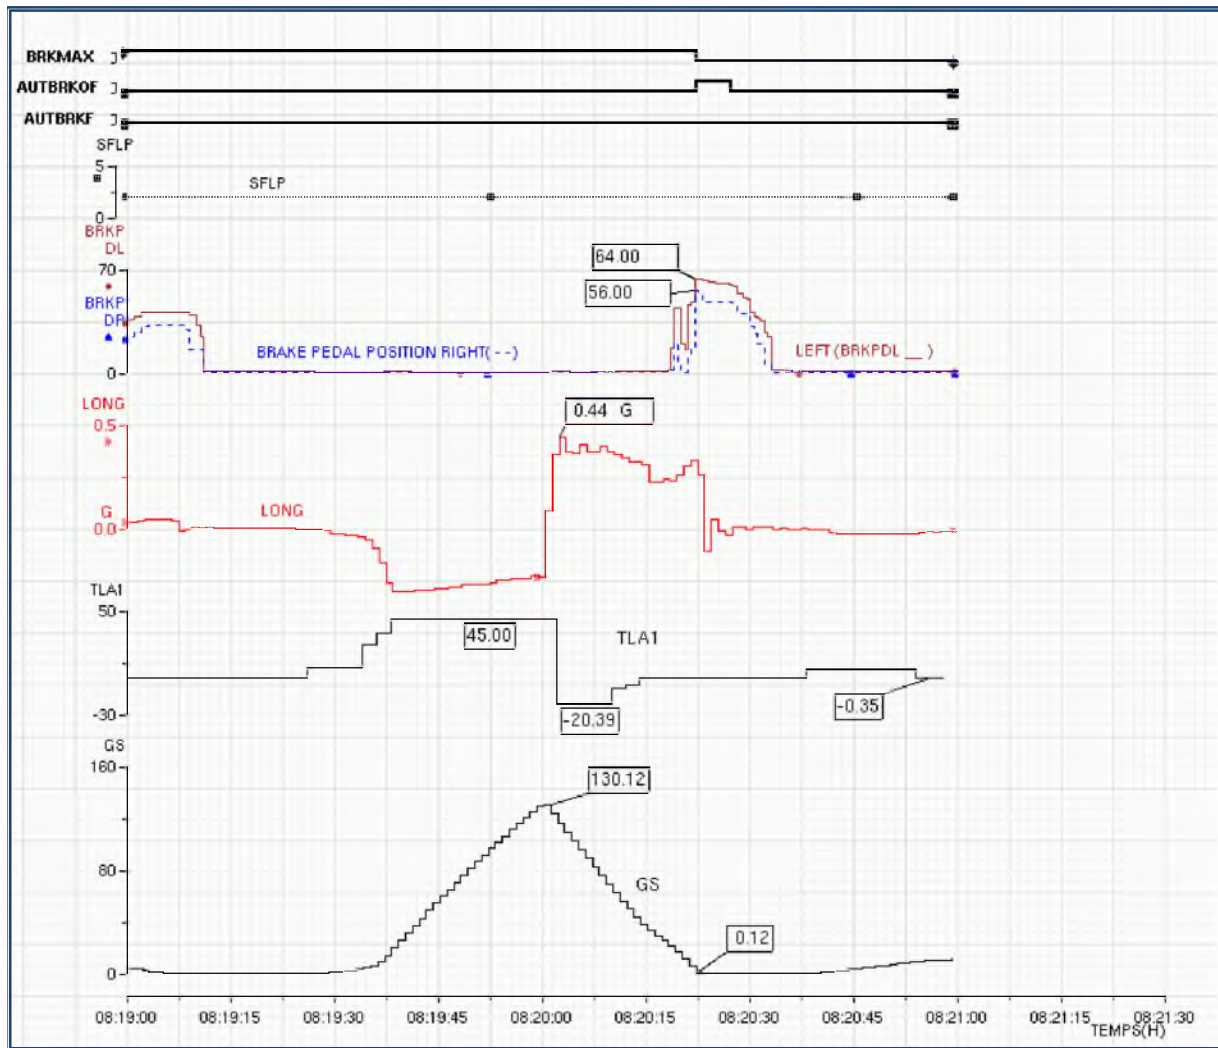
Прекратяване на излитането (Rejected Take-Off)

- Автоматичните спирачки BRKMAX преминават от 1 в 0
- Левият спирачен педал е отклонен на 64 degA
- Десният спирачен педал е отклонен на 55 degA
- Автоматичните спирачки преминават в AUTOBRKOF 1 за 5 секунди
- ВС спира на ПИК (GS=0kt).

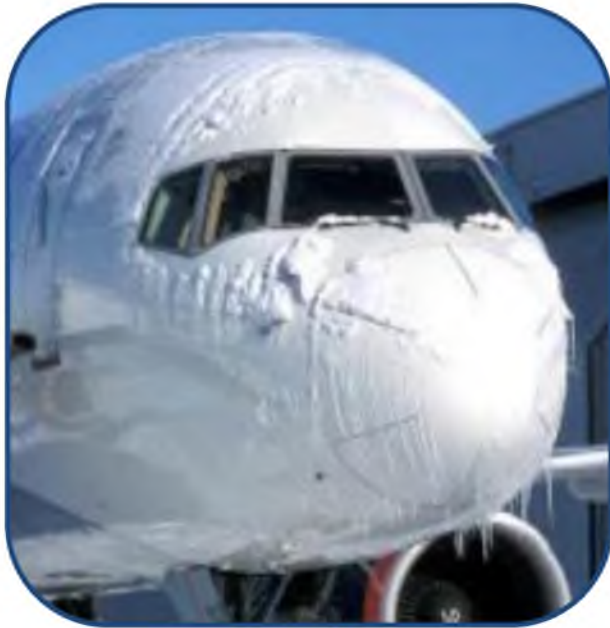
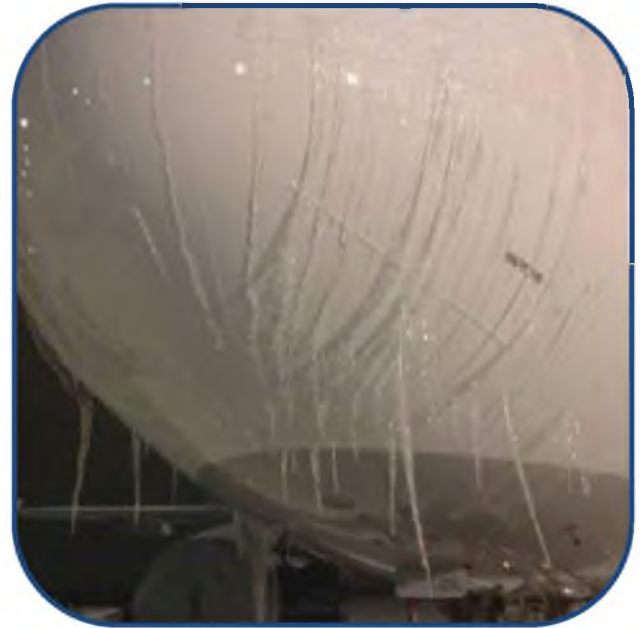
**Examples of Ice ridges**

On ground, in cold weather conditions, water could freeze on the fuselage, generating ice accretion (“ice ridges”) on the lower part.

Several causes can lead to such ice ridges being present on the aircraft, even after de-icing :

- Lower (nose) fuselage not properly de-iced before departure
- After de-icing / anti-icing operation, snow melts on the heated windshield and runs down from windshield onto the nose fuselage, creating ice accretion (re-freezing)

Even thin ice ridges on the lower nose fuselage may disrupt the airflow upstream to the pitot probes. AoA measurement can also be impacted by this phenomenon. Such discrepancies can disappear in flight or remain until A/C landing.

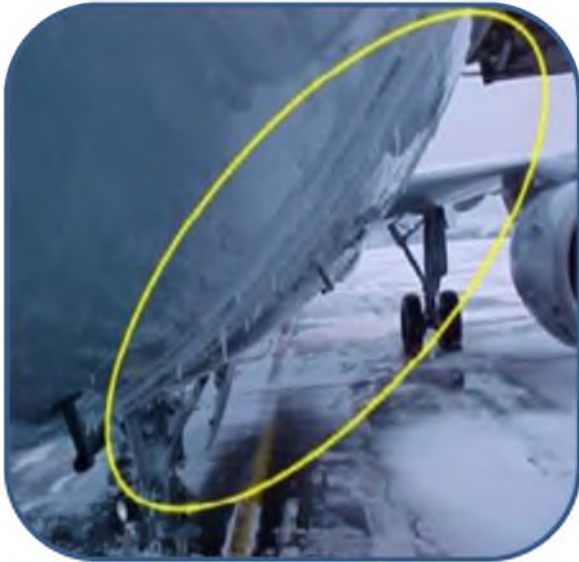
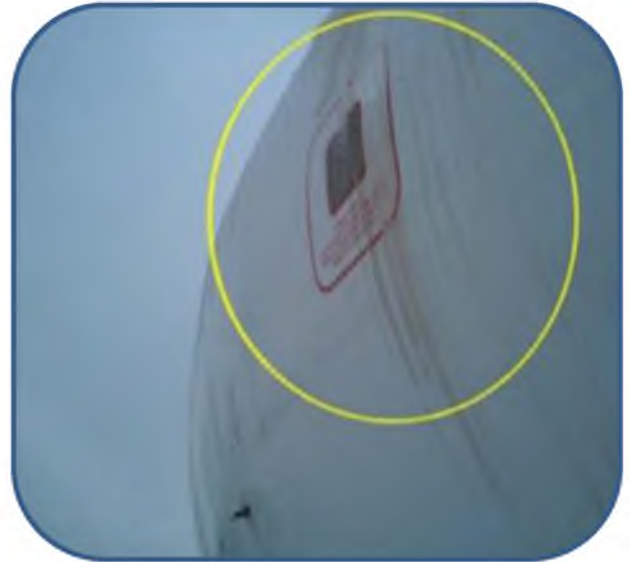
Ice build-up in front of air data probes can lead to erroneous air data measurement.

These 3 events are consistent with the ice ridges scenario as:

- Weather conditions were favourable to ice accretion
- Unreliable airspeeds were recorded, starting during the take-off roll.
- EFCS and AFS impacts were as described above.
