ОКОНЧАТАЛЕН ДОКЛАД

от разследване на авиационно събитие със самолет „Авиатика-890 СХ”, рег. № LZ-AVB, собственост на фирма „МОРЕНА-ЧАР” ООД гр. Стара Загора, възникнало на 11.04.2006 г. при изпълнение на полет за авиохимическа работа (АХР).

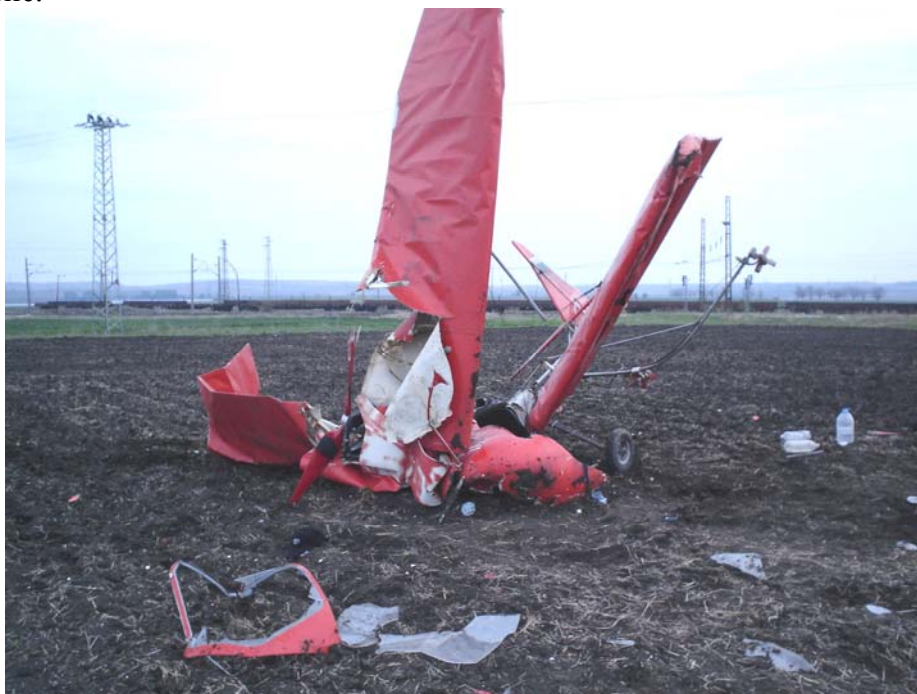
Фиг.1

При удара ВС се разрушава. Разрушена е кабината и пилотът е притиснат от вертикалната основна греда, на която на хоризонтална конзола са закрепени витломоторната група и резервоара за химикали. При удара той е получил тежки наранявания. Изваден е от кабината от очевидци след срязване на предпазителния колан. Линейка на бърза помощ от град Раднево, намираща се на 4 km от мястото на произшествието, пристига след около 45 минути. Пилотът почива преди пристигането на линейката.

На фиг.1 и фиг.2, е показан самолетът на мястото на авиационното произшествие.

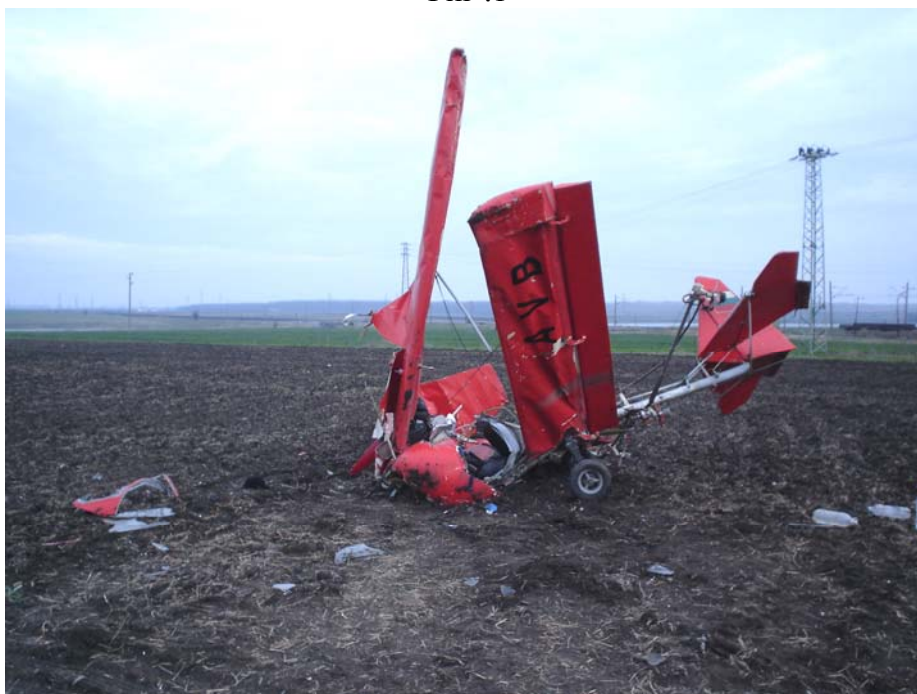
Фиг.2

Разрушена основната носеща конструкция на тялото на самолета, като надлъжната греда е скъсана на три места. Откъснат е възела за закрепване на носовата стойка, има скъсване на гредата между възела за закрепване на колесника и възела за закрепване на долните полукрила и има скъсване непосредствено след възела за закрепване на колесника. Опашното оперение е запазило конструктивната си цялост. Всички основни елементи от конструкцията, независимо от състоянието се намират върху площ с радиус 6 m. Въздухоплавателното средство е негодно за възстановяване.
