ОКОНЧАТЕЛЕН ДОКЛАД

разследване на сериозен инцидент, възникнал на 15.03.2010 г. със самолет Ан-2, рег. № LZ-1221, експлоатиран от авиационен оператор „Фортуна Еър“ ЕООД, реализиран при прелитане в района на село Бракница, община Попово

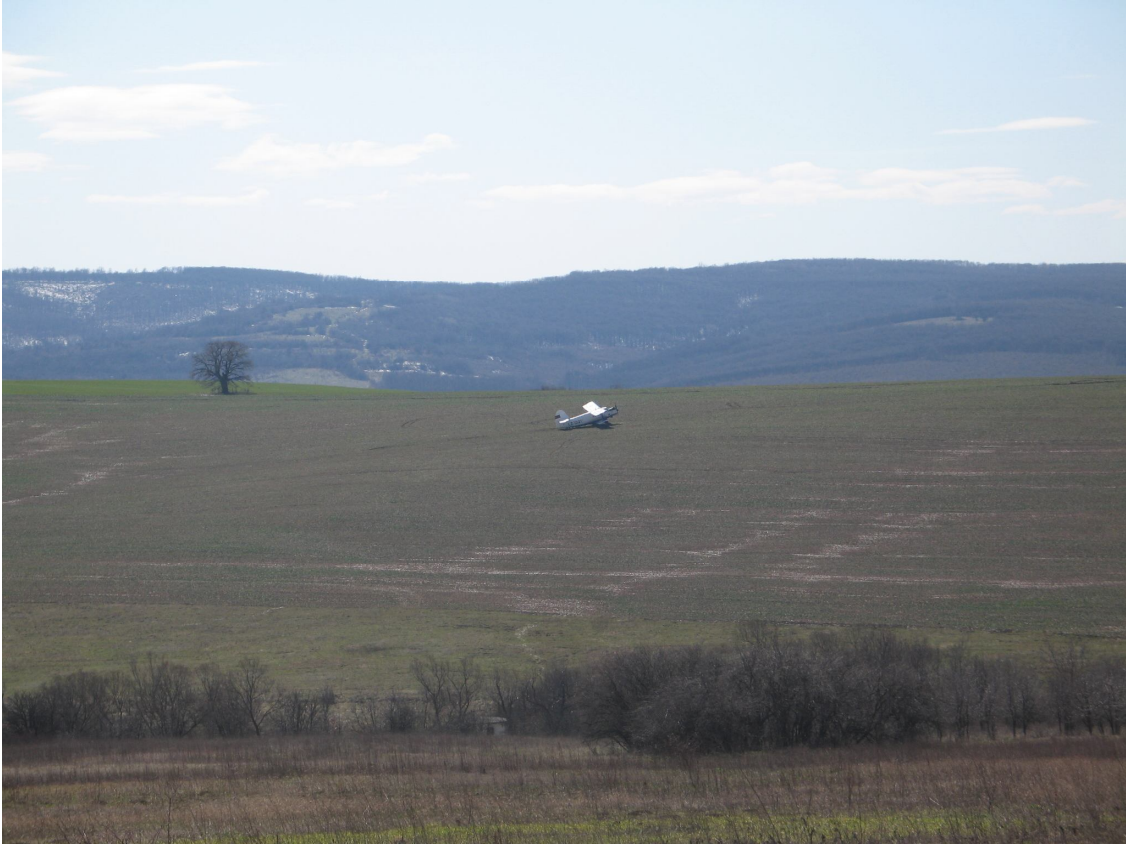
Фиг. 1.

След изготвяне на необходимата документация и извършване на предполетен преглед и подготовка на самолета в 09:20 h местно време екипажът излита от летище Горна Оряховица. Самолетът набира планираната за прелитането височина 350 m. По време на набора на височина показанията на приборите, отчитащи работата на двигателя, са в нормите: налягане на горивото – 0,35 kg/cm²; налягане на маслото – 5 kg/cm²; температура на главите на цилиндрите – 190⁰ С; температура на въздуха в карбуратора 7...8 ⁰С при включено отопление на същия. Поради наличие на турбуленция в района на Антоново командирът на ВС увеличава височината на полета на 450 m. Около 15 min след излитането екипажът усеща тресене на двигателя и решава да се върне на базовото летище Горна Оряховица за проверка на работата на двигателя. След вземането на обратен курс тресенето на двигателя се засилва и след около 5 min става много силно при което пада мощността. КВС взема решение за принудително кацане на избрана от въздуха площадка. Това е обработвояема земеделска земя, нива засадена с рапица, на около 2 km в посока юг-югозапад от село Бракница, община Попово, силно наводнена от паднали снеговалежи. Кацането е успешно, без последствия за самолета и екипажа. На фиг. 1, фиг. 2 и фиг. 3 от Приложение 1 е показан самолета на мястото на принудителното кацане.
