ОКОНЧАТЕЛЕН ДОКЛАД

разследване на авиационно произшествие, възникнало на 28.05.2010 г. с вертолет Ка-26, рег. № YR-RAL, експлоатиран от авиационен оператор „S. C. Regional Air Services S. R. L.”, Румъния, собственост на авиационен оператор „Фортуна Еър” ЕООД, България, реализирано в района на село Боровец, община Кочериново, област Кюстендил

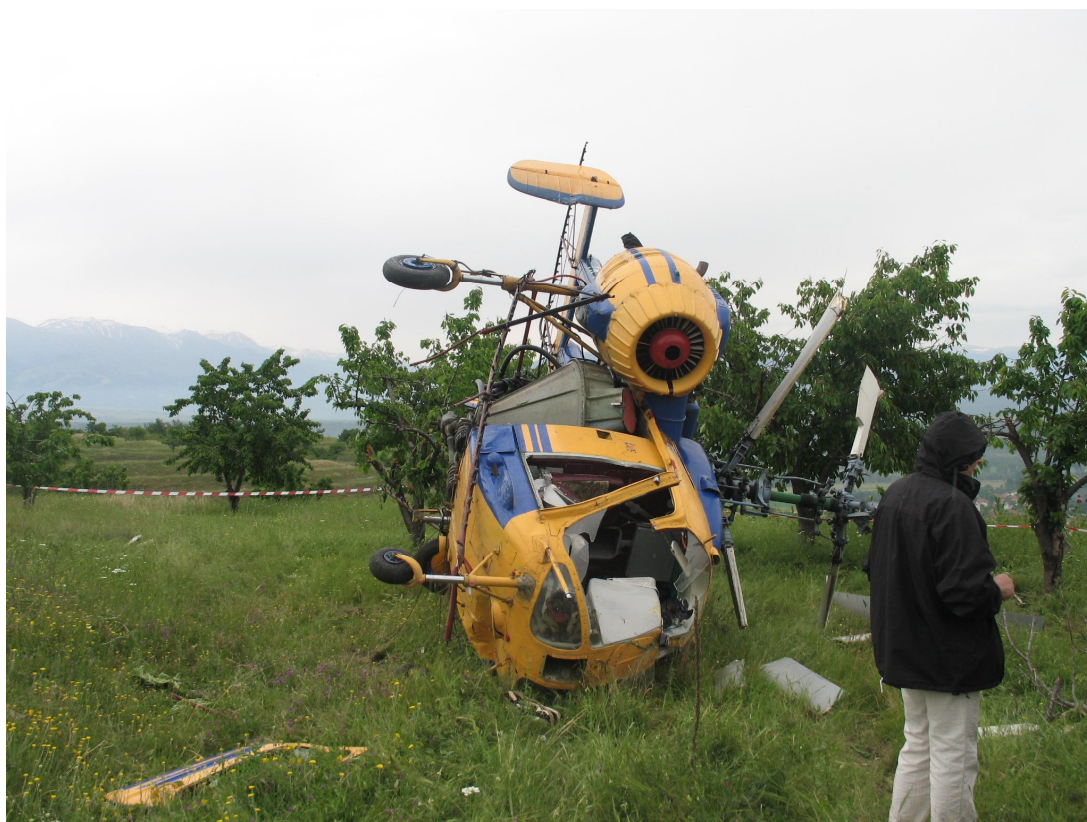
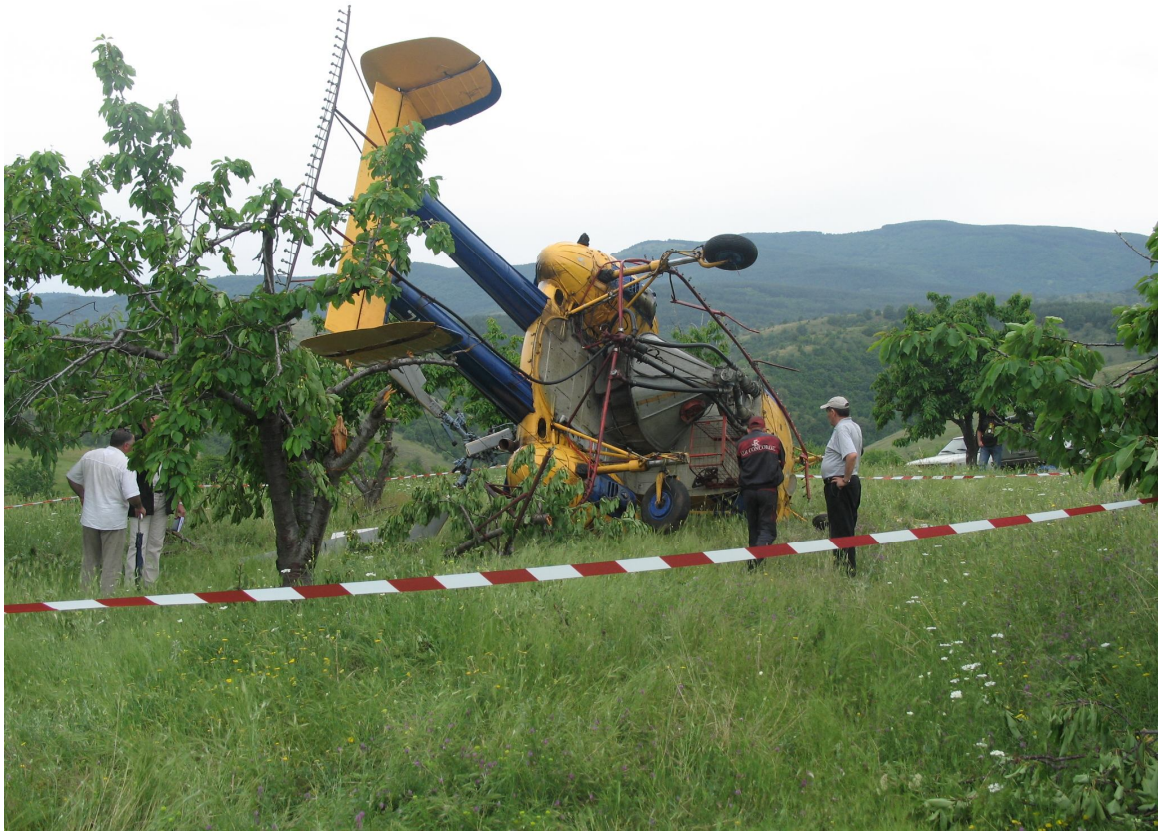
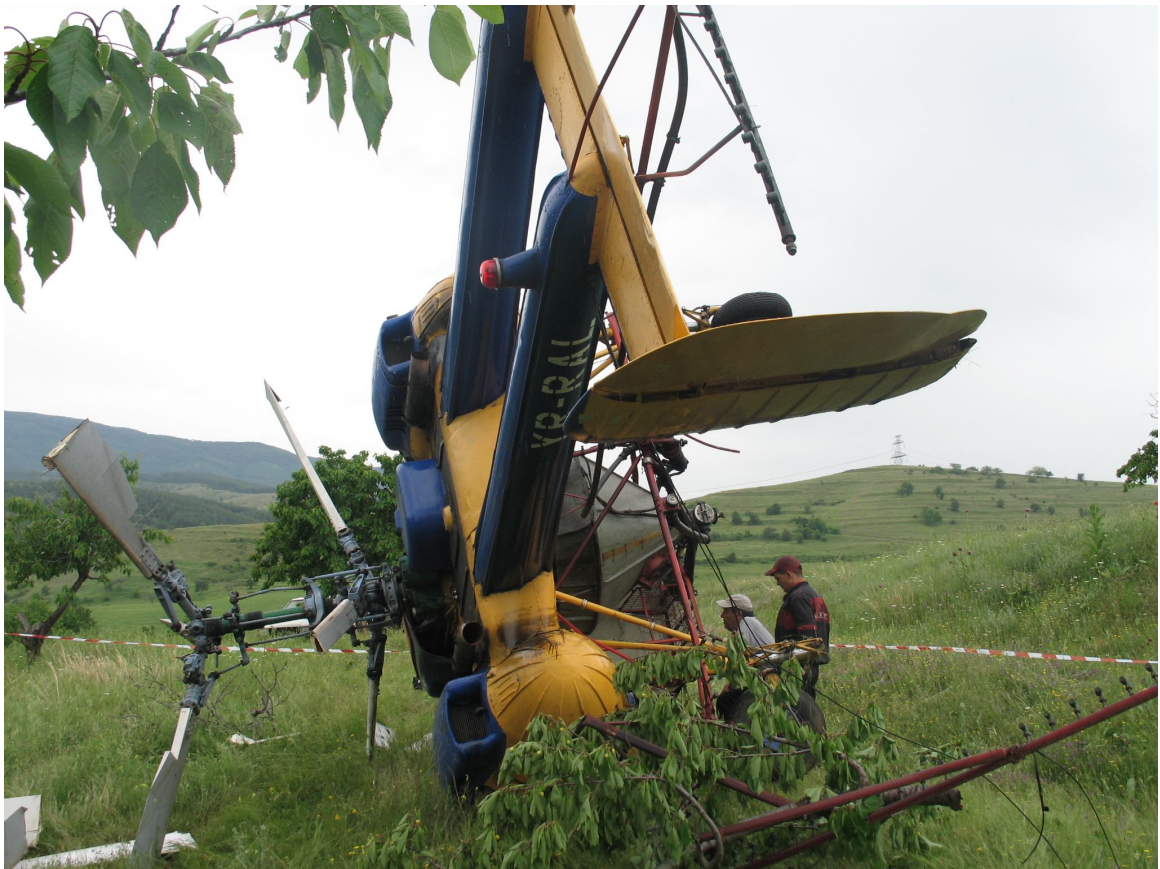
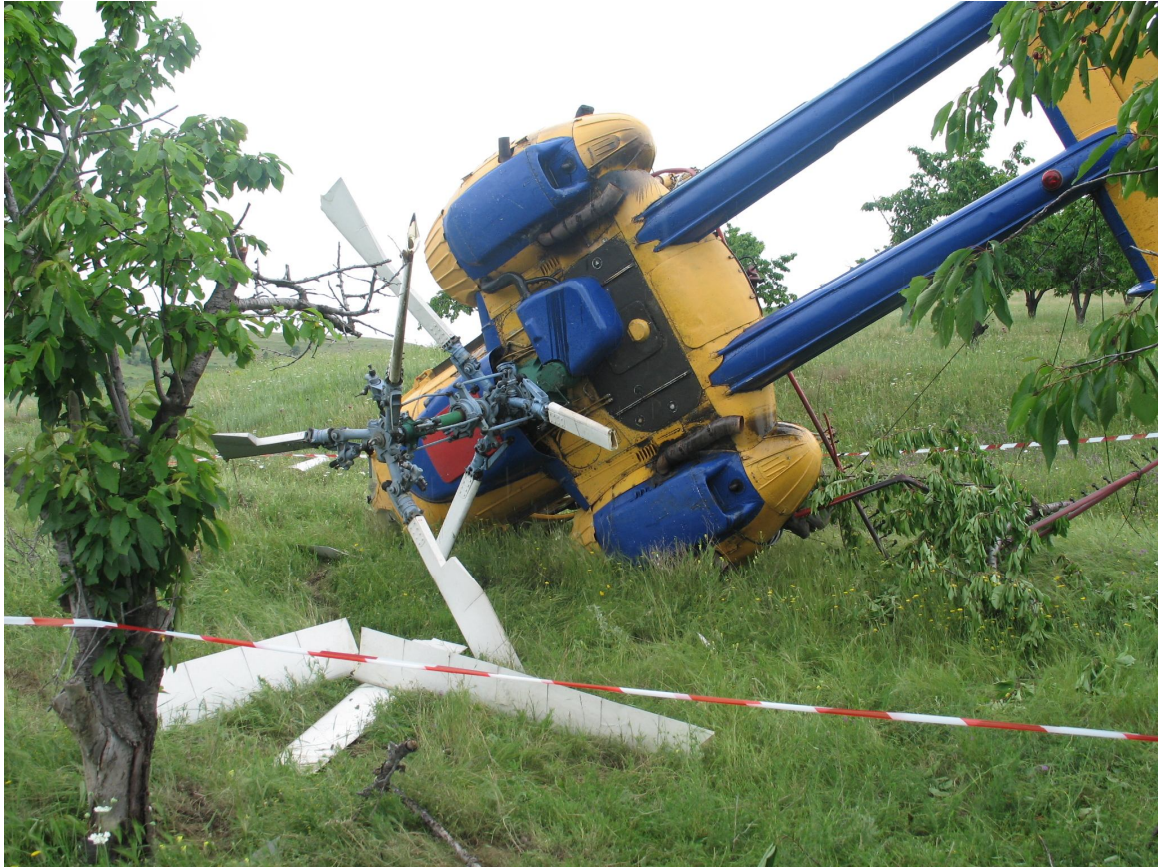
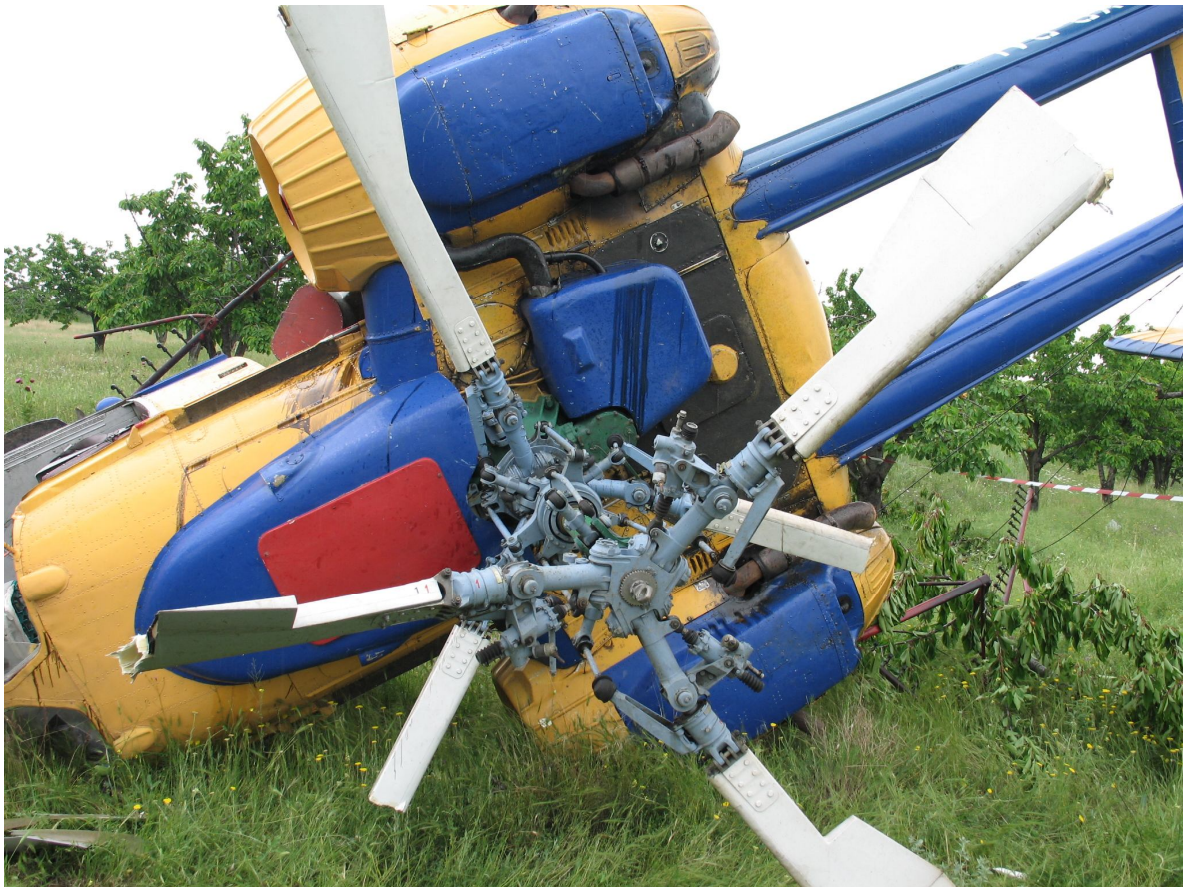
- Разрушено е остъклението на кабината.
- Разрушена е силовата рамка на кабината.
- Разрушена е лява носова стойка.
- Разрушени са вратите на кабината.
- Деформиран пода на пилотската кабина.
- Разрушена е оросителната система, като дясната основна щанга на същата е изкривена по посока на полета, завъртяна на 90^o и в края на същата има усукване на 360^o.

- Деформиран е атакуващия ръб на десния вертикален стабилизатор.
- Има следи от удар с тревна повърхност по левия вертикален стабилизатор.
- Разрушена е лявата основна стойка.
- Разрушени са всички лопати на носещите винтове.
- Разрушени две от управляващите щанги на горния автомат наклонител.
- Има деформации по обтекателите на гондолите на двигателите.

Посочените повреди са показани на фигури от 1 до 8 на Приложение 1

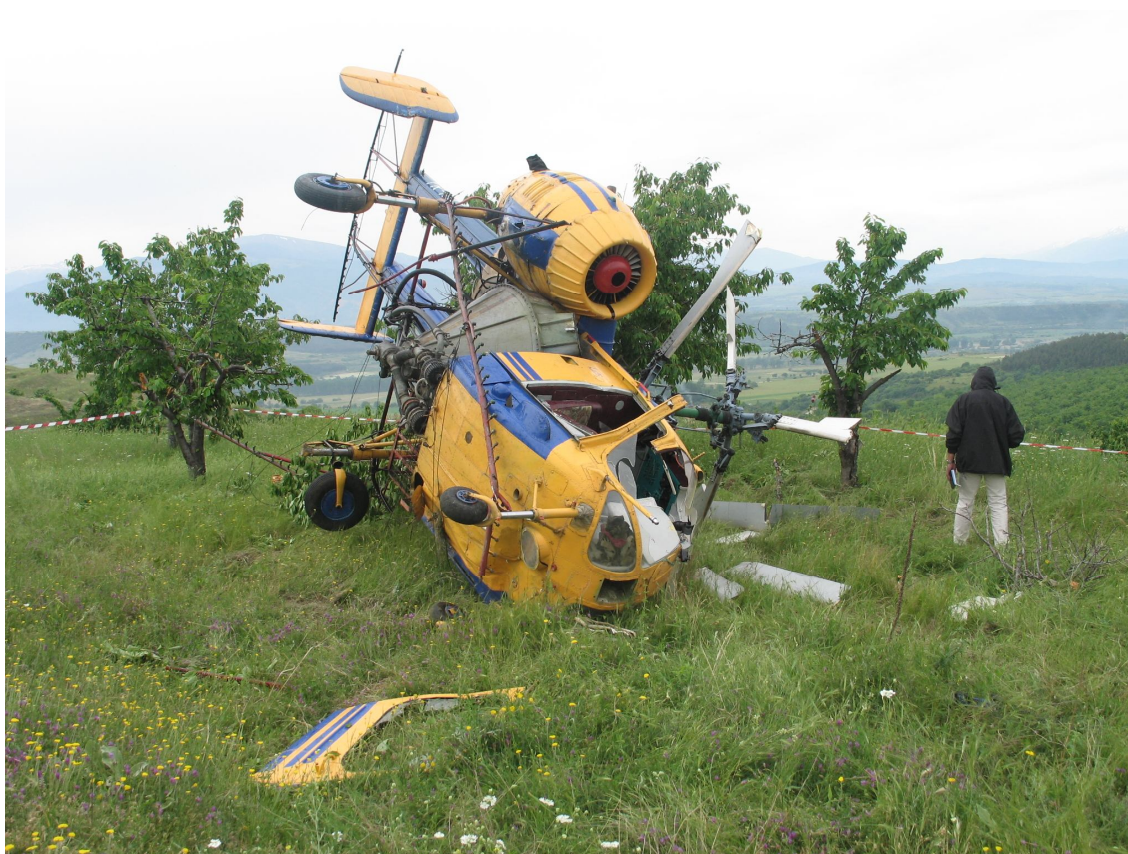
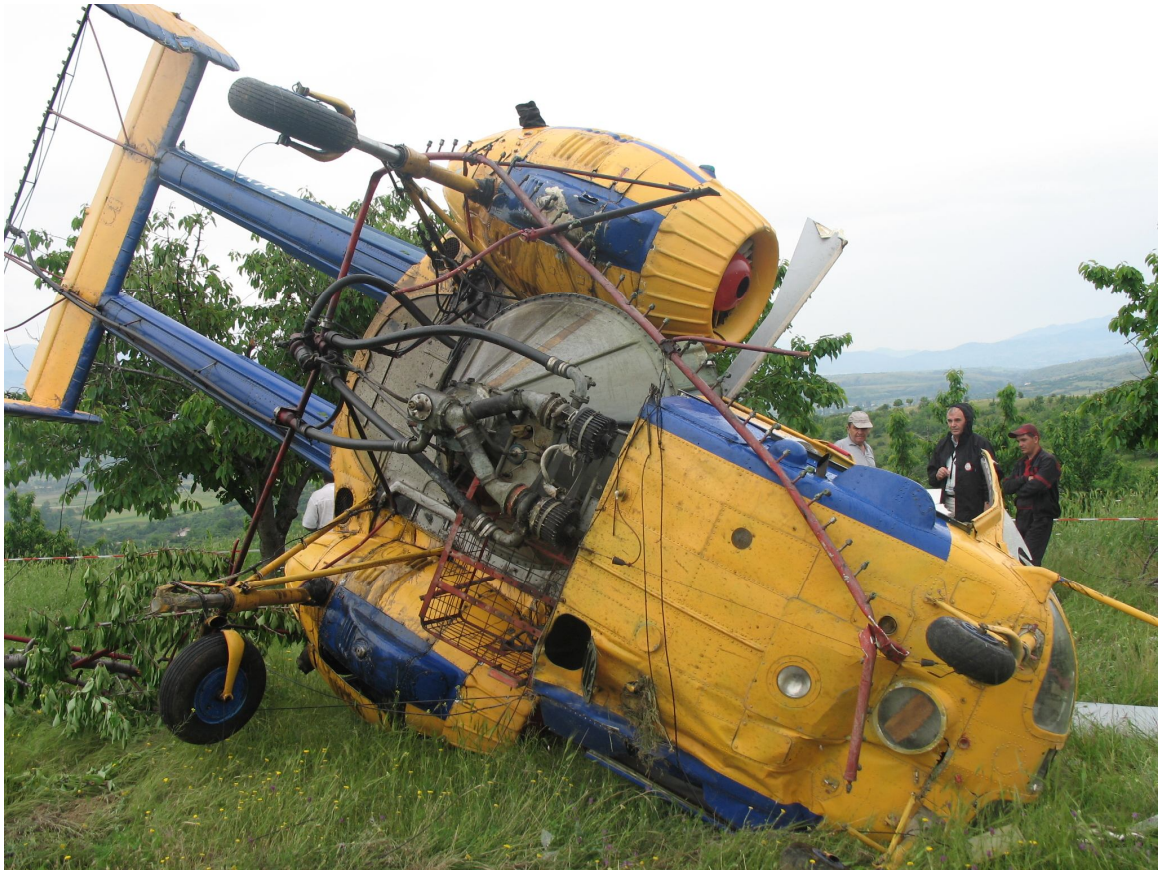
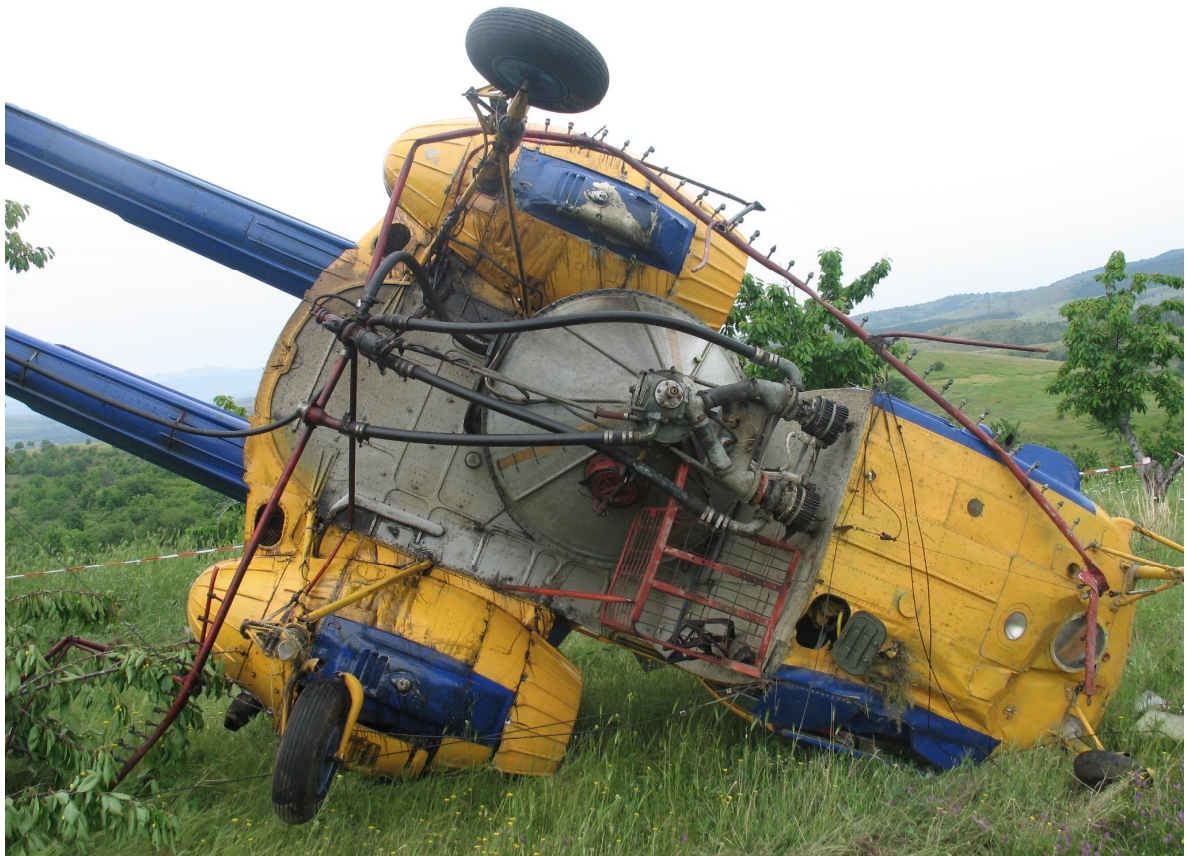
Фиг. 2.

В параграф 2.3 са описани повредите на ВС, резултат от сблъскване с терена. Особено характерно е огъването на дясната тръба на оросителната система, което най-добре се вижда на фиг. 3 и фиг. 4 от Приложение 1. В края на тръбата има усукване на 360⁰. Такова усукване е възможно само, ако тръбата е попаднала между клони на дърво, след което вертолета е описал окръжност около дървото и се е сринал на лявата си страна, при което се рязушава лявата основна стойка и лявата носова стойка, така както се вижда на фиг. от 2 до 4 на Приложение 1.

особената форма на деформиране на дясната щанга на разпръсквателната система, разгледана в параграф 2.12 и показана на фиг. 3 и фиг. 4 от Приложение 1. Както беше отбелязано в параграф 2.12 в края на тръбата на щангата има усукване на 360⁰. Такова усукване е възможно само ако тръбата е попаднала между клони на дърво след което вертолетът е описал окръжност около дървото и се е сринал на лявата си страна при което се разрушава лявата основна стойка и лявата носова стойка, така както се вижда на фигури от 2 до 4 на Приложение 1. Наличието на такава деформация на разпръсквателната щанга и такива разрушения на ВС показват друга траектория на движение, не съответстваща на обясненията на летеца. Разрушението на стойките и липсата на следи от постъпателно движение предполага сриване на вертолета.

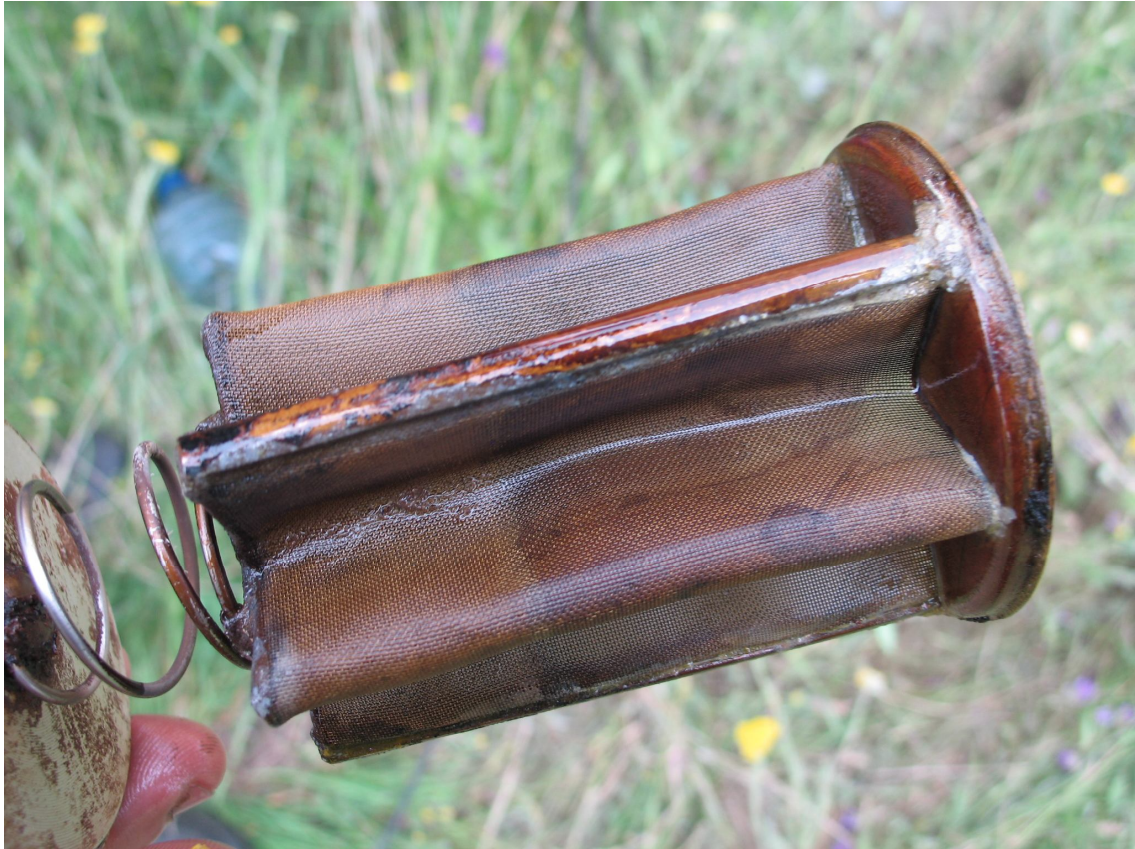
Фиг. 17.

В съответствие с обясненията на пилота и техническото лице вертолетът е зареден с 200 литра гориво. На мястото на събитието беше установено наличие на гориво в резервоарите на вертолета, без да бъде измерено наличното количество. Беше източена един литър гориво в бутилка от филтъра на централния резервоар. По цвят източеното гориво съответства на бензин А-98. При източването на горивото беше проверено състоянието на горивния филтър, което може да бъде определено като добро. Състоянието на филтъра е показано на фиг. 17 от Приложение 1.

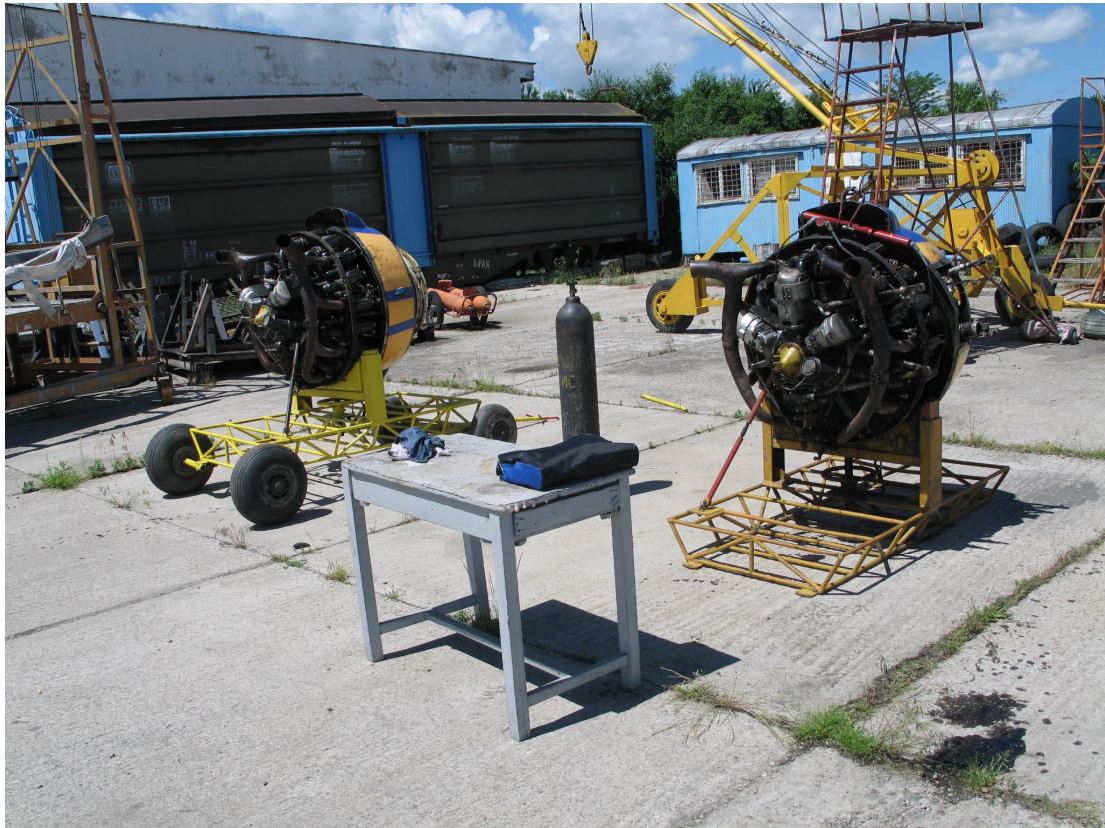
Фиг. 1.

На летище Горна Оряховица, където останките на вертолета са пребазирани за съхранение, за установяване на техническото състояние и откриване на възможен отказ на двигателите на вертолета, те бяха демонтирани и поставени на колички, както

е показано на фиг. 1, Приложение 2. За установяване на тяхното функционално състояние беше извършено следното:

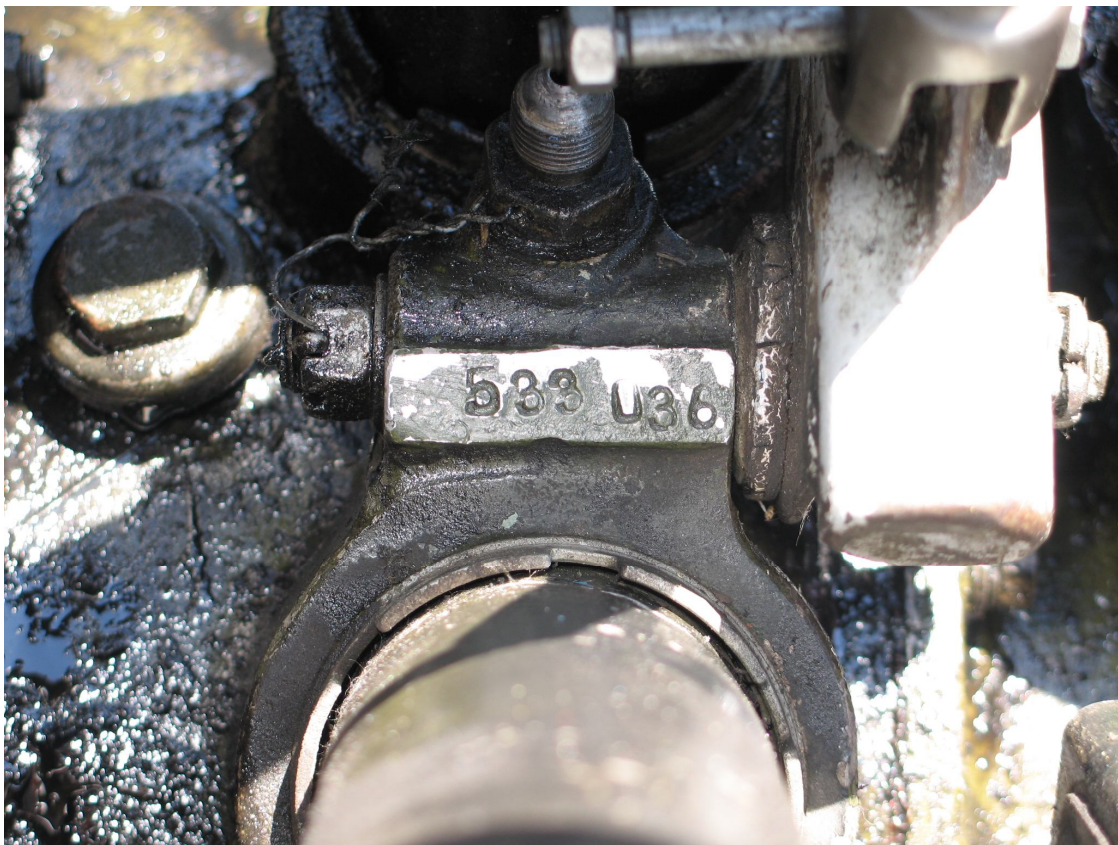
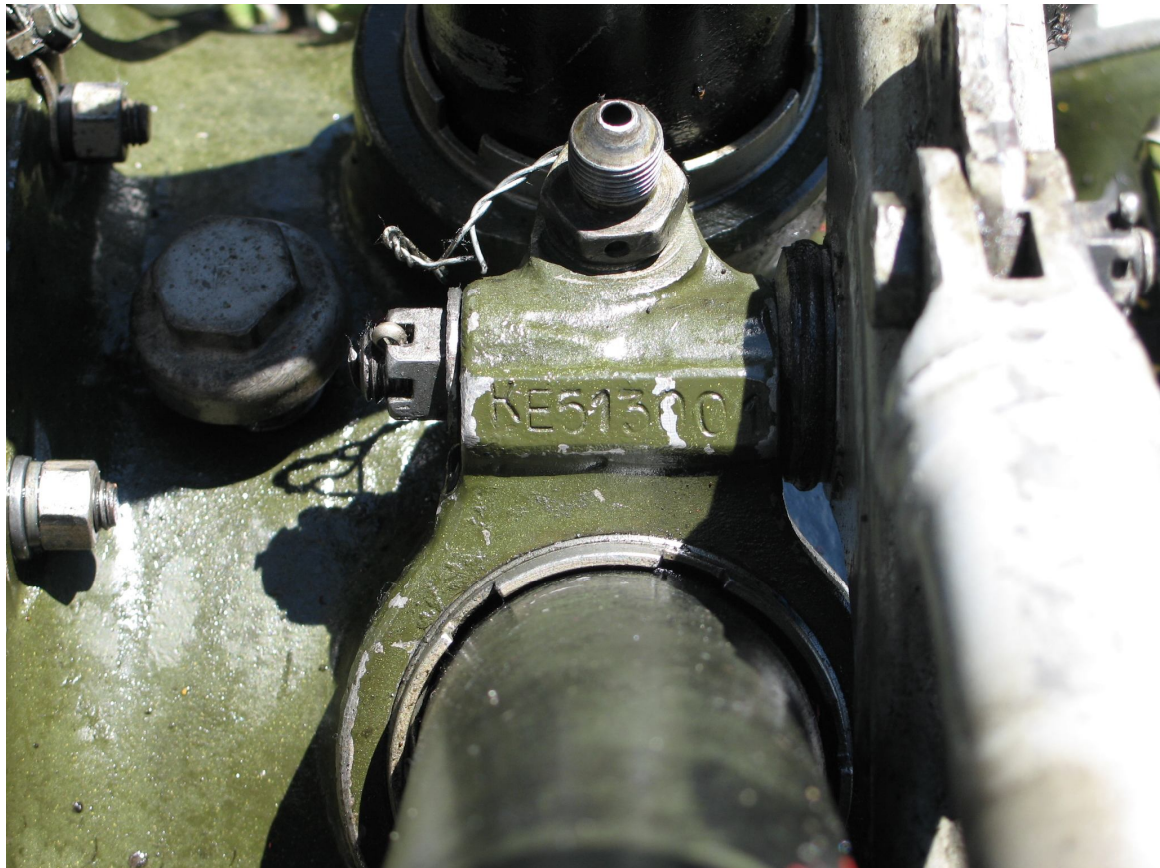
Фиг. 2.

При извършения външен оглед не бяха констатирани отклонения от техническите изисквания относно състоянието и окомплектоването на двигателите. Левият двигател е със сериен номер KE 533036, а десния е със сериен номер KE 513001. Набитите на корпуса на двигателя серийни номера се виждат на снимките показани на фиг. 2 и фиг. 3 от Приложение 2.

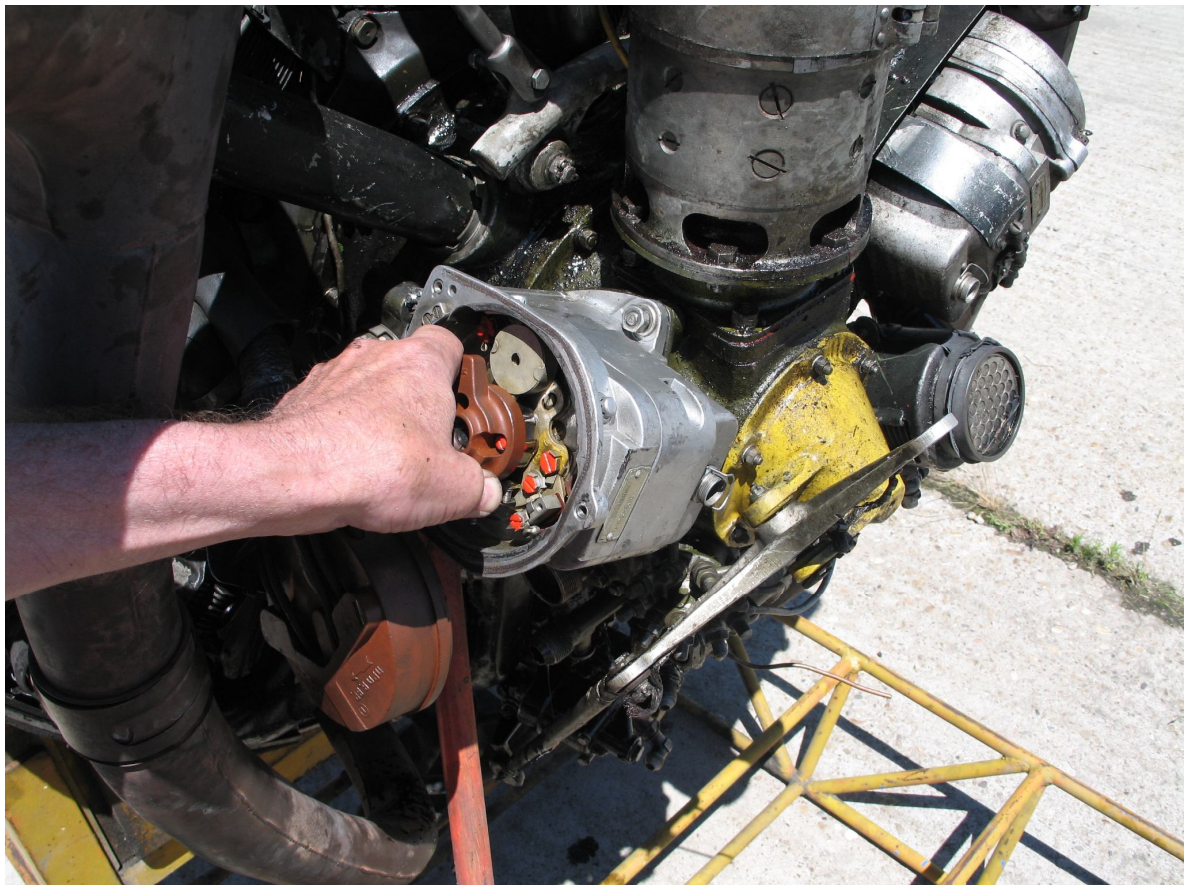
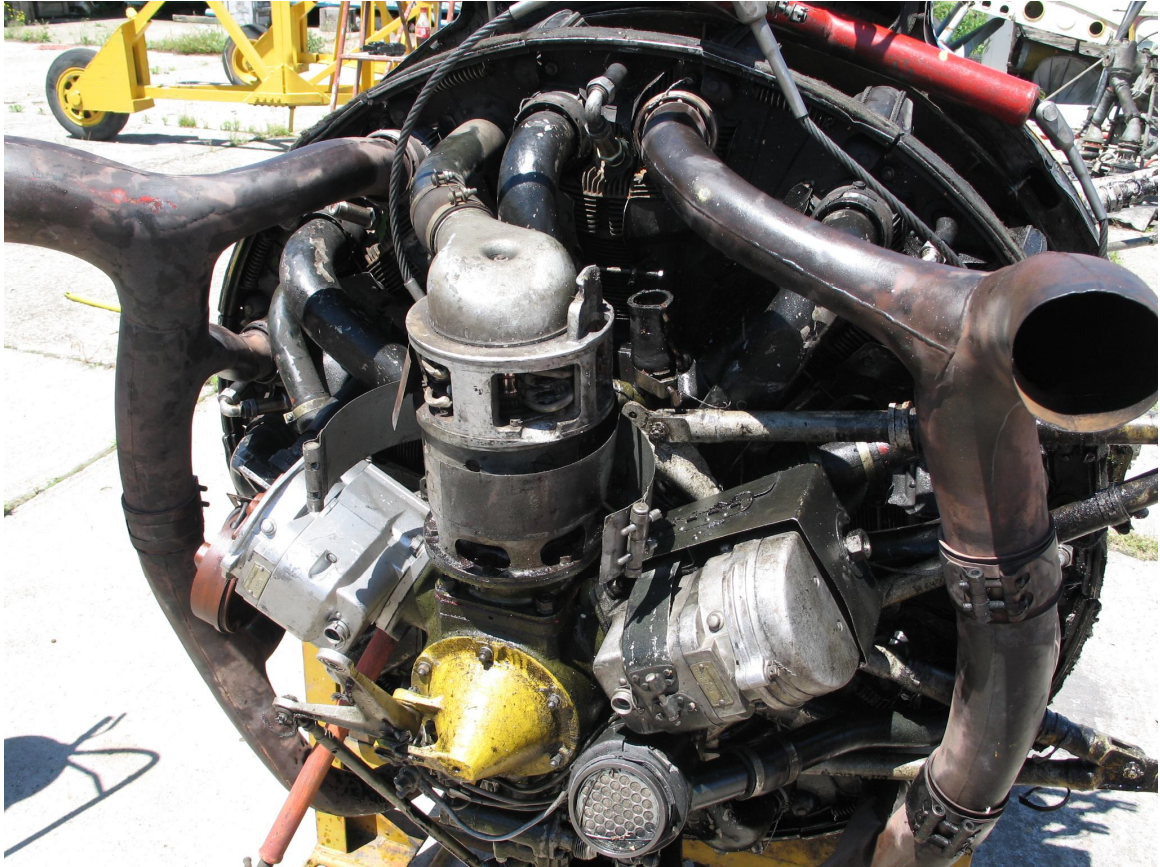
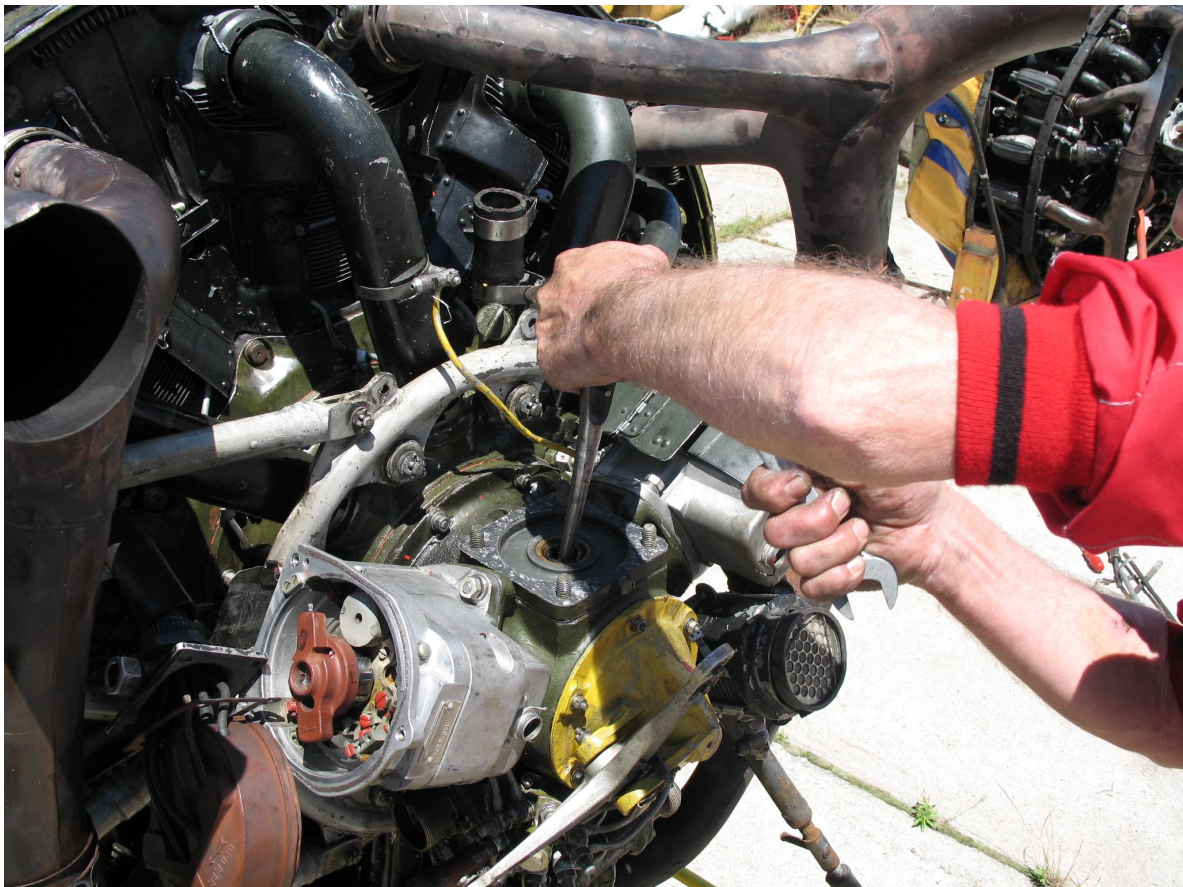
Фиг. 4.

Проверката на функционирането на предавките към агрегатите установи изправност на предавките към генератора, магнететите, горивната и маслена помпа на двигателите. Това създава условия за нормалното функциониране на горивната, маслената, запалната и електрическа системи на въздухоплавателното средство. Проверката е показана на фиг. от 4 до 6, Приложение 2.
