ОКОНЧАТЕЛЕН ДОКЛАД

разследване на авиационно произшествие, възникнало на 19.09.2010 г. със самолет Zenair CH 701 SP, рег. № LZ-IDT, собственост на „Симеонов и Дерменджиев” ООД, реализирано при кацане на летателна площадка Ихтиман.

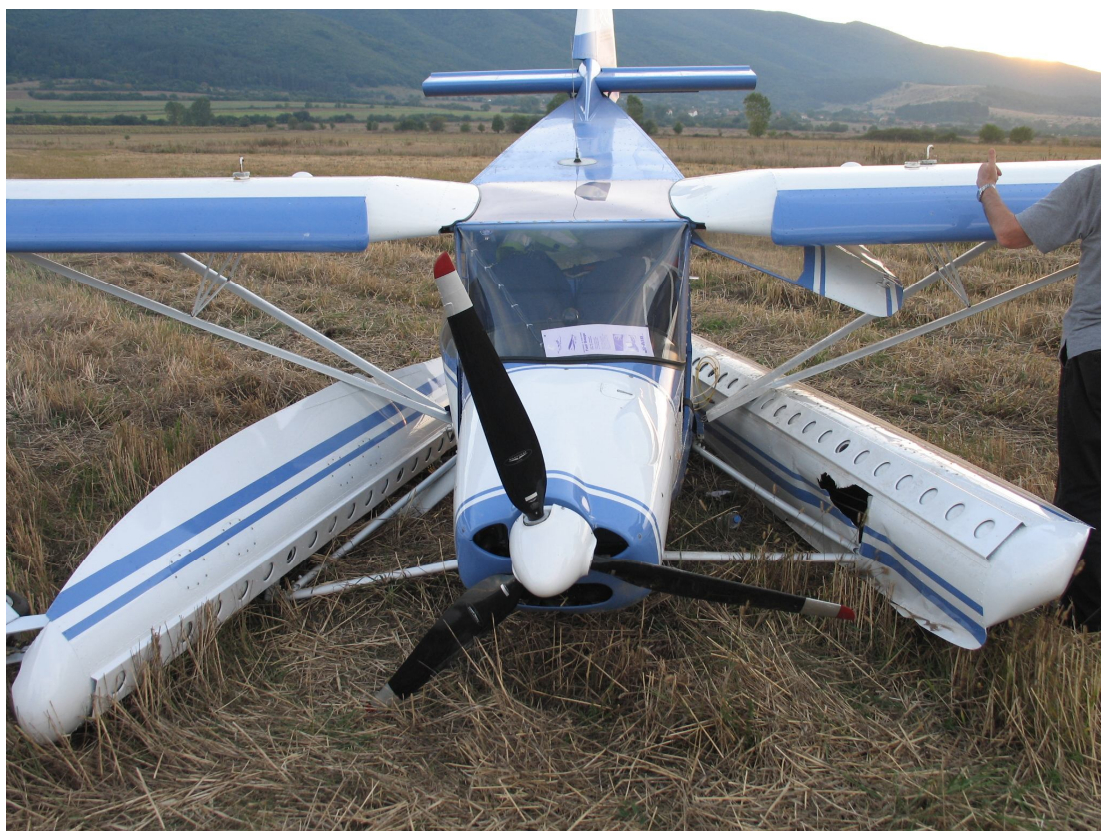
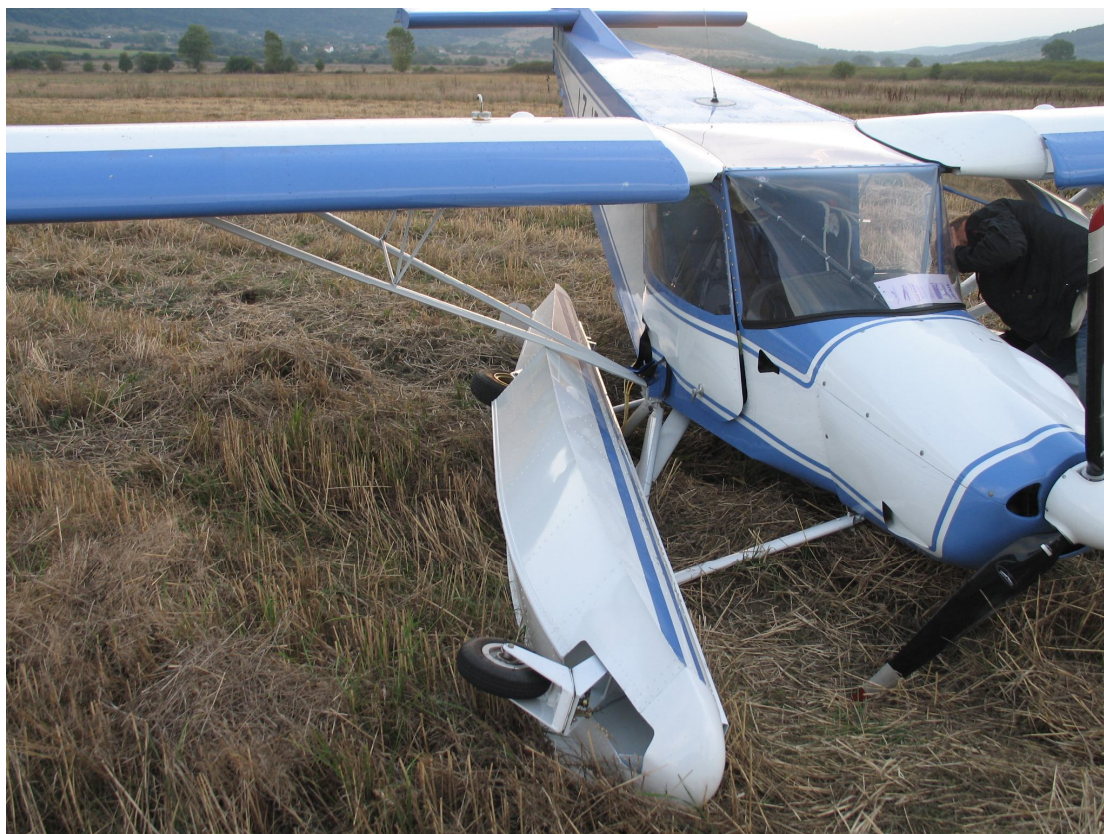
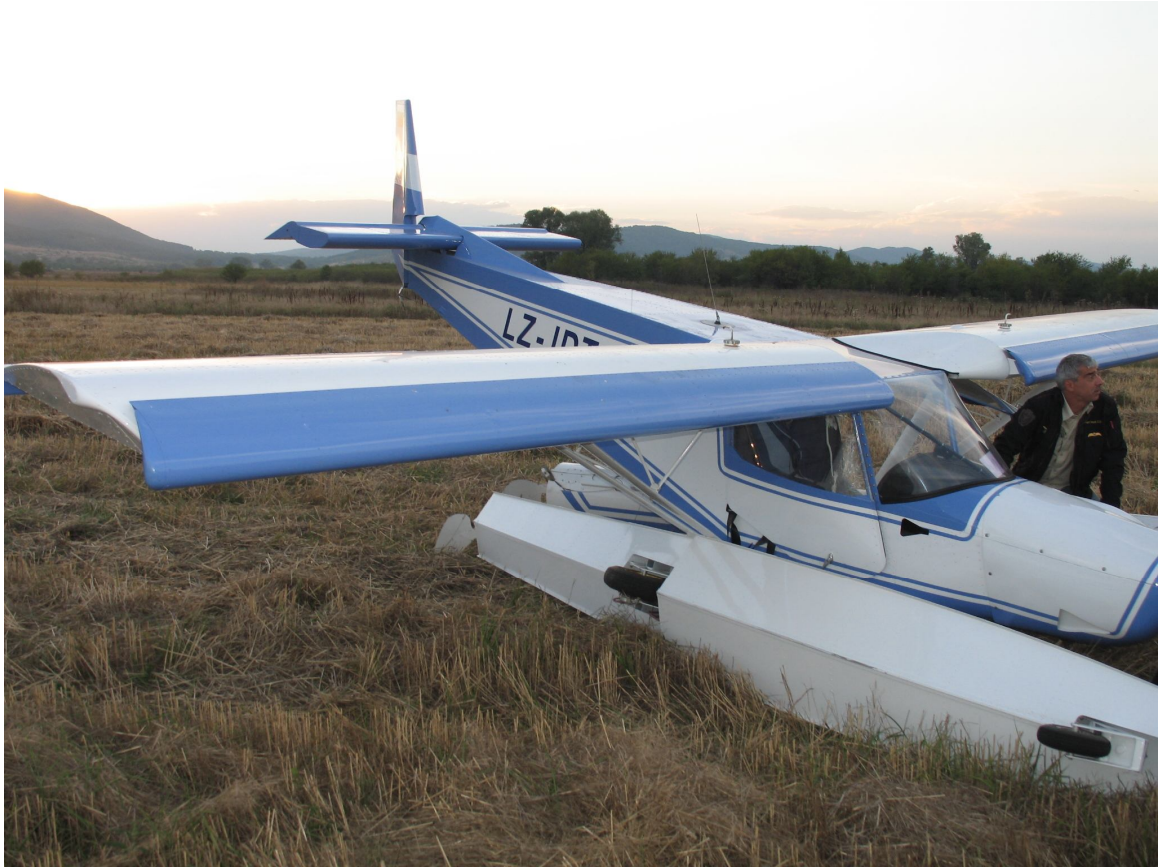
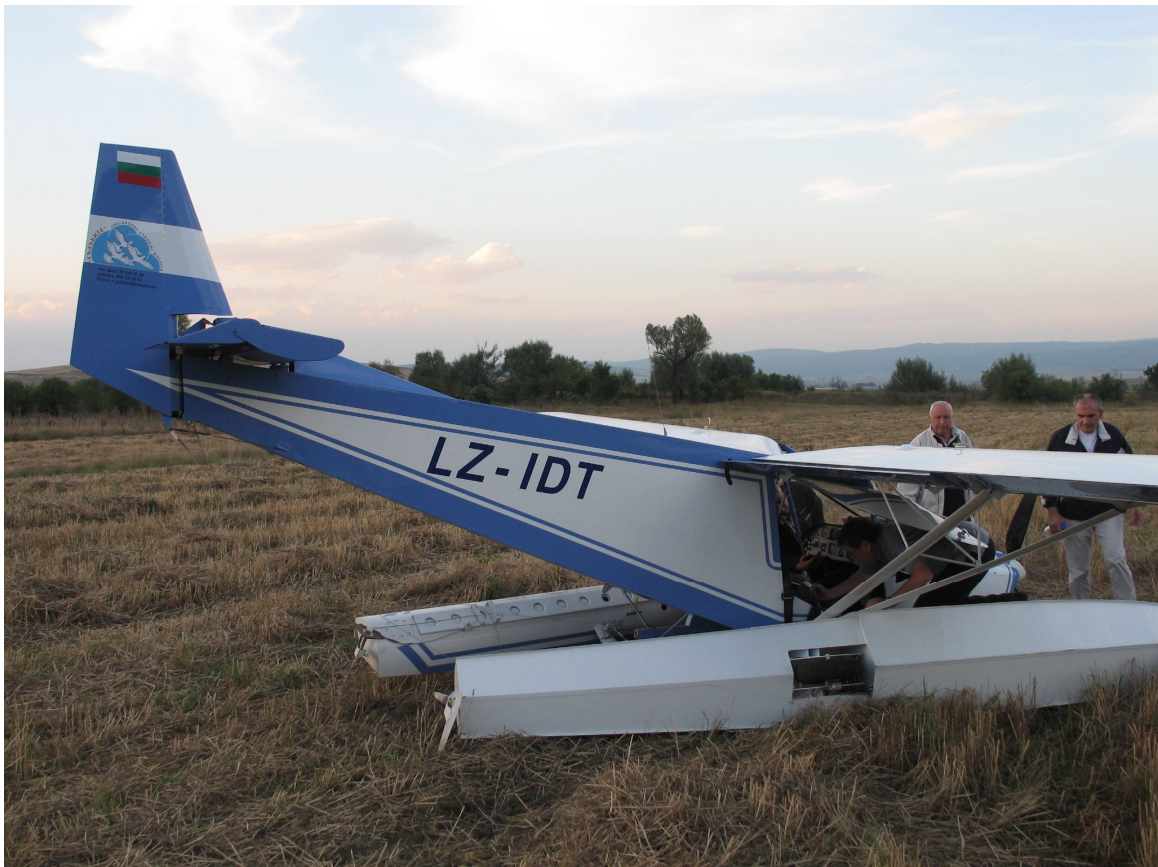
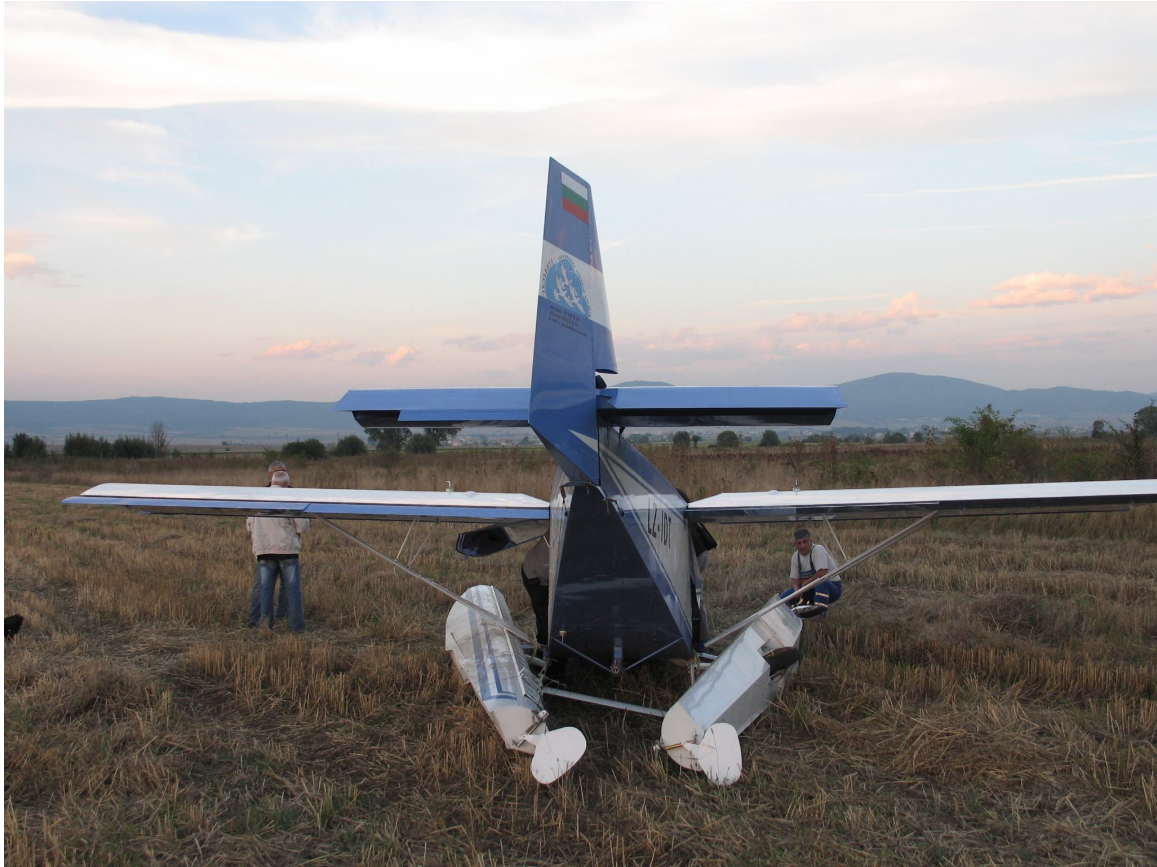
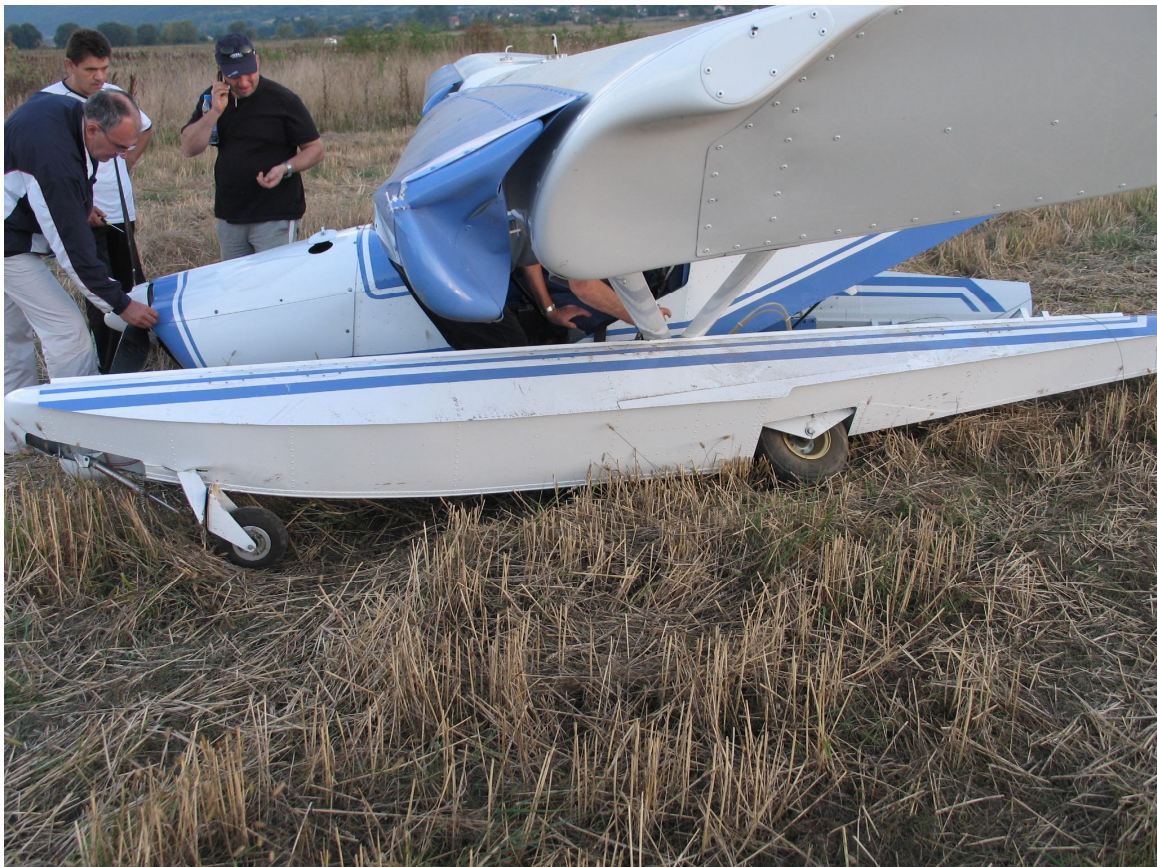
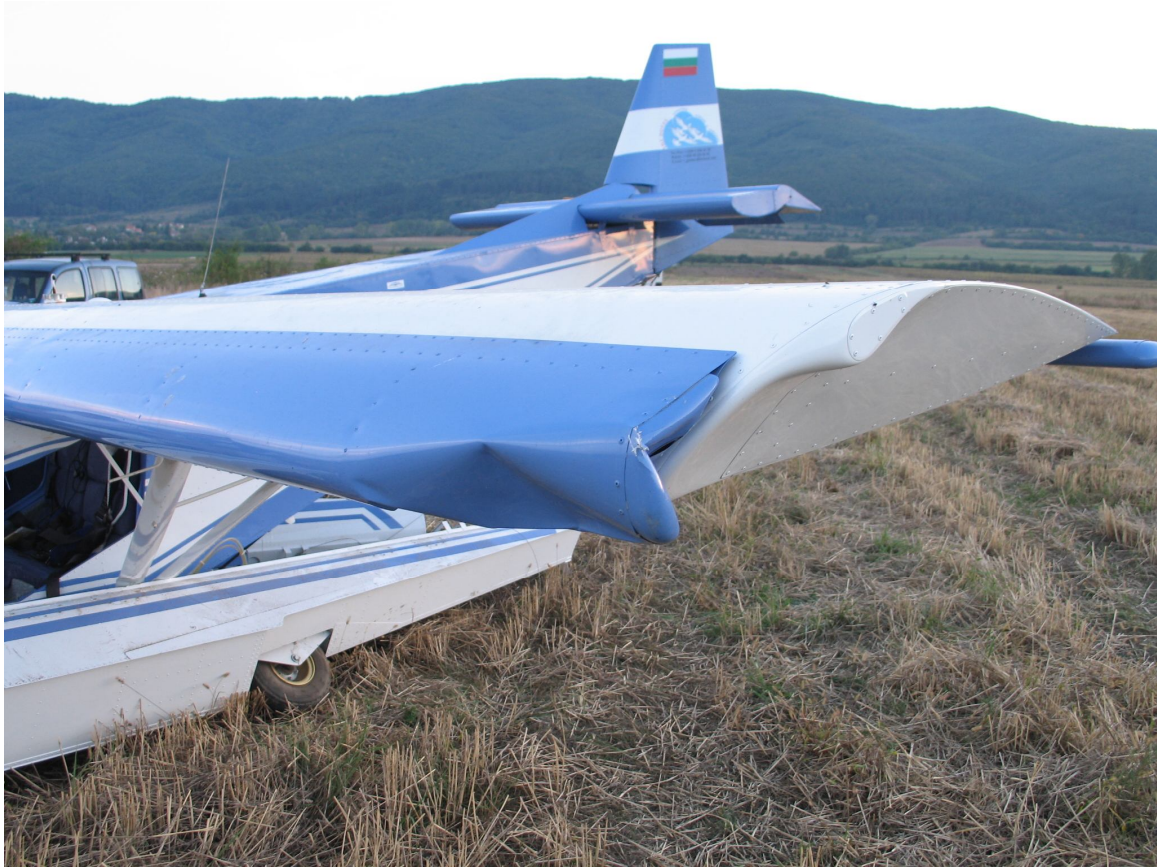
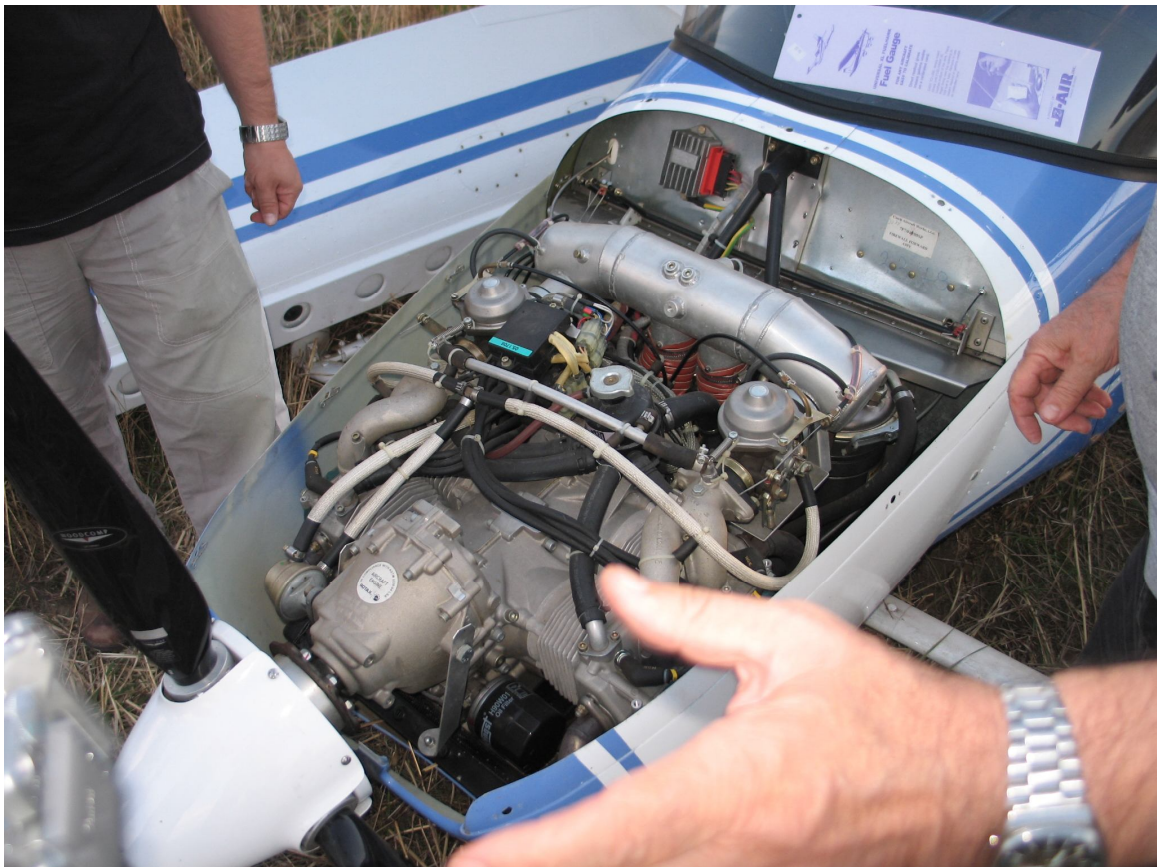
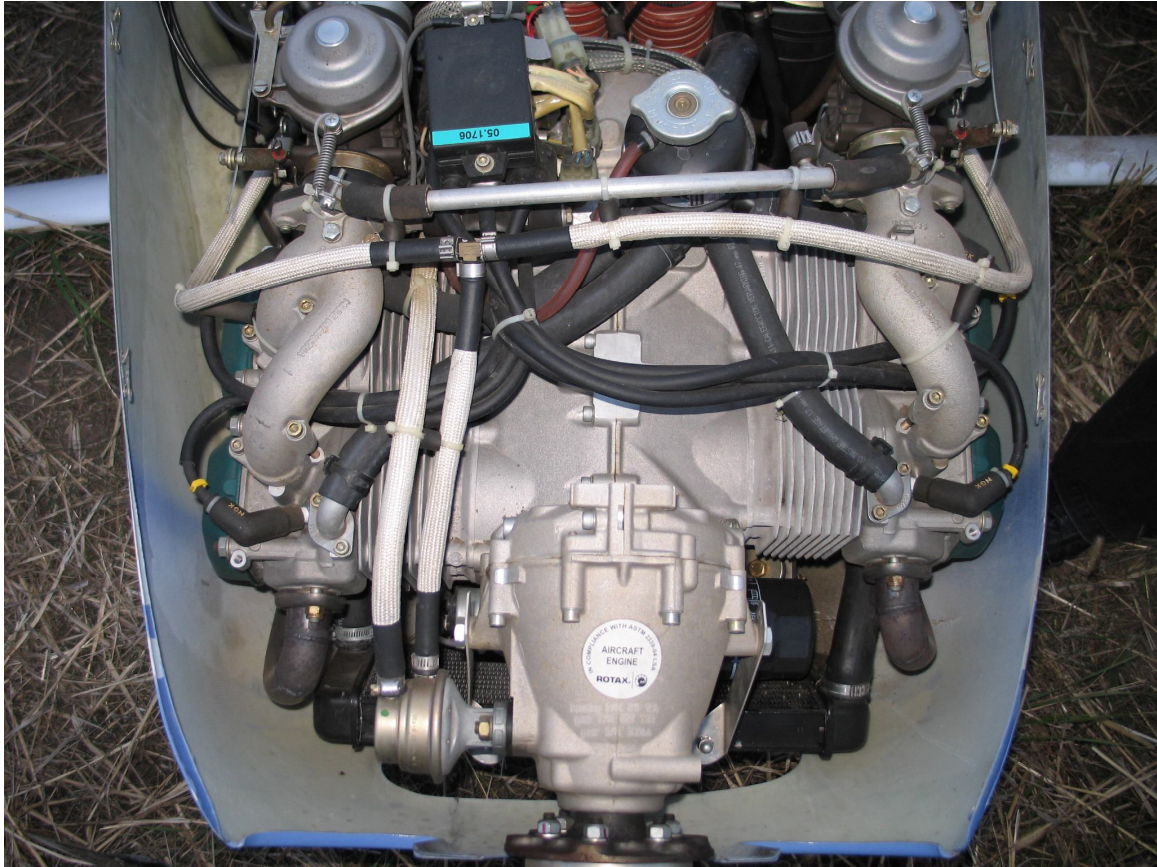
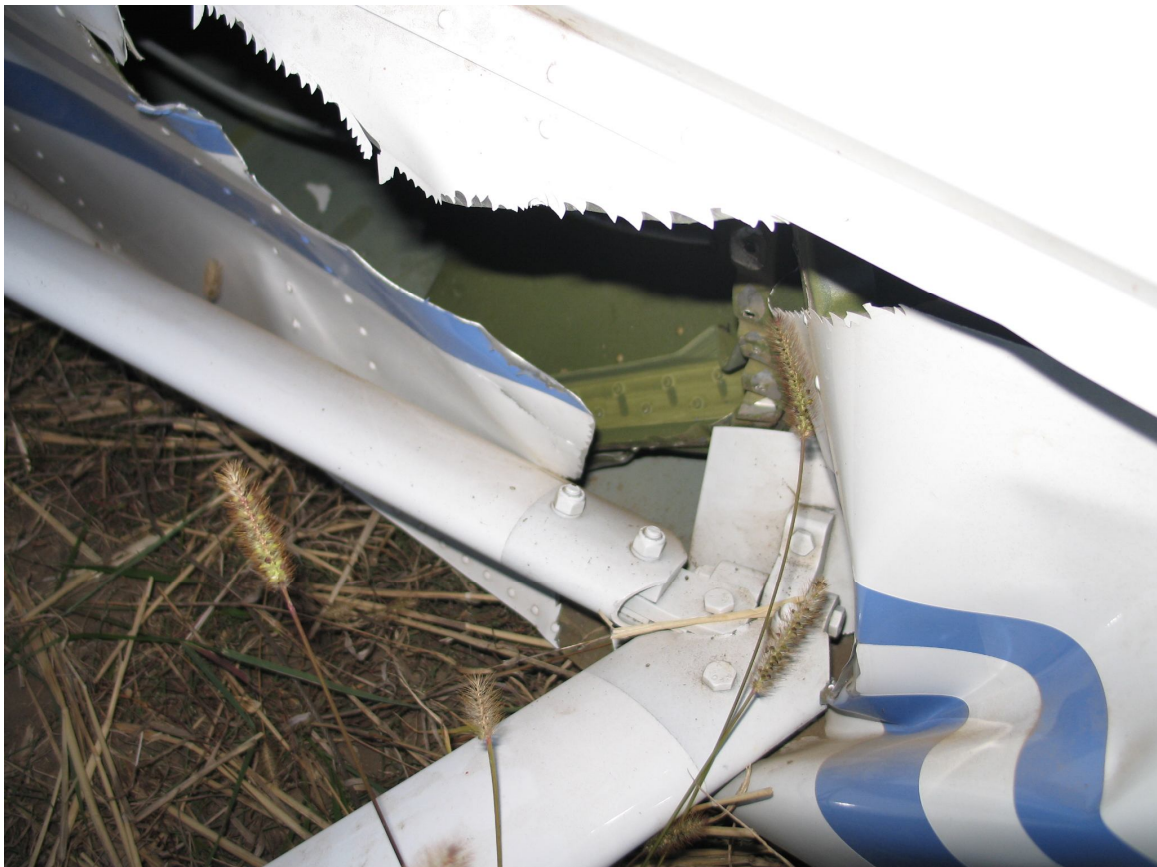
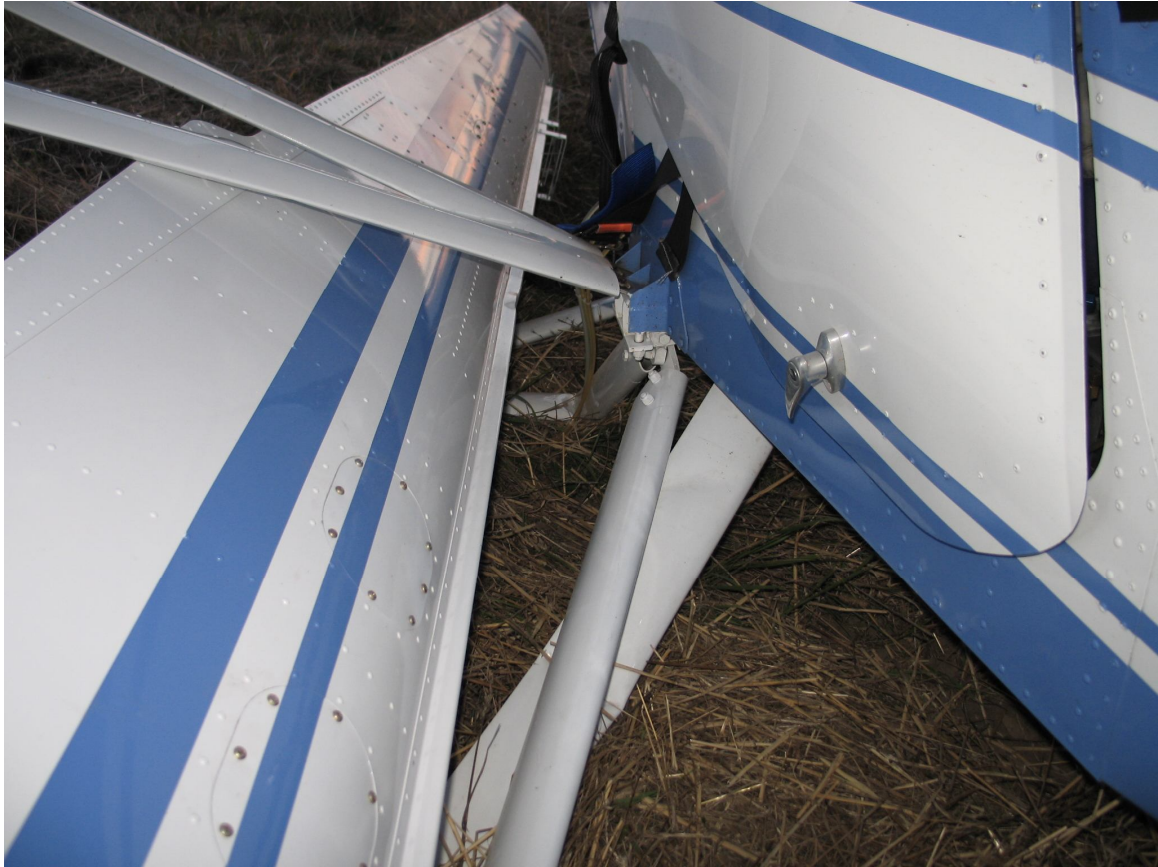
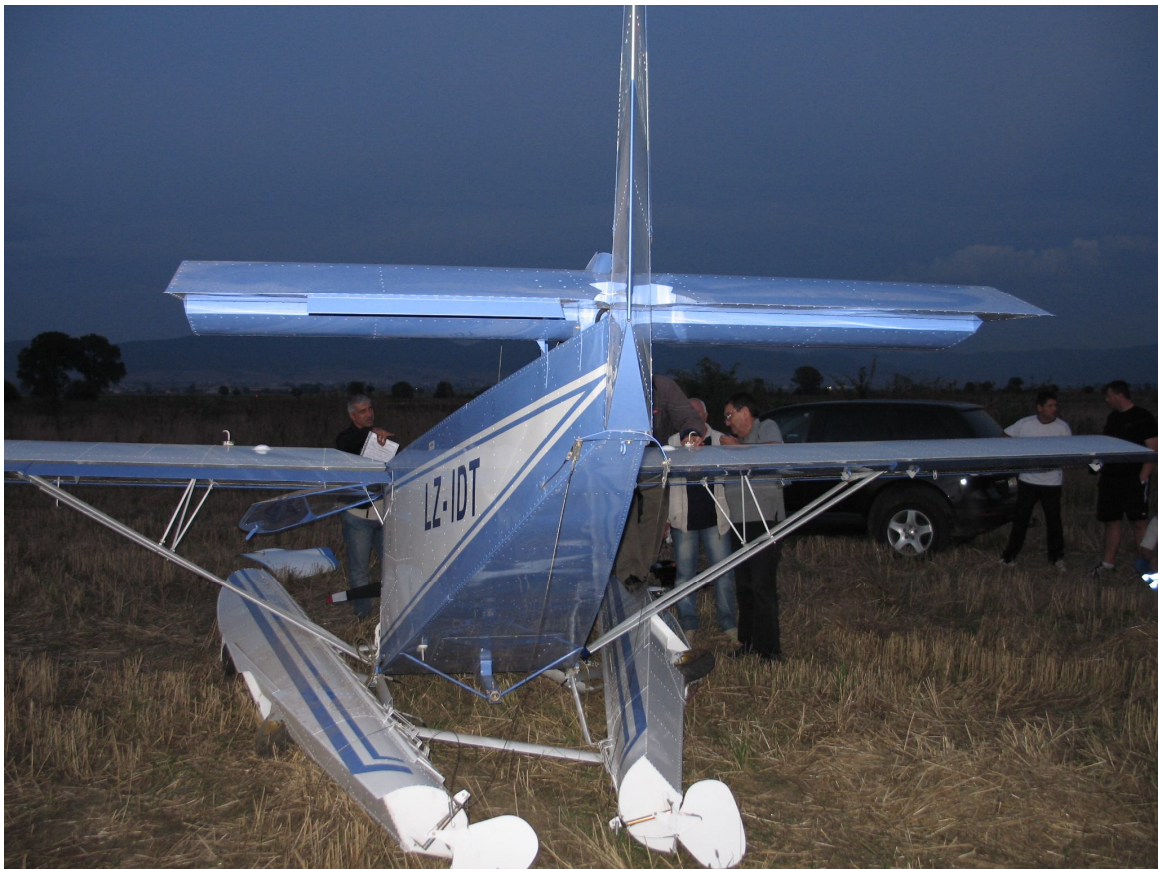
- Разрушени (разслоени) са две от лопатите на витлото.
- Разрушени са опорите за закрепване на десния поплавък.
- Деформации и разкъсване на обшивката на десния поплавък.
- Деформация на възела за закрепване на подкоса от дясното полукрило на тялото.
- Разкъсване на обшивката на тялото в мястото на закрепване на подкоса от дясното полукрило.
- Нарушаване на връзки в системата за управление на водните кормила.
- Разрушаване на възлите за закрепване на левия поплавък.
- Деформации и разкъсване на обшивката на левия поплавък.
- Лява предна стойка откъсната от възела за закрепване.
- Деформирала външна част на предкрилката на лявото полукрило.
- Деформирал преден подкос на лявото полукрило.
- Огъване на конзолата за закрепване на радиатора за охлаждаща течност на двигателя.
- Нарушаване на връзката между шумозаглушителното гърне и тръбите за изходящи газове от цилиндрите на двигателя.

Посочените повреди са показани на фигури от 1 до 12 на Приложение 1.

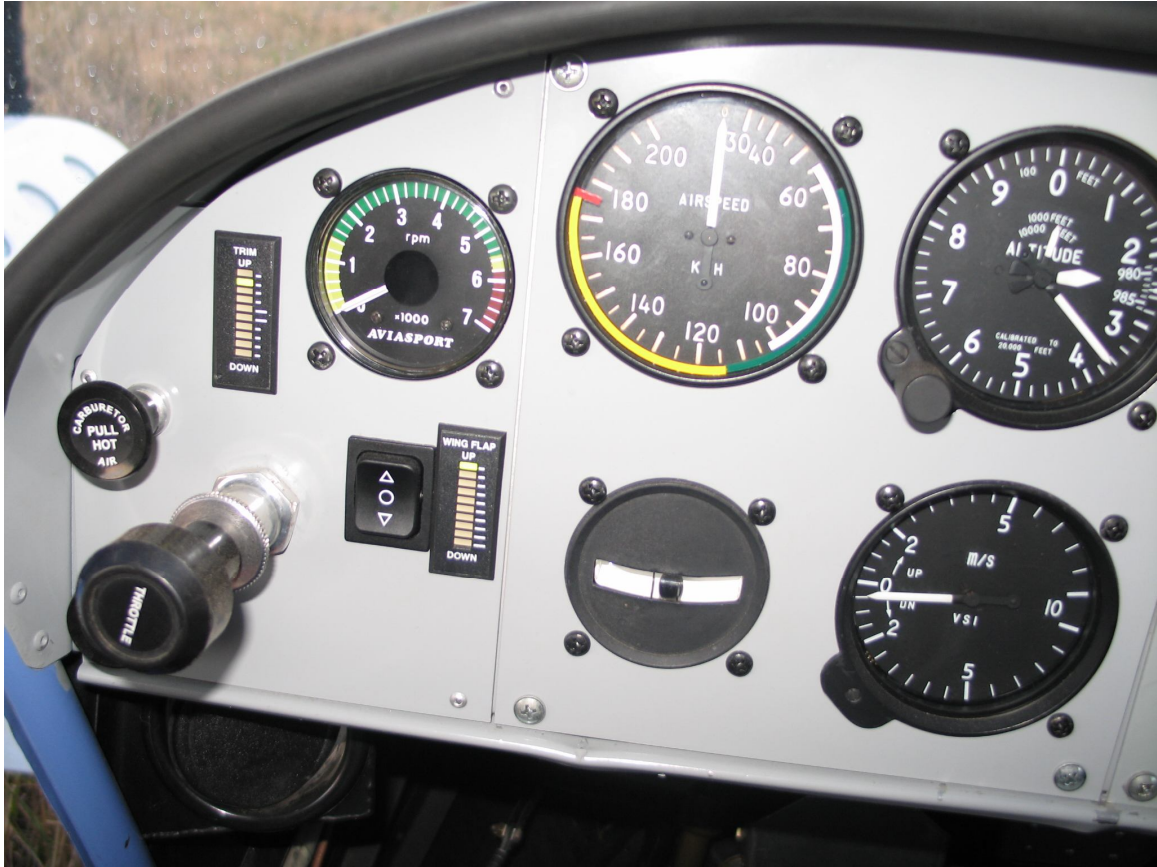
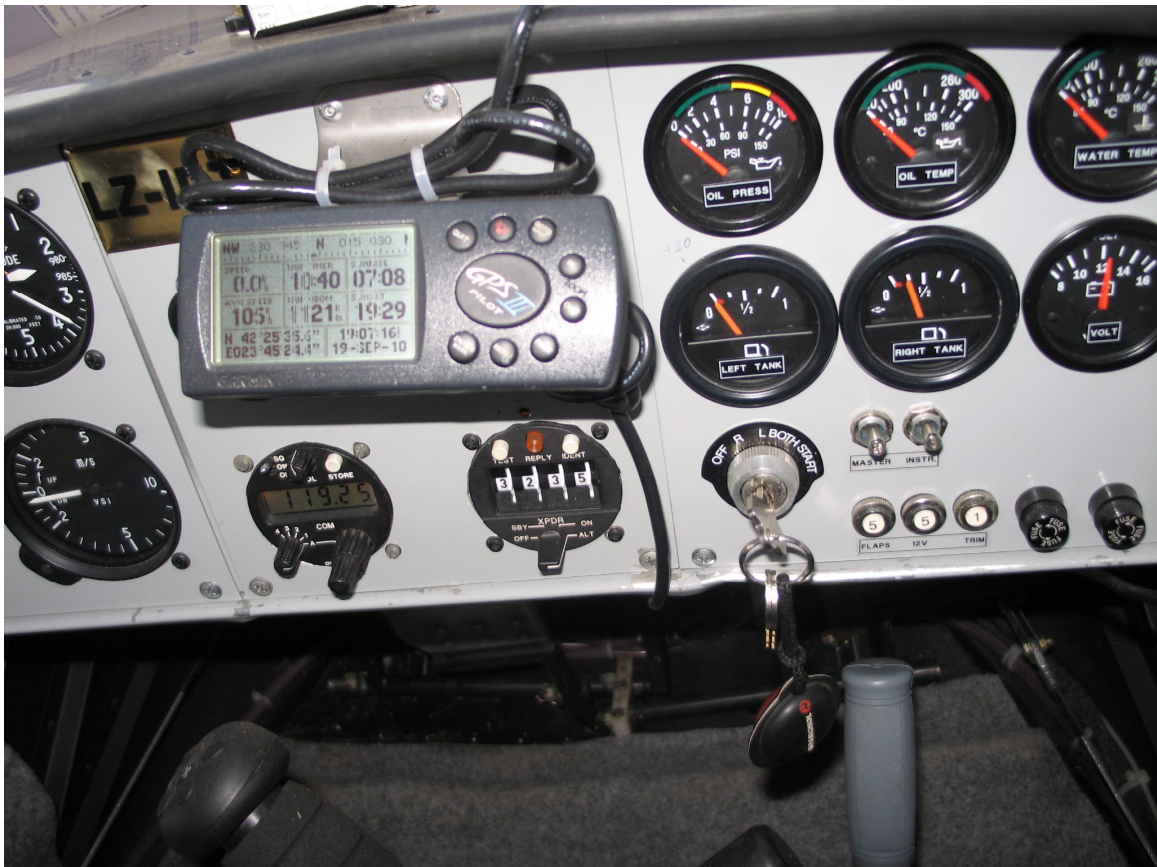
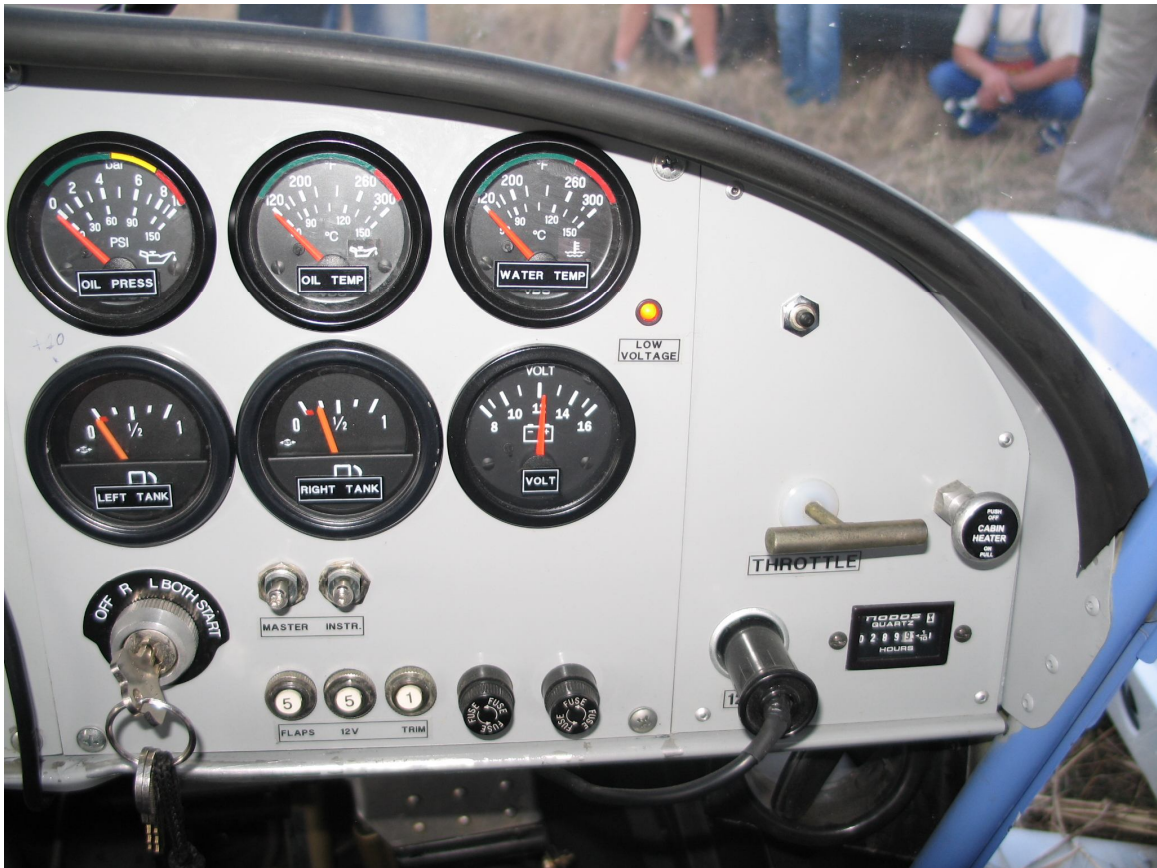
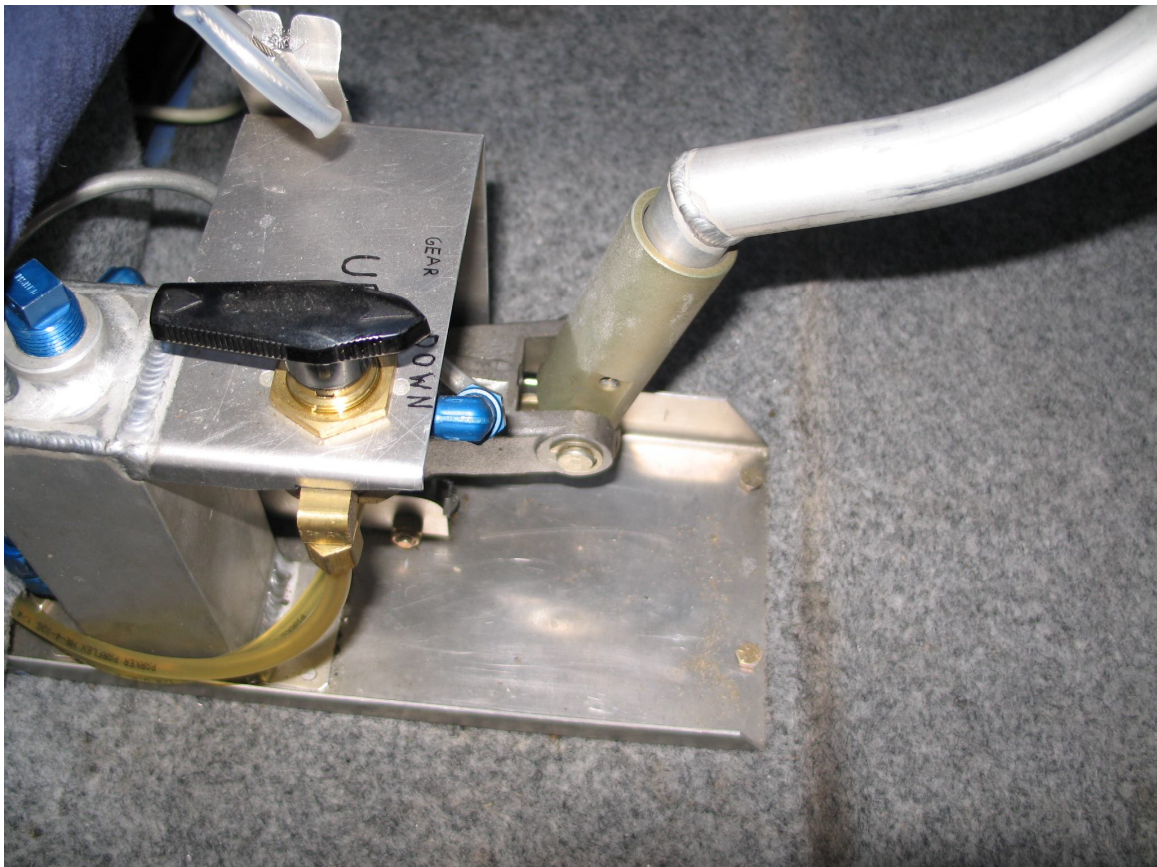
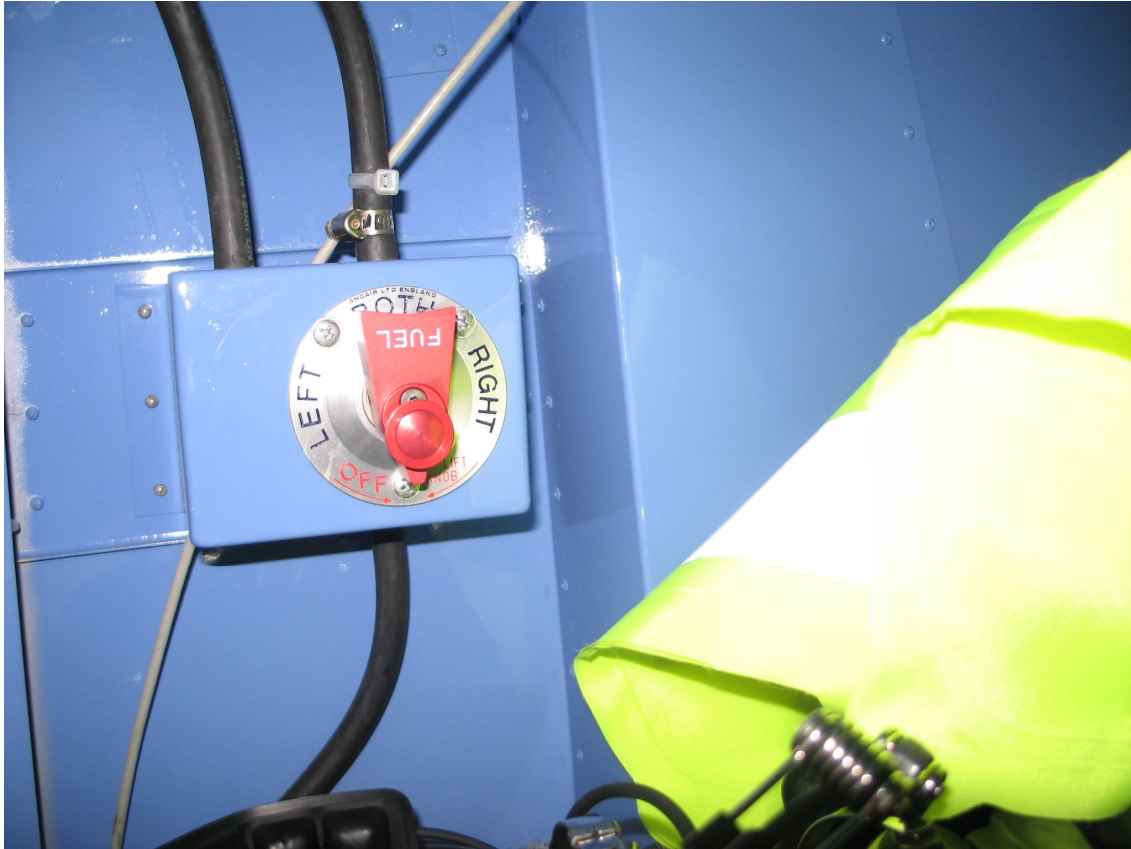
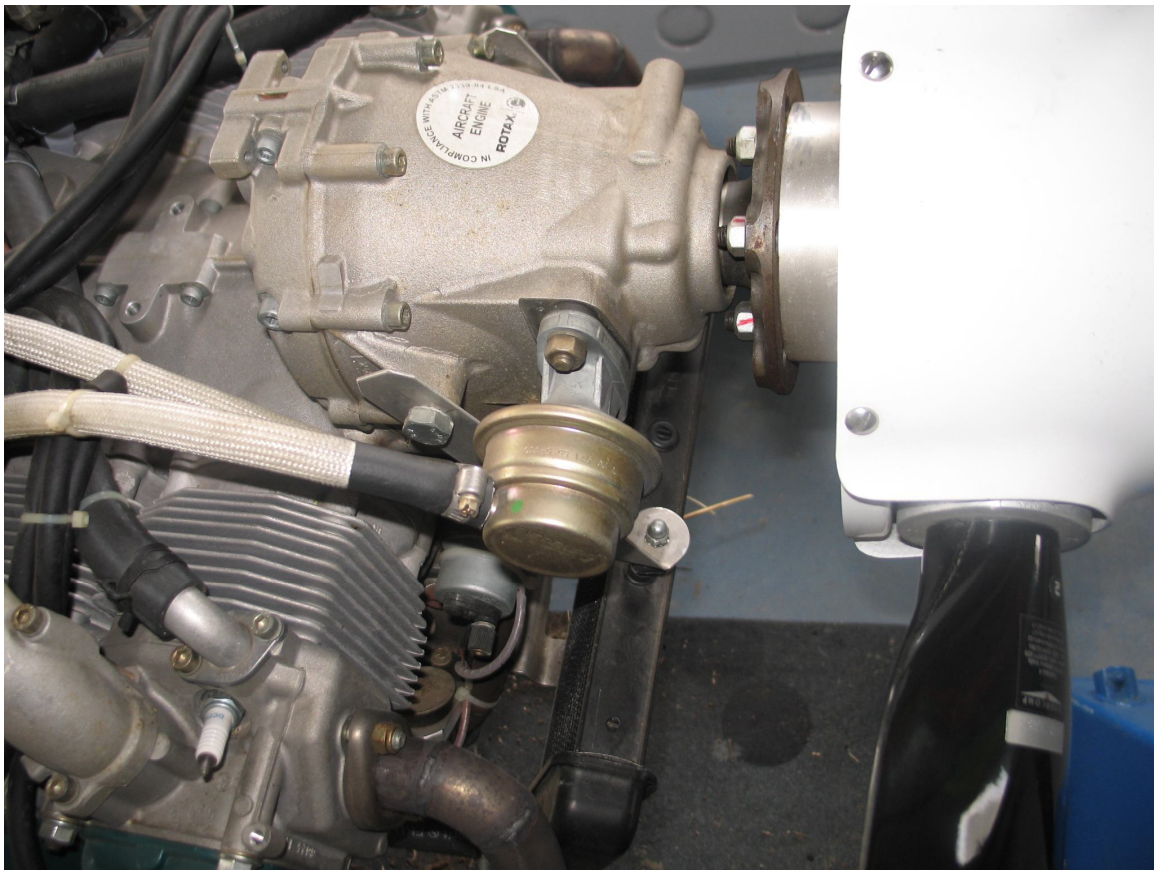
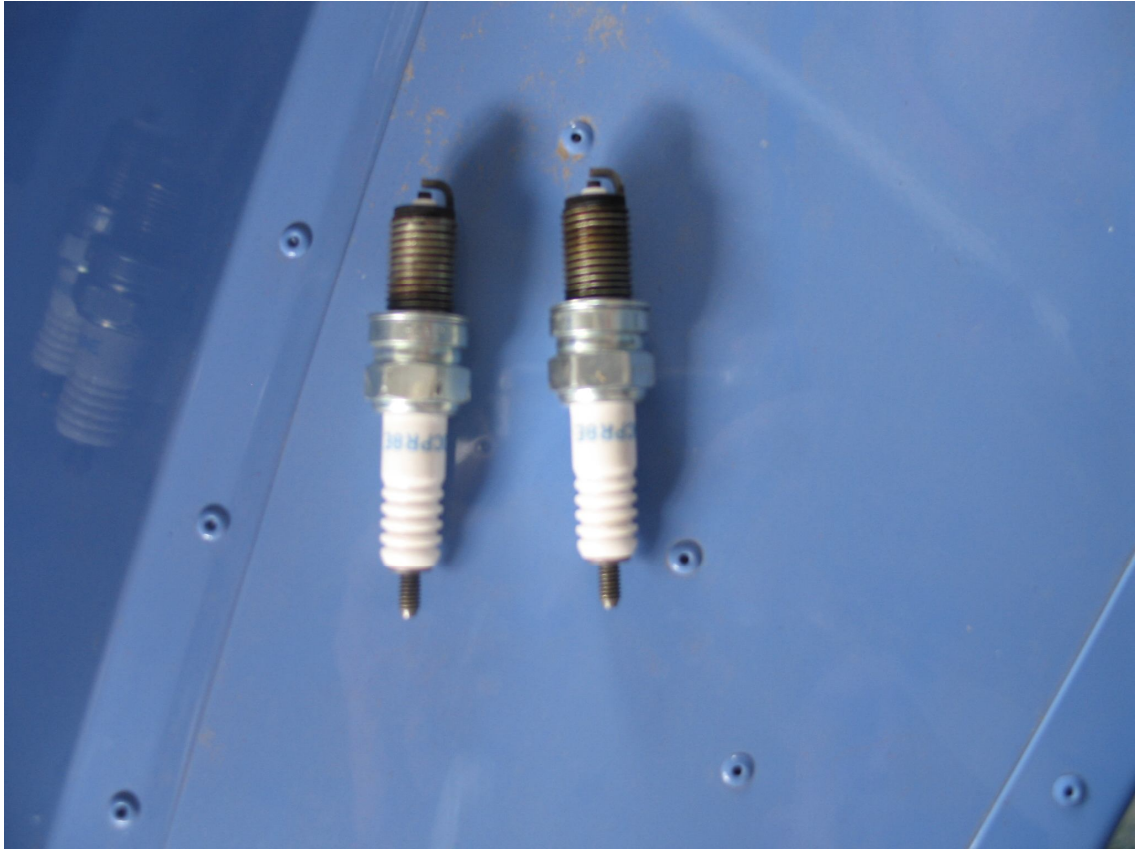
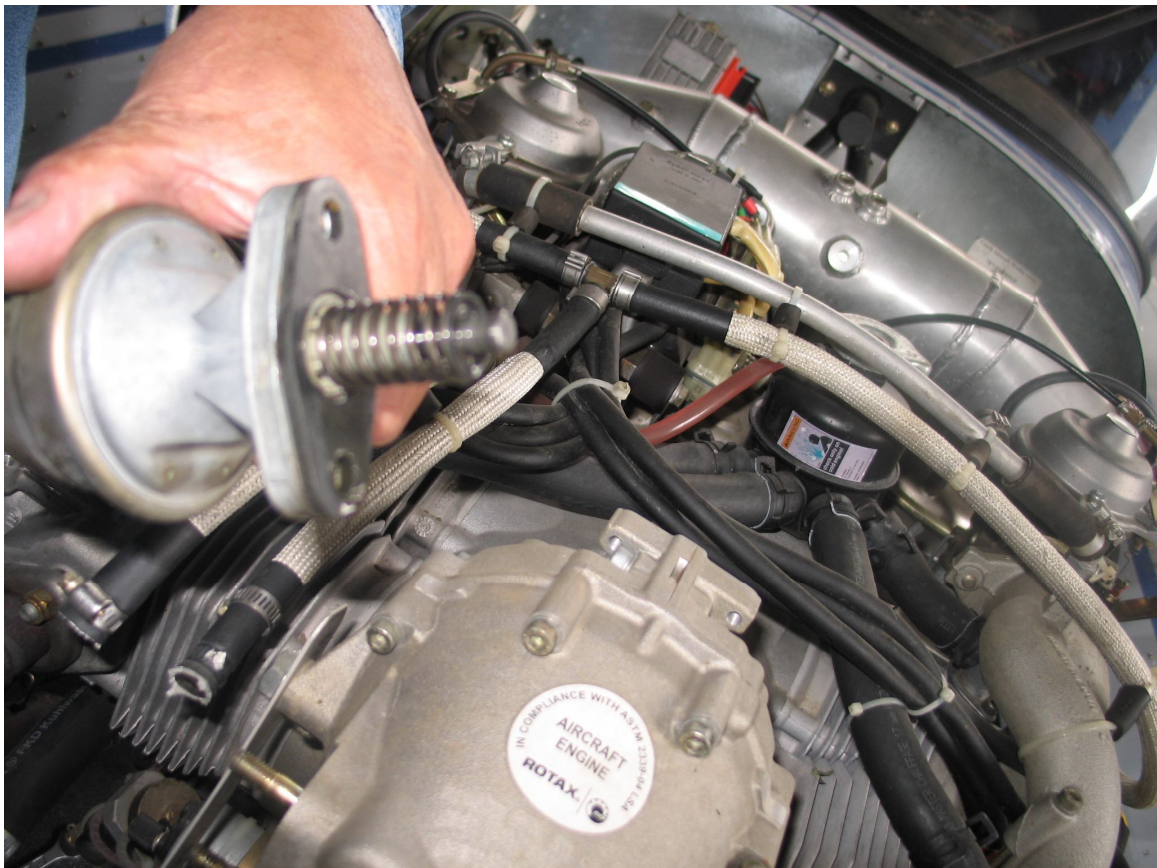
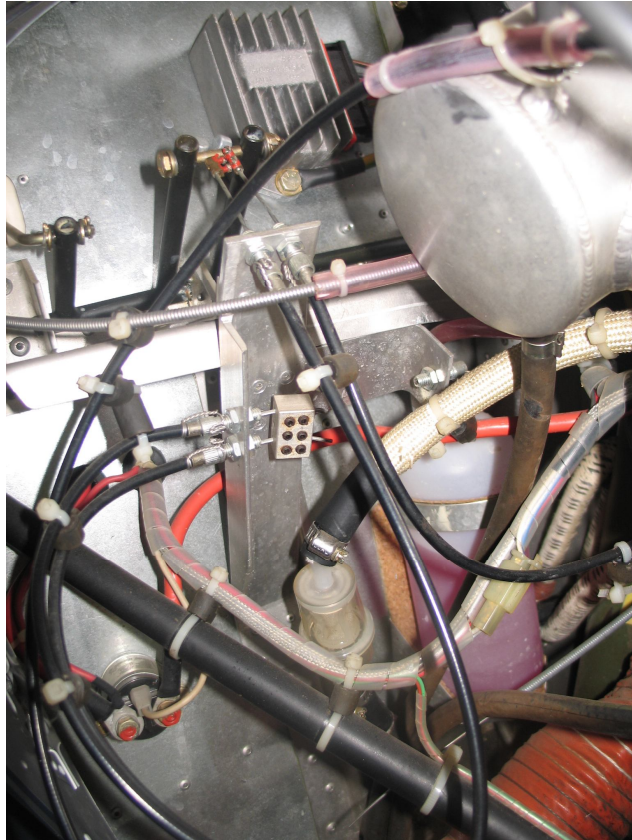
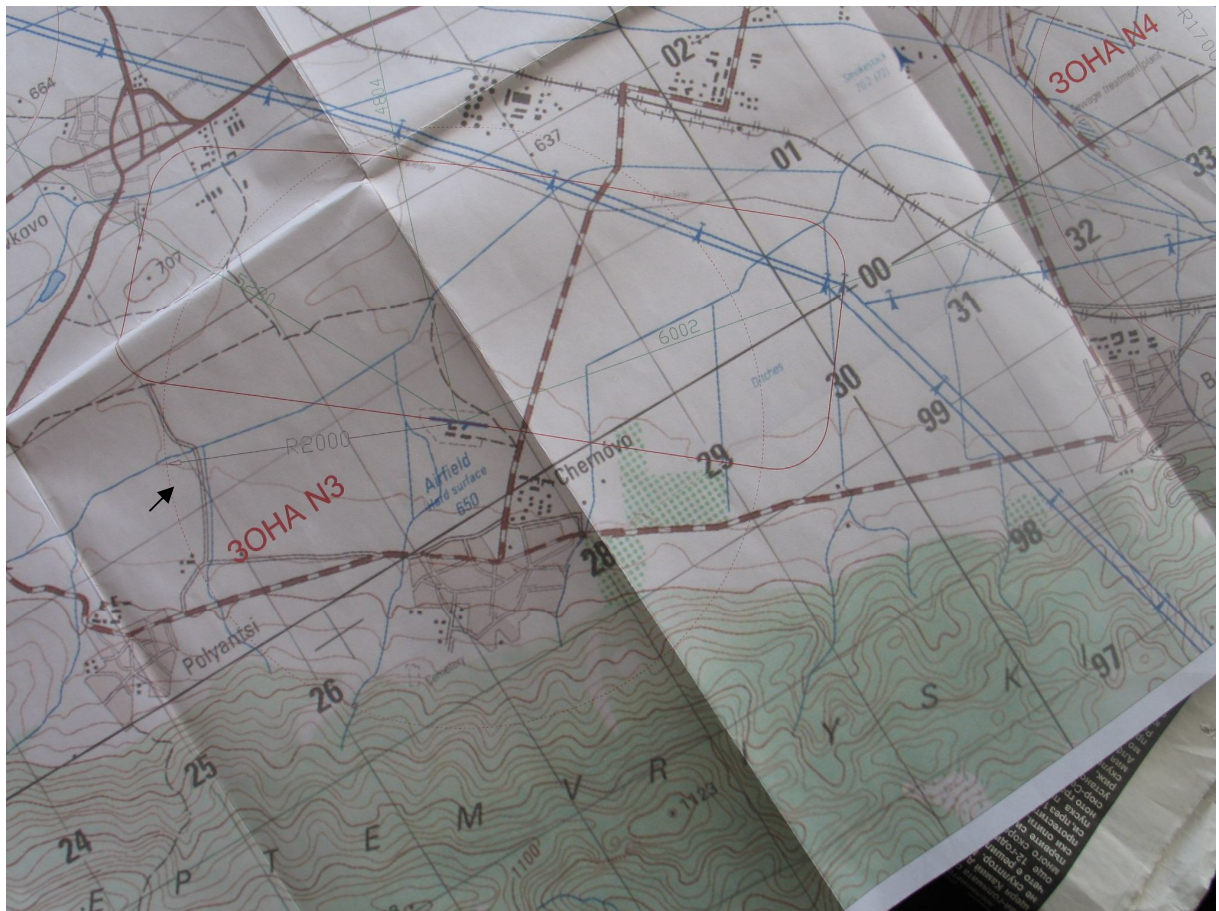
При огледа на самолета на мястото на неговото окончателно спиране, освен описаните в параграф 2.3 повреди беше констатирано следното:

- Липса на бензин в резервоара в лявото полукрило.
- Източени 8 литра бензин от резервоара в дясното полукрило.

- Нивото на маслото в масления резервоар на 2 mm под минимално допустимото ниво.

- При отсъединяване на тръбопроводите подвеждащи гориво към карбураторите отсъства теч на гориво от тях.

- Горивния филтър е без наличие на видимо замърсяване.

- стрелката на левия горивомер е на нула;

- стрелката на десния горивомер е на позиция $\frac{1}{4}$;

Посочените по- горе констатации се илюстрират със снимките показани на фигури от 1 до 22 в Приложение 1.
