ОКОНЧАТЕЛЕН ДОКЛАД

разследване на сериозен инцидент, възникнал на 10.12.2010 г. със самолет Airbus A320-214, регистрационни знаци LZ-FBE, експлоатиран от авиационен оператор „България Ер“ АД, реализиран при набор на височина след излитане от летище София.

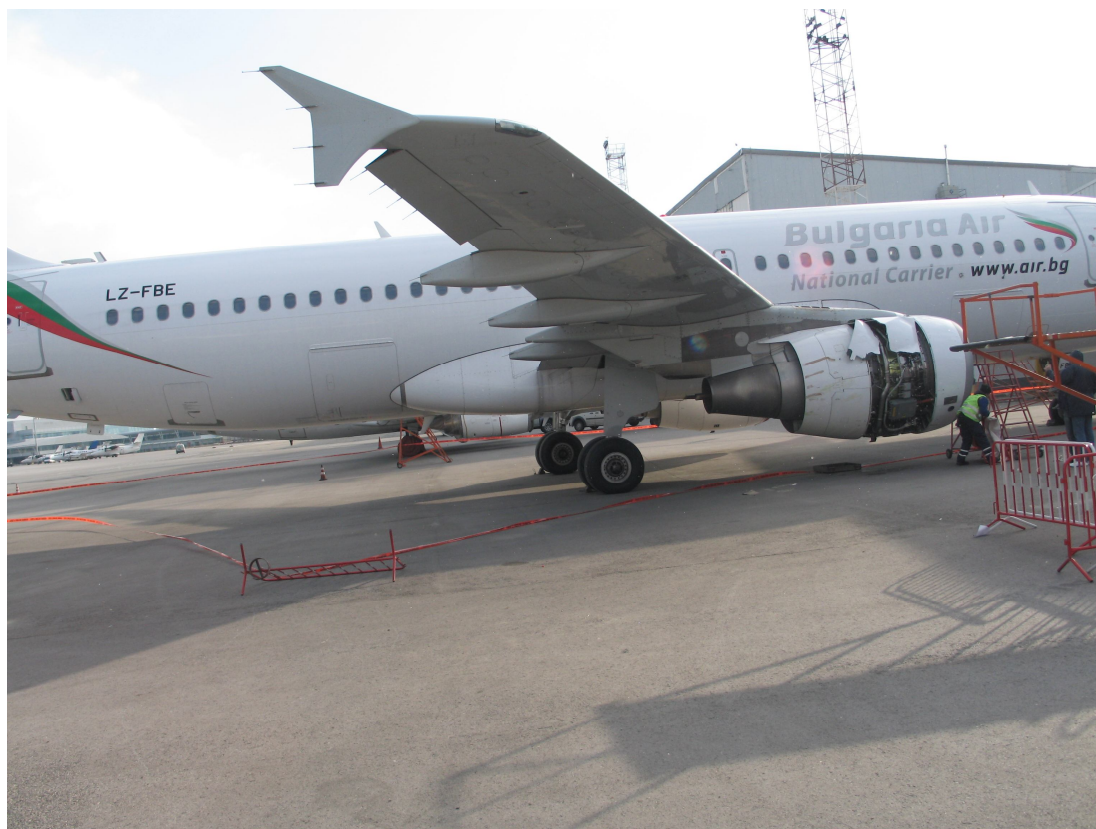
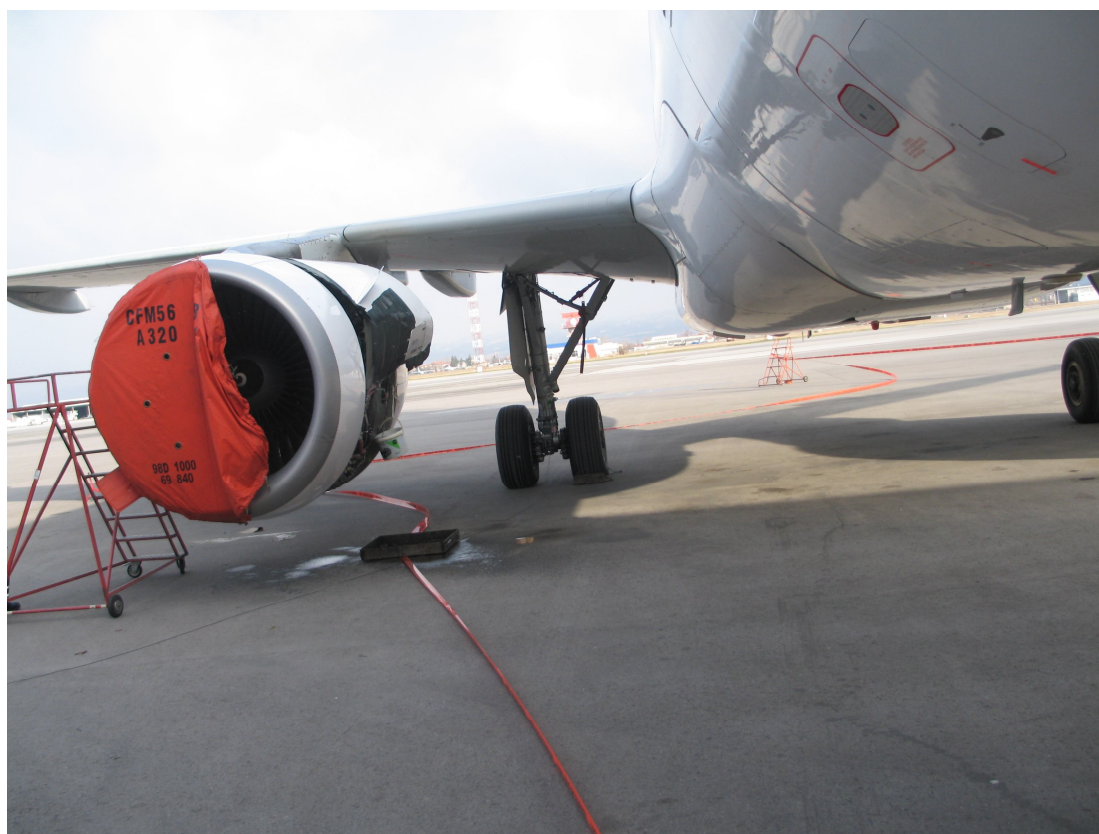
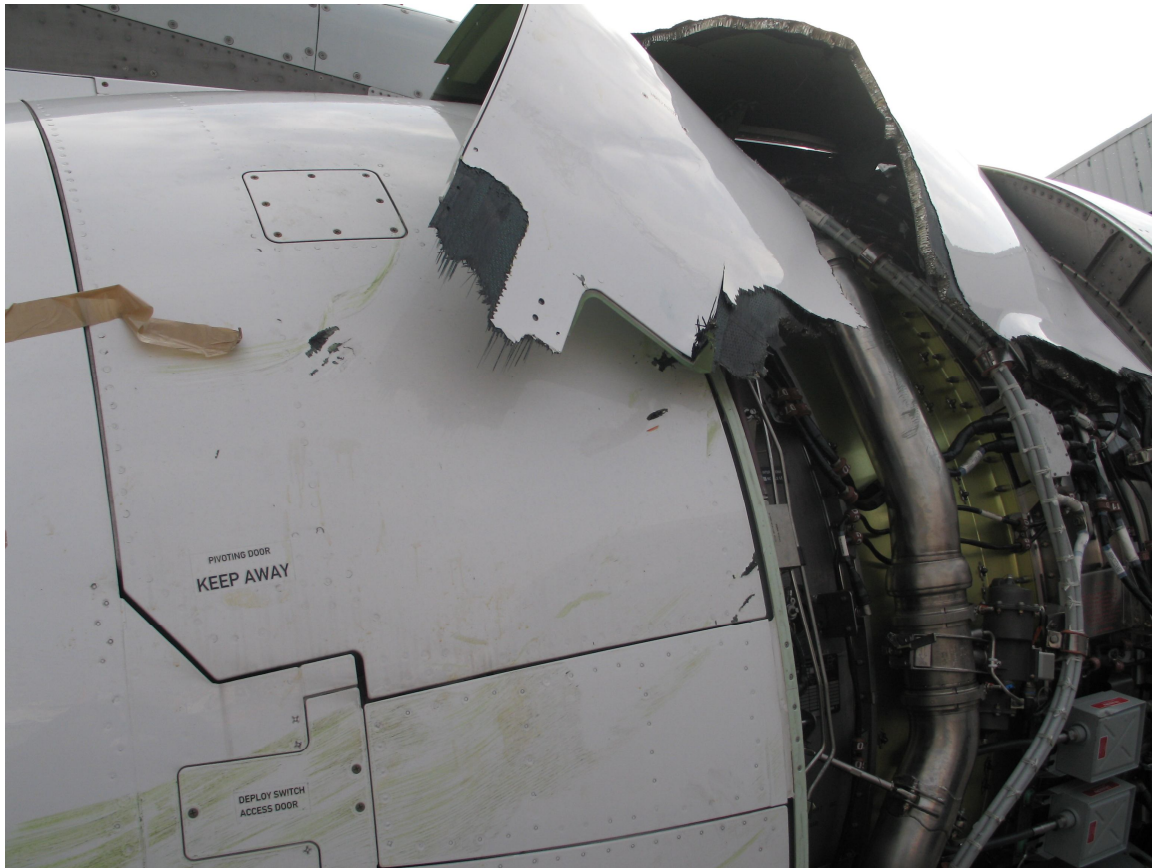
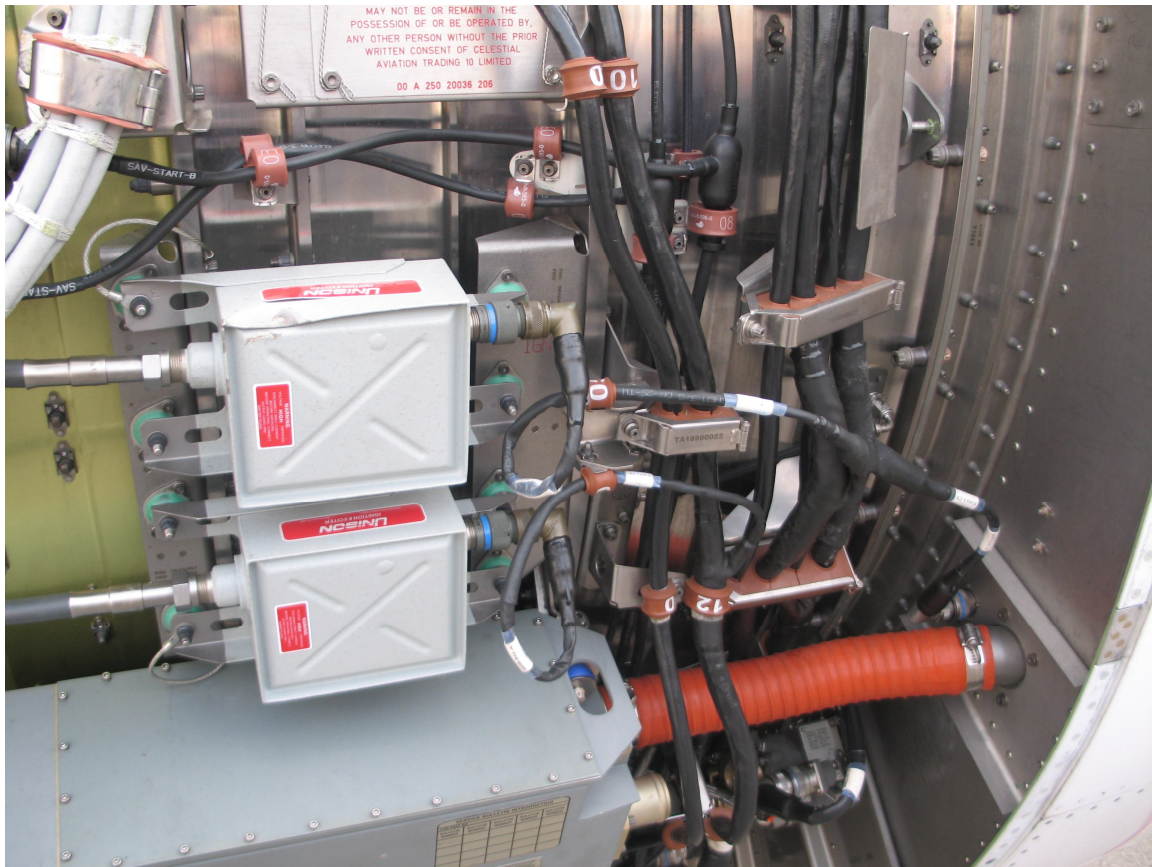
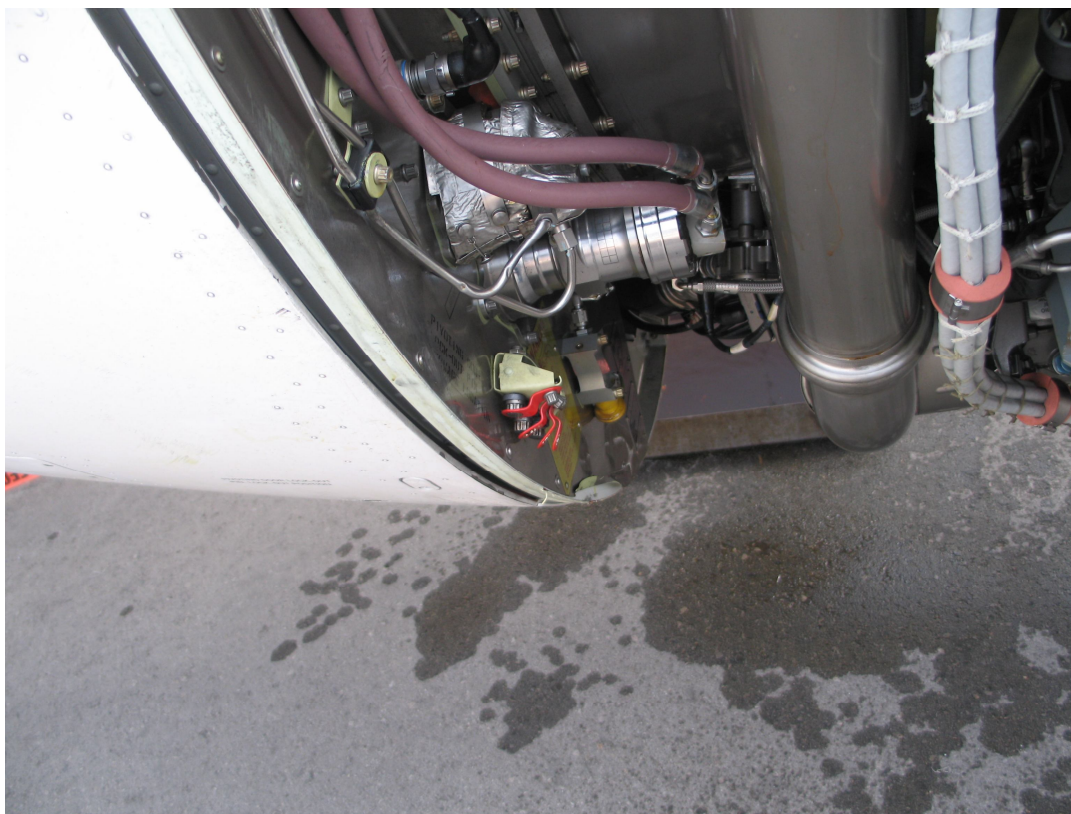
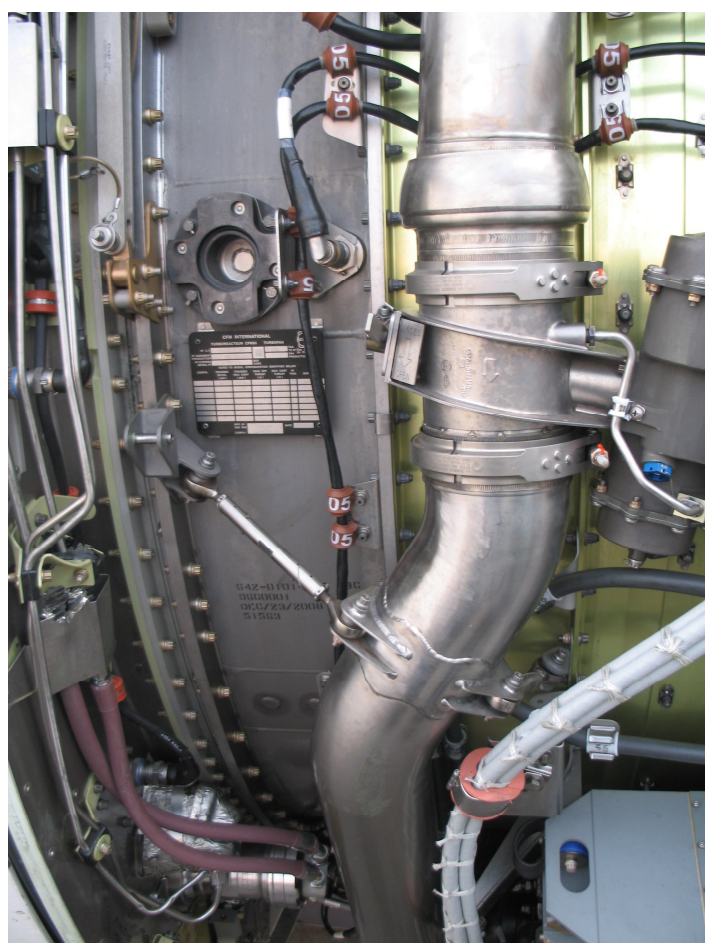
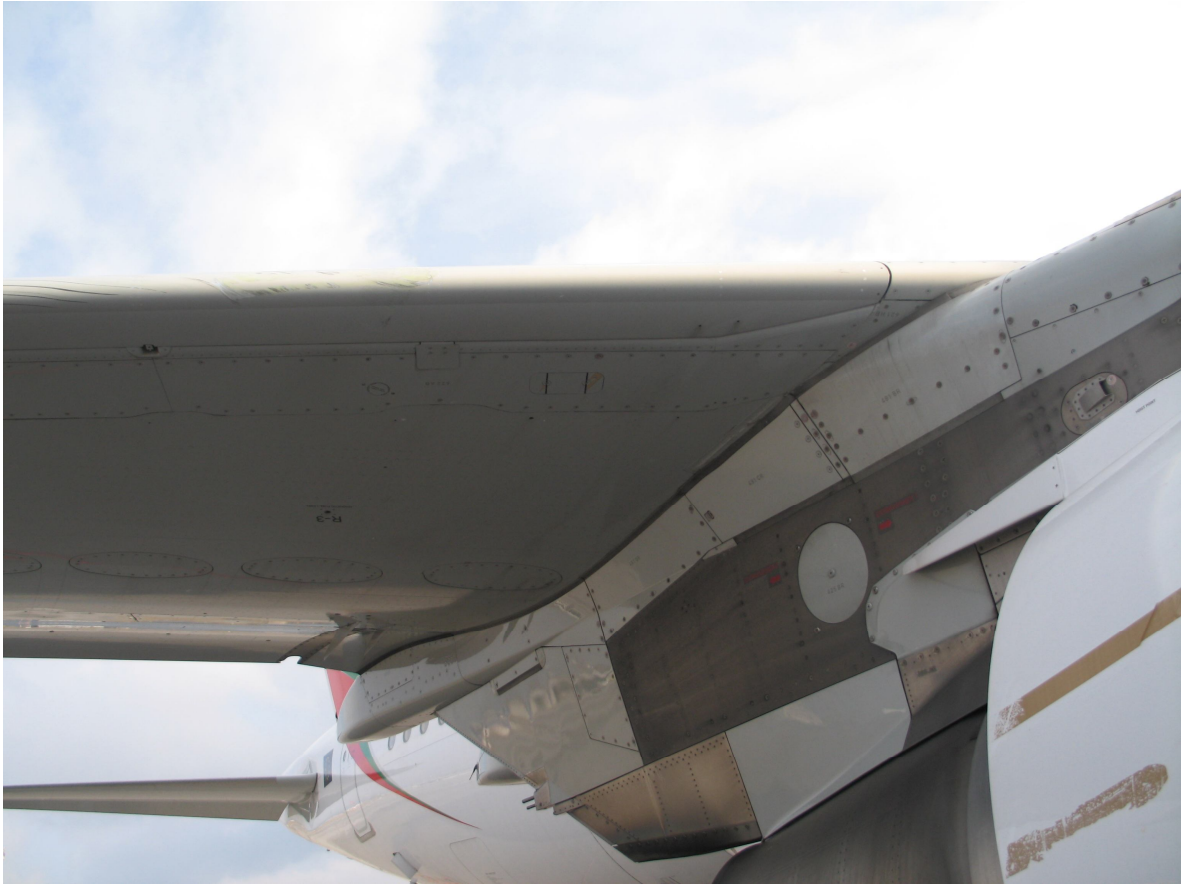
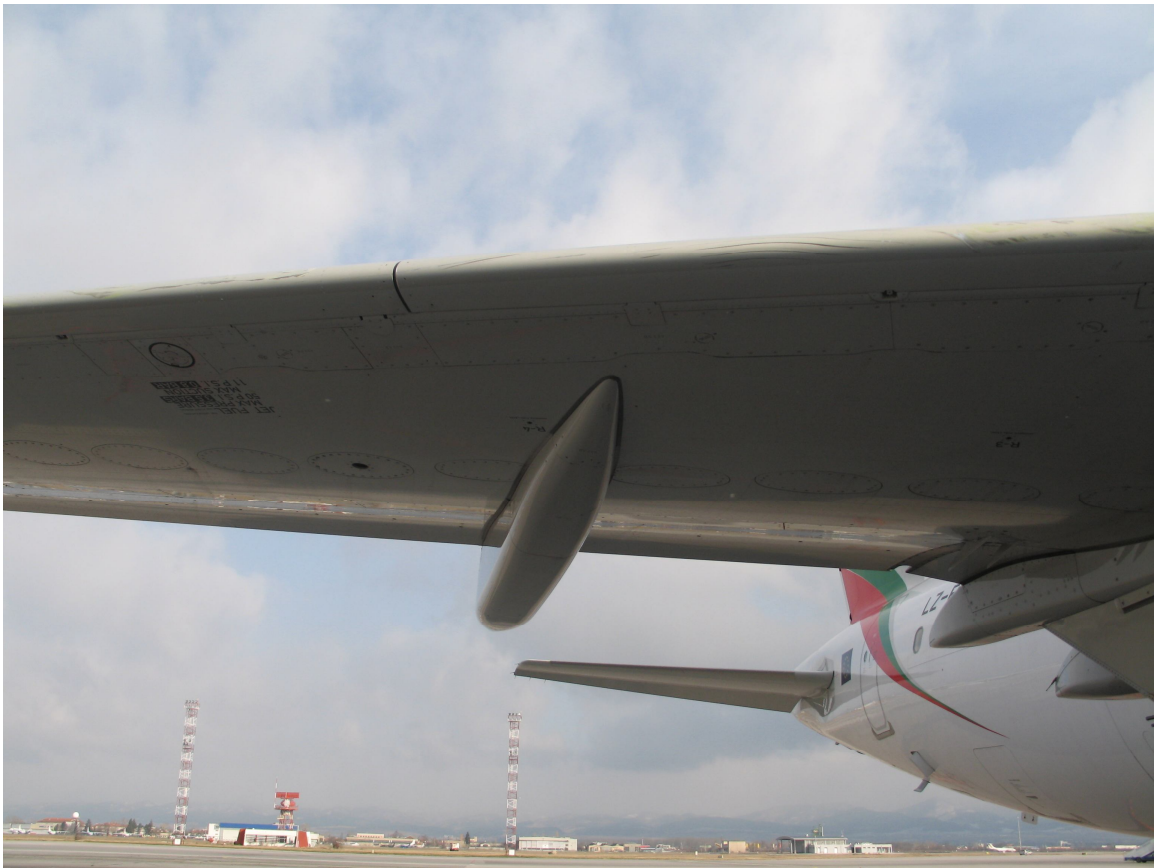
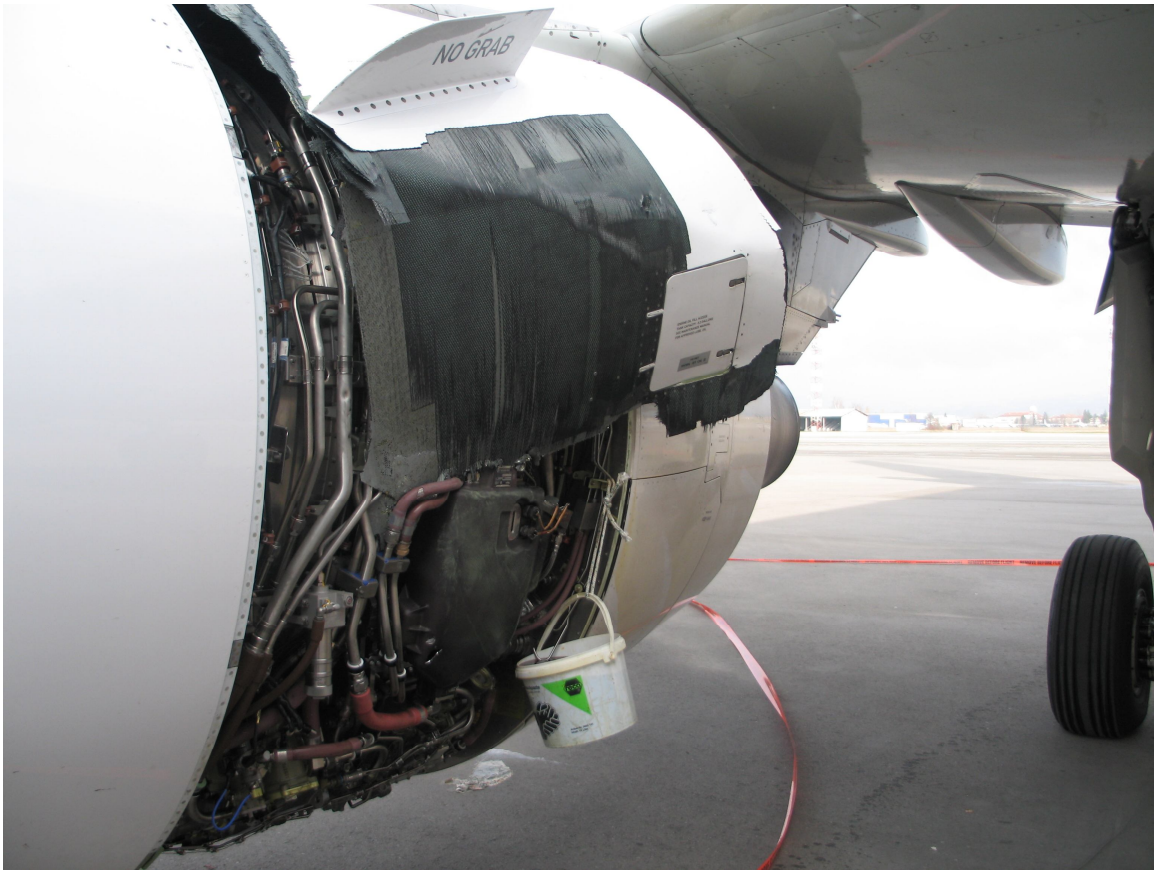
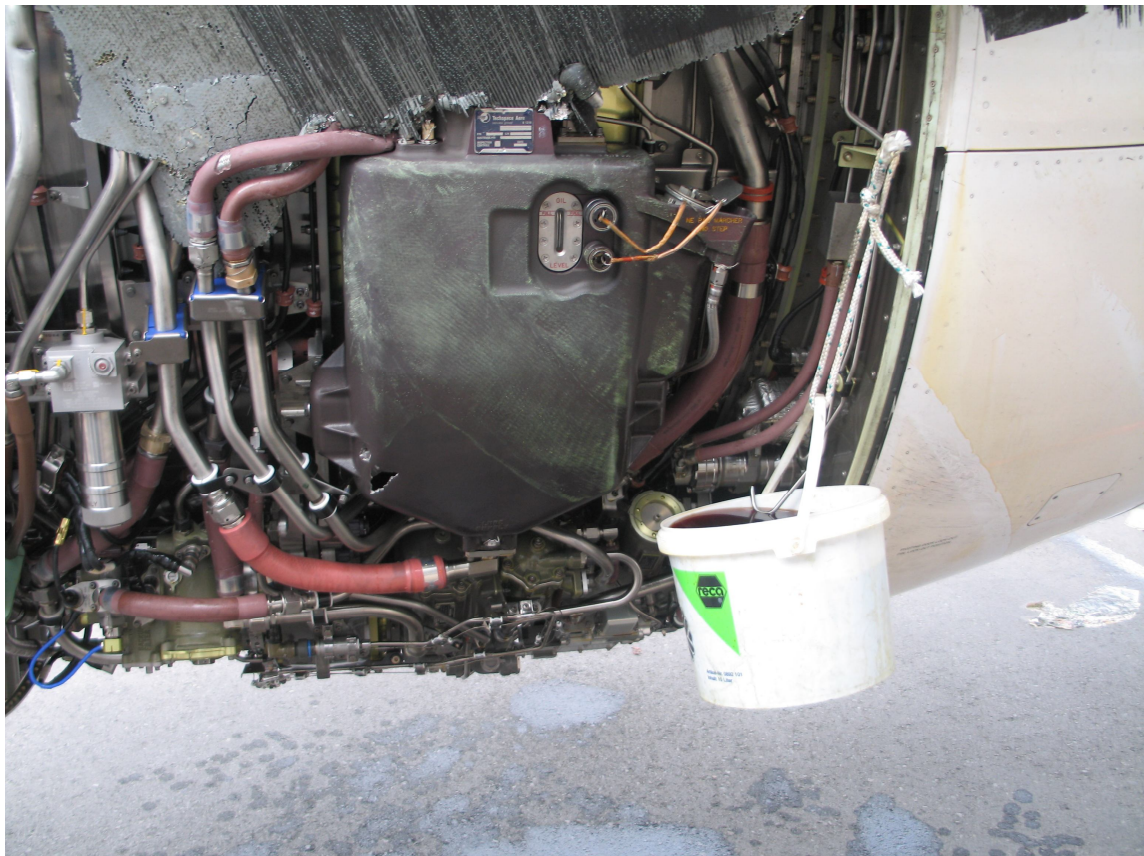
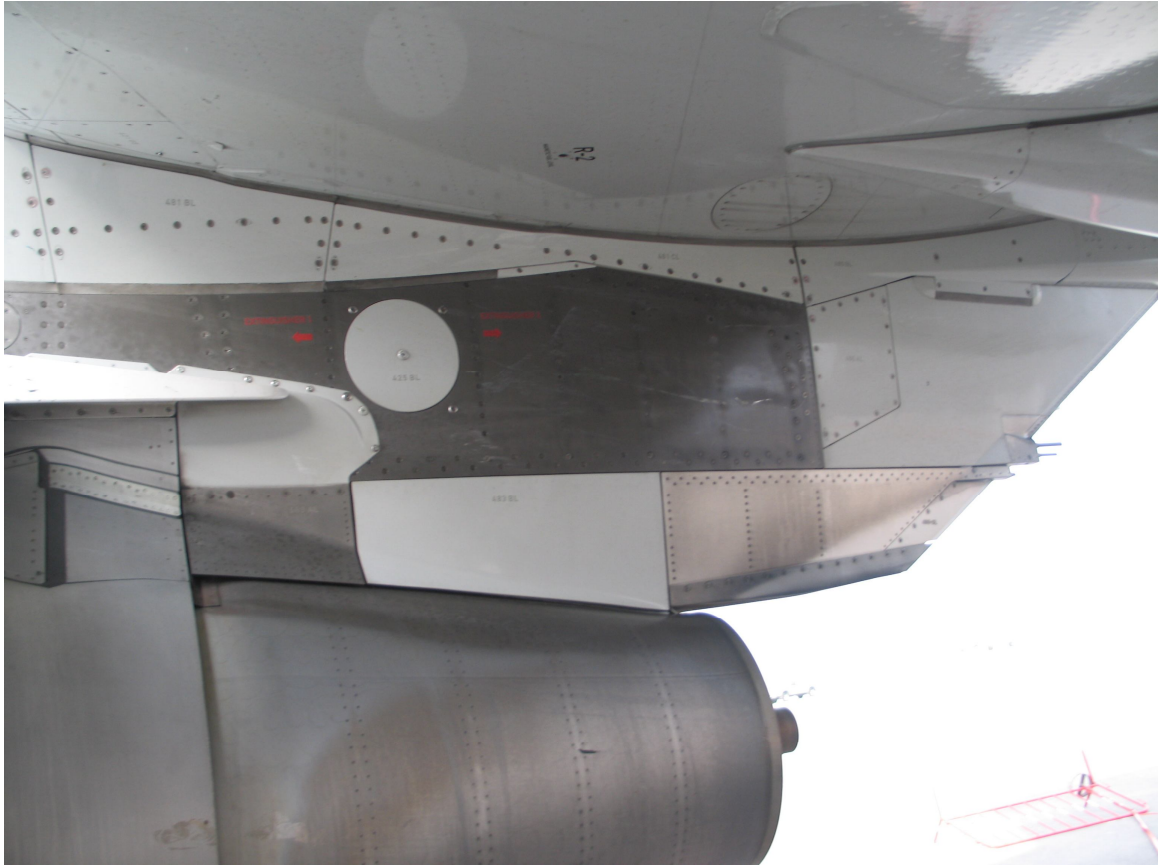
Посочените констатации са показани на снимките на фигури от 1 до 11 от Приложение 1.

При извършения оглед на ВС на летище София беше констатирано, че повредите са локализирани по дясната мотогондола, двигател № 2 и дясното полукрило. Констатирано беше:

- разрушен десен капак на двигател № 2;
- деформация по корпуса на горната бобина за високо напрежение от запалната система на двигател № 2;
- охлузване на въздухопровода към въздушния стартер;
- деформации на тръбопроводи от системата за управление на реверса от дясната страна на двигателя;
- охлузване по дясната горна панела на реверса;
- охлузване по атакуващия ръб на втора, трета и четвърта секции от предкрилката на дясното полукрило;
- разрушен ляв капак на двигател № 2;
- пробит маслен резервоар на двигател № 2;
- деформация по тръбопроводи от лявата страна на двигателя;
- скъсан тръбопровод от системата за управление на реверса от лявата страна на двигателя;
- следи от охлузване по обшивката на пилон на дясното полукрило от страната на тялото на самолета;

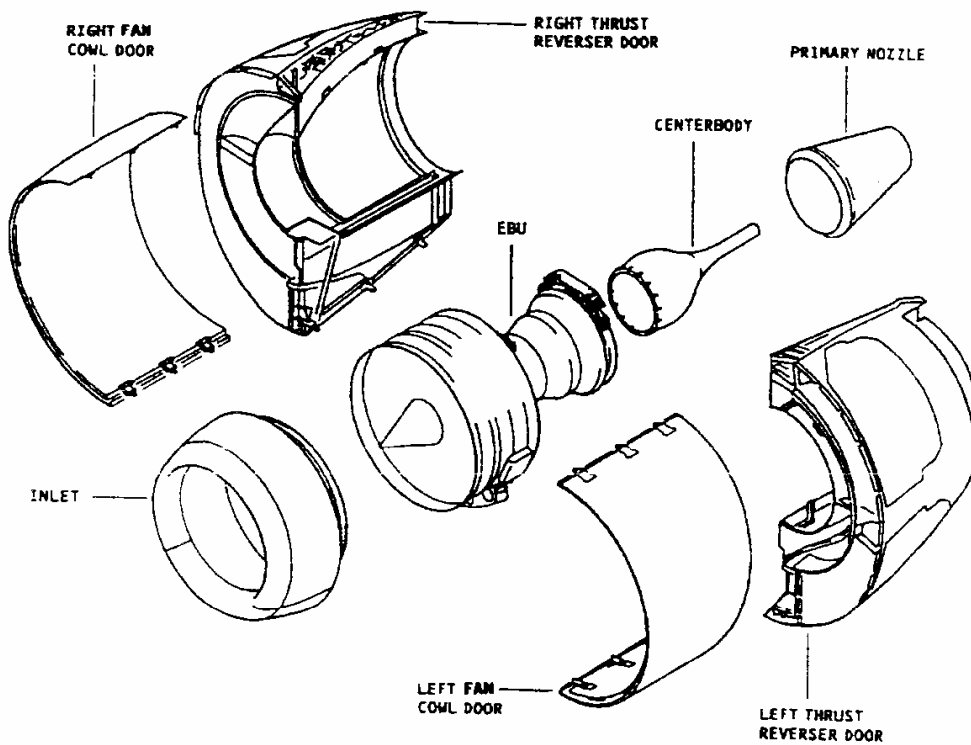
Фиг. 24

На фиг. 24 от Приложение 1 са показани компонентите на гондола за двигател на самолета А320, а на фиг. 25, капаците на вентилатора на двигателя.
