ОКОНЧАТЕЛЕН ДОКЛАД

техническо разследване на железопътно произшествие - дерайлиране
на товарен влак № 10530 при транзитно преминаване по трети
коловоз в гара Тодор Каблешков на 28.03.2014 г.

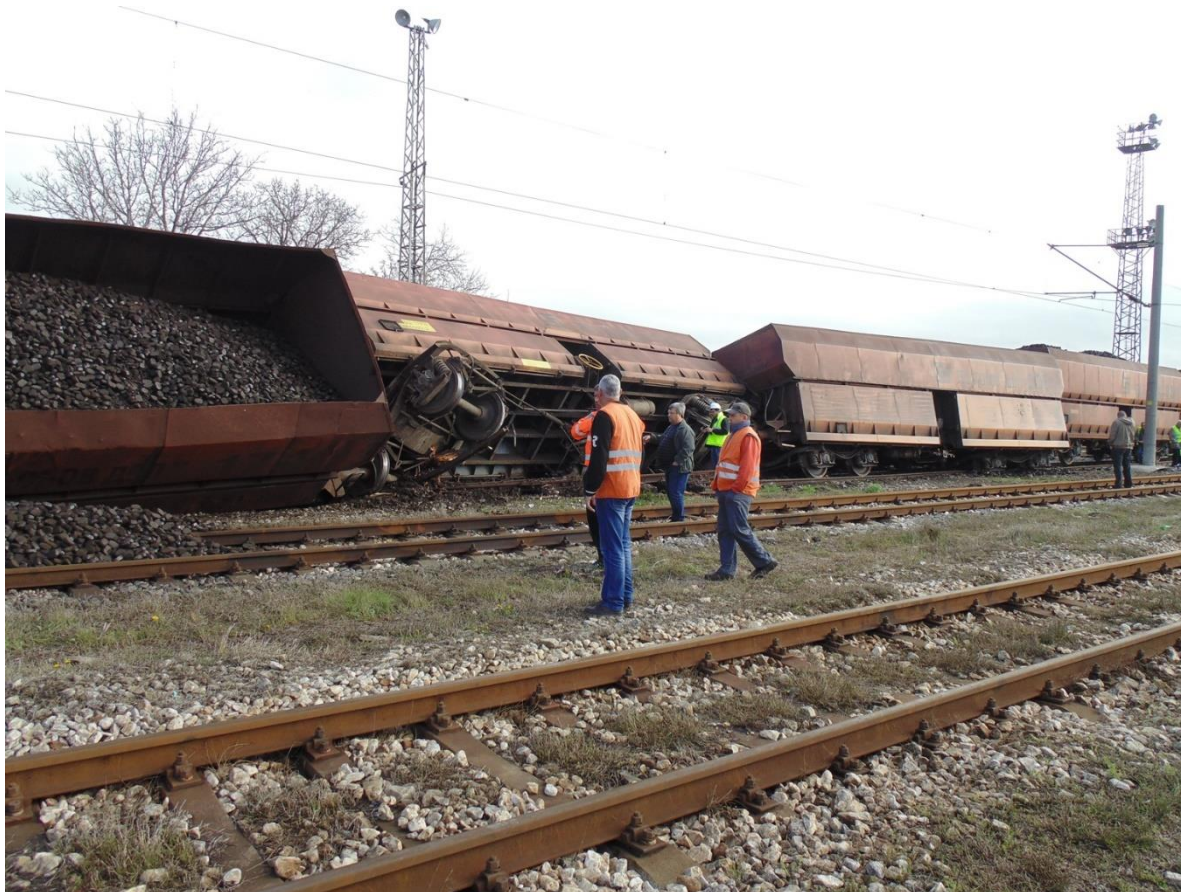
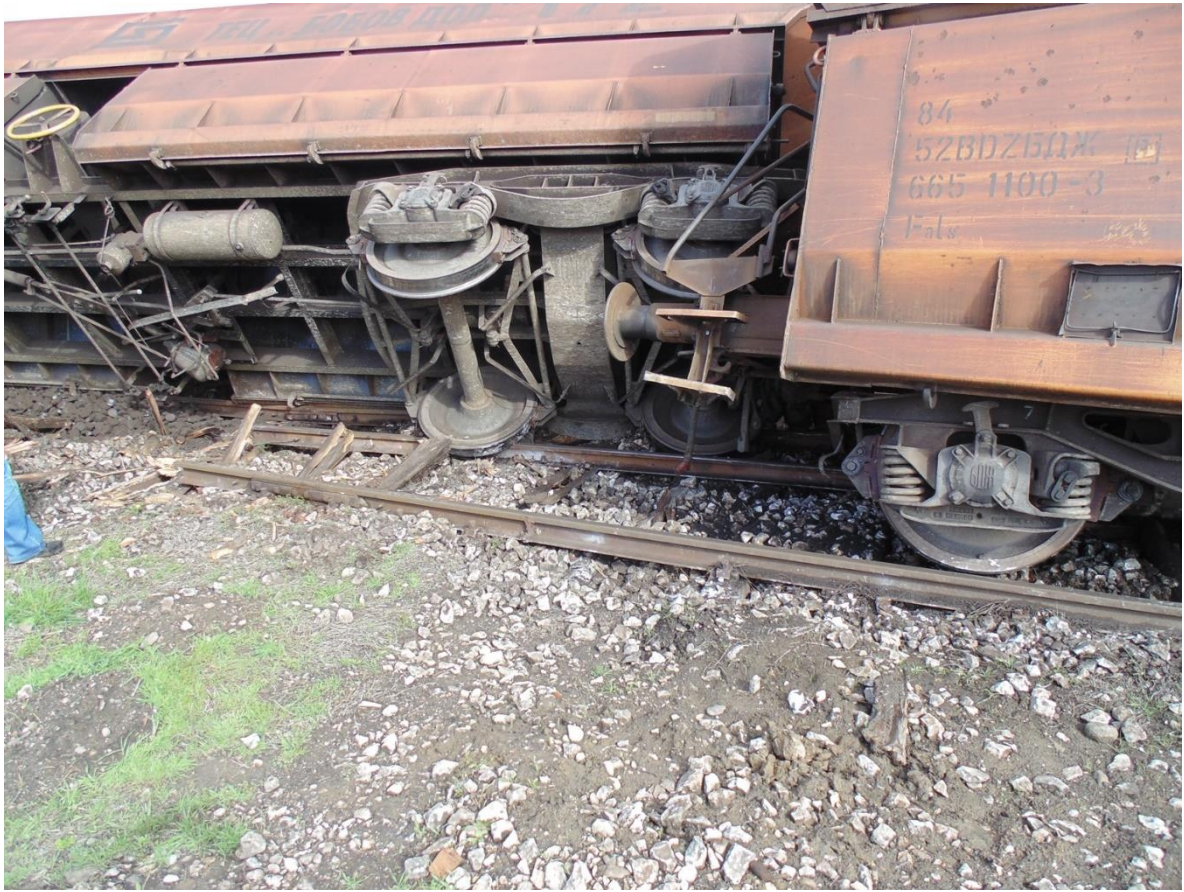
- на мястото на произшествието е констатирано счупена дясна релса в зоната на настава, произведена (A-V-1960-S-49, Азовск, V-ти месец, 1960 г., S – 49). Мястото на счупването е между траверсите и е установено наличие на дефект (прогаряне) получено от некачествено технологично въздействие (стара заварка на контактно въже) в петата на релсата. В лявата част съществува стара пукнатина с дължина 30 мм по цялото сечение на петата на релсата, а в дясната част съществува пукнатина в зародиш с дължина 45 мм и дълбочина 3 мм в основата на петата на релсата. Морфологията на разрушената повърхност е изследвана визуално и с помощта на микроскопски методи (оптически микроскоп). Извършено е визуално наблюдение на пробните образци от дясната релсова нишка. Върху горната част на образците се наблюдават (разрушената

работна част на главата на релсата) подбити участъци. Значителни корозионни поражения, се наблюдават в долната страна на основата в следствие на задържаната влага при експлоатацията, като тяхната дълбочина не превишава два милиметра. Не са регистрирани шлакови включвания или други видими дефекти.

Концентраторът на напрежения създаден при отстраняване на част от материала (дефекта) на релсата води до образуването на пукнатина в петата и в следствие до цялостното разрушаване на релсата. Плътният окисен слой изцяло покрива морфологията на първоначалното развитие на пукнатината. Наблюдаваната промяна на плътността на слоя показва развитие на процеса на разширяване на пукнатината.

Наблюдаваните побитости по главата на релсата в зоната на разрушаване са вследствие на разрушаването, а не причина за него.

Непосредствена техническа причина за възникналото произшествие - дерайлиране на пет вагона от товарен влак № 10530 при транзитно преминаване по трети коловоз в гара Тодор Каблешков на 28.03.2014 г., е **напречното разрушаване на дясната релсова нишка (по километража) на км 146+535,54 възникнало в долната част на петата, вследствие на създаден концентратор на напрежение (прогар)**. Разрушаването се е развило лавинообразно в посока от петата към главата на релсата. Местоположението на установения дефект в петата на релсата е в свободно надлъжно положение между траверсите, което е предпоставка до предизвикано пространствено разместване.

При постоянното корозионно въздействие на влагата и циклично натоварване е започнало развитие на пукнатини, които са се слели и са довели до окончателно разрушаване. Разрушаването е настъпило напречно на дължината през цялото сечение на релсата, в място с дефект (прогар) в долния ръб на петата на релсата. Вследствие на повтарящите се натоварвания, от преминаващите влакове и возила образувалата се пукнатина се развива и достига до критичното сечение на релсата (възможно е и повишено динамично въздействие – претоварване). Вследствие на увеличената интензивност на влаково движение по 3-ти коловоз е довело до лавинообразно разрушаване на релсата. На базата на макрофрактографските наблюдения на разрушените повърхности е установено, че разрушаването е настъпило под въздействието на напрежения, приложени върху релсовата нишка.

1. Да се направят проучвания за доставка на апаратура за безразрушителен контрол с разширени възможности за по-прецизно откриване на дефекти по профила на релсите, стрелките и другите елементи на железния път.

2. Генералният директор на ДП „НК ЖИ“ да разпорежи завишаване на контрола и прецизността в работата на длъжностните лица свързани с извършване на безразрушителен контрол (БК) на заварени съединения и възстановени чрез напластяване елементи в железния път, превантивен БК на релси и на стрелкови елементи положени в железния път.

3. При извършването на строително - ремонтни дейности за рехабилитация и модернизация на железопътната инфраструктура, да се осъществява непрекъснат контрол на железопътната инфраструктура и съоръженията към нея (за временно строителство и експлоатация) и качеството на влаганите материали влагани при повторна употреба, съгласно изискванията на нормативните актове, касаещи поддържането на железния път.
