ОКОНЧАТЕЛЕН ДОКЛАД

разследване на авиационно произшествие, реализирано на 24.08.2014 г. с автожир, регистрационни знаци LZ-GYR, експлоатиран от пилот собственик, при изпълнение на полет в района на бивше военно летище „Крайници“, край град Сапарева Баня, област Кюстендил

19 март 2015 г.

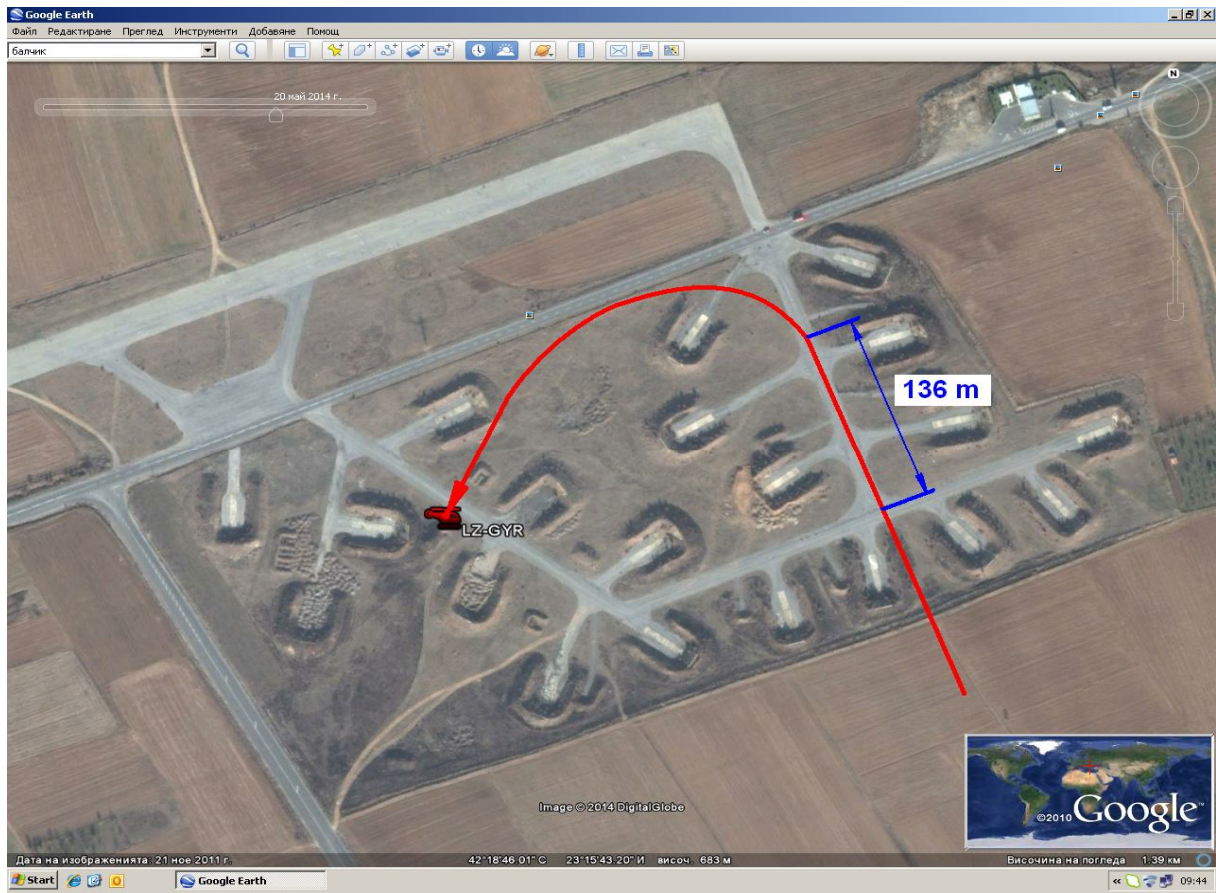
Фиг. 1.

Излитането е от ПИК на летището в посока запад. След около 25 минутен полет над района, КВС прави подход за кацане, като решава да кацне не на ПИК от която е излетял, тъй като към момента на ПИК, се провеждат автомобилни състезания, а на пътека за рулиране към нея. Траекторията на движението на ВС при подхода за кацане на рульожката и последвалото простартиране със завой наляво непосредствено преди удара в земната повърхност, е показана на фиг.1 от Приложение 1. По думите на командира подходът е срещу вятъра.

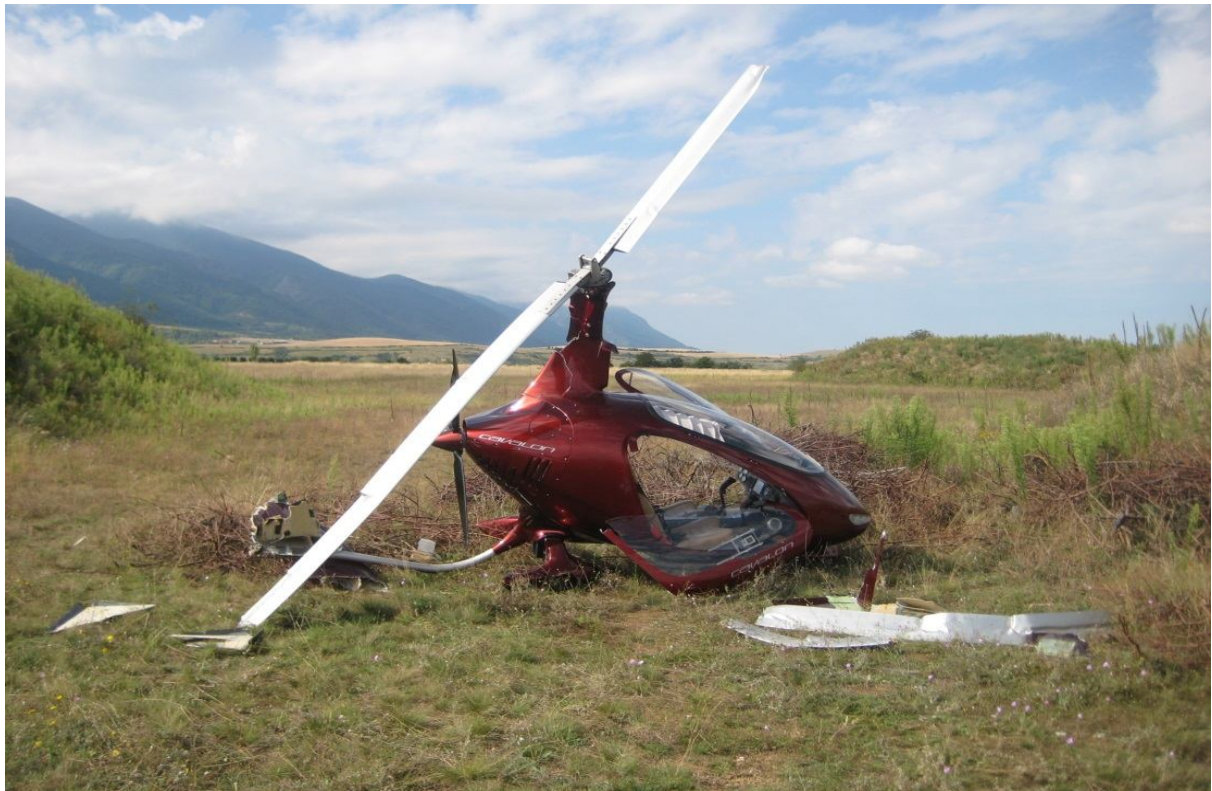
Фиг. 2.

На мястото на авиационното произшествие, инспектори от СЗРАС извършват оглед и документиране на повредите на ВС. Общ вид на автожира от мястото на реализиране на авиационното произшествие е показан на фиг. 2 от Приложение № 1.

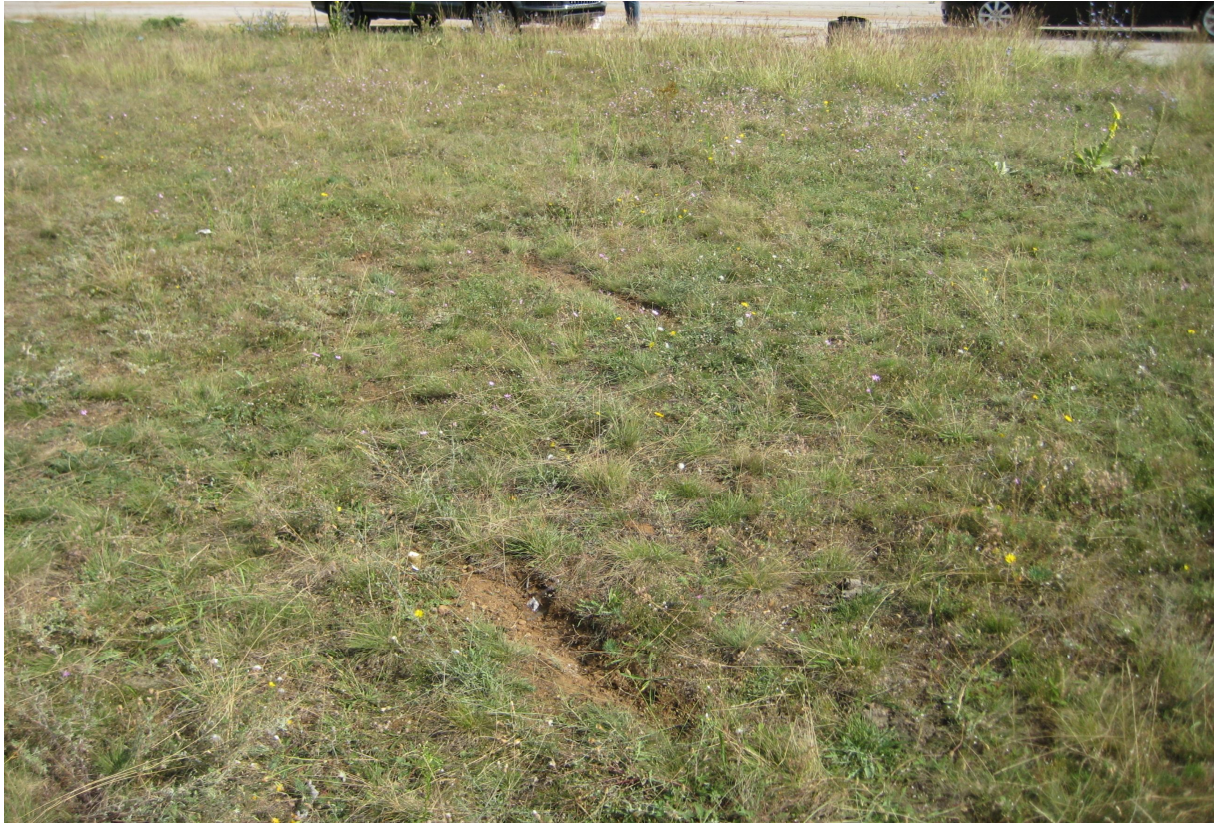
Фиг. 3.

Ясно забележими следи от удар на лопати на витло в земната повърхност непосредствено до ВС. (фиг.3 от Приложение №1).

В дясно от автожира в североизточно направление, на 11,9 m е забелязана първа следа от съприкосновение на лопата на носещото витло в земната повърхност. В посока към кабината на автожира, по земята се виждат още пет следи с различни широчини и дължини, причинени от удари на лопати на носещото и тласкащо витла. Снимка на следите е показана на фиг. 3 от Приложение № 1.

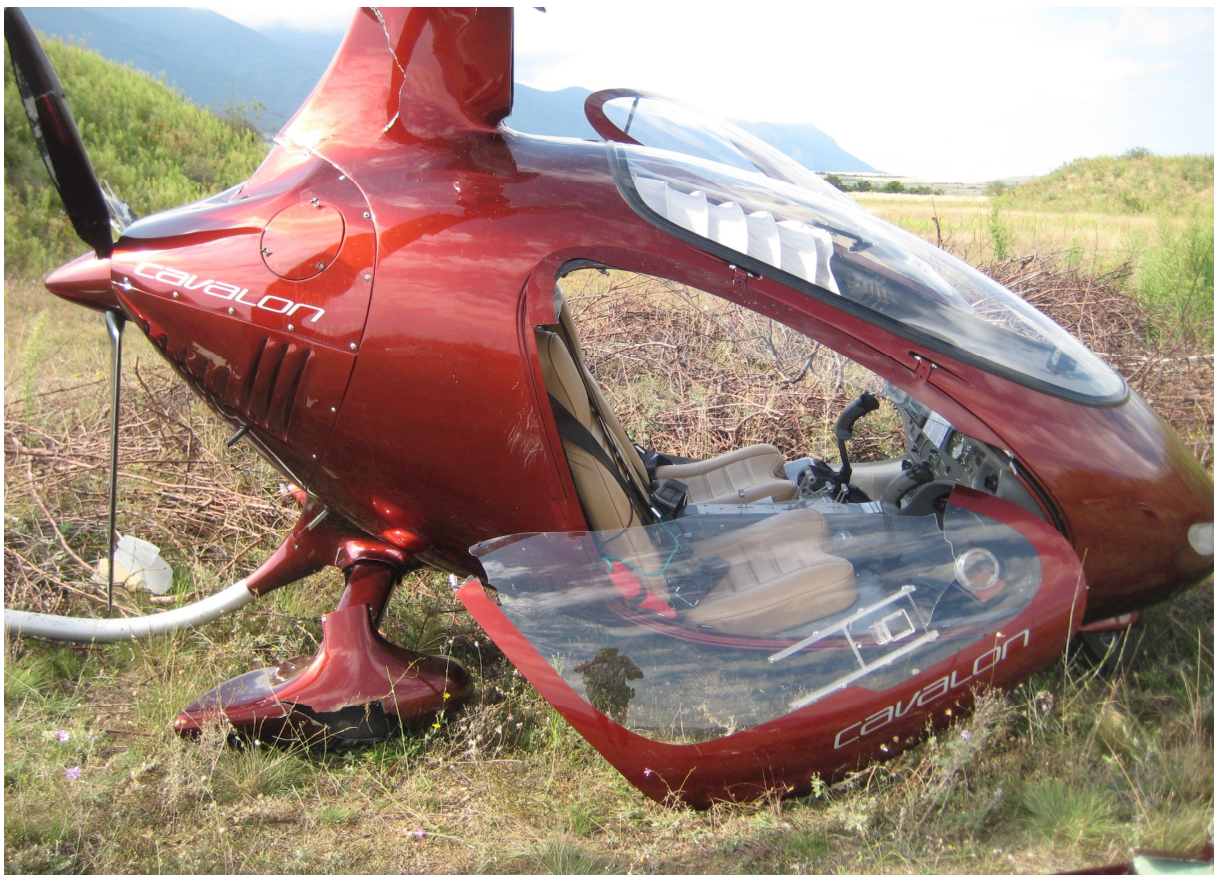
Фиг. 4

Пречупени горната половина на рамката на дясна врата с част от стъкло и следи от триене върху дясната външна страна на кабината (фиг.4 от Приложение №1).

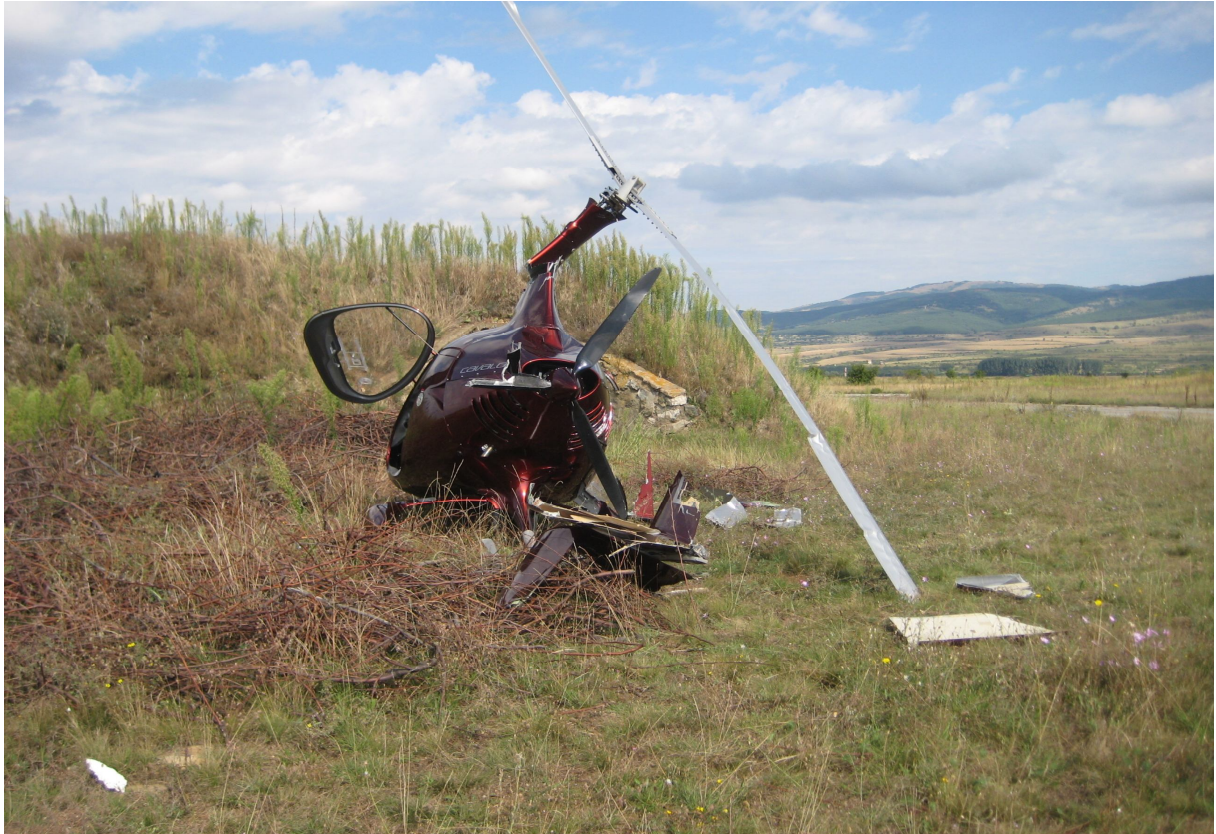
Фиг. 5.

Една от лопатите на тласкащото витлото липсва, а другите две са с частични разрушения, замърсявания и побитости (фиг.5 от Приложение №1).

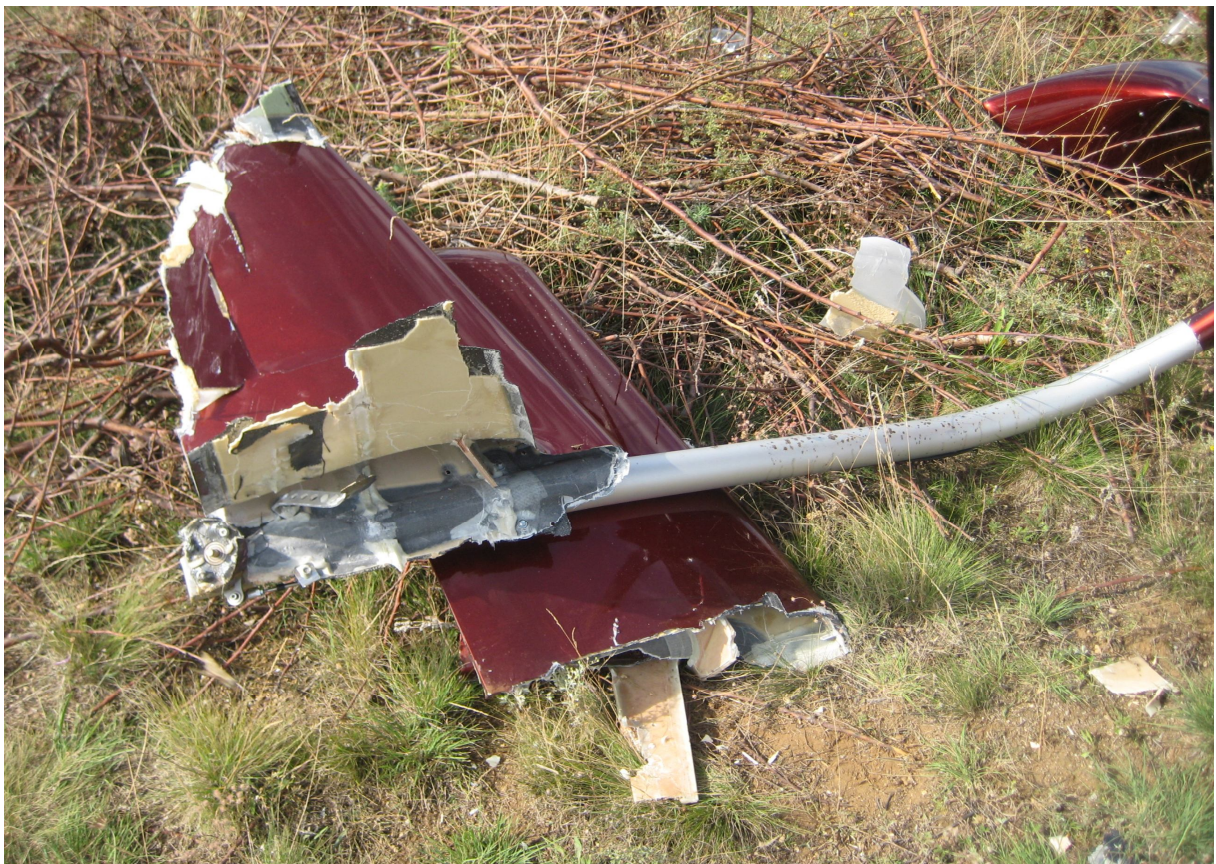
Фиг. 6.

-Опашният стабилизатор е с липсващи обтекаеми плоскости и деформирана носеща тръба (фиг.6 Приложение № 1).

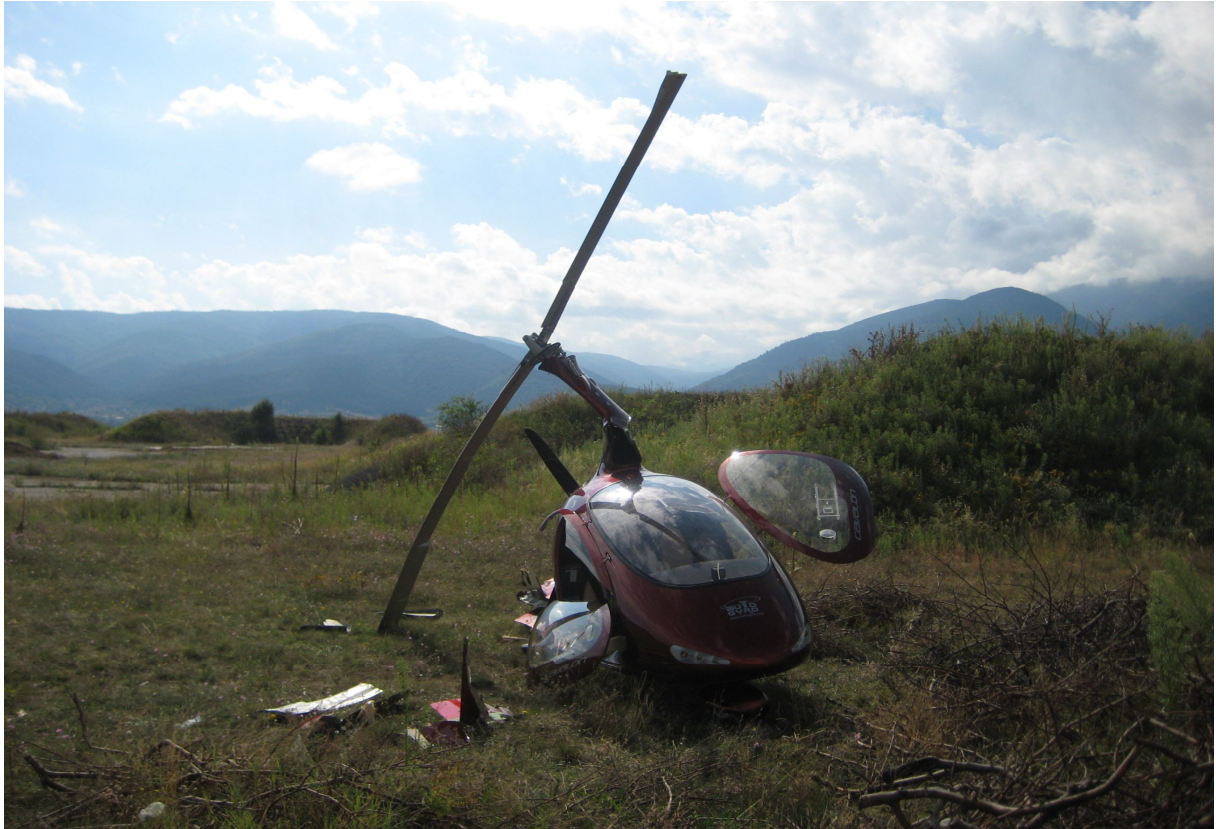
Фиг. 7.

-Части от лопатите на носещото и тласкащото витло, и плоскости от опашния стабилизатор, са разпръснати около ВС. Носещото витло е със силно деформирани и огънати лопати, а части от краищата им са разпръснати край ВС. Външната обшивка на носещата колона на носещото витло е пречупена в средата-(фиг.7 от Приложение № 1).

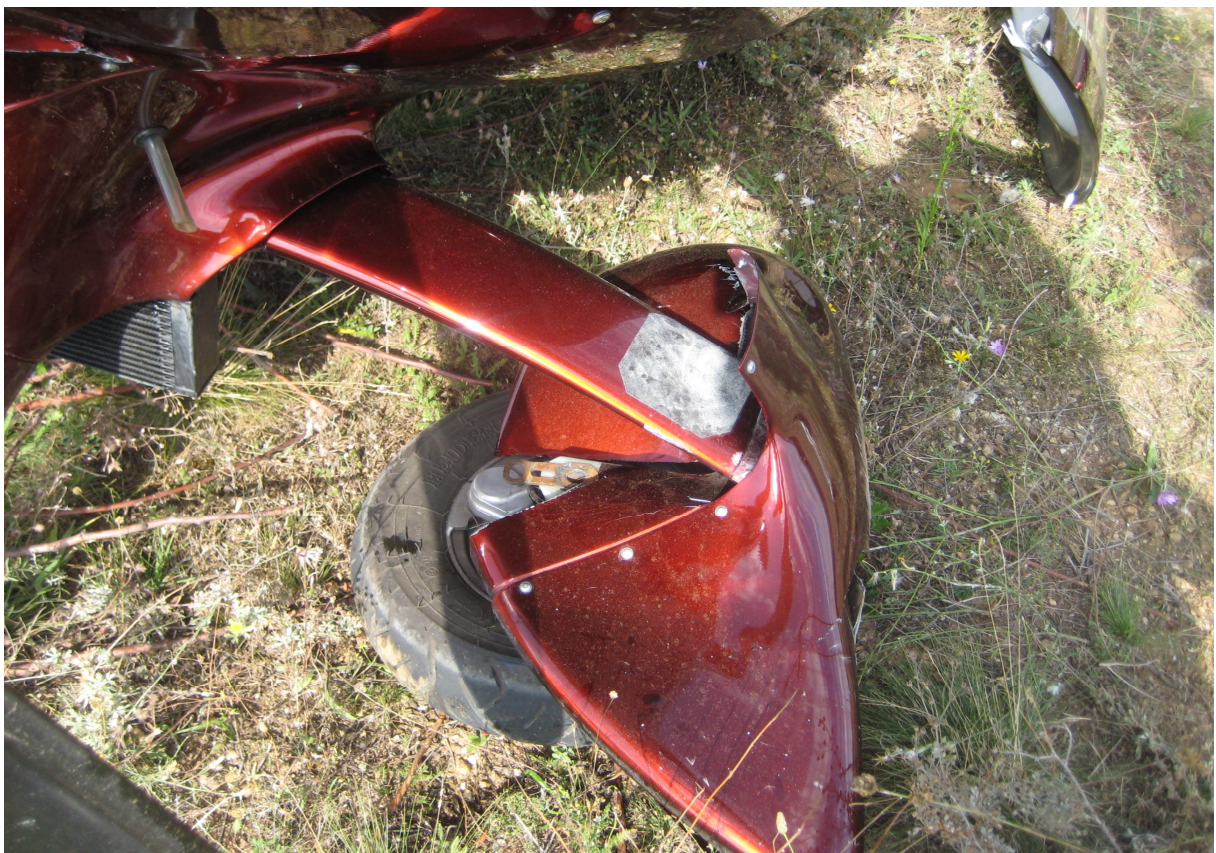
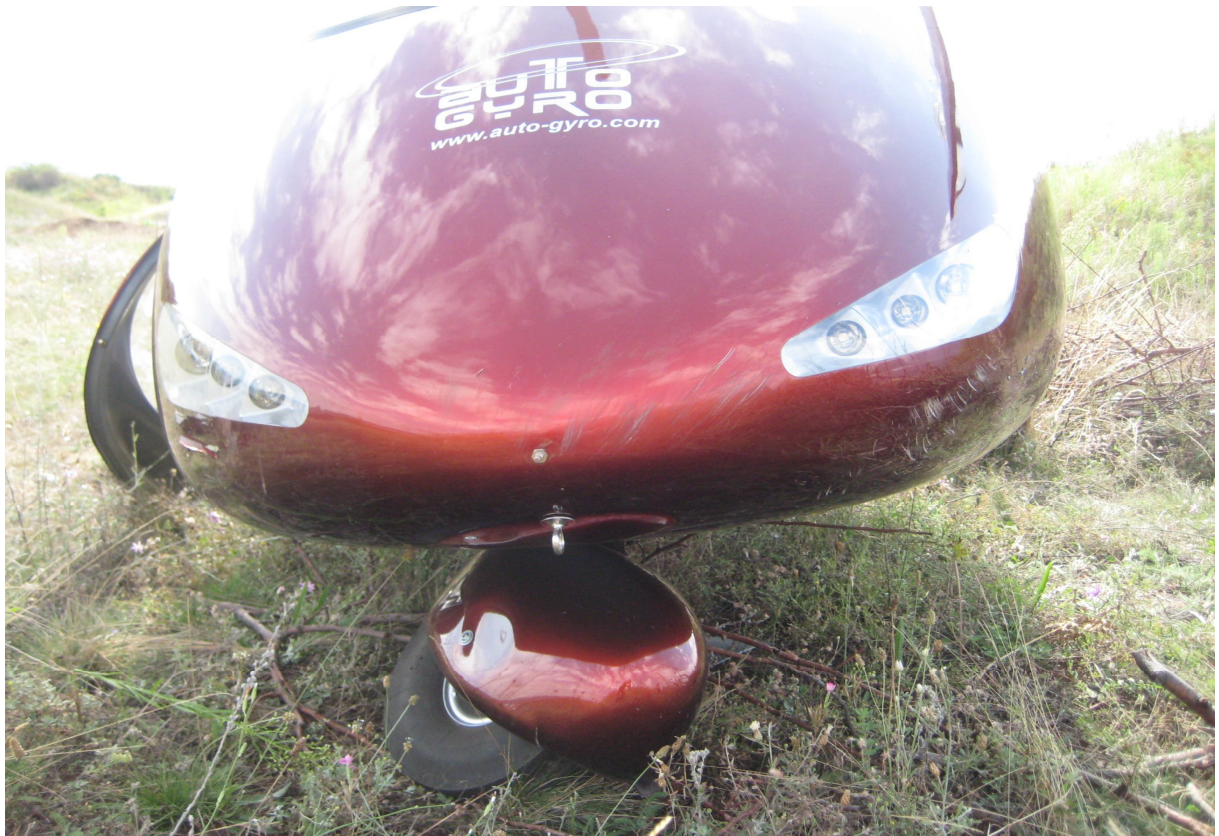
-Дясното колело на основния колесник е пречупено и огънато под тялото на ВС (фиг.8 Приложение № 1). Носовото колело е пречупено надясно и огънато под тялото на автожира (фиг.9 Приложение № 1). Лявото колело на основния колесник е без видими деформации и повреди.

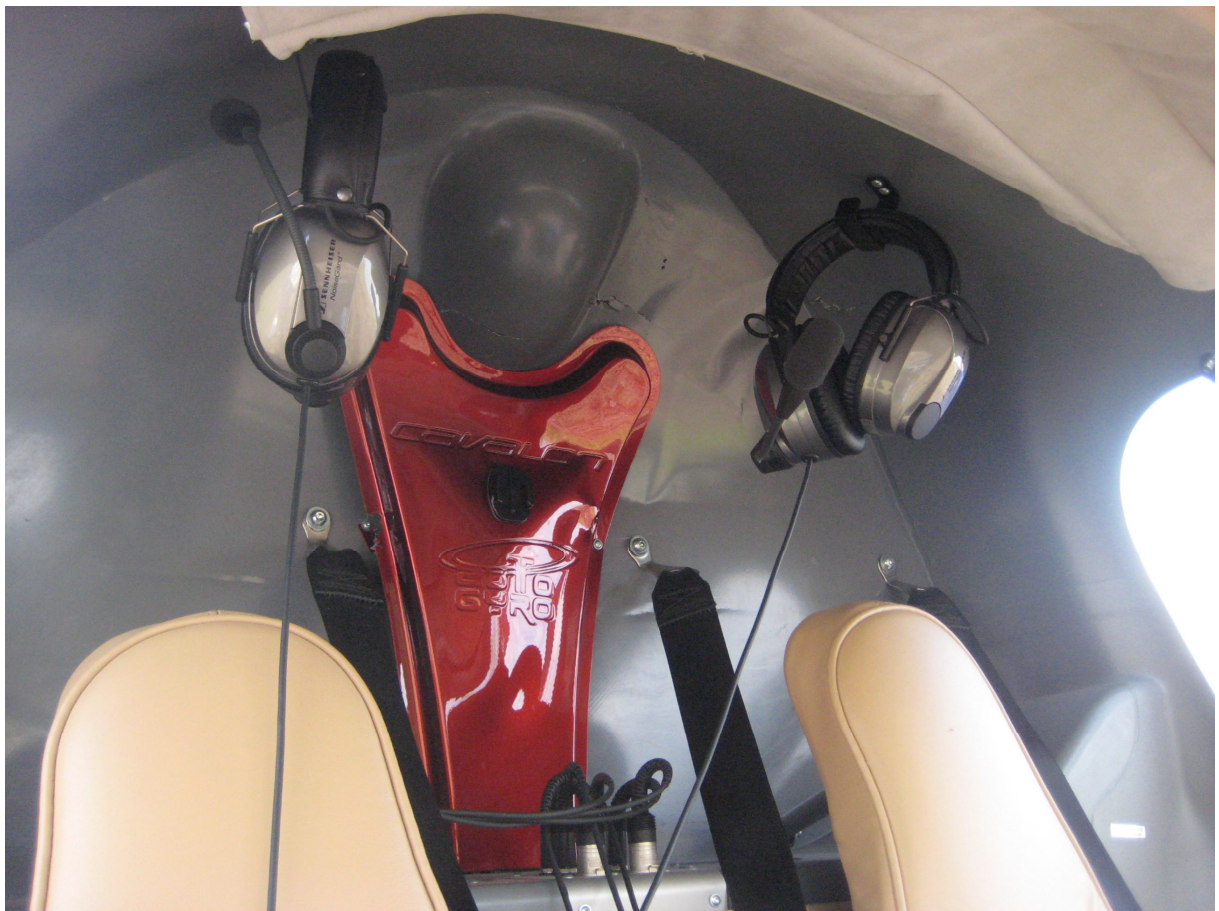
Фиг. 10.

-Задната стена на пилотската кабина е деформирана (фиг.10 Приложение № 1).

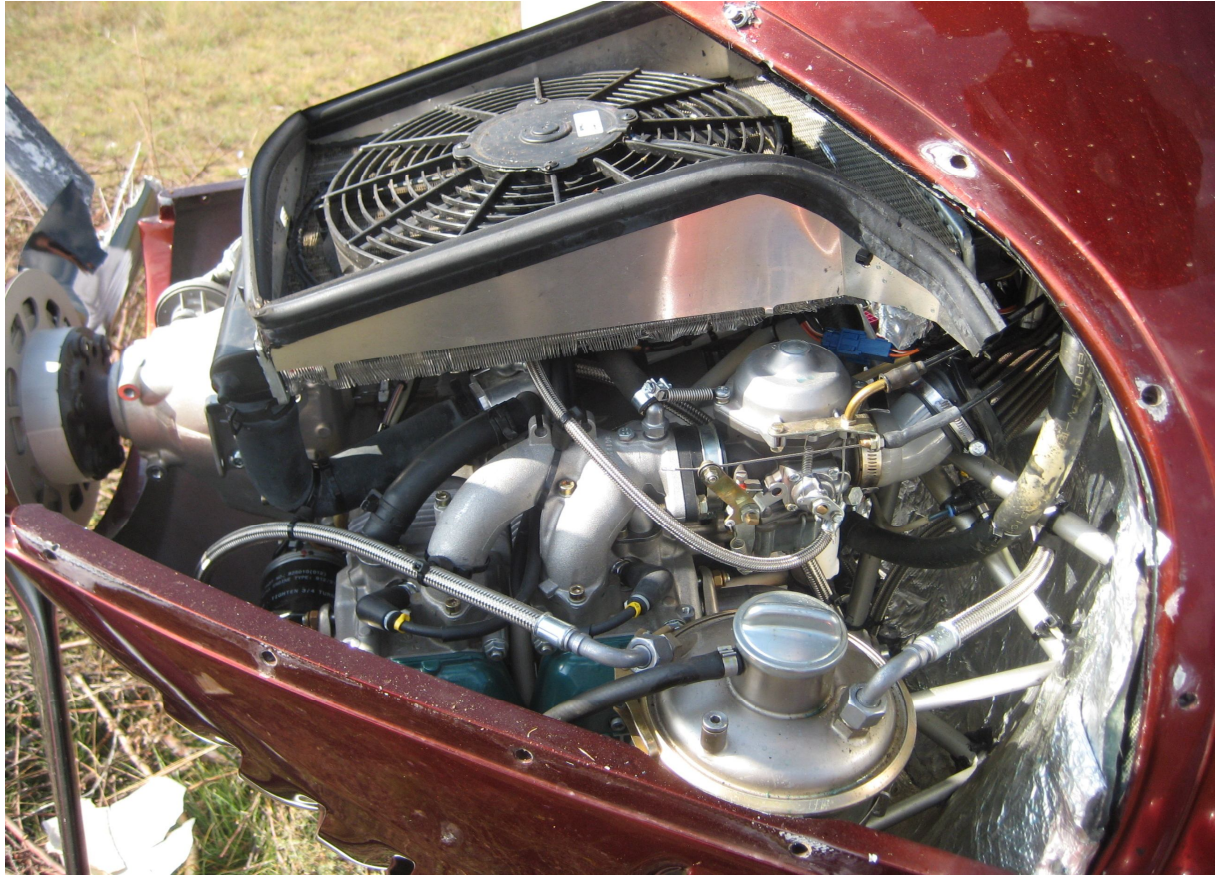
Фиг.11.

-Горният аеродинамичен капак на двигателя е деформиран, но конструктивно цял. Външен вид на двигателя е показан на фиг.11 Приложение № 1. Видими следи от разрушения или липсващи части не са констатирани.

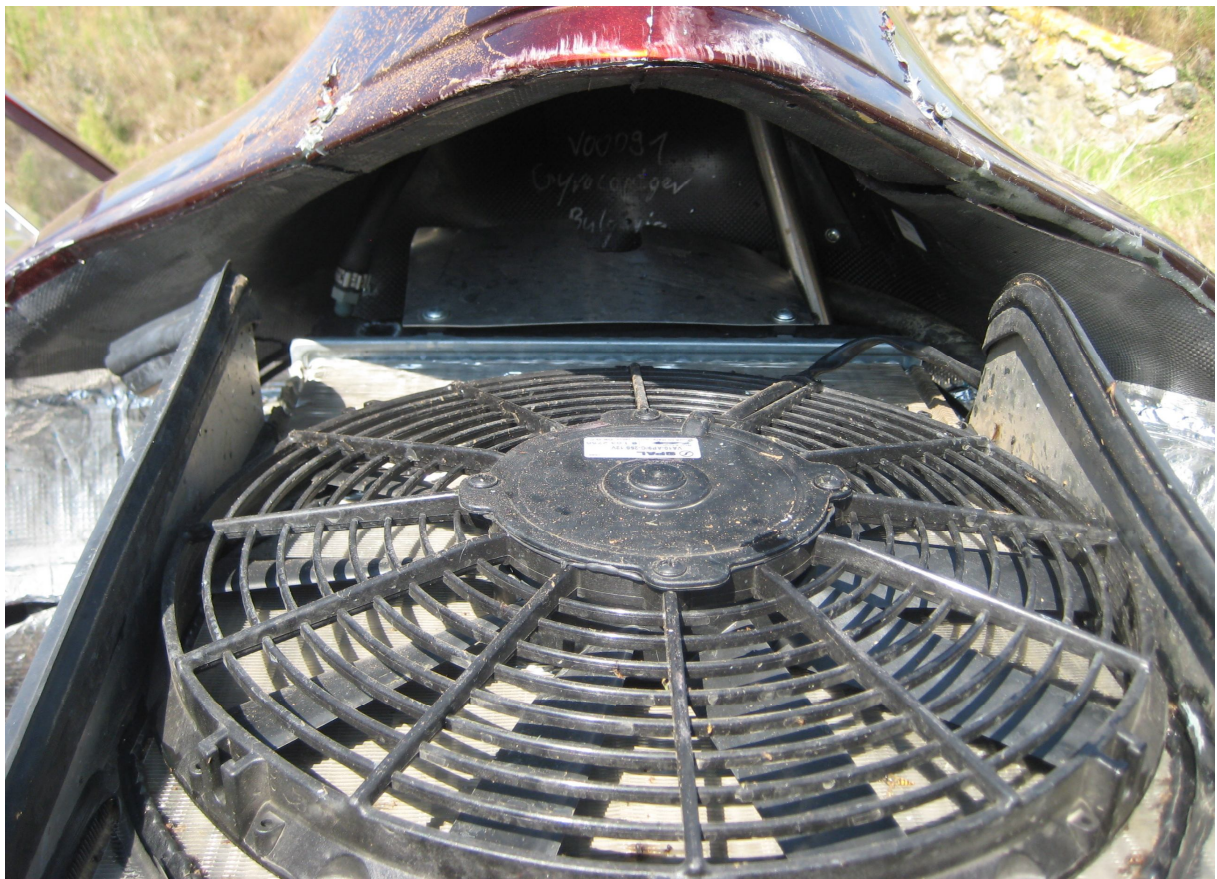
Фиг.12.

-Възлите за прикрепване на въздушния вентилатор над двигателя са разрушени (фиг.12 Приложение № 1).

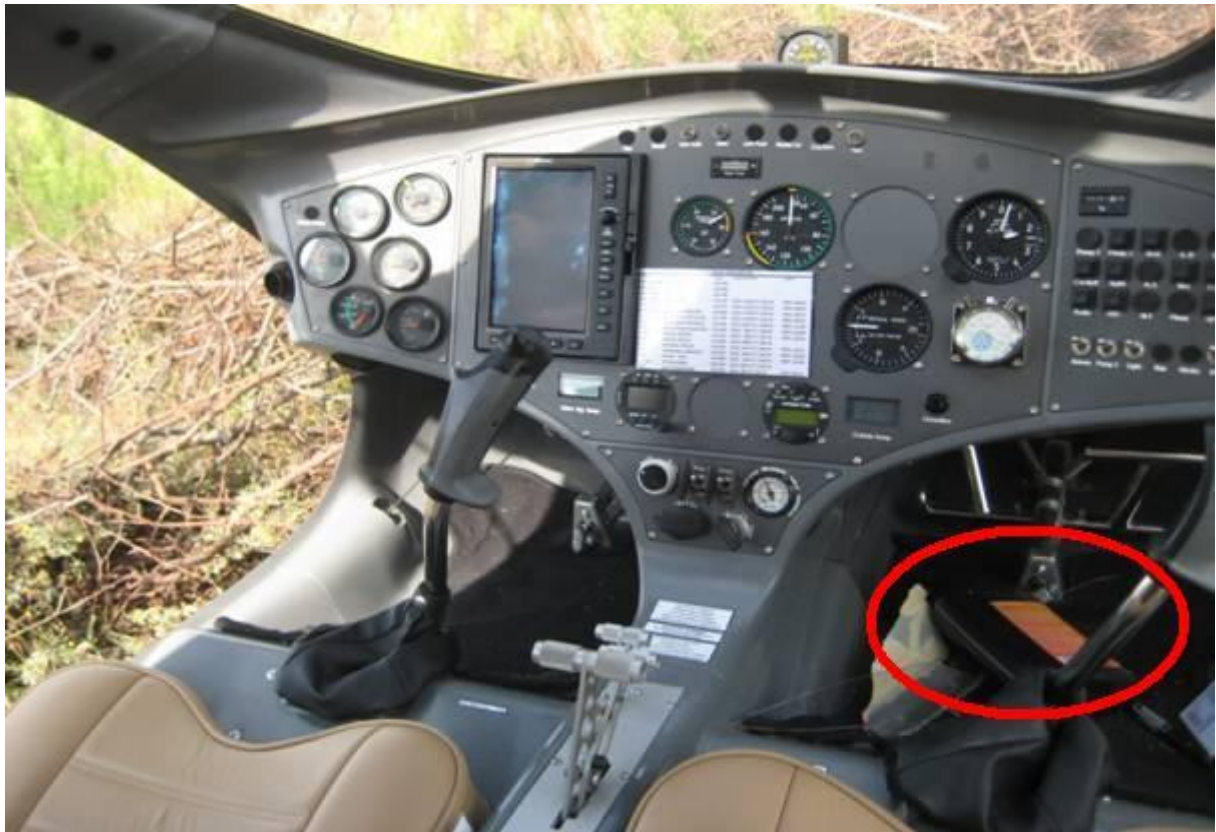
Фиг. 13.

- Общ вид на таблото пред пилотите е показано на фиг.13 от Приложение 1. Магнитният компас в кабината показва 285°. На пода пред дясна седалка се вижда пласмасово шише от масло, което вероятно не е било укрепено по време на полета.
