ОКОНЧАТЕЛЕН ДОКЛАД

разследване на авиационно произшествие, реализирано на 17.07.2014 г. със самолет „Sport Star“, регистрационни знаци LZ-VIA, експлоатиран от организация за обучение „Скай Виктори“ ООД, при изпълнение на учебен полет на летателна площадка Балчик

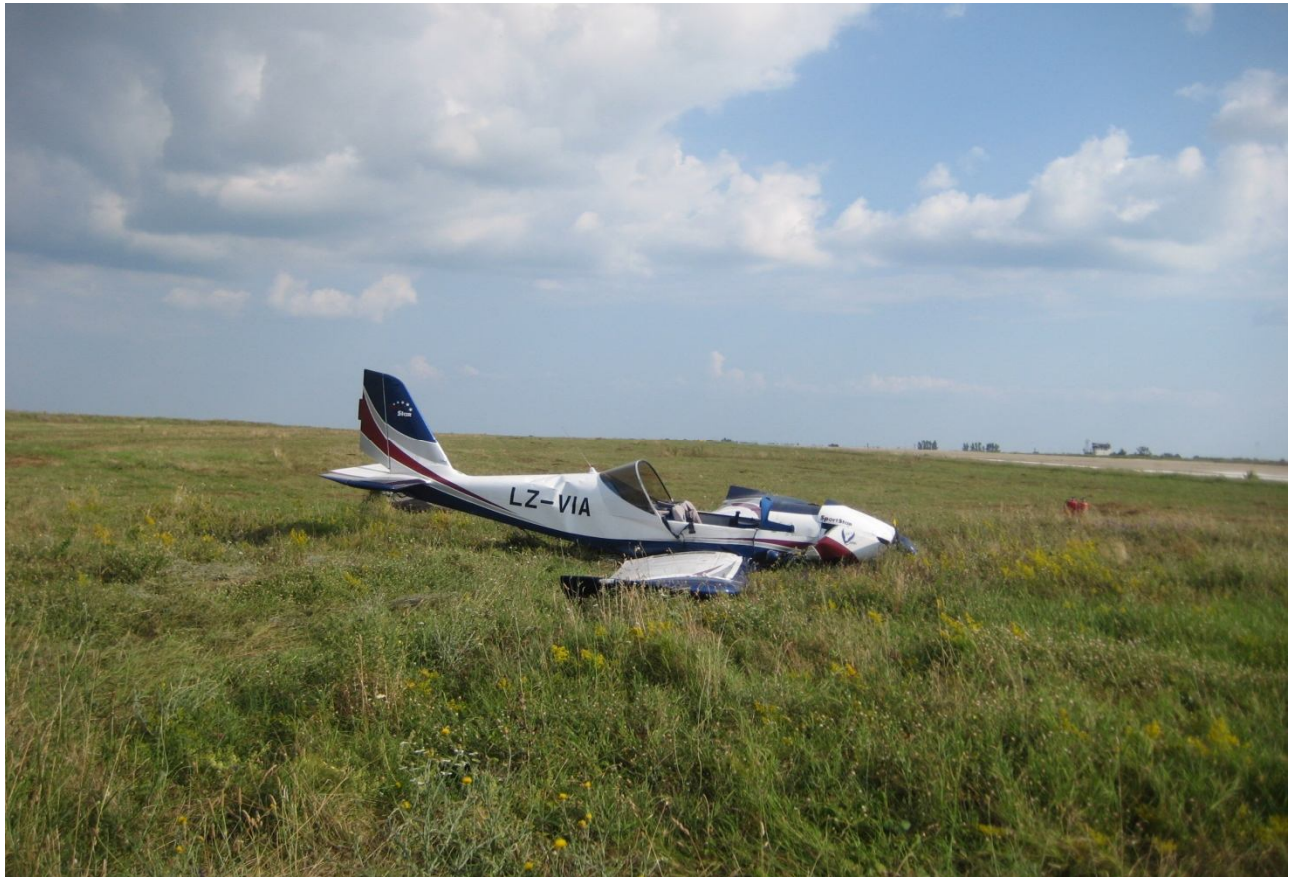
фиг. 1.

Общият изглед на самолета на мястото на произшествието е показан на фиг. 1 от Приложение 1.

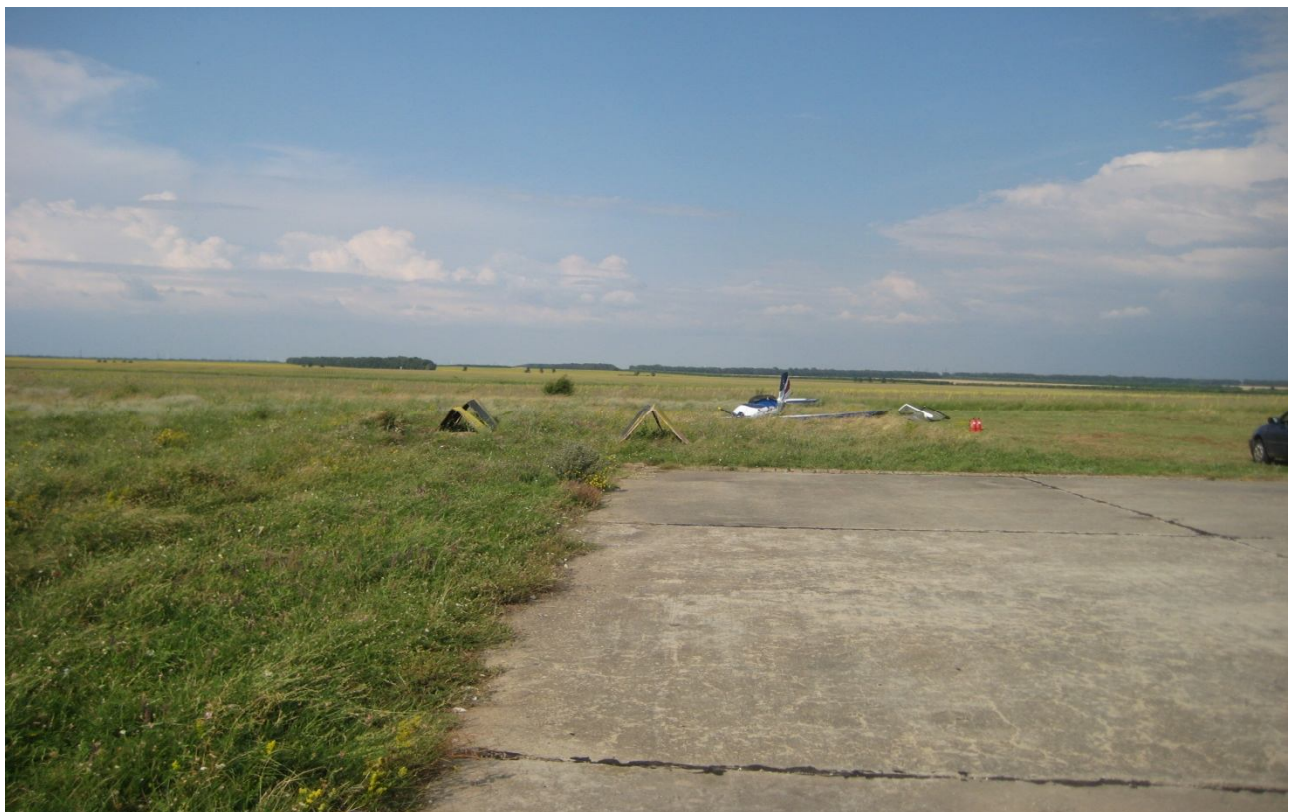
фиг. 2.

Местоположението на самолета е на 23 метра в ляво и успоредно на прага на ПИК 16. При огледа на мястото на събитието за начална точка на измерване бе приет левия ъгъл в началото на бетонното покритие на ПИК 16 с координати N 43.26.053 и E 028.10.30.7 (фиг.2 от Приложение 1).

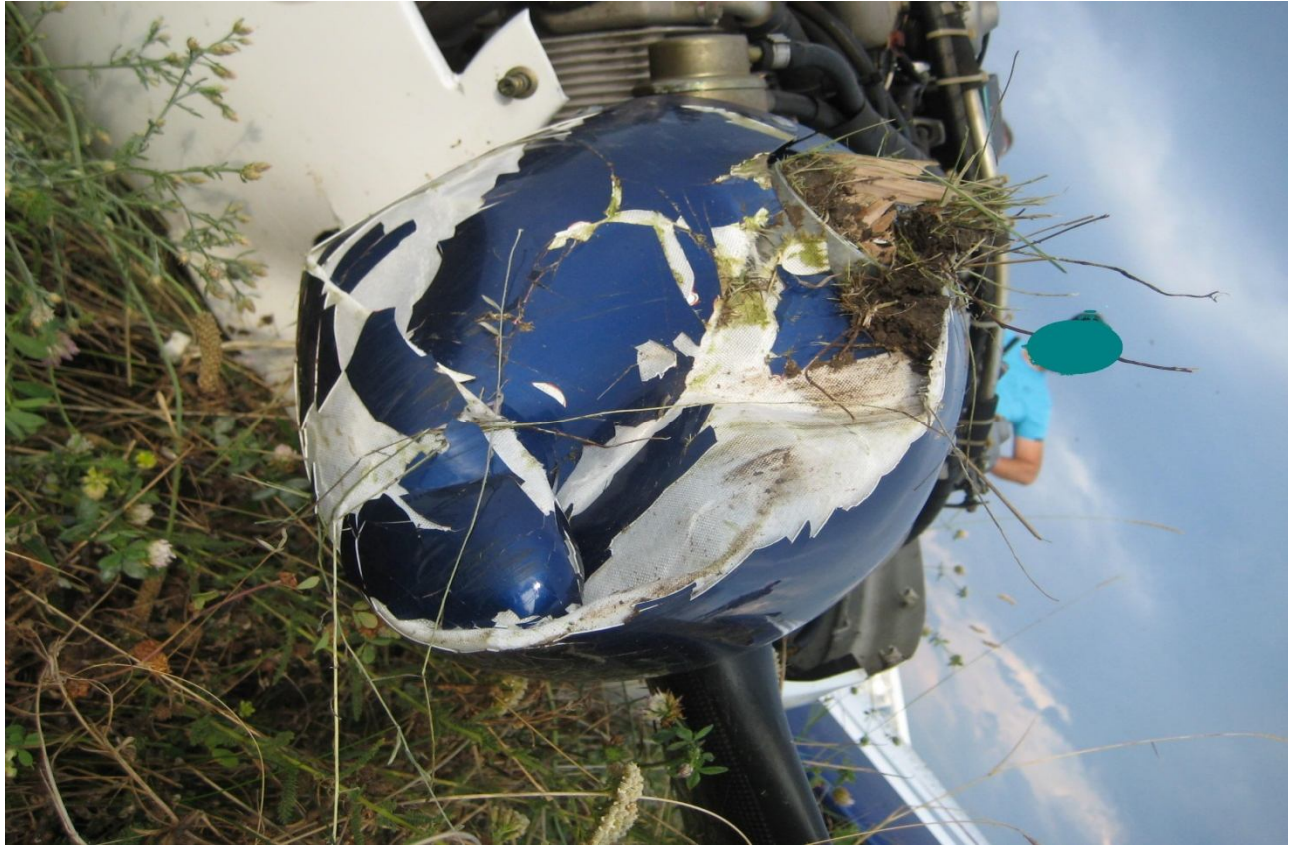
фиг. 3.

- Витлото е с една лопата, а останалите две са разрушени. Обтекателят на главата на витлото е деформиран. (фиг.3 от Приложение 1).

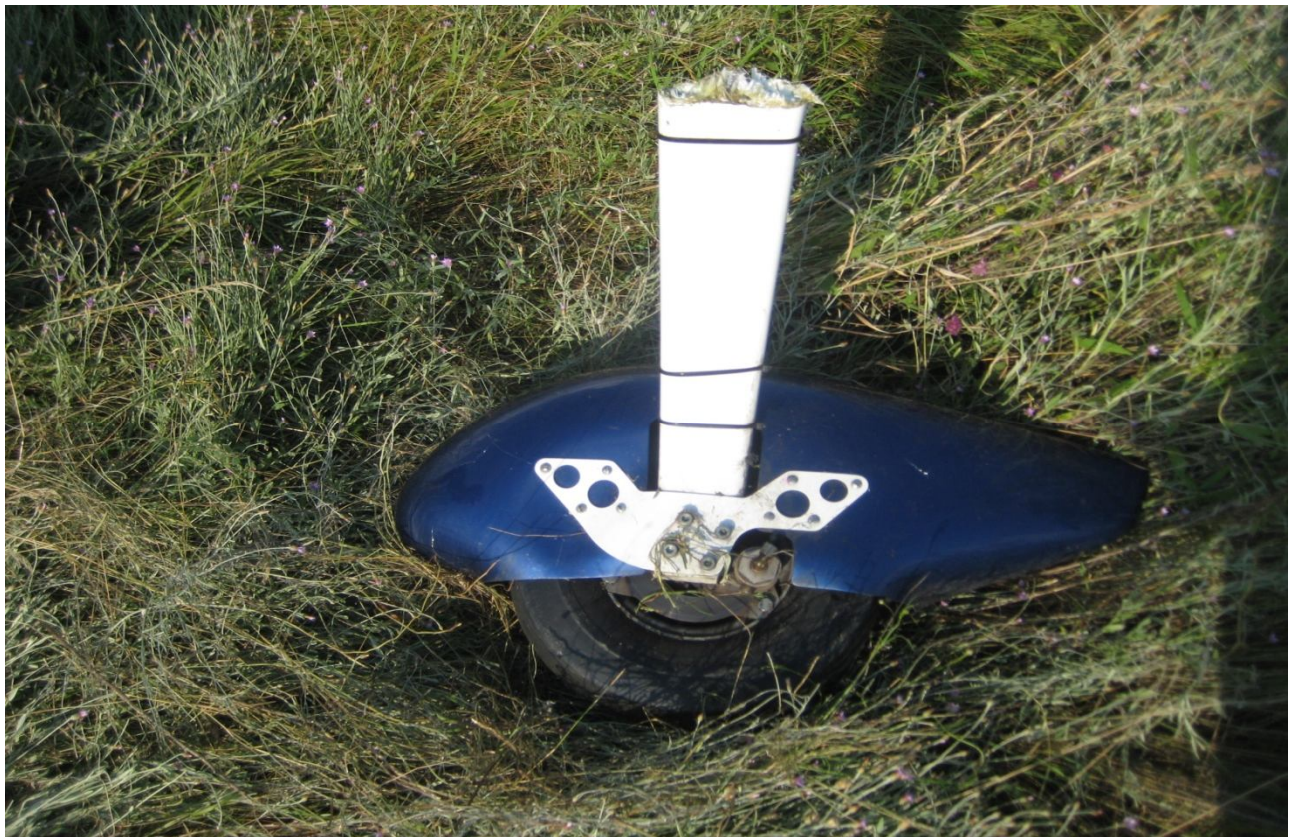
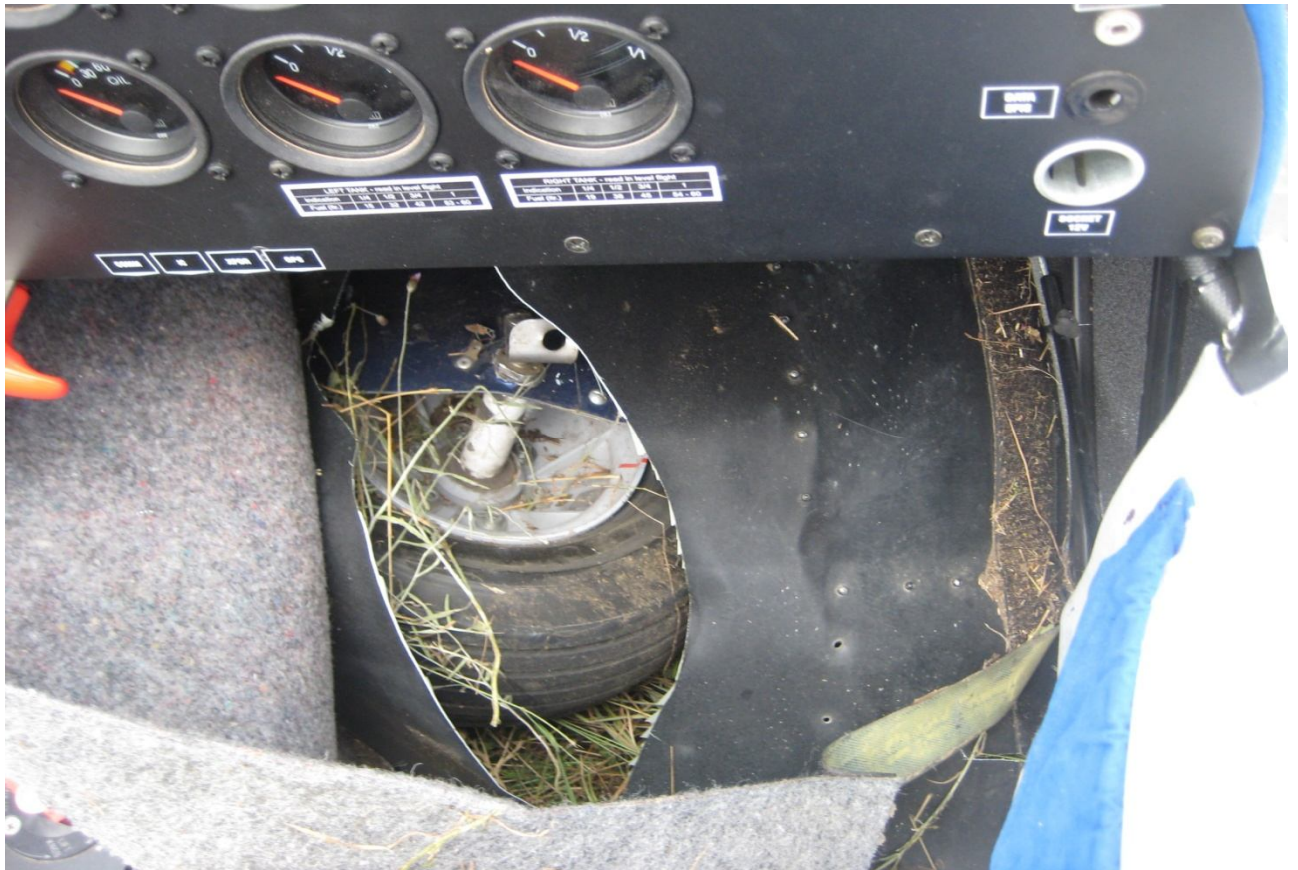
- Лявата и дясна основни стойки на колесника са отделени от самолета, а носовата е огъната назад и надясно под тялото на самолета. (фиг.4 и фиг. 5 от Приложение 1).
- Тялото на самолета е с деформации и разкъсвания на обшивката в предната, средната и опашна част (фиг.6 и фиг.7 от Приложение 1).
- Дясното (фиг.8 от Приложение 1). и лявото (фиг.9 от Приложение 1) полукрила на самолета са огънати в основната и средната си част леко нагоре, частично отделени в свързването към тялото и с множество огъвания по атакуващия ръб.
- Вертикалният стабилизатор на ВС е с деформация в долната предна част (фиг.10 от Приложение 1).
- Връзката за управление на кормилата от щурвала и педалите беше блокирана в деформирания участък под пода на пилотската кабина.
- Обтекателят на двигателя в долната си част е деформиран и с разкъсвания.

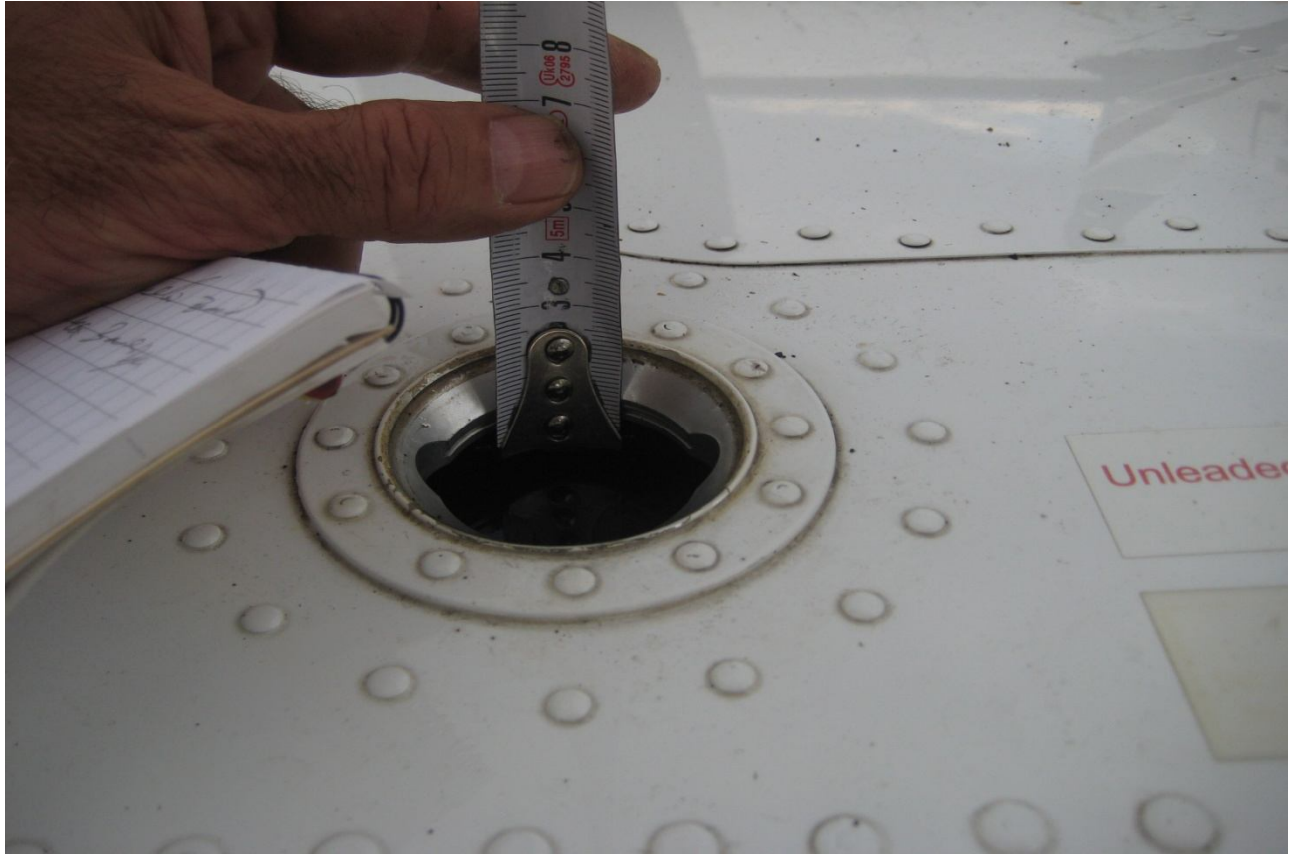
фиг. 11.

На мястото на събитието събитието, разследващите инспектори установиха, че резервоарите на самолета са почти запълнени с бензин, равняващ се на 115 l. (фиг.11 Приложение 1). При визуалната проба на бензина не се установи видимо замърсяване, а цвета на горивото отговаряше на цвета на автомобилен А95.

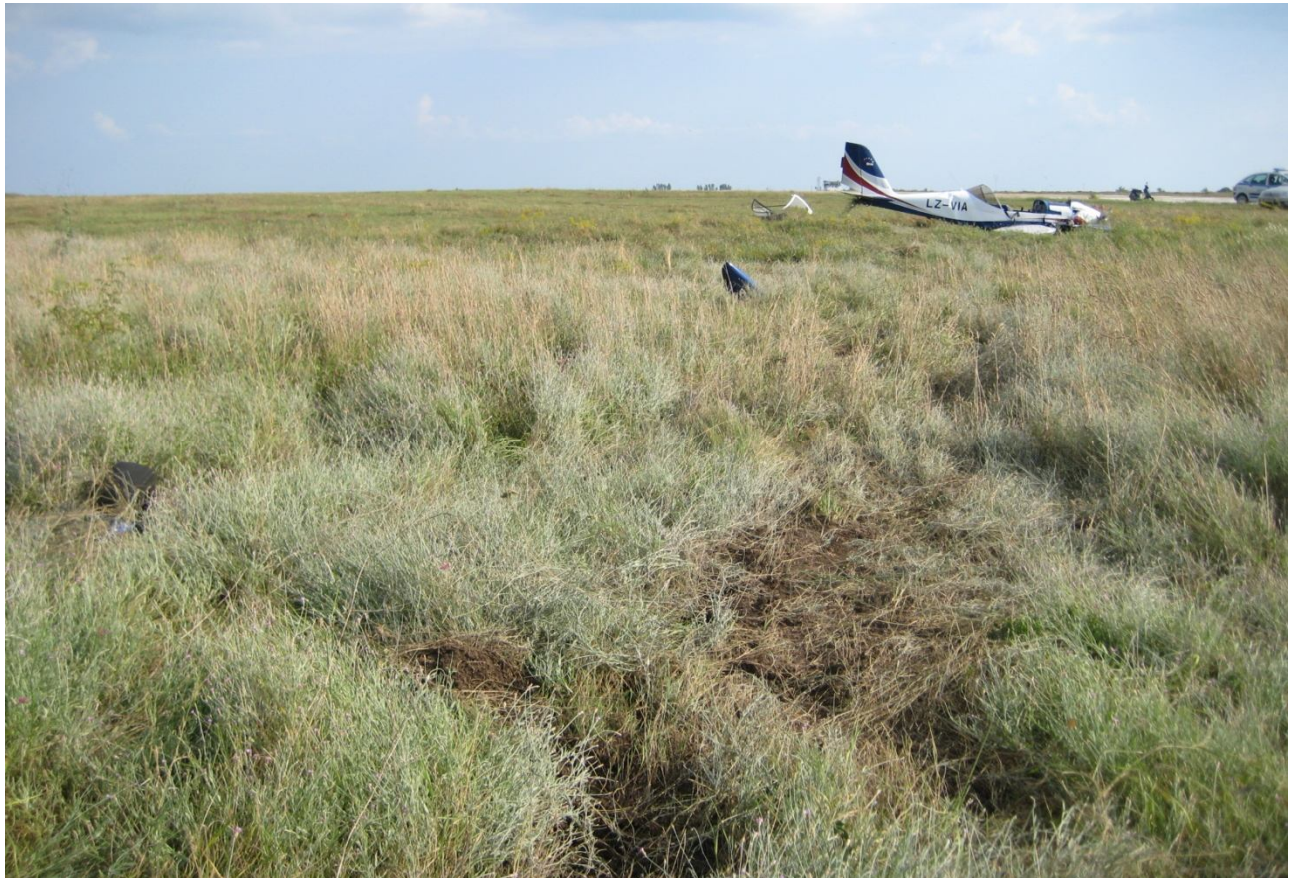
фиг. 12.

и земята, оставени от самолета, както и части от конструкцията му. (фиг.12, Приложение 1). Първоначалната следа в земята започва на 37,2 m от мястото на окончателно спиране на ВС, в курс 160⁰, В тази следа бяха намерени елементи от конструкцията на ВС, с направление и последователност към него както следва:

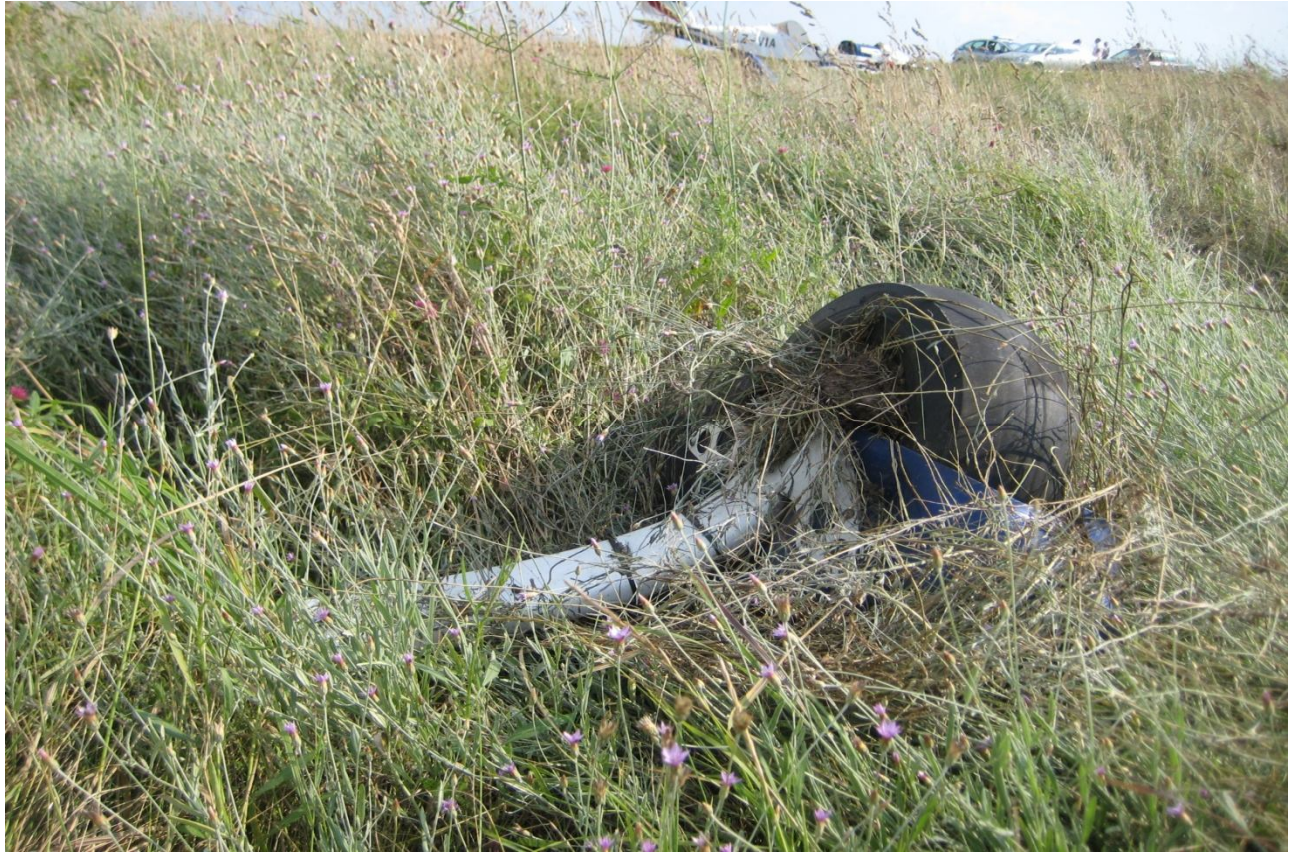
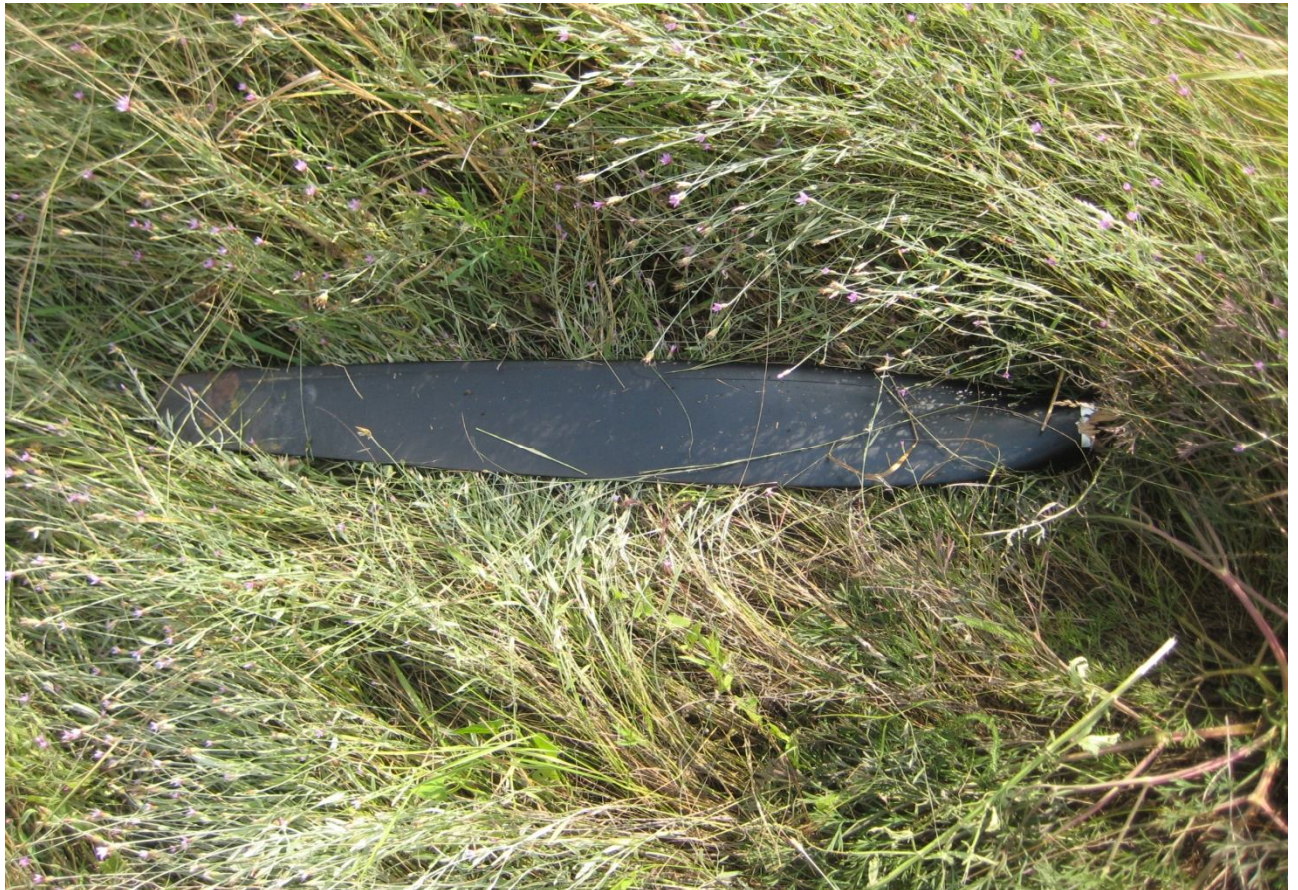
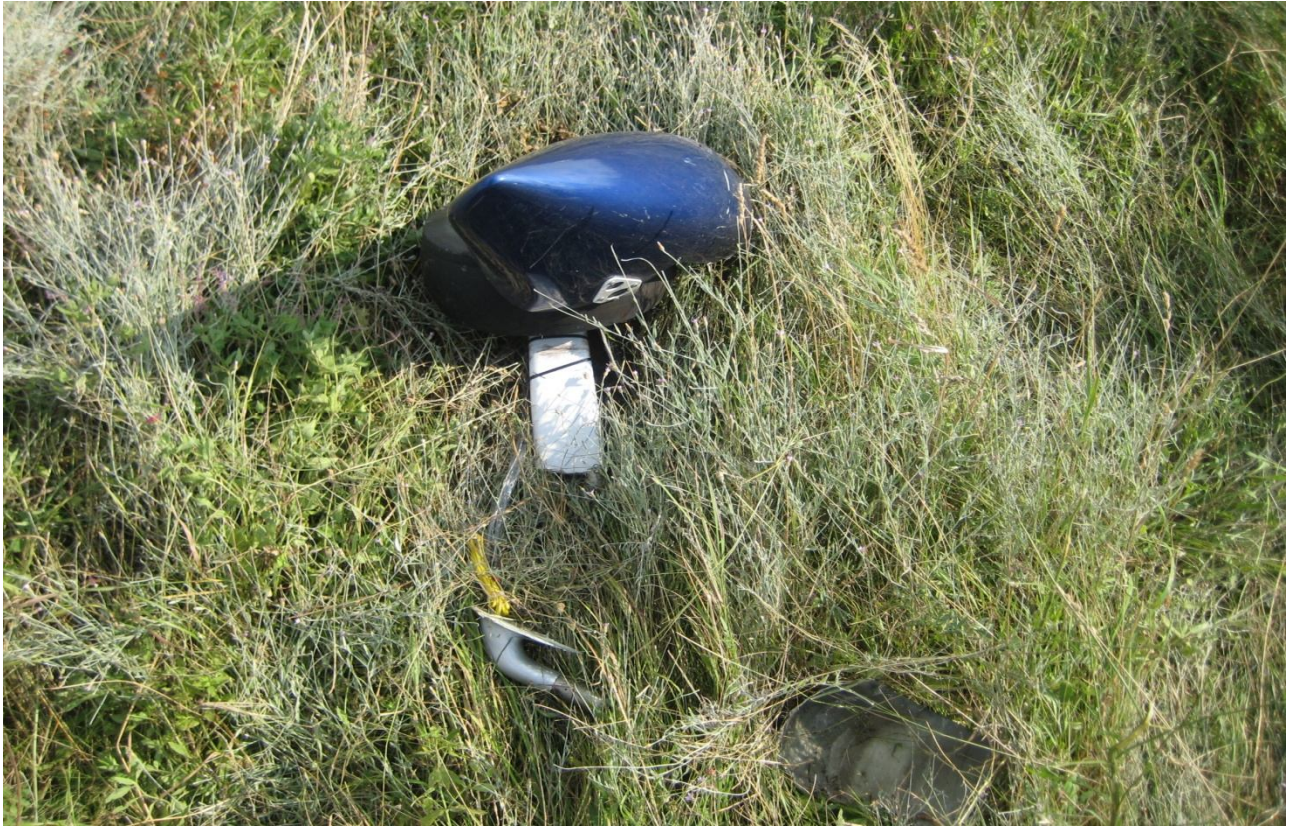
- десен основен колесник с джанта и гума (фиг. 13 от Приложение 1);
- лопати от витлото на двигателя-2 броя (фиг. 14 от Приложение 1);
- корпус на фара на ВС;
- тръба на Пито;
- ляв основен колесник с джанта и гума (фиг.15 от Приложение 1).

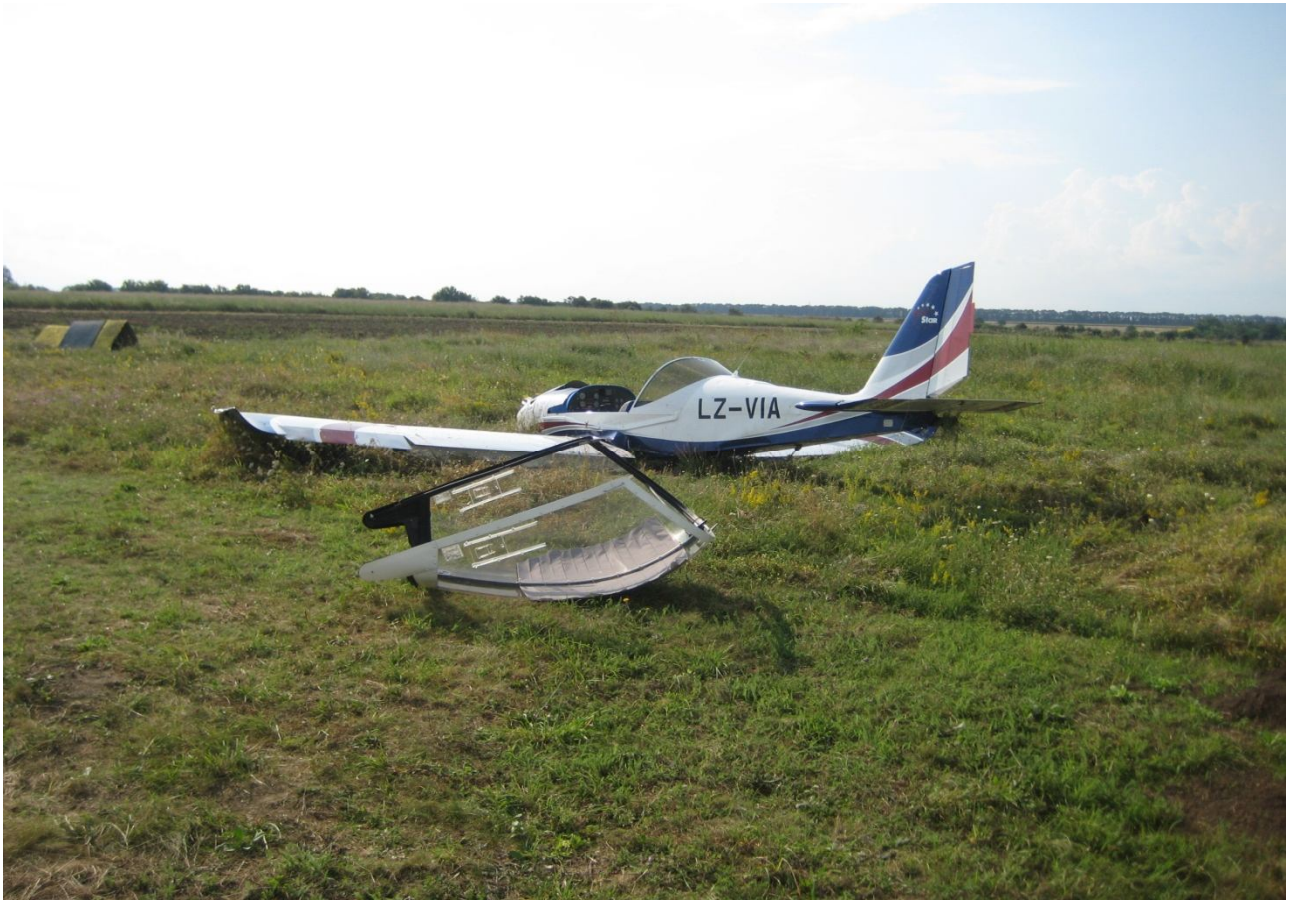
фиг.16.

В противоположната страна на самолета, в ляво и 3 m зад хоризонталното му кормило, на земята се намираще капака на пилотската кабина (фиг.16 от Приложение 1).

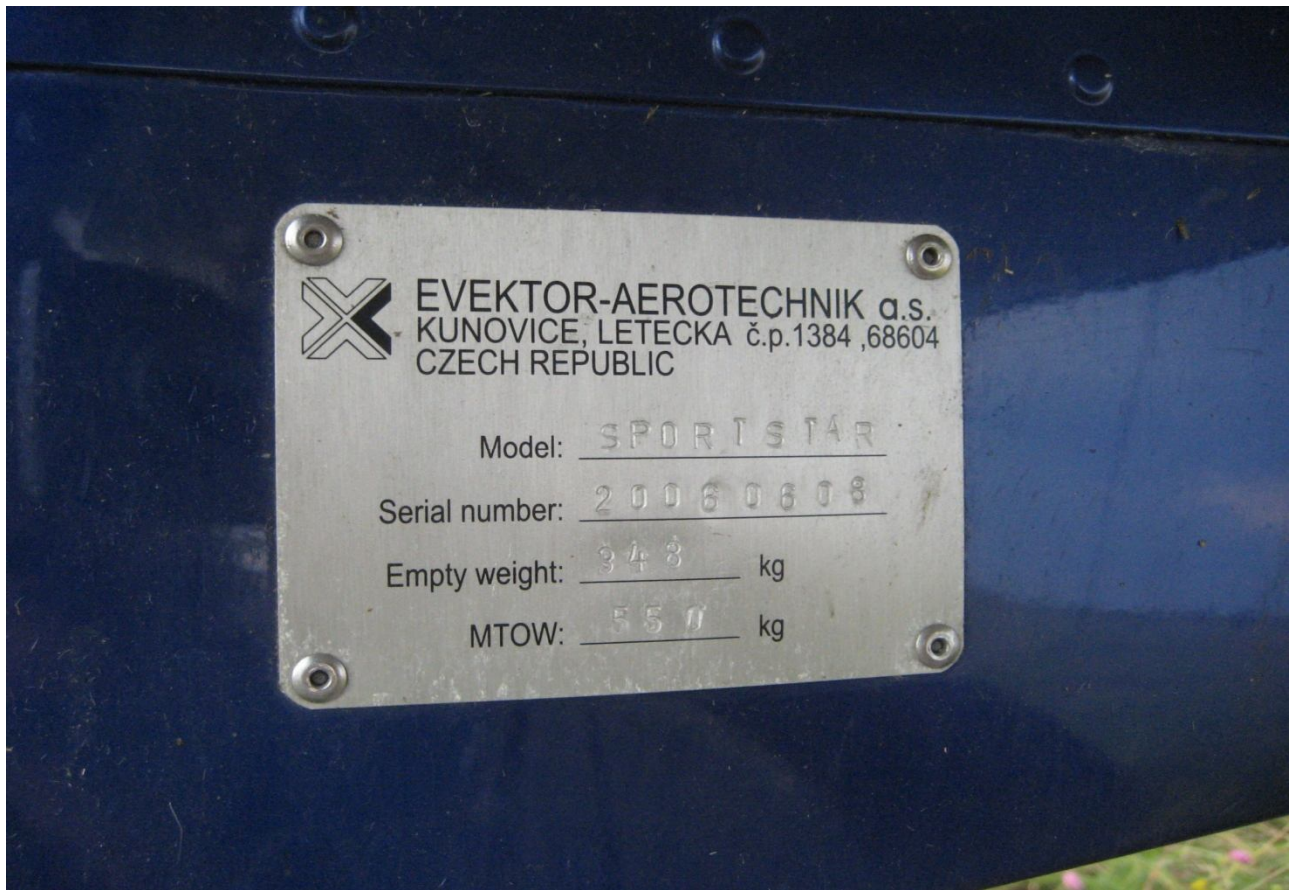
фиг.17.

На тялото на ВС имаше занитена метална пластина, указваща производителя, модела, серийният номер и масата на празен и максимално натоварен самолет. (фиг.17 от Приложение 1).

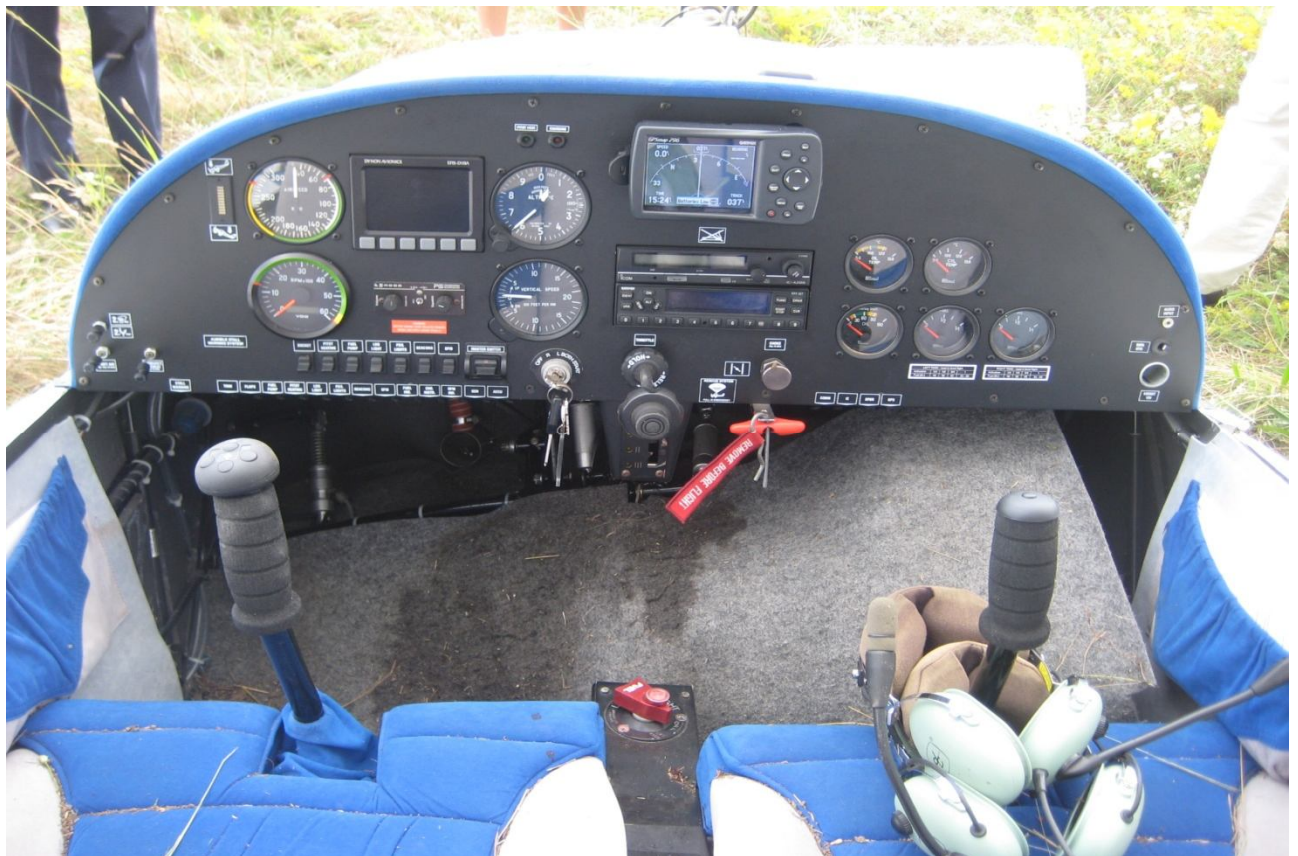
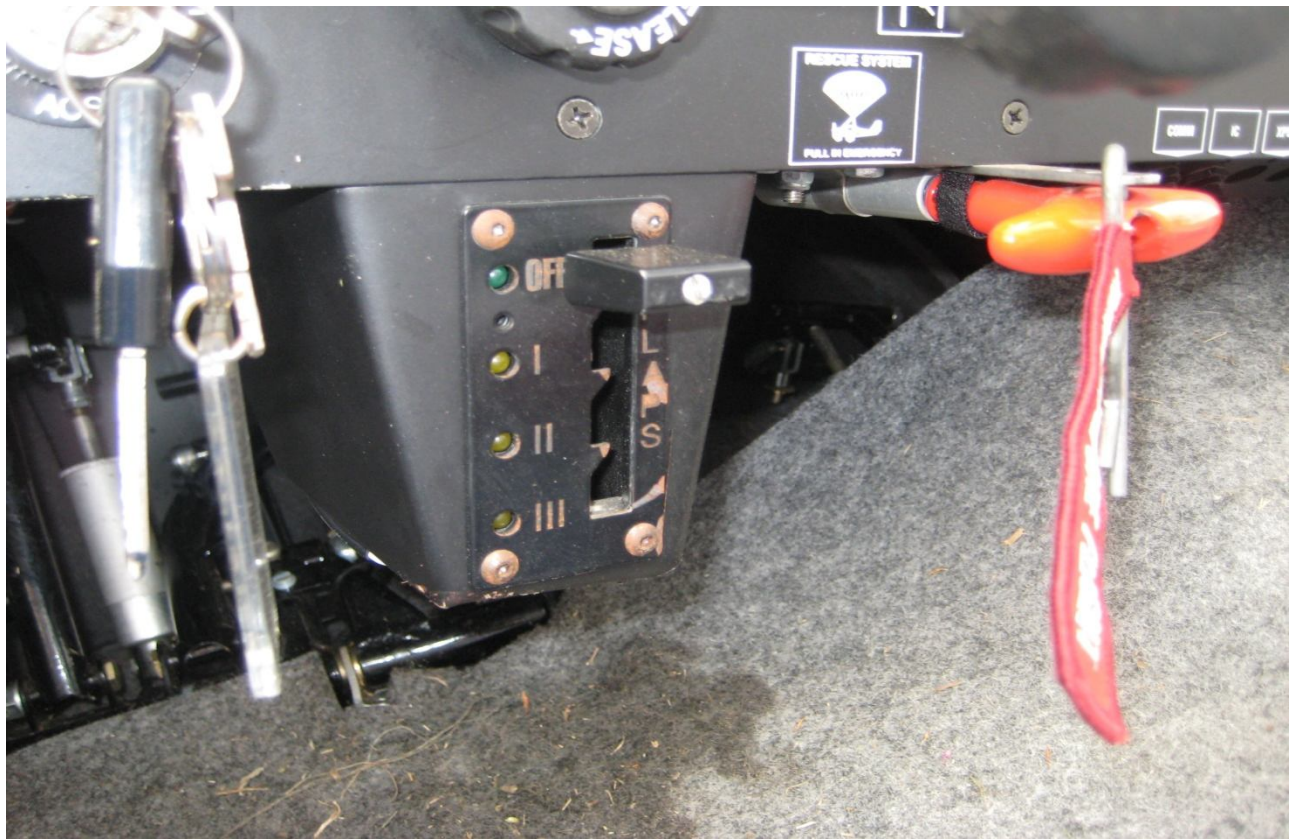
Общ вид на приборното табло непосредствено след произшествието е показан на фиг.18 от Приложение 1. Позицията на ръчката за управление на задкрилките е показана на фиг.19 от Приложение 1.

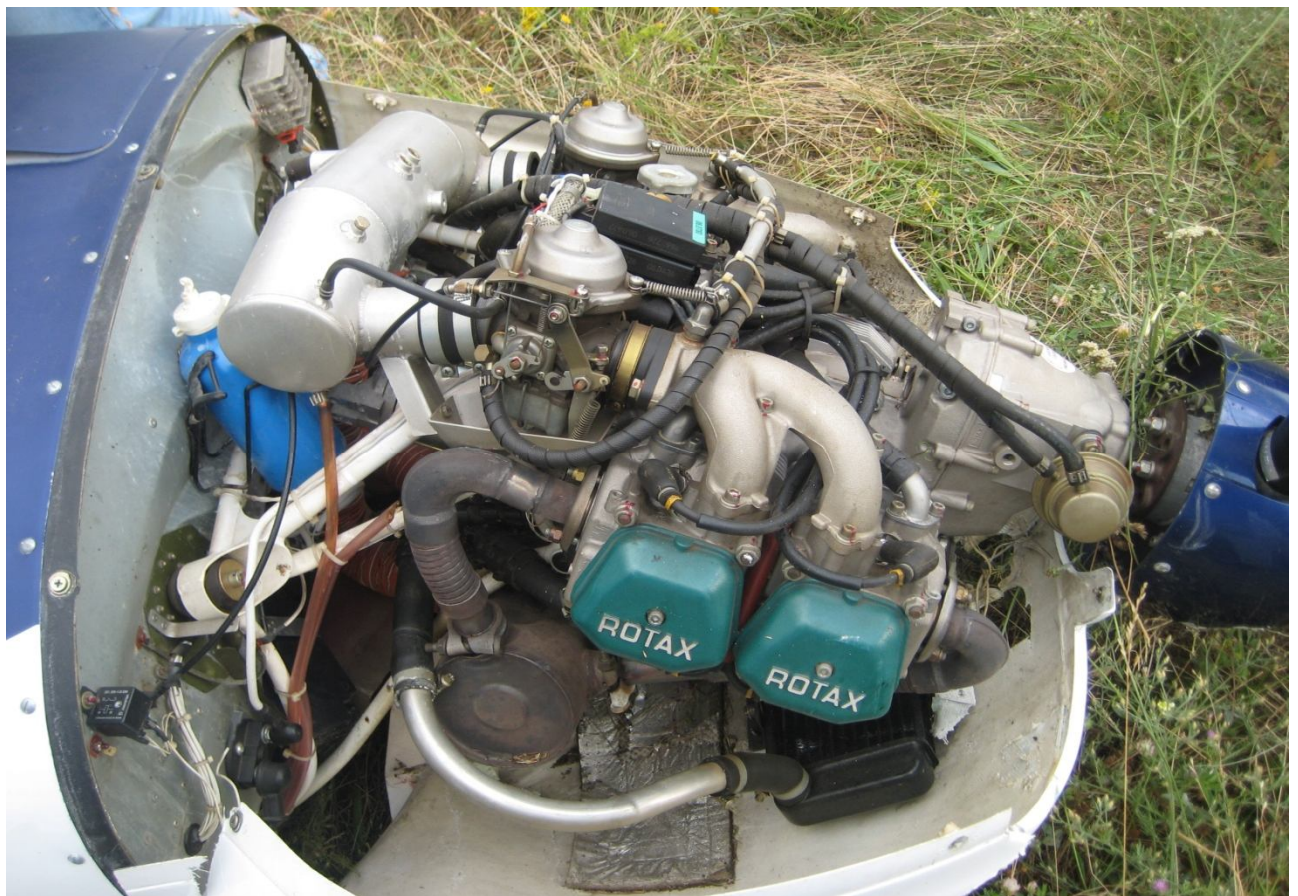
фиг.20.

На мястото на събитието, беше извършен външен оглед на двигателя (фиг.20 от Приложение 1). Не бяха забелязани нехарактерни изменения на външния вид, като огъвания, вдлъбнатини, пукнатини, течове, протривания на тръбопроводи, кабели и др. При извършения оглед на една от свещите на двигателя не са констатирани повреди или омасляван. Провереното ниво на маслото в картера на двигателя по мерната линия е в средата между двете метки. Горивният филтър преди входа към карбораторите е без замърсяване и запълнен с бензин.
