СПЕЦИАЛИЗИРАНО ЗВЕНО ЗА РАЗСЛЕДВАНЕ НА
АВИАЦИОННИ СЪБИТИЯ

ГОДИШЕН АНАЛИЗ НА АВИАЦИОННИТЕ
СЪБИТИЯ И БЕЗОПАСНОСТТА НА
ПОЛЕТИТЕ ЗА 2007 г.

София, 2008 г.

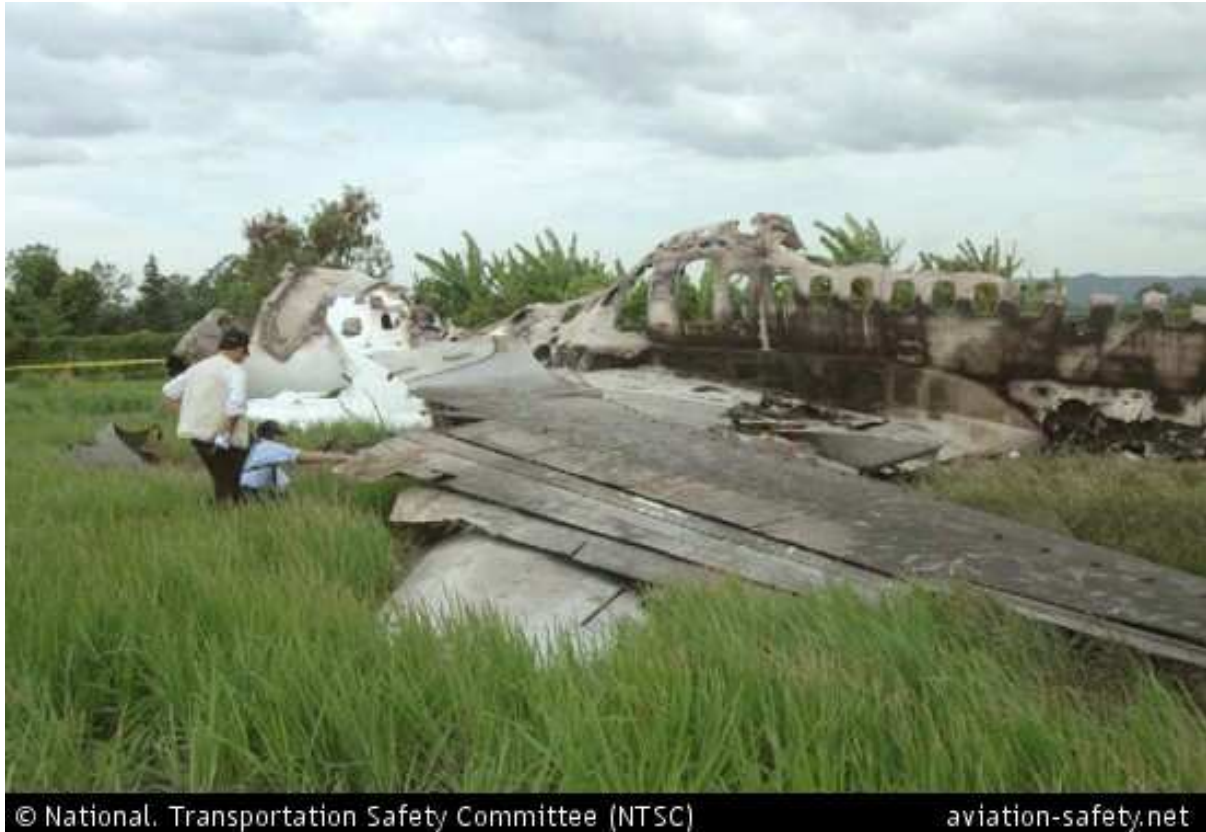
Фиг. 2

На 07.03.2007 г. самолет Boeing 737-400, рег. № PK-GZC на индонезийската авиокомпания Garuda изпълнява вътрешен полет по маршрут Джакарта – Йогакарта. След кацане, в хода на изтъркалването, ЕВС не успява да погаси скоростта, при което

самолетът напуска ПИК, преминава през периметровата ограда на летището и спира в оризово поле. В следствие на удара възниква пожар, който унищожава напълно самолета. Загиват 22 души от 140 на борда на самолета. На фиг. 2 е показан общия вид на самолета след реализираното авиационно произшествие. Първоначалното разследване сочи като причина за реализираното произшествие високата скорост и положение на механизацията, което не съответства на положение за кацане.

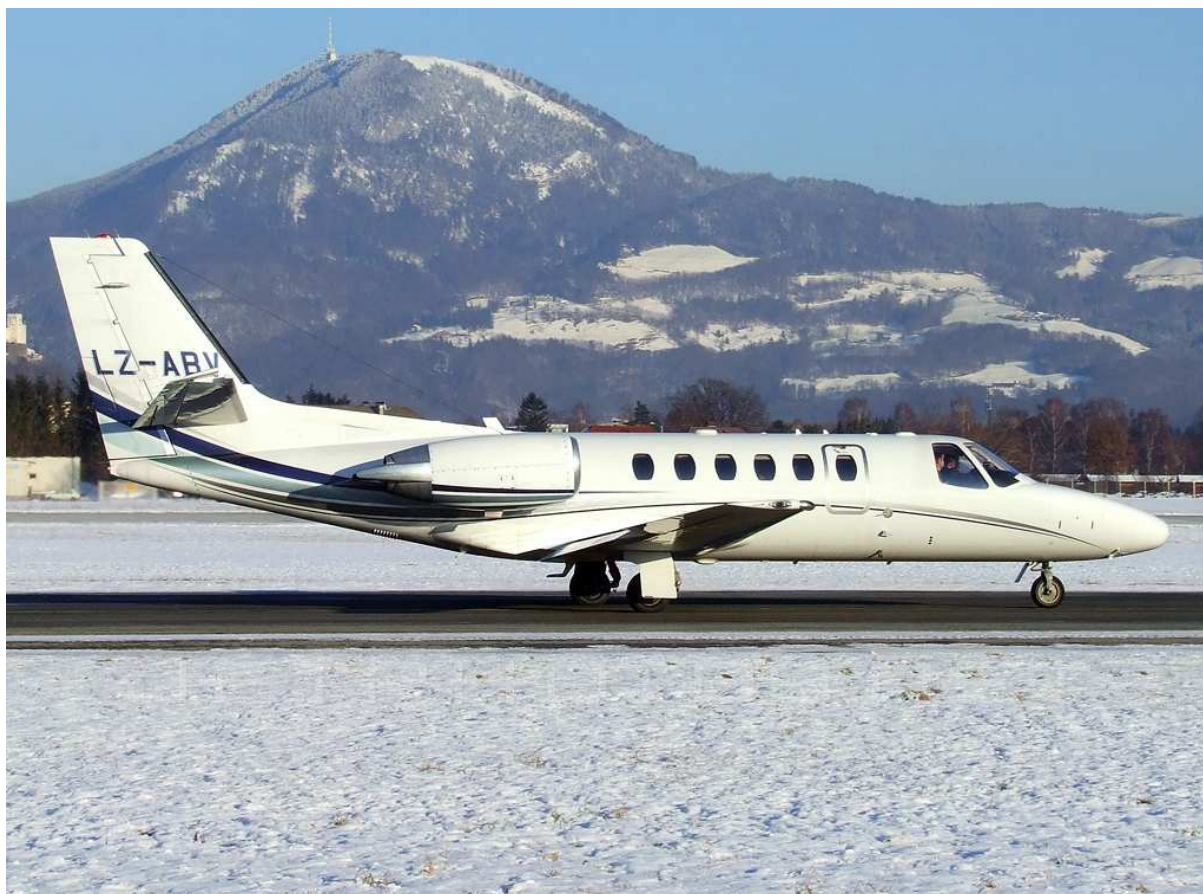
Фиг. 5

1. Сериозен инцидент, възникнал на на 24.01.2007 г. със самолет Cessna-550, при кацане на летище Самедан, Сен Мориц, Швейцария.

На 24.01.2007 г. ЕВС на самолет Cessna Citation 550 Bravo с регистрацията LZ—ABV изпълнява бизнес полет от София до Сен Мориц, Швейцария. След кацане, в хода на изтъркаването, ЕВС не успява да спре в рамките на писта за излитане и кацане (ПИК) 03 и излиза от нея в крайния участък за безопасност. Снимка на самолета е показана на фиг. 5.

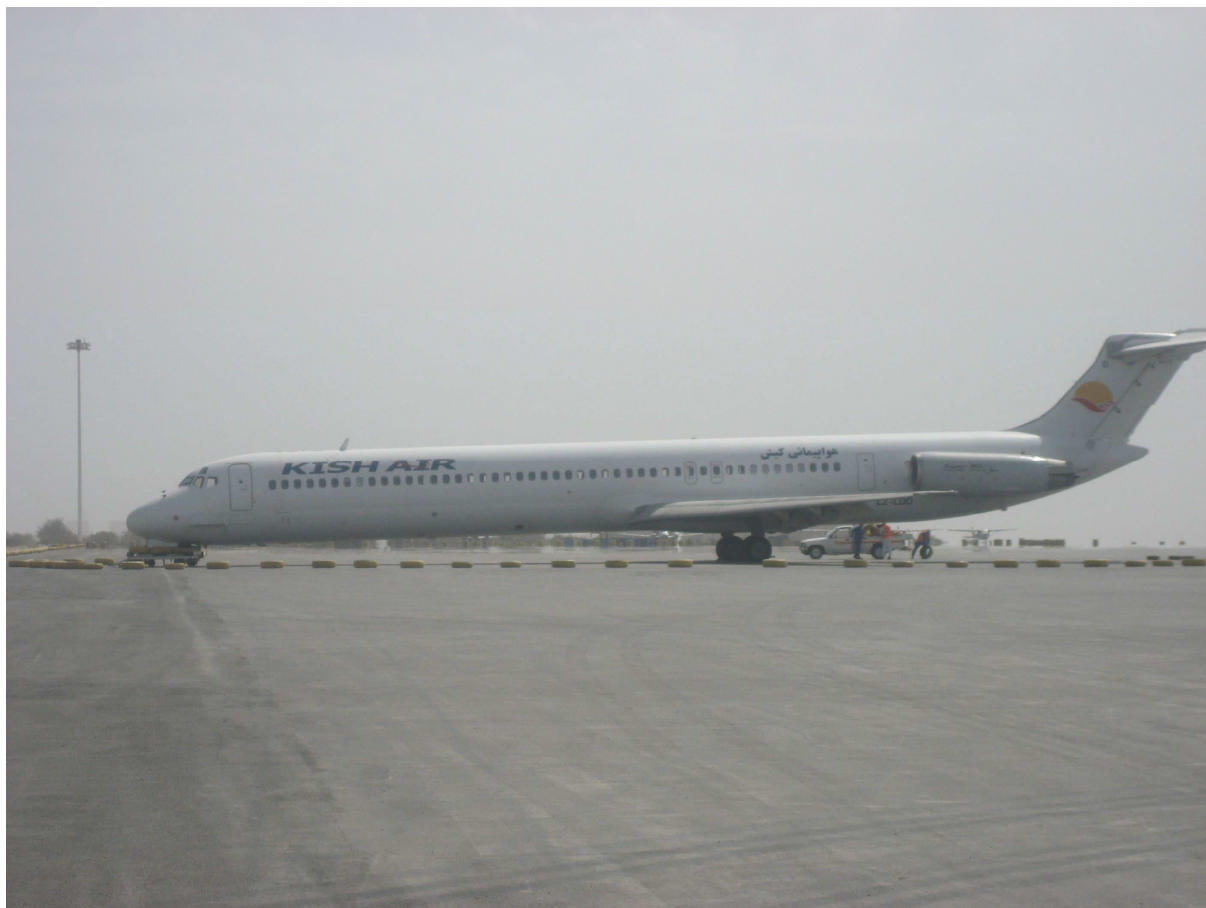
Фиг. 6

2. Сериозен инцидент със самолет MD-82, рег. № LZ-LDD, възникнал на 16.03.2007 г. при кацане на летище Киш, Ислямска Република Иран

На 16 март 2007 г. ирански ЕВС изпълнява полет за превоз на пътници по редовна линия до летище Киш с наето на лизинг българско въздухоплатателно средство – самолет MD-82, рег. № LZ-LDD. При изпълнение на заход за кацане за ПИК 27 лява на летище Киш и поставяне на крана на колесника в спуснато положение, остава да свети червена лампа за носовата стойка, като при това механичният указател за носовата стойка показва спуснато положение. ЕВС изпълнява действията съгласно QRН на самолета, след което взема решение за кацане, обявява аварийна ситуация по радиото, уведомява старшата стюардеса и пътниците и каца на ПИК 27 лява при вятър от 300⁰/11 kt. При отпускане на носовата стойка, по данни на ЕВС, носовата стойка се убира. ЕВС успява да спре самолета в рамките на ПИК и по осевата линия и извършва аварийна евакуация на пътниците. Няма последствия за екипажа и пътниците. На самолета са нанесени значителни щети в зоната на носовата стойка. Снимка на ВС на мястото на сериозния инцидент е показана на фиг. 6.

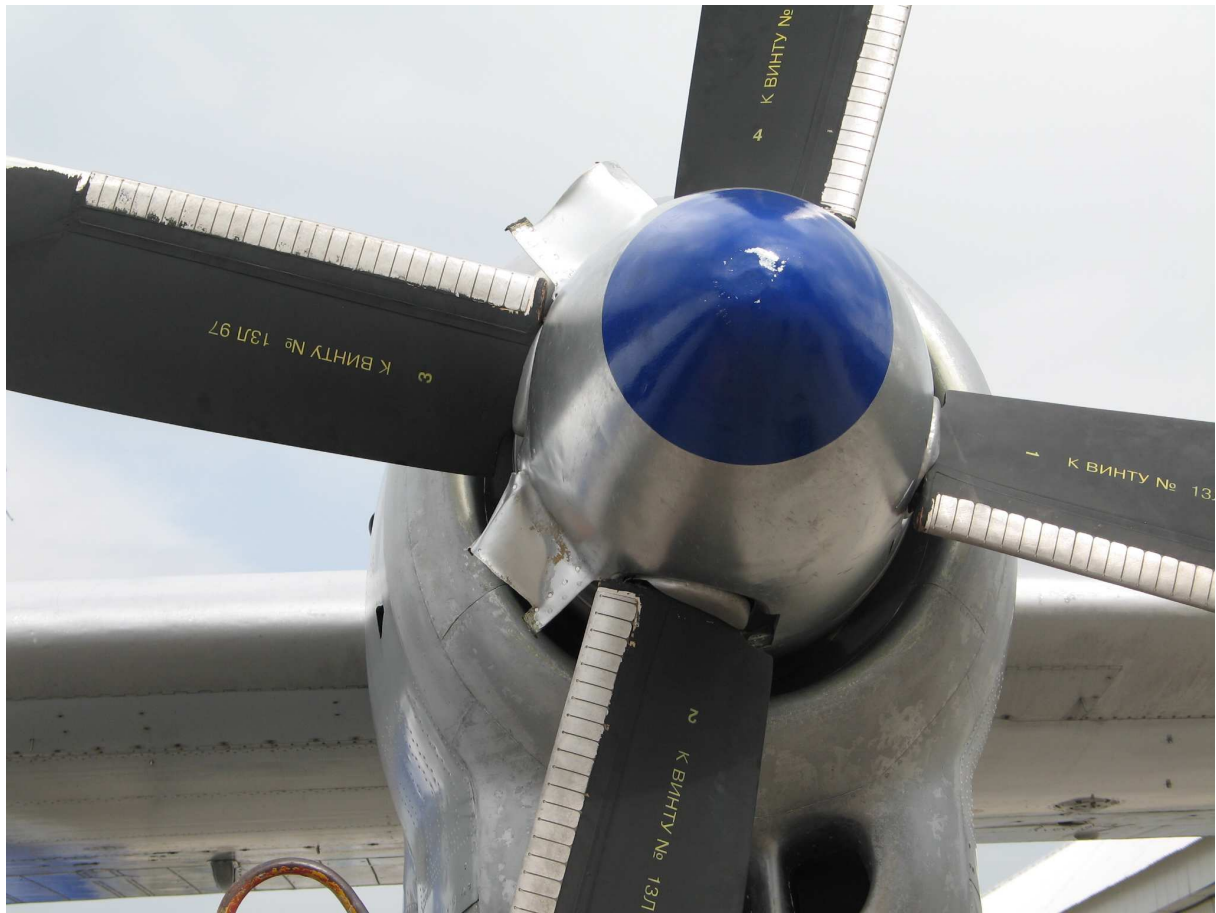
Фиг. 7

На 29.05.2007 г. екипажът на самолет Ан-26, рег. № LZ-MNT започва рулиране за излитане от ПИК29 на летище Виена. По време на рулирането вторият пилот информира командира, че е забелязал нещо, което е паднало и прелетяло под самолета. Командирът разпорежда на екипажа да извърши визуален оглед на самолета от наличните прозорци и канцели, без да прекрати рулирането. След като не са констатирани нередности и след като се убеждава, че всички параметри на самолета, системите и двигателите са в норма, екипажът продължава рулирането и изпълнява излитане. Във въздуха командирът на ВС (КВС) констатира ненормална конфигурация на обтекателя на втулката на витлото на ляв двигател АИ-24ВТ. Параметрите на силовата установка са в норми и екипажът продължава полета до кацането на летище София. Извършено е нормално кацане на летището. На земя е констатирано разрушаване на капците на обтекателя на втулката на витлото на ляв двигател на самолета, побитости по две от лопатите на витлото, деформация по обтекателя на втулката на витлото, надирания и деформации по обтекателя на редуктора на левия двигател и пробойна в тялото на самолета в зоната на 12-и силов пояс.

Общ вид на повредения обтекатель на левия двигател е показан на фиг. 7.

1. Монтиране на обтекатель с неустановен произход на ляв двигател на самолет Ан-26, рег. № LZ-MNT.

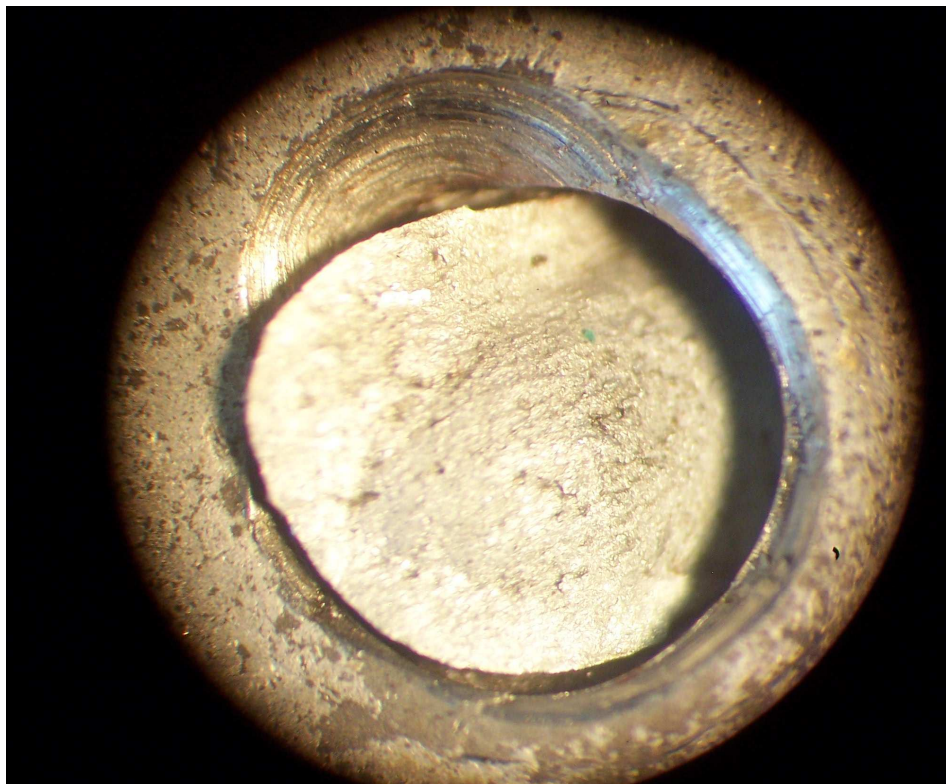
Фиг. 8

Разрушаване на нитово съединение между ключалка и капак № 4, предизвикано от уморно разрушаване на гнездото на един от нитовете и довело до освобождаване ключалката на капака на обтекателя и промяна на разпределението на натоварванията от центробежните сили.

Снимка на уморното разрушаване е показана на фиг. 8

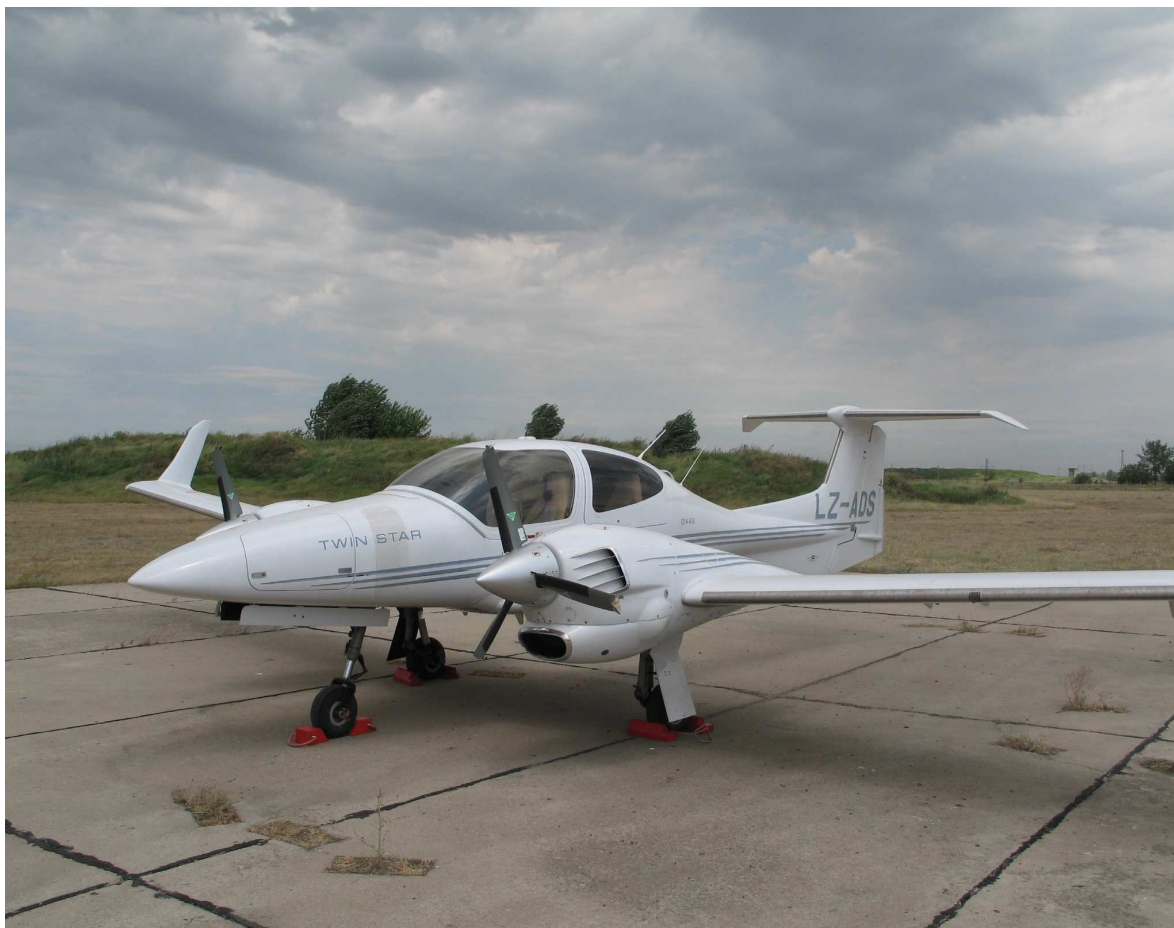
Фиг. 9

На 05.07.2007 г. в 10:54 h самолет „Diamond DA 42 Twin Star” , рег. № LZ-ADS извършва учебно тренировъчен полет на летище Пловдив. При изпълнение на упражнение „touch-and-go” (излитане непосредствено след опиране при кацане) самолетът се приземява на писта за излитане и кацане (ПИК) 30 с прибран колесник.

Снимка на ВС на летище Пловдив е показана на фиг. 9.

Грешка на екипажа в експлоатацията на ВС – непуснат колесник поради неизпълнена контролна карта преди кацане.

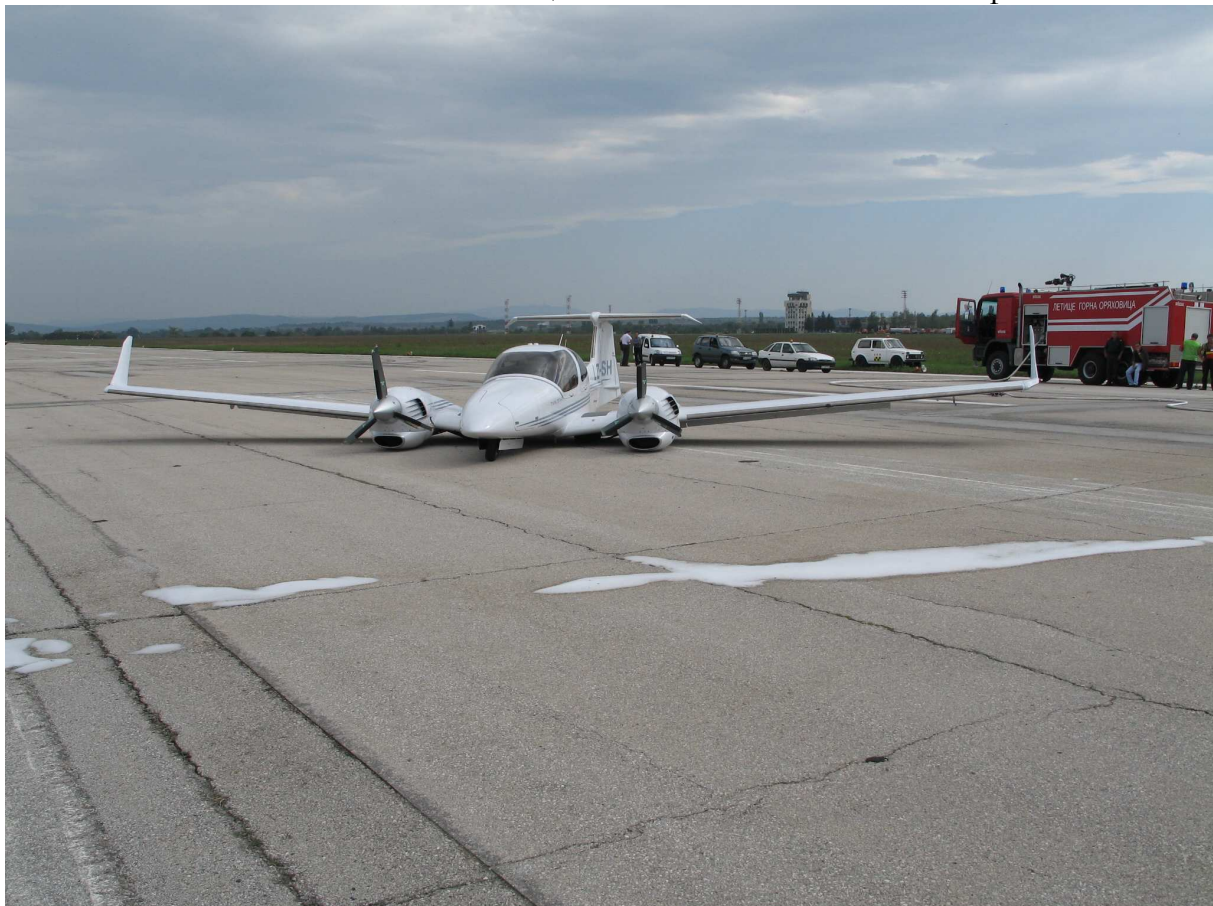
Фиг. 10

В хода на изравняването и издържането, при първото съприкосновение на витлата на ВС с ПИК и началото на тяхното разрушаване, инструкторът констатира, че колесникът не е спуснат и поставя незабавно ръчката за спускане на колесника в положение „Спуснат”, при което колесникът остава в междинно положение поради недостатъчна височина за пълно спускане.

Снимка на ВС на мястото на авиационното събитие е показана на фиг. 10.

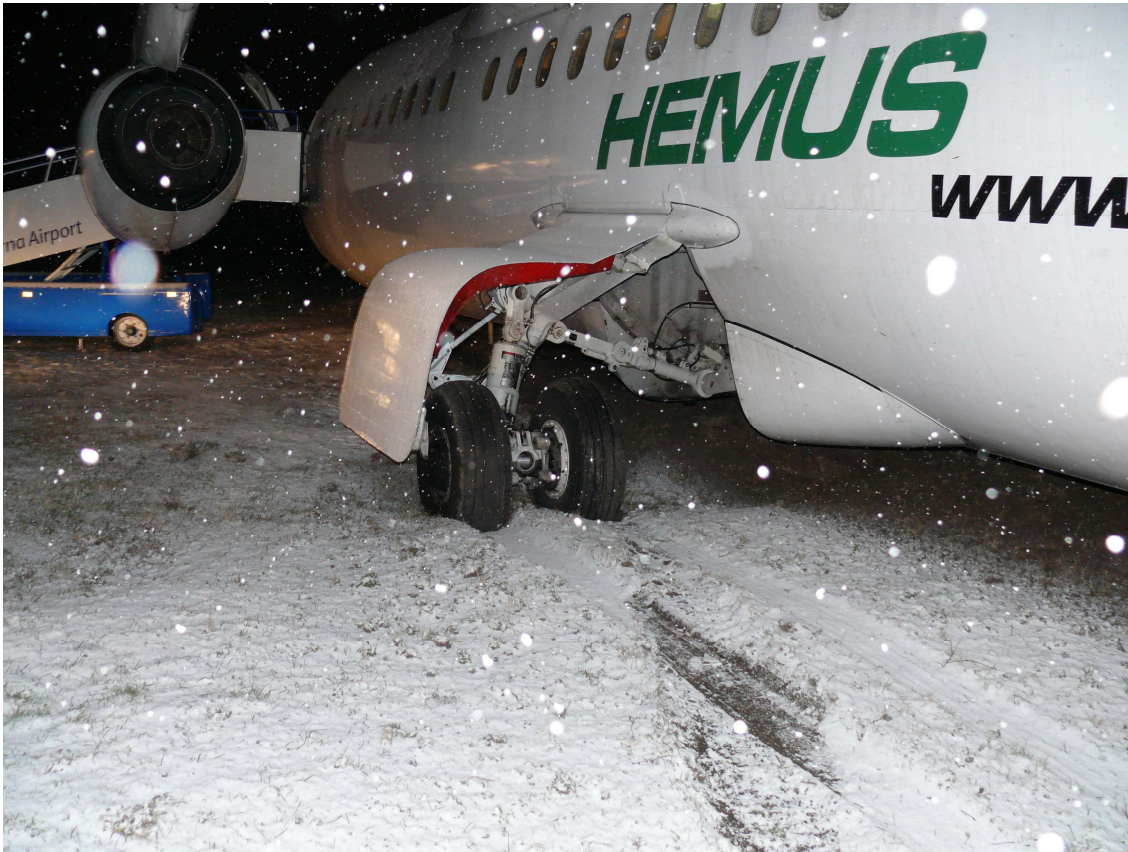
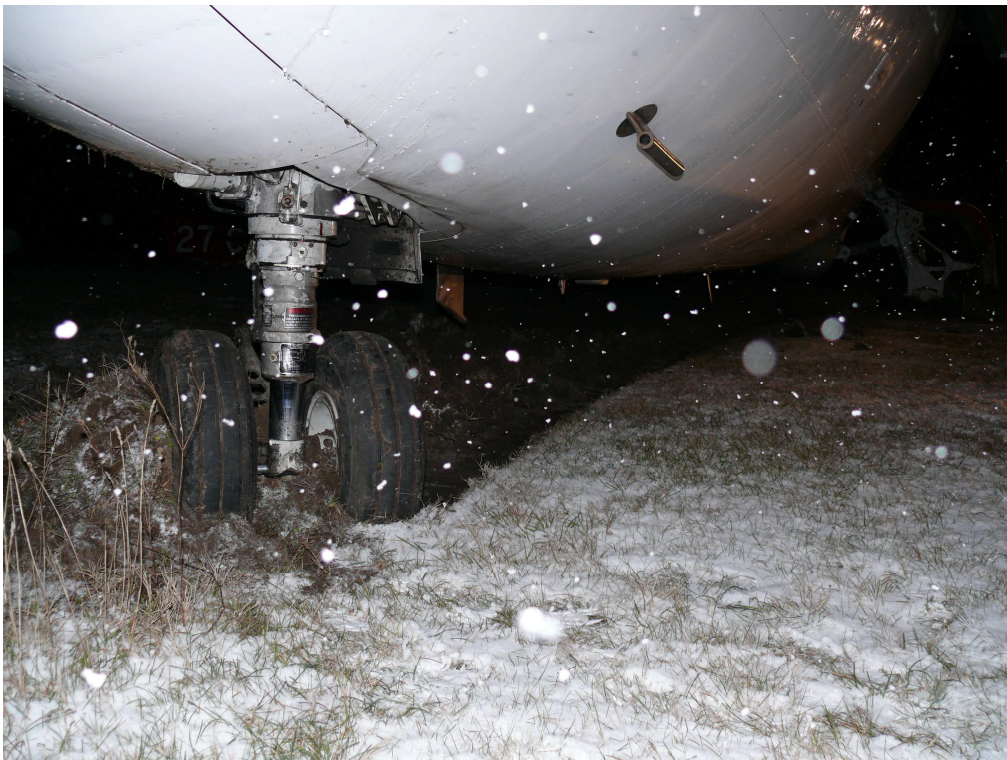
Възникналото авиационно събитие не е довело до последствия за пътниците, екипажа, ВС и оборудването на летището.

Снимка на самолета на мястото на авиационното събитие е показана фиг. 11 и фиг. 12.
