## ДОКЛАД

от разследване на авиационно произшествие със самолет Ан-12, рег.LZ-BRP, собственост на авиационен оператор “Брайт Авиешън Сървисиз”ООД, възникнало на 01.01.2004 г. на летище Техеран, Ислямска Република Иран.

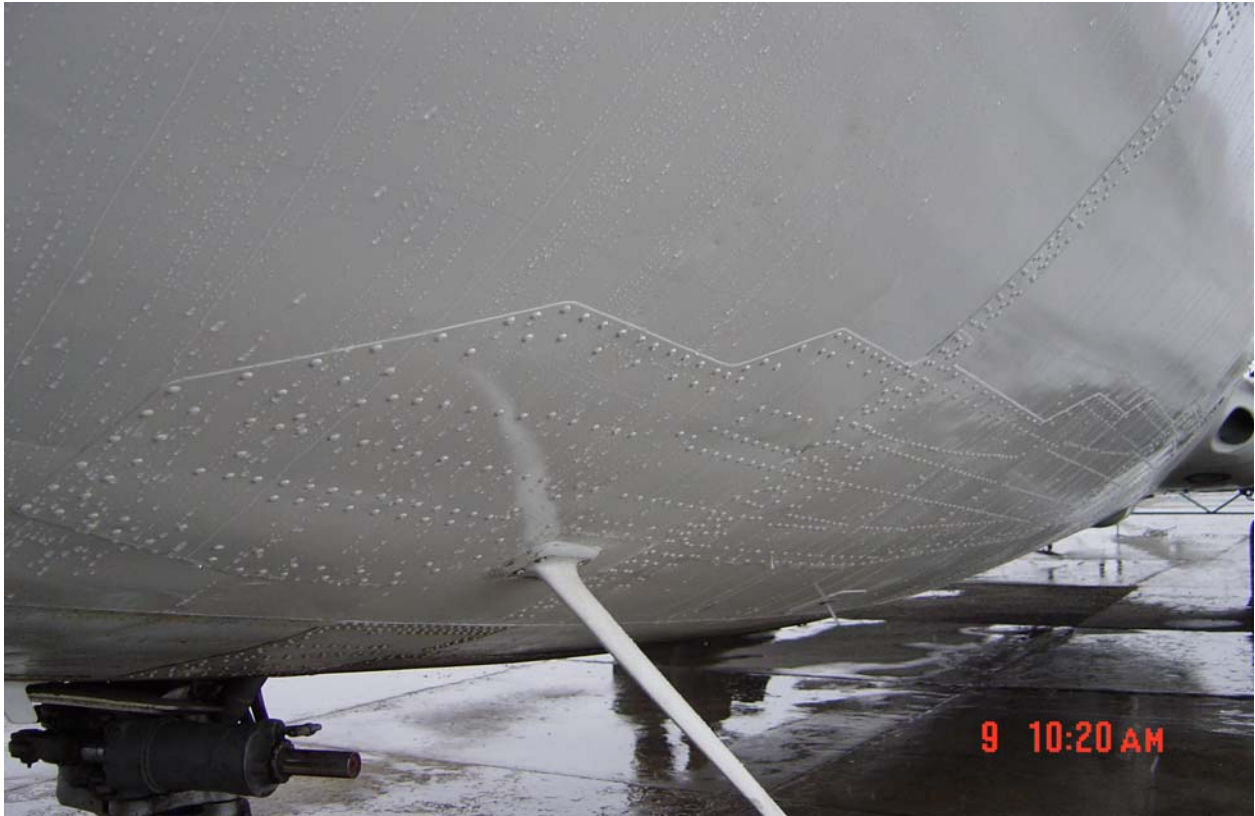
Фиг.3

– разкъсана обшивка и нарушаване на херметичната част на тялото от пояс № 6 до пояс № 13;

– разкъсана обшивка и нарушаване на целостта на нехерметичната част на тялото от пояс № 13 до пояс № 19;

– деформирани поддържащите обшивкатаелементи от пояс № 6 до пояс № 19.

– възстановена е целостта на обшивката в долната лява част на тялото от 6-ти до 19-и пояс (вж. Фиг.3);

– в областта на разкъсването, обшивката отвътре е подсилена, като е оребрена допълнително с Г-образни алуминиеви профили;

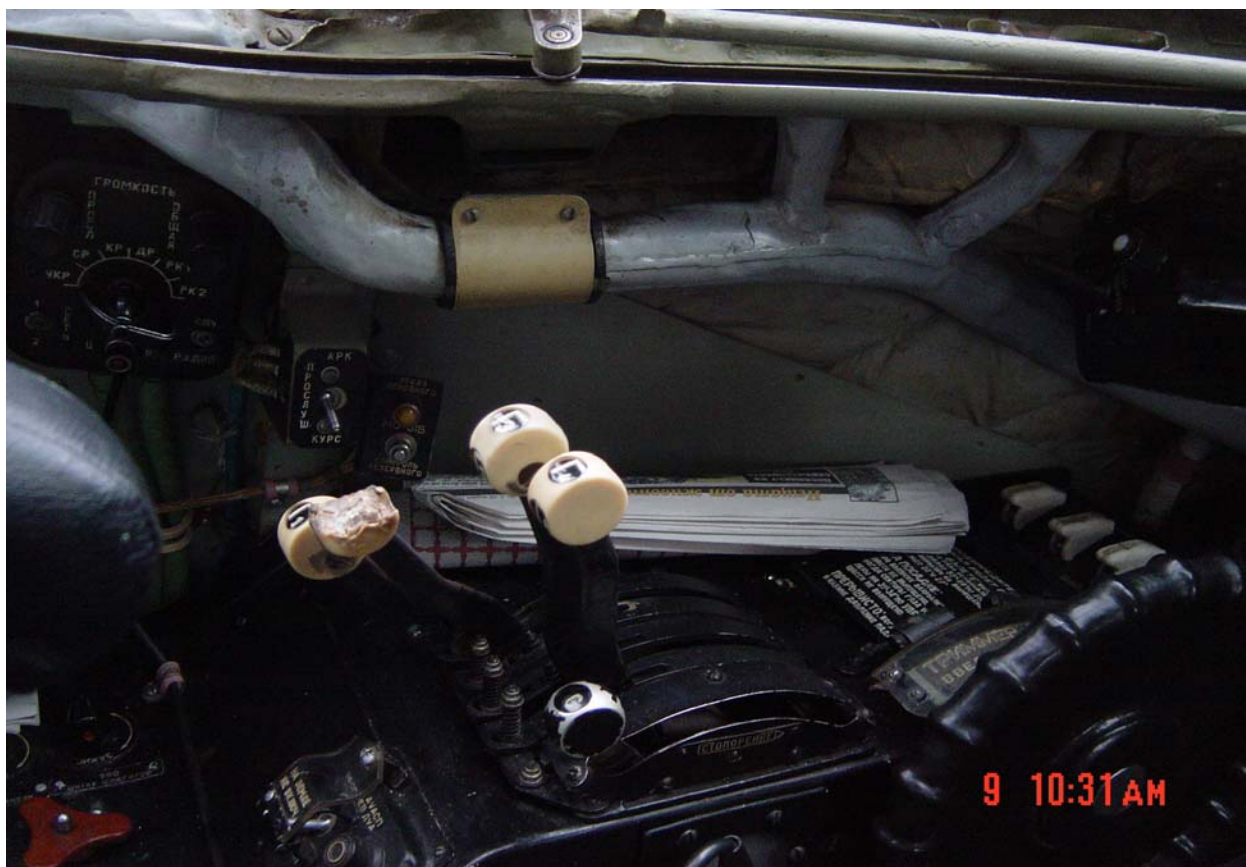
Фиг. 6

Етапите на полета от излитането от летище Бам, набора на височина, полета по маршрута и снижението за кацане, нямат отклонение от разчетните параметри. След етапа “снижение за кацане”, в процеса на изравняването и опирането на ВС пилотиращият пилот (командирът на ВС) непреднамерено поставя РУД на двигатели № 1 и № 2 на лявото полукрило на позиция “земен малък газ”. Двигатели № 3 и № 4 на дясното полукрило остават на позиция “полетен малък газ” (вж. Фиг. 6).

Траекторията на движение на самолета описвана от центъра на тежестта се формира от действащите сили и моменти. При установеното по-горе положение на РУД е налице разлика в режимите на работа на двигатели № 1 и № 2 на лявото полукрило и двигатели № 3 и № 4 на дясното полукрило, обусловена от принципа на действие на турбовитловия двигател АИ-20.

Като резултат на така позиционираните РУД, сумарната теглителна сила от двигатели № 1 и № 2 на лявото полукрило е отрицателна и при тази скорост съставлява около 600 kg, а сумарната теглителна сила на двигатели № 3 и № 4 на дясното полукрило е близка до 0 (вж. “Практическая аэродинамика самолета Ан-12”, издание Москва, 1973 г,
