ИНФОРМАЦИОНЕН БЮЛЕТИН ПО БЕЗОПАСНОСТ НА ПОЛЕТИТЕ

№12

Април – Септември 2005 г.

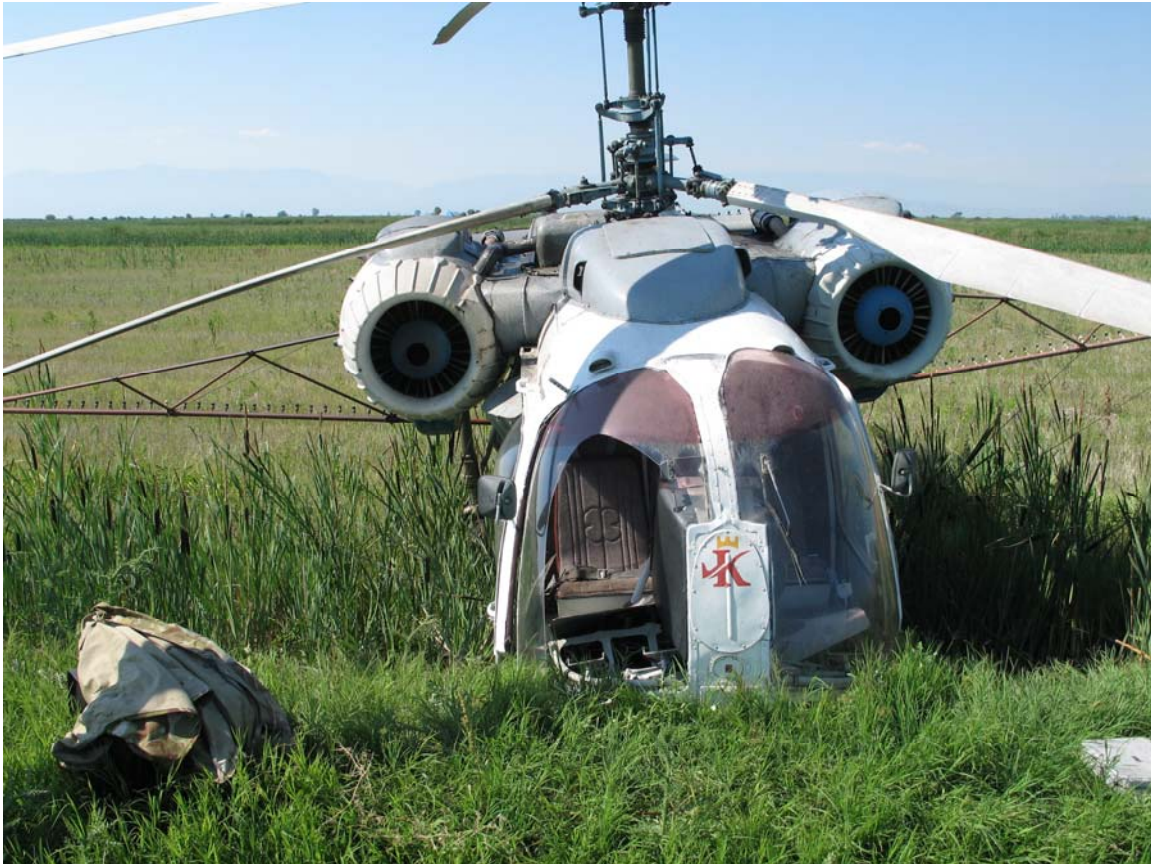
Фиг.2

В 18,30 h на 15.06.2005 г. командирът на вертолет Ка-26 прелита от базовата площадка с. Пищигово до работна площадка, зарежда с 600 литра разтвор за пръскане и излита за изпълнение на 8 /осми/ полет за АХР за деня в 18:50 h. След излитането набира височина 25 m и започва маньовър за изпълнение на работен заход за пръскане. В процеса на изпълнение на маньовъра пилотът забелязва, че налягането на горивото постъпващо в левия двигател рязко пада от 0,4...0,35 до 0,15 kg/cm². След около 2...3 s левият двигател на вертолета се самоизключва. Пилотът прави неуспешен опит за аварийно изхвърляне на 600 литра химически разтвор. Само с един работещ двигател /десен/ вертолетът започва да губи височина. Пилотът взема решение за аварийно кацане по курса на полета, като избира сухо и равно място. Кацането е изпълнено „по самолетному” с изтъркаване около 78 m. В края на изтъркаването, с постъпателна скорост около 20...25 km/h, вертолетът среща челно висок бряг на напоителен канал, при което се деформират предните стойки на колесника, разрушават се тягите на управлението и остъкленето на кабината. На фиг.2, е показан вертолета на мястото на аварийното кацане. Пилотът няма наранявания, напуска кабината, като изключва електрическото захранване и подаването на гориво.

ОСНОВНА ПРИЧИНА: Нарушаване на експлоатационни изисквания свързани с обслужването на вертолета довели до самоизключване на левия двигател в полет поради заклиняване на колянвия вал и последвал отказ на системата за аварийно изхвърляне на химикала.

НЕПОСРЕДСТВЕНА ПРИЧИНА: Уморно разрушаване на ушите на буталния болт на девети цилиндър в резултат на:

1. Преразпределение на натоварването поради неправилен монтаж на буталния болт в ремонтното предприятие или вероятно износване на тапата на същия.

2. Експлоатация на двигателя с гориво не предписано от производителя и не съответстващо на стандарта за авиационен бензин.

3. Занижаване на пролетяното време и свързаното с това нарушаване на системата за техническо обслужване.

1. Извънредна еднократна проверка на маслените филтри на двигателите за наличие на стружки и контрол на състоянието на маслото. Проверката да бъде отразена в месечната книжка на вертолетите.

2. Извънредна проверка за функциониране на системата за аварийно изхвърляне на товара. Проверката да бъде отразена в месечната книжка на вертолета.

1. Да се извърши еднократна проверка на състоянието и функционирането на системата за сигнализиране на стружки в маслото на двигателите на всички вертолети Ка-26, имащи летателна годност, като проверката се удостовери със записване във формуляра на вертолета.

2. По време на активния сезон за АХР авиационните оператори, експлоатиращи вертолети Ка-26 да извършват всеки месец по една проверка на изправността и функционирането на системата за аварийно изхвърляне на химикалите, която да се записва във формуляра на вертолета.

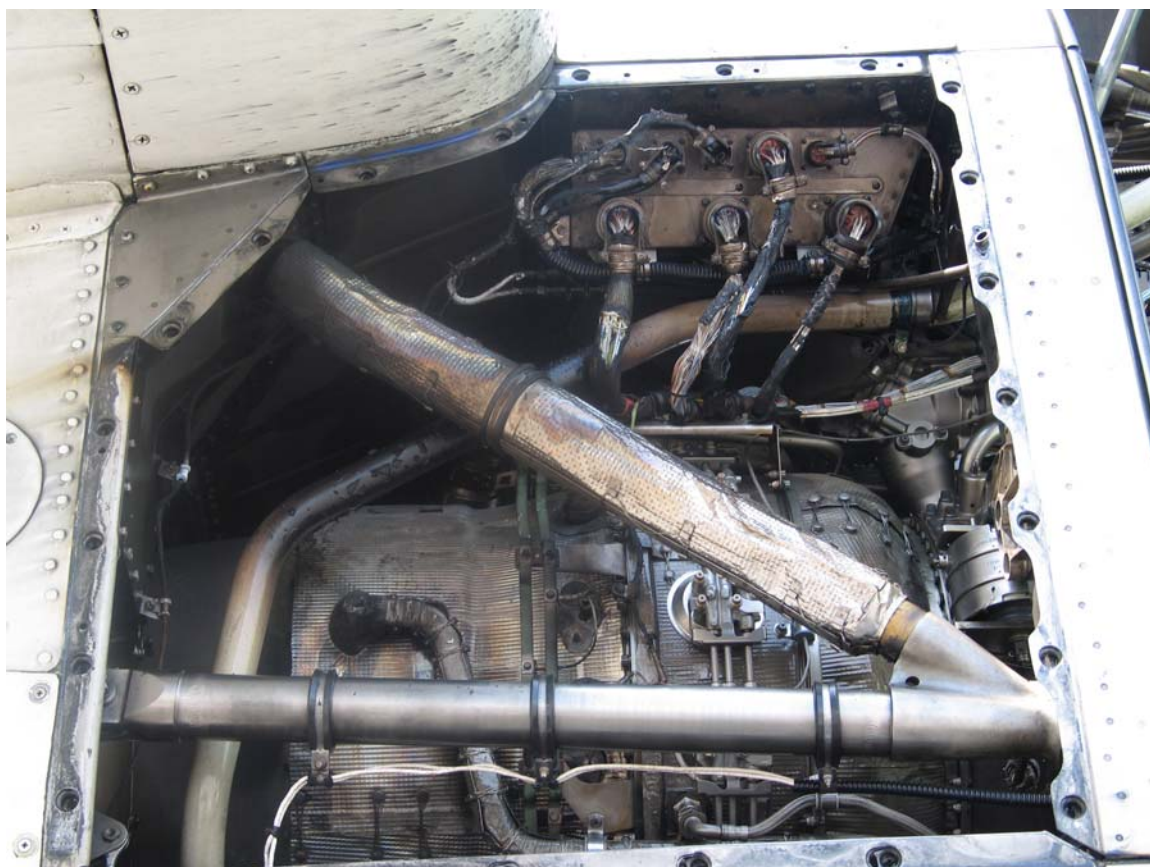
Фиг. 3

Самолет ATR 42-300, излита по редовен полет София – Виена - София в 5:48:29 h UTC на 01.05.2005 г. На височина около 300 ft след излитането вторият пилот забелязва падане на въртящия момент на втори двигател, по индикатора. Екипажът изпълнява контролна карта „INCORRECT TORQUE INDICATION” и продължава полета. След прехвърляне на радиовръзката на FIR-Белград и указания за директен полет към изходна точка „PARAK”, в съответствие с указанията, екипажът набира ешелон FL 200, контролирайки с повишено внимание параметрите на втори двигател. В момента на пресичане на ешелон FL-150 се появява светлинна и звукова сигнализация за възникване на пожар във втория двигател. Екипажът изпълнява установените процедури съгласно Quick Reference Handbook (QRH), успешно го потушава и с разрешение от ръководителя на полети на Белград прекратява полета и се завръща за кацане на летище София с един работещ двигател. Кацането е нормално, пострадали от екипажа и пътниците няма. Повредите по двигателя са показани на фиг. 3

ОСНОВНА ПРИЧИНА: Разрушаване на уплътненията на корпуса на лагерната кутия на лагери 6 и 7, скъсване на тръбопровод от маслената система на десния двигател на самолета и възпламеняване на изтеклото масло и маслени пари в отсека около горивната камера и газовата турбина.

1. Внезапно увеличаване на дисбаланса на роторите на газовите турбини поради възникване на разрушения в горещия газовъздушен тракт.
2. Несъответствия между процедурите следващи откази по силовата установка на самолет ATR 42-300 и възникналите условия на полета.
3. Изпадане на крепителна скоба от арматурата на суфлиращия маслен тръбопровод от корпуса на 6 и 7 лагер на двигателя.
4. Недостатъчен контрол на качеството на използваното гориво от АО.

1. Да се извърши еднократен оглед на мотогондолите на експлоатираните от авиационния оператор самолети ATR 42, като се обърне особено внимание за наличие на течове на лесно възпламеняващи се флуиди, на закрепването и състоянието на тръбопроводите, наличието и състоянието на скобите за тяхното закрепване и наличие на протриване.

2. Да се извърши еднократен бароскопичен контрол на газовъздушния тракт на двигателите PW 120, монтирани на самолетите на авиационния оператор, в областта на турбината за високо налягане, турбината за ниско налягане и свободната турбина. Извършеният контрол да се отрази в техническата документация на двигателите.

1. Авиационният оператор да коригира Програмата си за техническо обслужване на самолет ATR 42, като

а) включи в списъка на седмичните проверки Check „Weekly” оглед на отсека на горещия газовъздушен тракт на двигателите;

б) включи периодично, на всеки 250 пролетени часа, да се извършва лабораторен анализ в химическа лаборатория на проби гориво, източено от резервоарите на самолета за вода и механични примеси, като на две години се прави преоценка на честотата на тези проверки и при отсъствие на отклонени в показателите на горивото тази честота се увеличи на 500 пролетени часа (форма А)

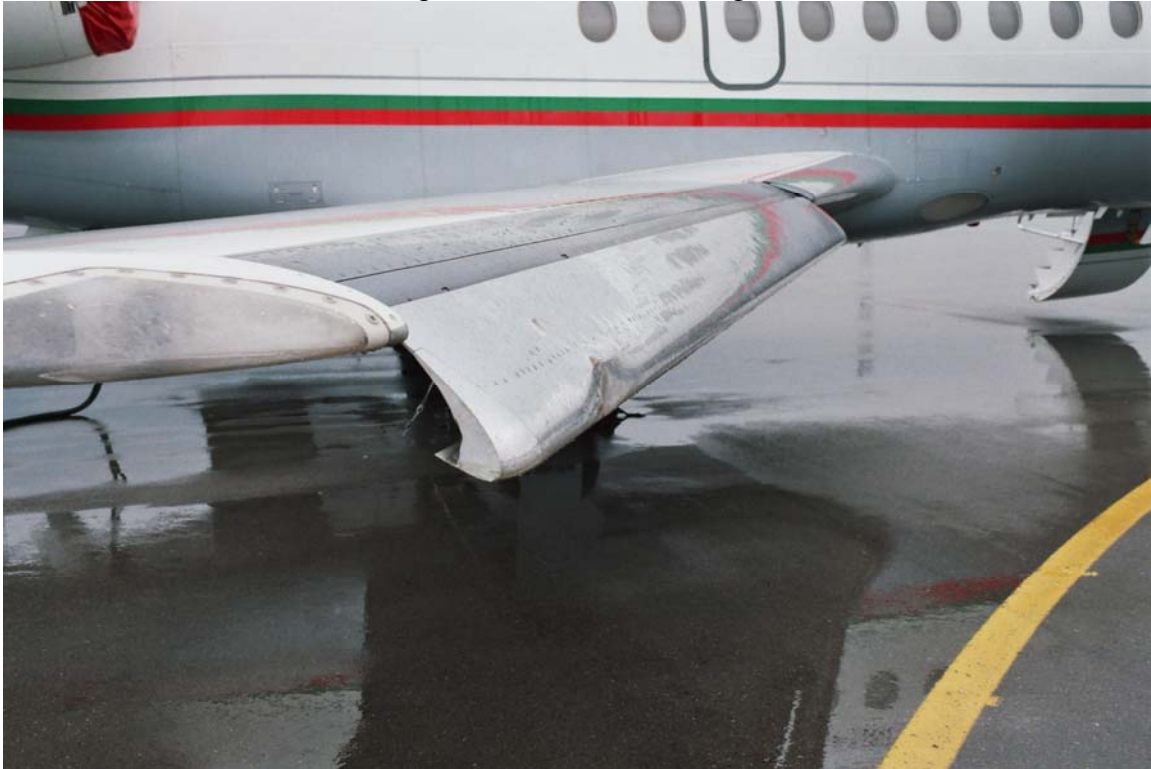
Фиг .4

След кацането на самолета, при извършване на следполетен преглед, обслужващият инженерно-технически състав констатира побитости по атакуващия ръб на предкрилката на дясното полукрило, а на прегледа извършен на следващия ден открива и нарушен протектор (дълбок прорез) на вътрешната гума на десен основен колесник. Част от повредите са показани на фиг. 4

ОСНОВНА ПРИЧИНА: Неспазване на хоризонталната маркировка за рулиране и неправилно определяне на мястото на самолета на изпълнителния старт за излитане от командира на самолета.

НЕПОСРЕДСТВЕНА ПРИЧИНА: Ускорително движение на самолета с дясно основно колело извън крайната дясна ограничителна линия на пистата и удар на атакуващия ръб на предкрилката на дясното полукрило в нерегламентирано разположени препятствия в страничната ивица за безопасност.

1. ГД „ГВА” да извърши инспекторска проверка на състоянието на летателното поле на летище „Варна” и разпореди незабавно отстраняване на всички нерегламентирано разположени препятствия.
