## ОКОНЧАТЕЛЕН ДОКЛАД

от разследване на авиационно събитие със самолет В 737, рег. № LZ-BOJ експлоатиран от авиационен оператор “България ЕР” ЕАД, реализирано на 08.11.2003 г.

Място и дата на авиационното събитие: по маршрут ARN – SOF на полетно ниво 370 на 8.11.2003 г.

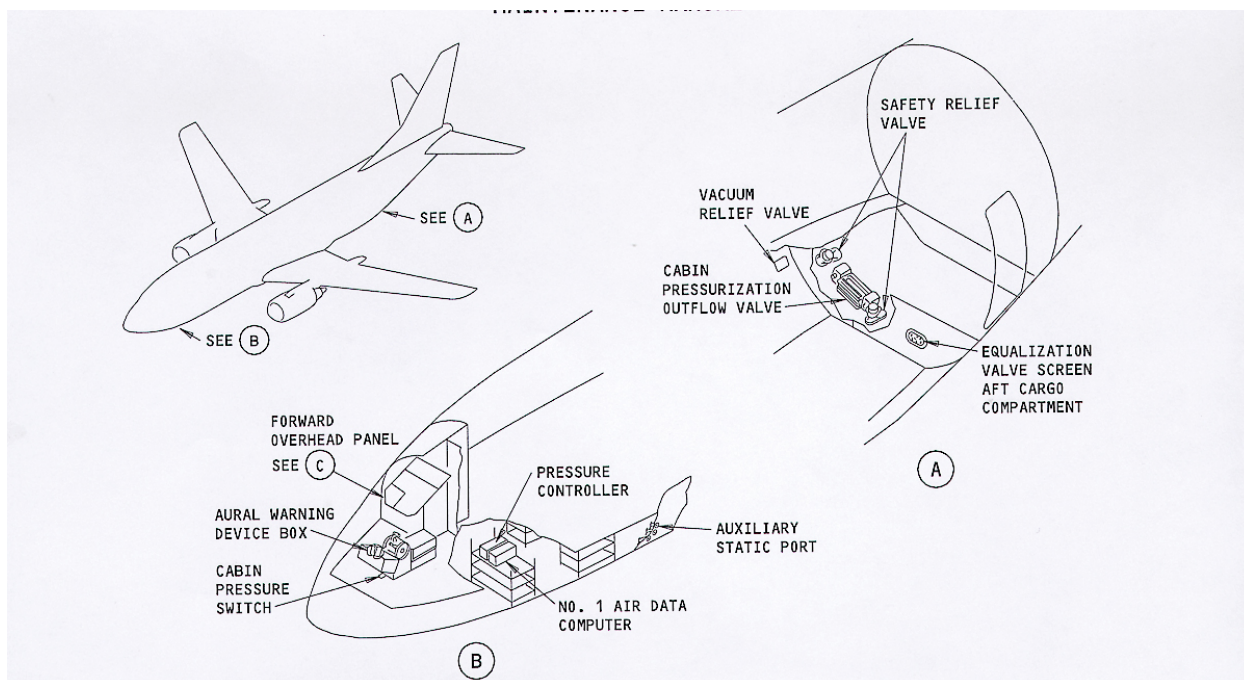
Фиг. 1.

Самолетът има система за автоматично регулиране на налягането в кабината. Това е електрически работеща и електронно управлявана система, която измерва изпусканото количество вентилационен въздух за осигуряване контролирана херметизация на кабините за пътници и екипаж, отсека за електроника, два карго отсека и долния носов отсек. Системата включва панел за управление на системата, управляващ блок и изпускателен клапан. Тя осигурява в херметичните отсеци на самолета до височина 28000 ft максимално свръхналягане до  $7,45 \pm 0,1$  psi и на височини над височина 28000 ft максимално свръхналягане до  $7,8 \pm 0,1$  psi. На фиг. 1 е показана схемата на разполагане на компонентите на системата на борда на самолета.
