ОКОНЧАТЕЛЕН ДОКЛАД

разследване на авиационно произшествие със самолет P 92-S ECHO, възникнало на 21.08.2003 г.

Национални и регистрационни знаци: LZ-LKG, в съответствие с Техническо свидетелство, издадено на 21.04.2003 г.

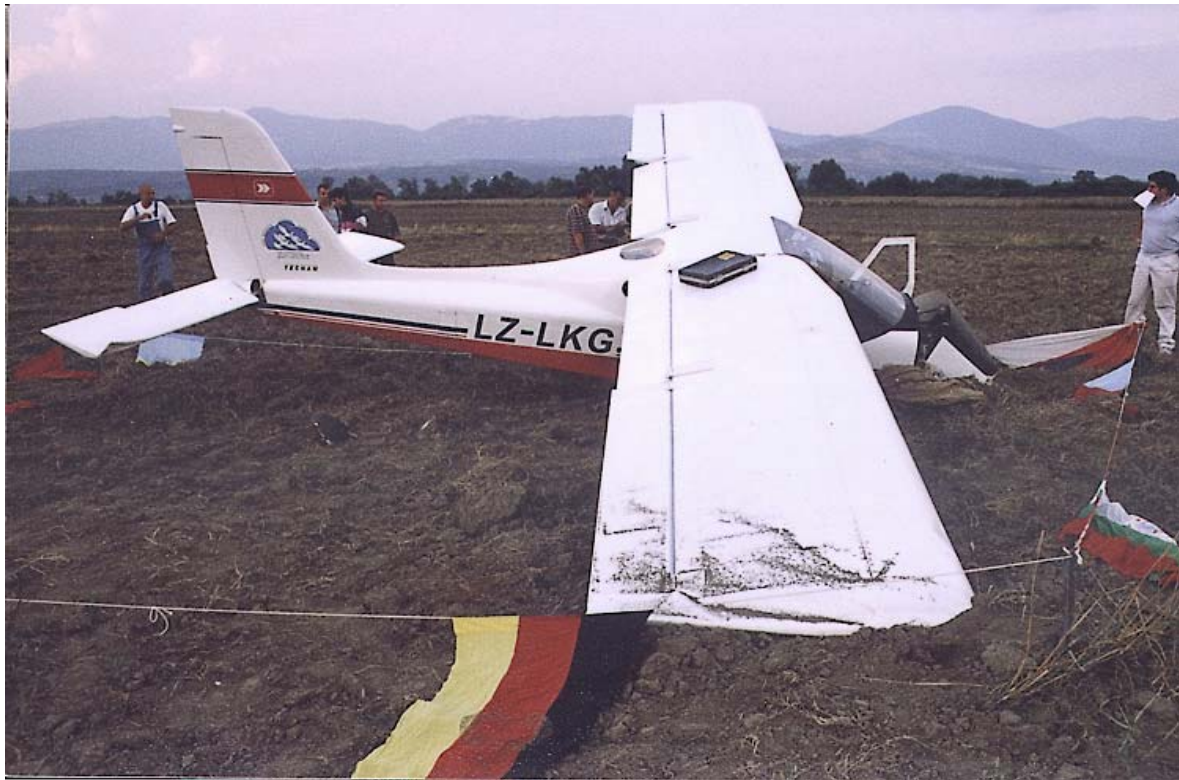
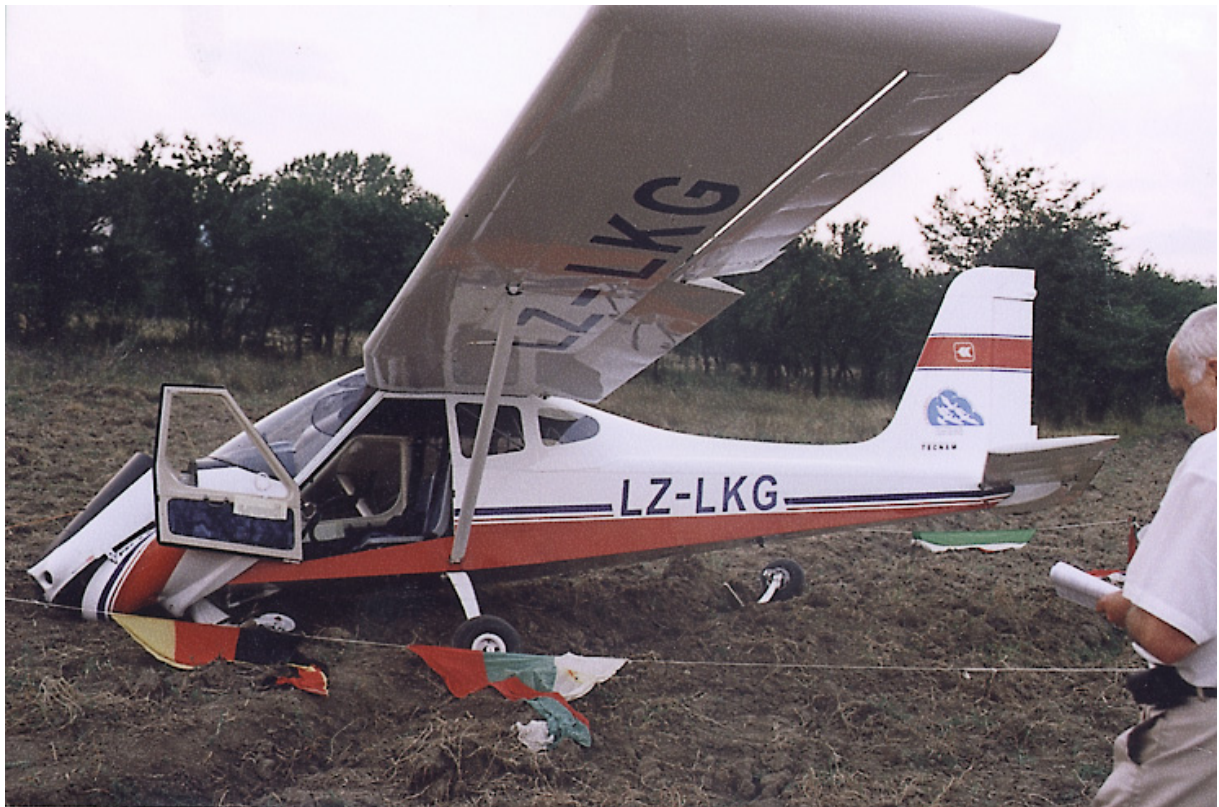
В 14:30 h Командирът на ВС изпълнява излитане в $KK=150^0$. Самолетът се отделя от земята на 15-20 m преди крайната полоса за безопасност (КПБ) на височина 20 – 30 cm. На разстояние 60 m от началото на КПБ самолетът пропада, удря се в разорания grund с десния колесник, при което се откъсва носещата конзола заедно с десния основен колесник. Конзолата на колесника удря дясната половина на хоризонталния стабилизатор и силно го деформира. Самолетът се удря с носовата част в земята под ъгъл $5-7^0$, като счупва едната лопата на витлото, скъсва моторамата на двигателя и деформира дясното полукрило.

Командирът на ВС изключва електрическото захранване, спира подаването на гориво за двигателя и заедно с пътника напускат самолета на безопасно разстояние без наранявания и контузии. (Фиг 1, Фиг.2)

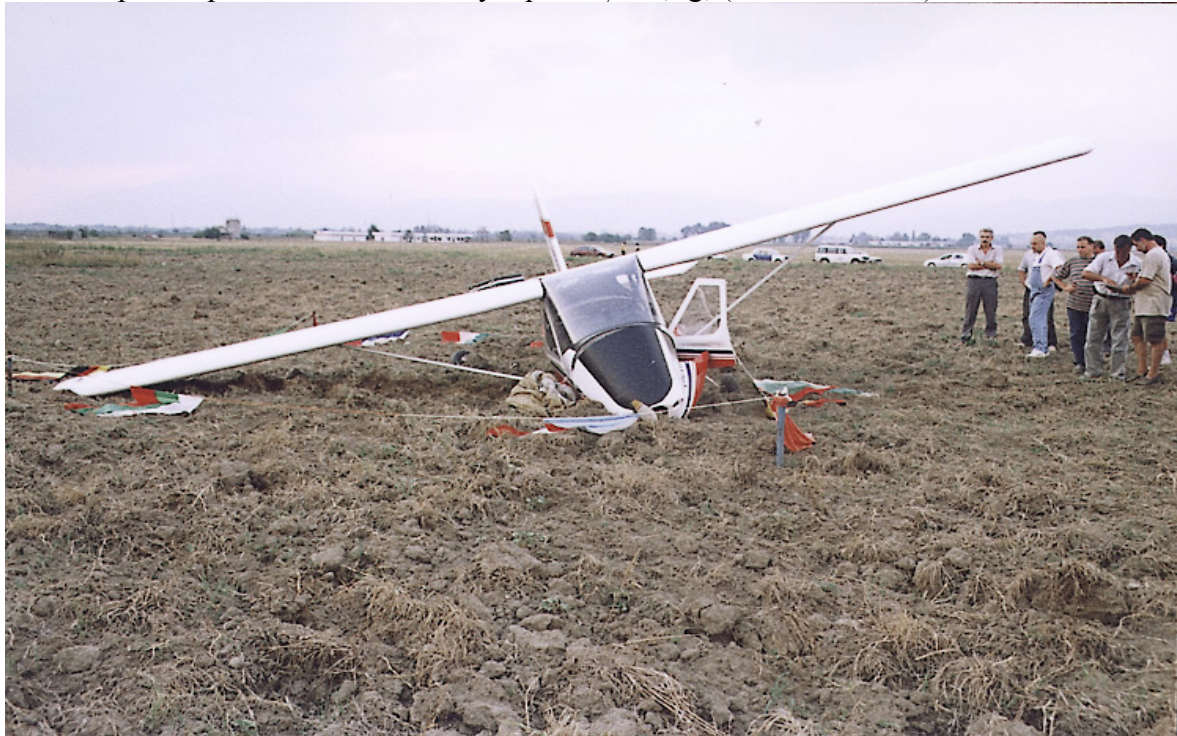
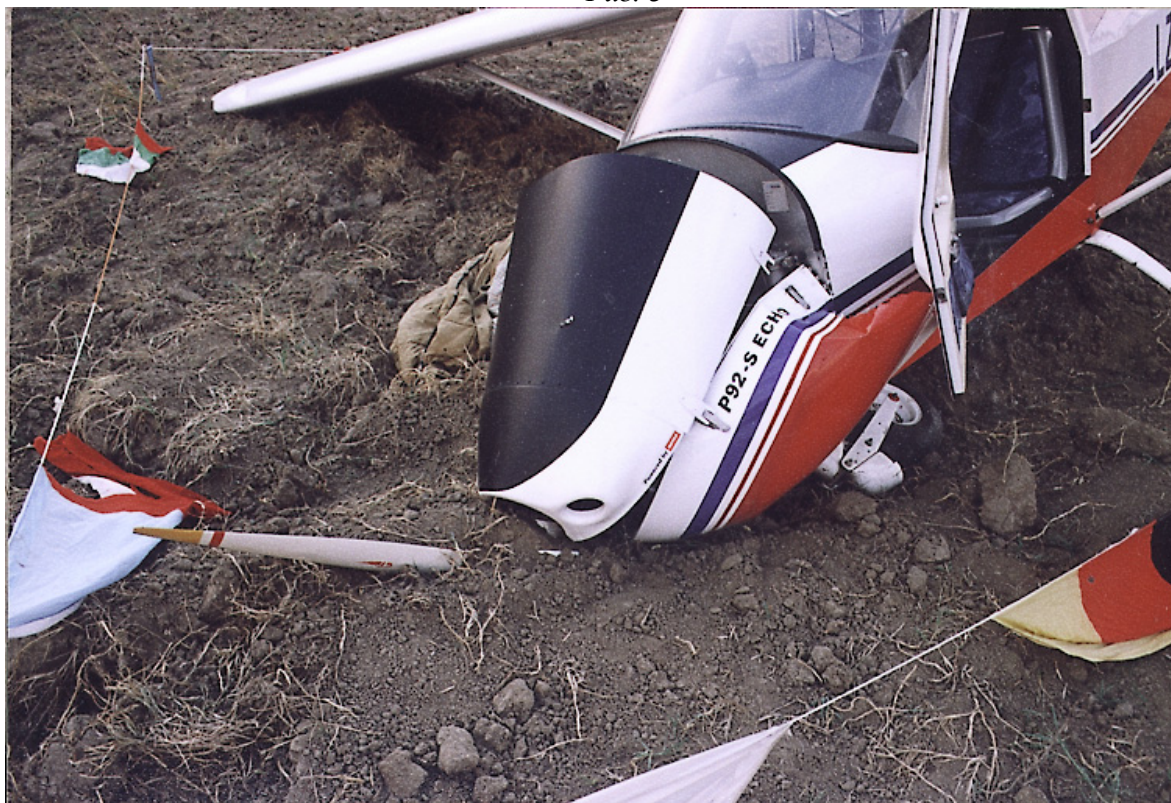
При първоначалния оглед на ВС Комисията констатира:

- разрушени са витлото, капците на двигателя и моторамата на двигателя;
- разрушена е носовата стойка на колесника;
- откъсната е конзолата с десния основен колесник;
- деформирана дъга на дясното полукрило;
- дясното полукрило е деформирано в основата и посукано на 20⁰ по отношение на напречната ос на ВС;
- хоризонталният стабилизатор е деформиран и завъртян на около 25⁰ по отношение на строителната ос и със следи от удар на гумата на откъснатия десен основен колесник;
- скъсана поддържаща планка в основата на хоризонталния стабилизатор;
- кабината е запазила конструктивната си цялост;
- управлението работи и по трите канала: надлъжен, напречен и попътен;
- тримерът на хоризонталното кормило е отклонен надолу;
- претоварване в момента на удара – $n_y = 4,5g$; (Фиг.3 и Фиг.4)

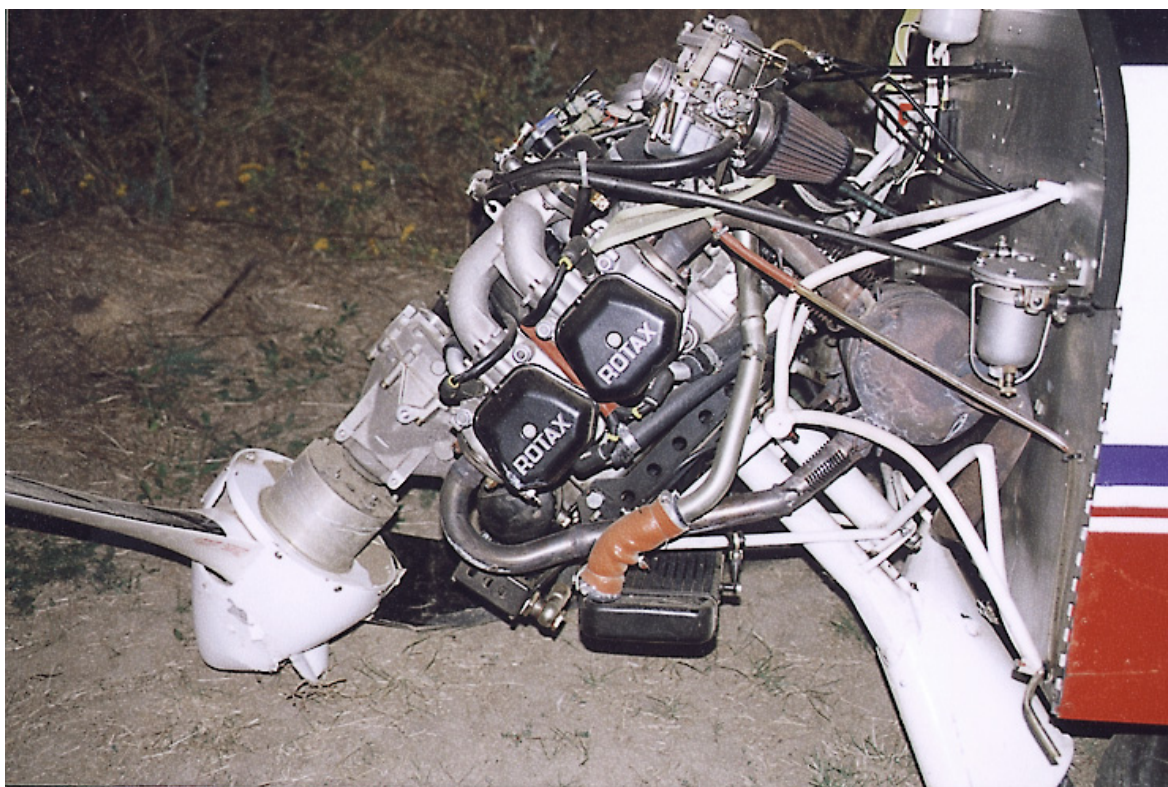
Фиг. 5

д) По силовата установка (Фиг. 5):

- разрушена лопата на винта;
- разрушена моторама;
- разрушена ферма на предна опора;

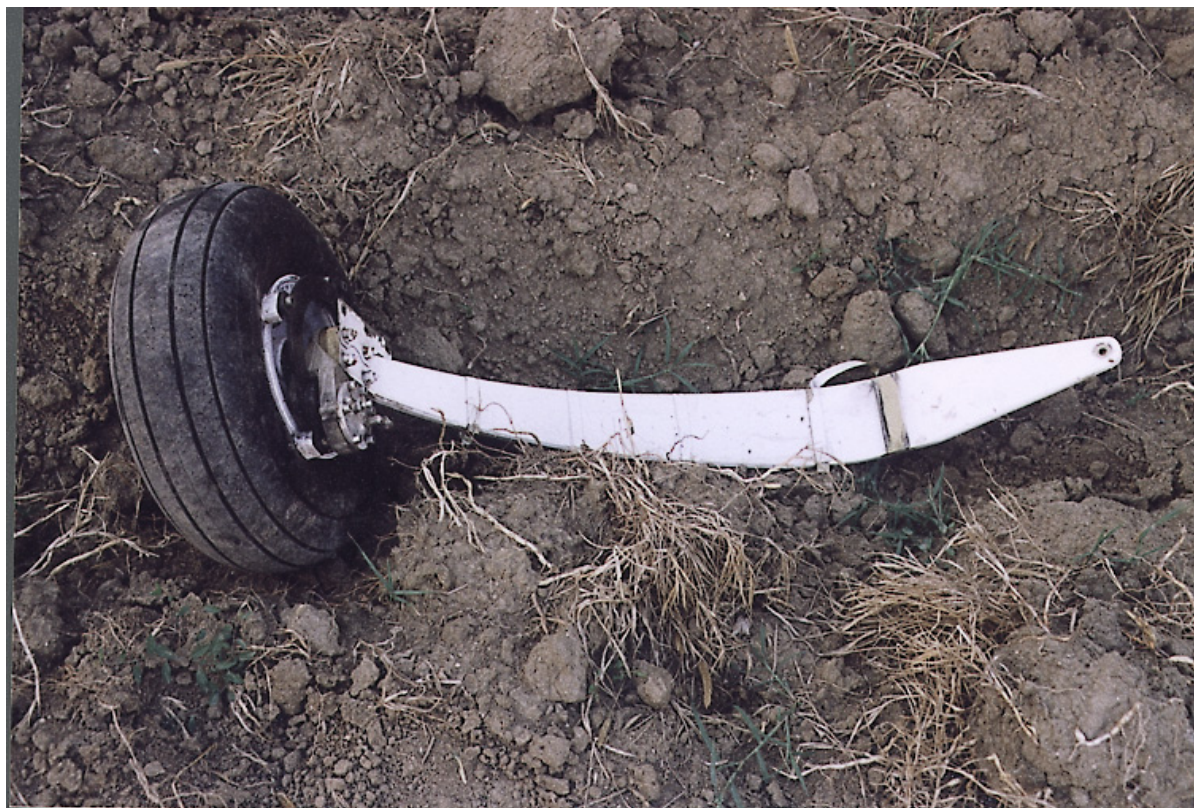
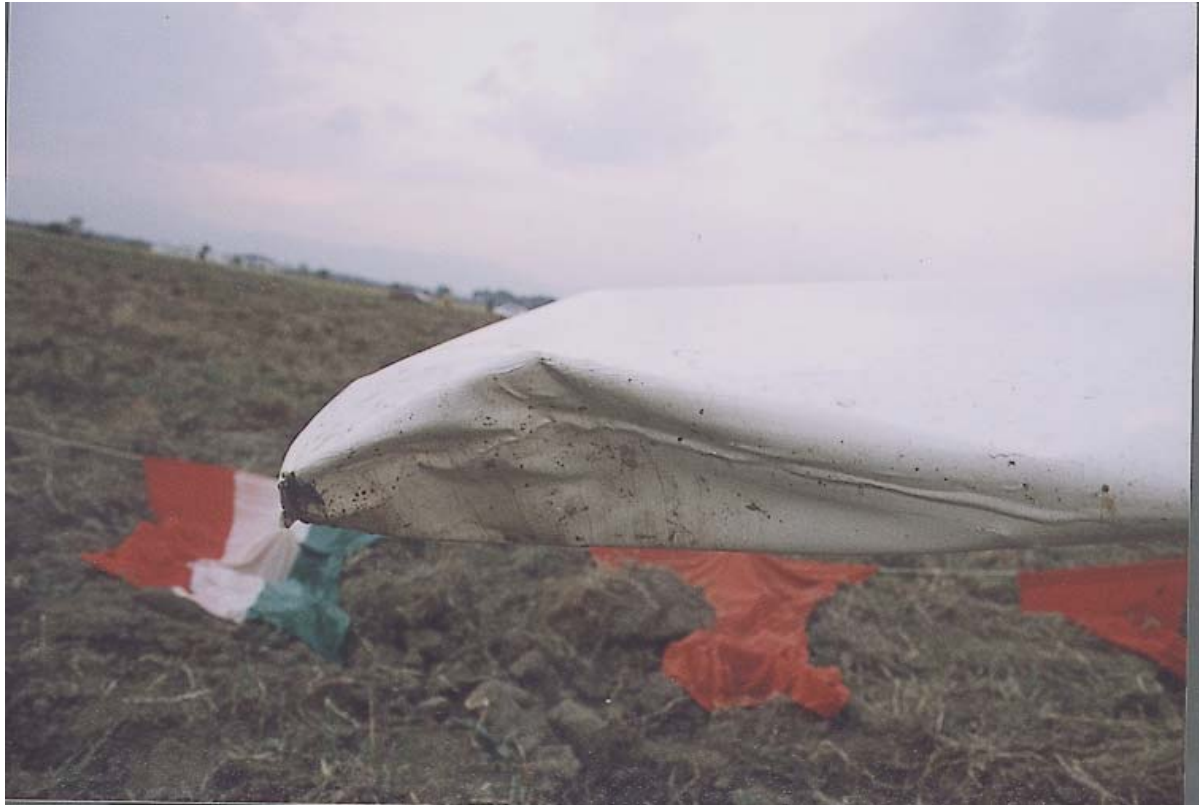
Първото съприкосновение на самолета със земята след отлепването е на 60 m от началото на КПБ. Самолетът среща земята с десния основен колесник. Вследствие на удара той се откъсва и удря дясната половина на хоризонталния стабилизатор, като силно го деформира. Самолетът прелита около 19 m и с носовата част среща земята под ъгъл $5-7^{\circ}$.

При огледа Комисията констатира, че подкоса и десния основен колесник се намират на разстояние 2,7 m зад самолета.

Следите, характерът на разрушенията и местата на разположение на елементите от конструкцията на мястото на авиационното произшествие показват, че разрушения във въздуха, които биха могли да предизвикат произшествието не е имало. (Фиг.6 и Фиг.7)
