ОКОНЧАТЕЛЕН ДОКЛАД

от разследване на сериозен инцидент с вертолет Ка-26, собственост на авиационен оператор “Херос Ер – 2000” ООД, възникнал на 30.05.2003 г.

Национални и регистрационни знаци на ВС: LZ-VAC, в съответствие с Удостоверение за регистрация от 06.01.2003 г.

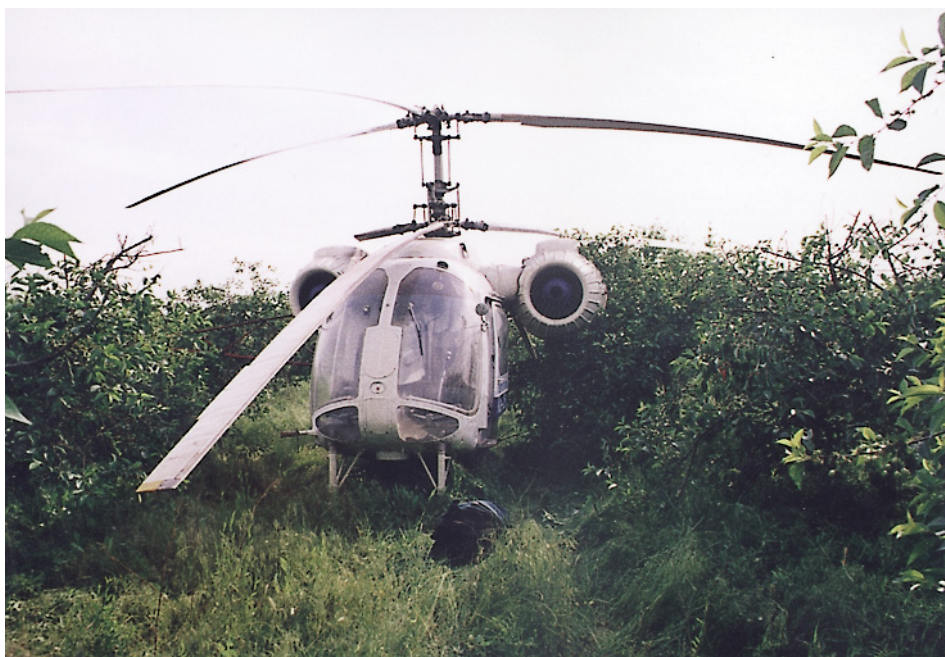
Фиг. 2

При втория заход на третия полет, на работна височина и скорост, той почувства, че вертолетът губи мощност. По показанията на оборотомерите установява самоизключване на левия двигател, изхвърля аварийно останалия разтвор и каца пред себе си в овощната градина (фиг. 2). След кацането изключва магнетните ключове, с което спира десния двигател, след спиране на въртенето на носещите витла, изключва преобразователите, акумулатора и поставя ръчките на муфите в положение изключено и напуска вертолета. По мобилен телефон съобщава на управителя на фирмата за събитието.

При направения оглед на мястото на произшествието комисията констатира: Предната и централна част на тялото, носещата колонка и горния винт нямат повреди. Разрушени и повредени са две лопати на долния винт, вертикалните стабилизатори и кормила, хоризонталният стабилизатор и кормило. Повреди има и по краищата на опашните греди. Скъсана е опашната щанга на системата за пръскане на разтвора. При ръчно развъртане на левия двигател беше констатирано, че магнетитите и оборотомера на същия не се въртят. На повредените части на вертолета са направени снимки, които са приложени към материалите по разследването.

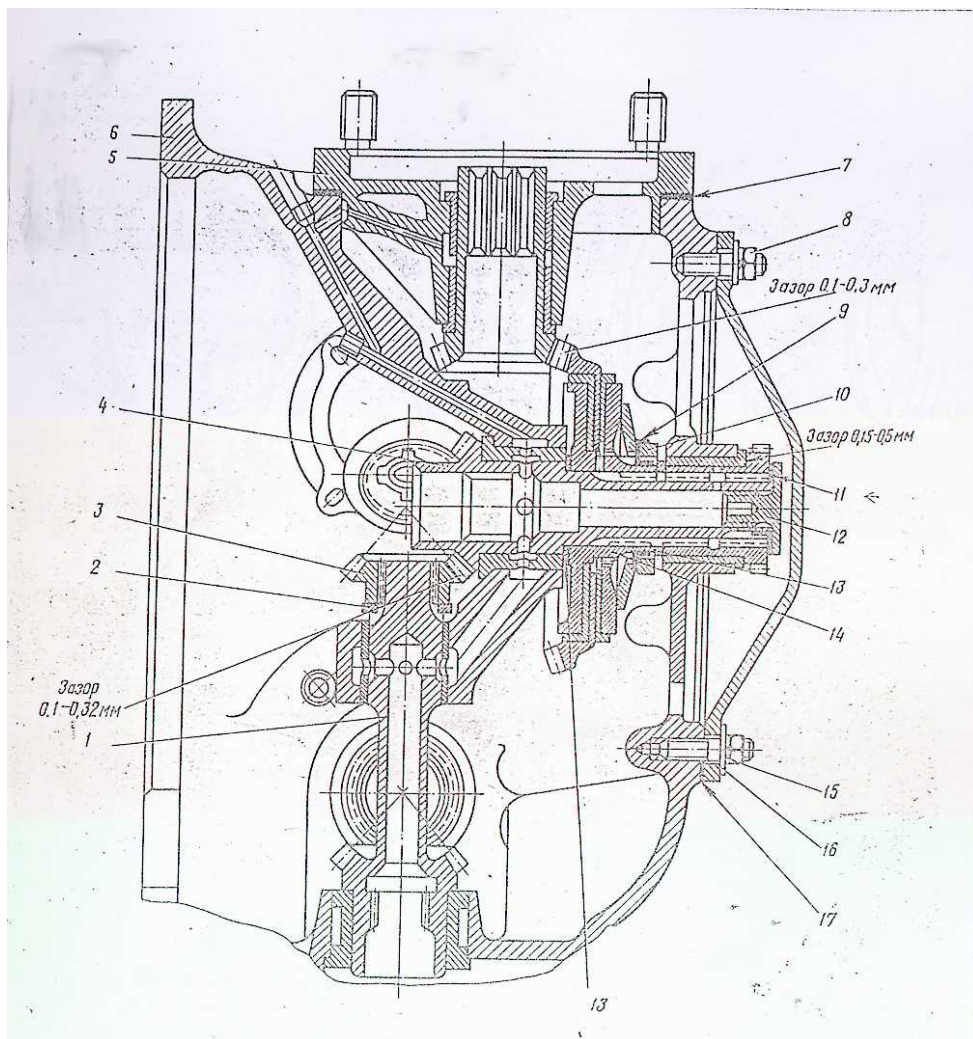
Фиг. 3

При отваряне на кутията на предавките (фиг. 3) към агрегатите беше констатирано счупване на два зъба от водещото зъбно колело (4), смачкване на зъбите на воденото зъбно колело (3) към вала на бензиновата и маслени помпи, разпределителя на въздуха при пускане и оборотомера, а също така повреда по зъбите на коничните колела задвижващи магнетите.

Ломът на двата зъба на разрушеното водещо зъбно колело (позиция 4 на фиг. 3), в съответствие със становищата на привлечените експерти, приложени към материалите по разследването, има ясно изразен вид на лом от многоциклово уморно разрушение на материала.

1. Винт (12) на фиг. 3 се развива на ръка след разконтряне на контрата (11);
2. Една от четирите гайки, закрепващи зъбното колело на привода на левия магнет се развива на ръка (гайката беше законтрена);

3. Затруднено превъртане на муфа 14-618-183 на хоризонталния вал на привода на агрегатите;
4. Затруднено превъртане на муфата на генератора (10) на фиг. 3;

5. Наличие на дебел слой отлагания на нагар в картера;
6. Поради разрушаване на зъбните колела на привода (фиг. 3) не може да се установи каква е била хлабината между зъбите, но косвено по смачкването на зъбите на зъбно колело (3) на фиг. 3 (на вала на бензиновата и маслена помпи), което се намира отдолу в най-ниско положение под действие на тежестта му и на осовата сила на предавката може да съди за увеличена хлабина по това, че най-долната част на зъбния венец на разстояние около 1,5 mm зъбите не са разрушени. Това показва, че тази част от предавката е работила с намалени контактни повърхности на зъбите поради увеличена хлабина.

1. Да се разработи технология за проверка на съответствието с техническите условия на хлабините в зъбната предавка от основния вал към магнетите, горивната и маслена помпи на двигател М-14В26. Срок за разработване на технологията до 20.06.2003 г.
2. По разработената технология да се извърши проверка на всички двигатели М-14В26, намиращи се в експлоатация с наработен общотехнически ресурс над 2000 часа. Проверката да се извърши в срок до 30 дни след одобряване на технологията и да се запише във формулярите на двигателите.

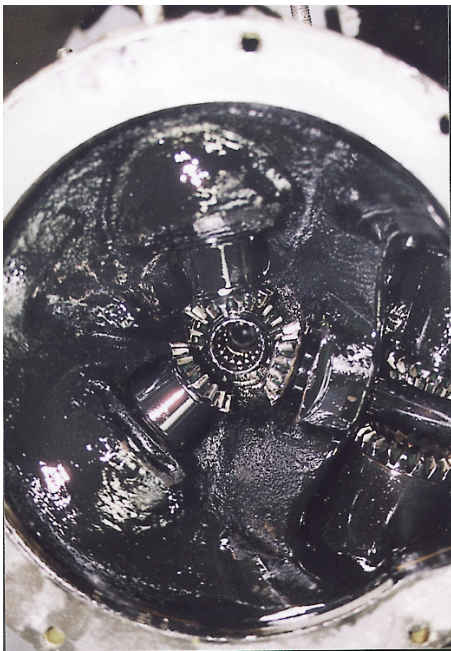
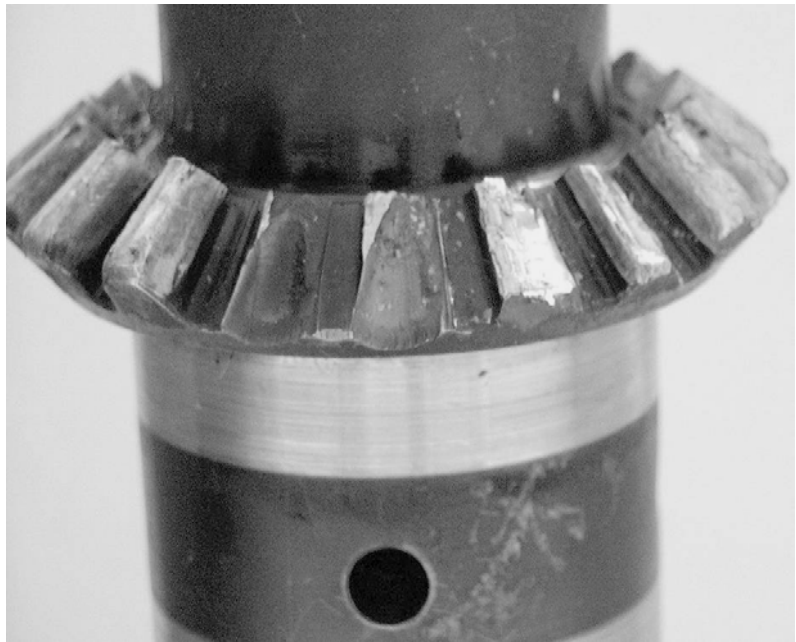
Общият вид на кутията на приводите с разрушените зъбни колела е показана на фиг. 4.

- разглежданите ломове имат специфичен вид на ломове от уморно натоварване;
- установява се наличие на пукнатини;
- изразена текстура на материала от разкъсване, предизвикано от недопустимо натоварване;
- пластичните деформации на образеца са следствие на загуба на устойчивост на конструкцията и последващи натоварвания."

На фиг. 5, фиг. 6 и фиг. 7 са показани общият вид и снимки с металографски микроскоп на разрушените зъби.
