## ОКОНЧАТЕЛЕН ДОКЛАД

От разследване на сериозен инцидент с вертолет Ка-26, рег. LZ-6013,  
собственост на авиационен оператор “Балкан Агро Авиация” АД гр. Враца,  
възникнал на 02.04.2004 г.

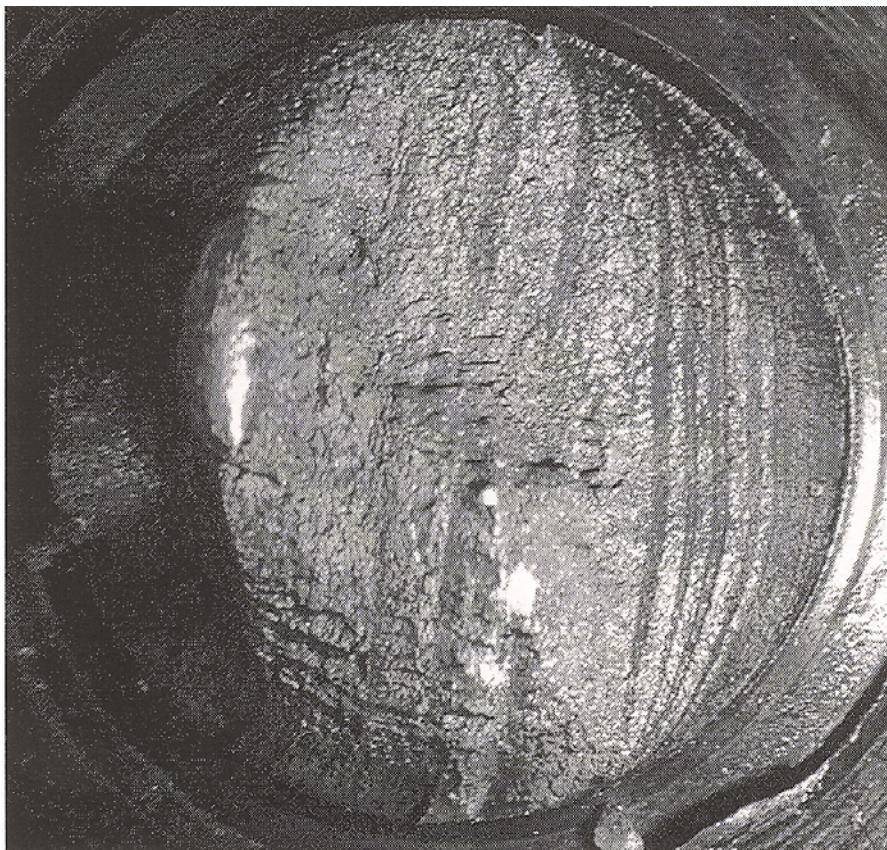
Фиг. 2.1.

Ломовете на шпилките с уморни пукнатини са показани на фиг. 2.1 и фиг. 2.2

Уморната пукнатина на шпилките, чиито лом е показан на фиг. 2.1, обхваща повече от половината от напречното сечение на същата, а уморната пукнатина на шпилката, показана на фиг. 2.2 – около 1/3 от напречното сечение.

Ломовете на гривната на мотовилката и на останалите шпилки са предизвикани от разкъсване в следствие на недопустими напрежения. Вероятната схема на недопустимото напрежение на разрушените шпилки и гривната отговаря на общо огъване и срязване, предхождано от уморното разрушаване на една от двете шпилки, при която е установена умора на материала.

Като се има предвид горното може да се направи извода, че разрушаването на възела на първи цилиндър на двигателя е вследствие на загубата на устойчивост на възела в резултат на уморно разрушаване на една от шпилките.

За избягване на възникването на подобни случаи на разрушаване на двигатели М-14В26 е целесъобразно извършване на неразрушаващ контрол (цветна дефектоскопия) на шпилките на цилиндрите на двигателя в процеса на извършване на КВР.

5. В технологията на ВРЗ “Летец” за извършване на капитално-възстановителен ремонт на двигател М-14В26 да се включи неразрушаващ контрол (цветна дефектоскопия) на шпилките за закрепване на цилиндрите към корпуса на двигателя – срок 1 август 2004 г, отговорник началник отдел “ИЛА”, ГД “ГВА”.
